INFORME PRELIMINAR

COL-23-25-DIACC

Arborizaje en terreno selvático, por falla de motor

Cessna U206G

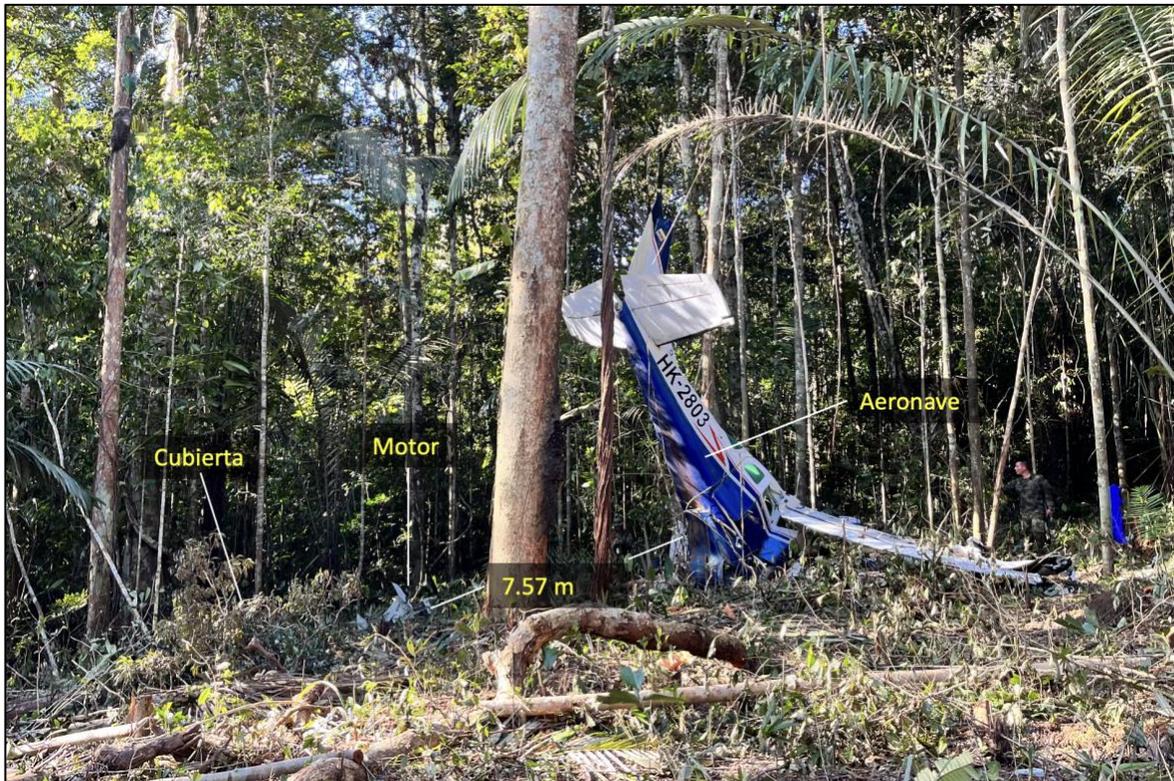
El sitio del accidente se ubicó en área selvática que hace parte del Parque Nacional Chiribiquete, en coordenadas N00°54'18.5"- W072°24'44.3", a una elevación de 786 pies. El rumbo final de la aeronave era 092°.

El motor se encontró separado de los restos principales de la aeronave, hacia el lado izquierdo, a una distancia de 7.57 m, en coordenadas N00°54'19.2"- W072°24'44.3",

Fotografía No. 1 – Ubicación restos aeronave HK512, vista superior.

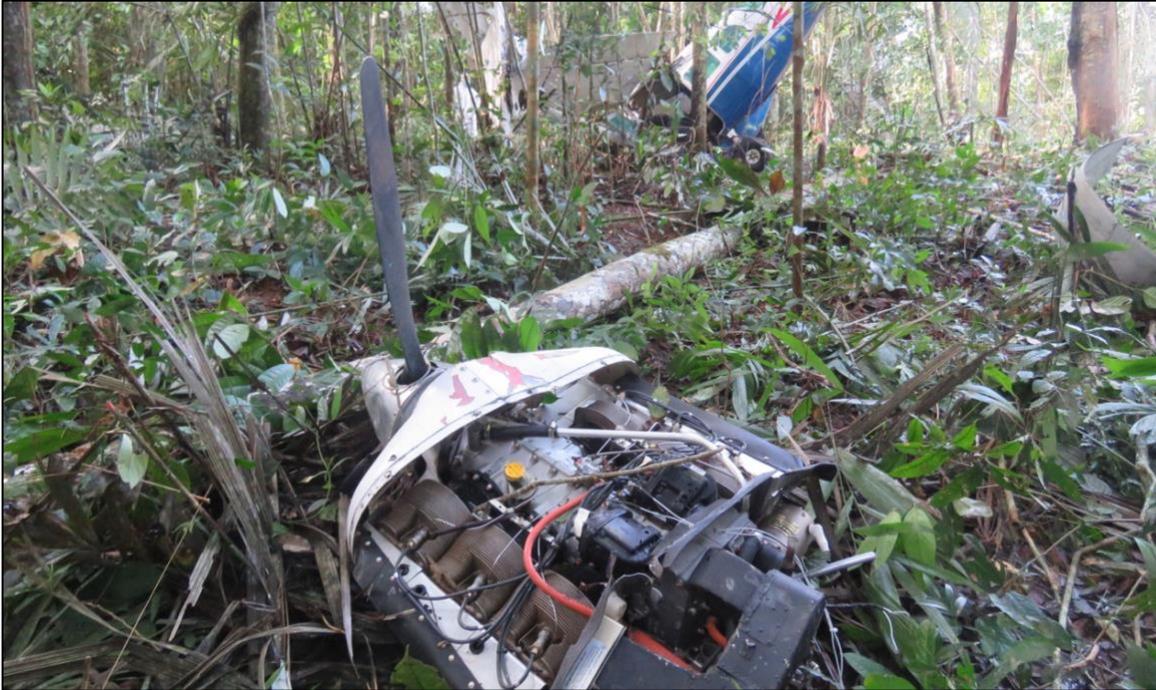
El motor se encontró íntegro, ubicado al costado izquierdo de la aeronave, a 7.57 m. Presentaba daños, aparentemente ocasionados en la dinámica de impacto, en el cárter inferior de aceite, en la parte trasera izquierda, por donde se perdió todo el aceite.

El motor se encontró con la hélice instalada; las tres (3) palas se hallaban cubiertas por vegetación. Las palas de la hélice no presentaban deformaciones en sus puntas, ni golpes, ni daños.

Dos de las palas eran visibles, y la tercera se encontraba parcialmente enterrada, cubierta por vegetación con daños menores, sin entorchamiento. Al manipular el motor para inspeccionar su sección inferior, la hélice mantuvo su posición, sin girar.

Fotografía No. 2 – Ubicación del motor y hélice HK2803.

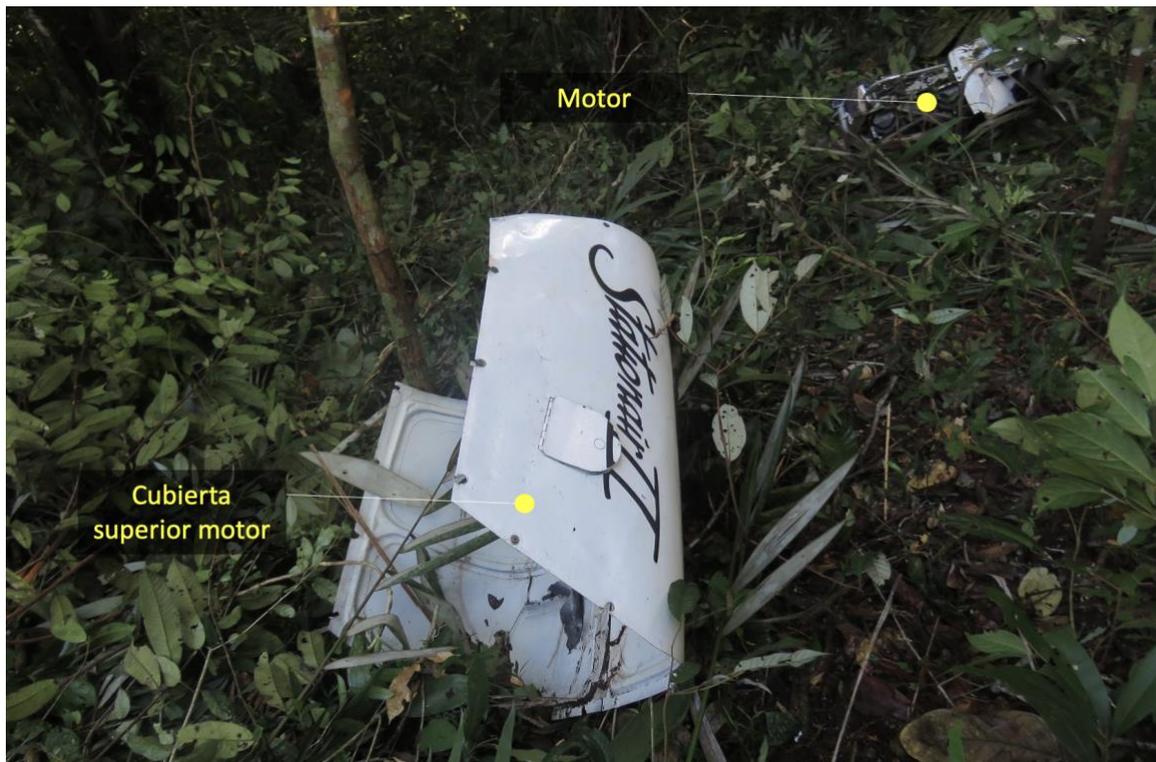
A 4 m de la posición del motor se encontró su cubierta superior, con evidencia de desprendimiento en la dinámica de impacto.

Fotografía No. 3 – Ubicación y condición final del motor y su cubierta superior

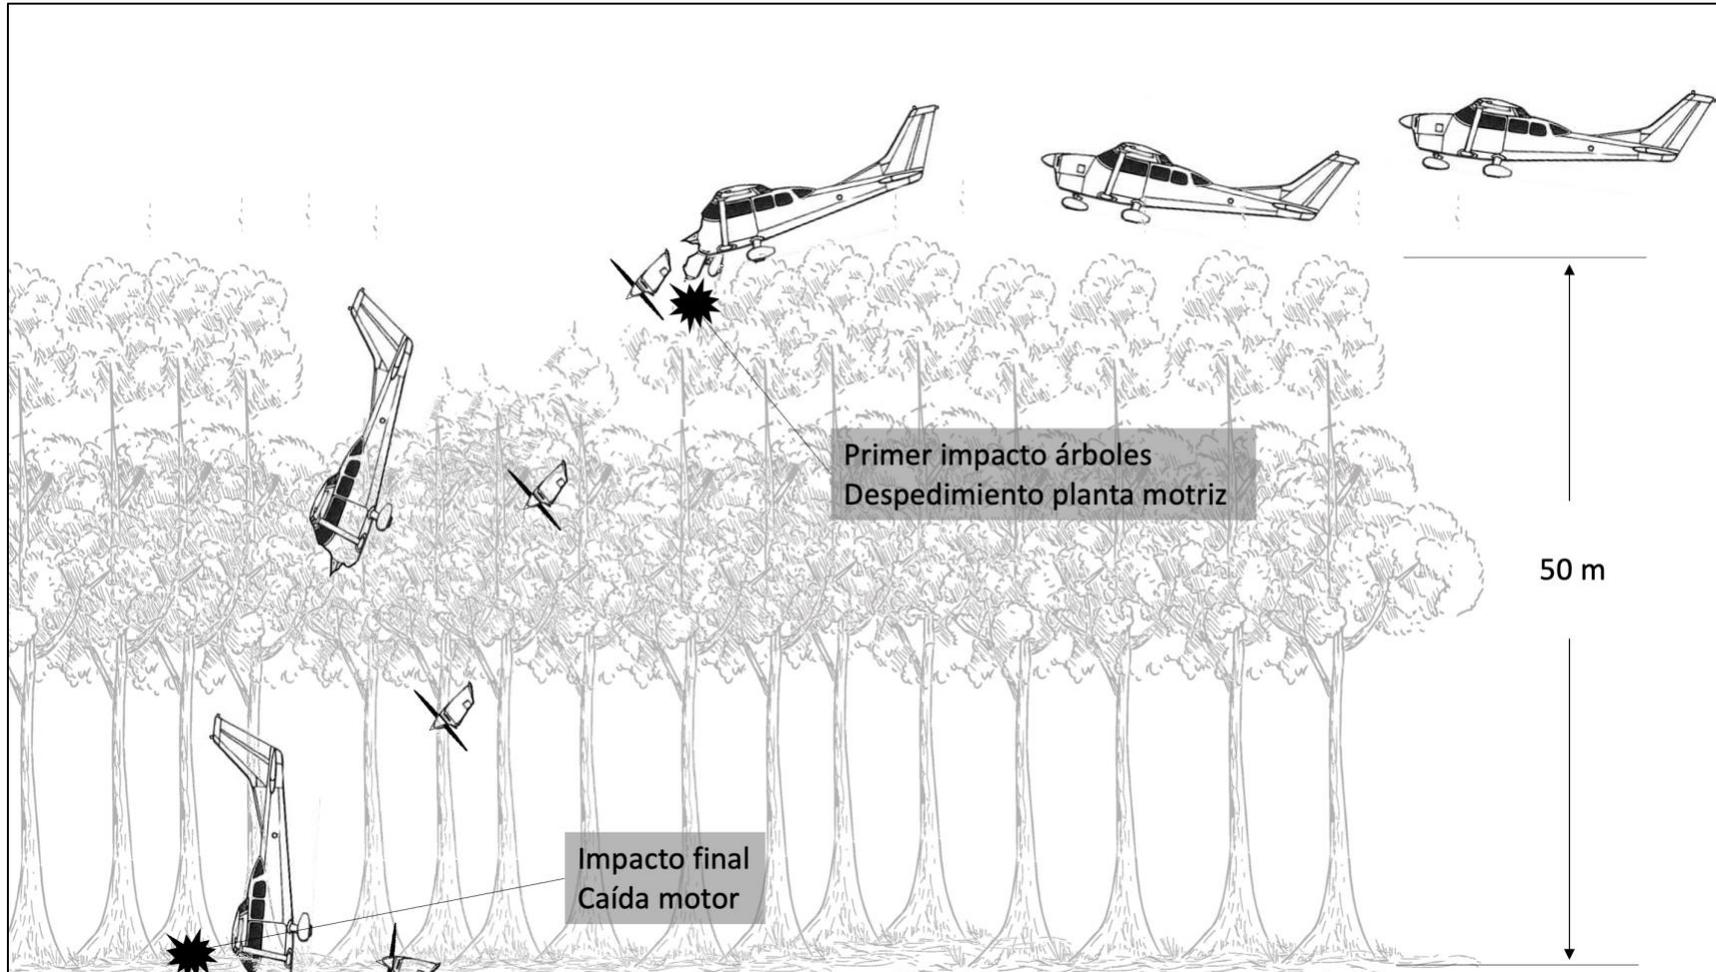
La aeronave se encontró en posición vertical con evidente impacto frontal y características de alto ángulo de impacto y baja velocidad. La inspección detallada de los restos indicó que, durante el arborizaje, se produjo un primer impacto contra los árboles; este golpe ocasionó la separación del motor con su cubierta y hélice de la estructura de la aeronave, a partir de la pared de fuego.

Por la fuerte desaceleración y la pérdida de control en el primer impacto, se produjo la caída vertical de la aeronave que colisionó contra el terreno, disipándose la energía principalmente en el panel de instrumentos y en el borde de ataque del plano derecho.

Imagen No. 2 – Dinámica aproximada de impacto HK2803.

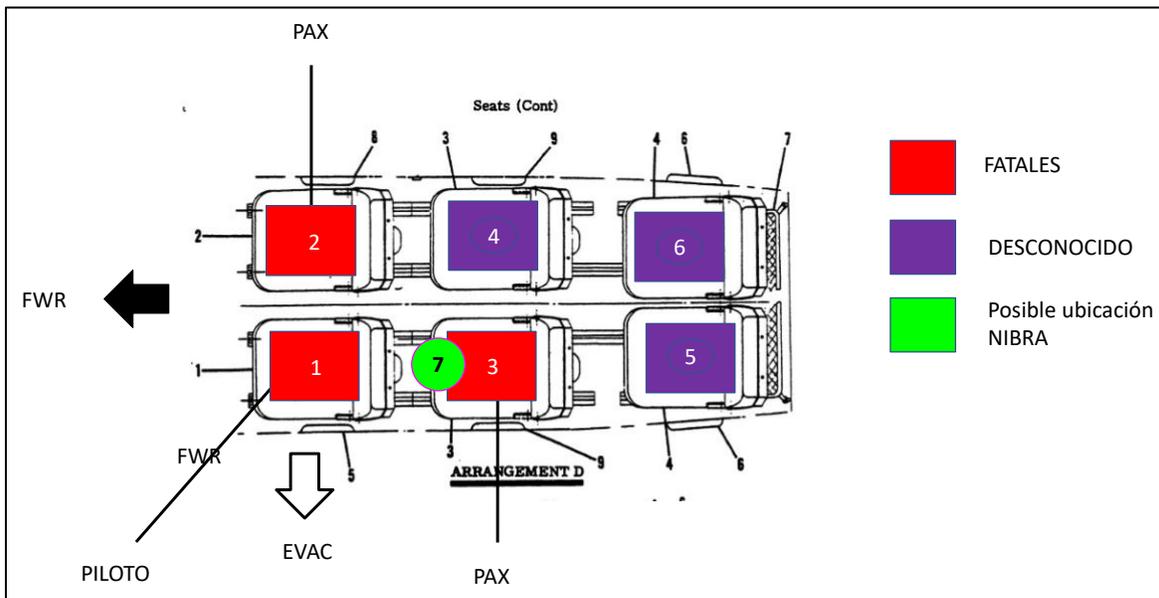
La diagramación de lesiones ocasionadas por el accidente registró lesiones mortales en los ocupantes ubicados en las posiciones 1 (Piloto), 2 (ocupante adulto sexo masculino) y 3 (ocupante adulto sexo femenino).

La silla del ocupante posición 3 presentó desprendimiento de los rieles de la estructura de la aeronave. La investigación se encuentra en espera de los hallazgos forenses para determinar la causa de muerte de los ocupantes.

Las sillas 4 y 6 no presentaron desprendimiento a la estructura de la aeronave; su condición no mostraba en ellas deformaciones o golpes por la desaceleración.

La silla No. 4 se encontró en posición recta, normal sin inclinación ni desprendimiento. La silla No. 5 se encontró con su espaldar inclinado, con desprendimiento de los rieles de la estructura de la aeronave. La silla No. 6 se encontró en posición recta, con inclinación hacia adelante, sin desprendimiento de la estructura.

Imagen No. 4 – Ubicación ocupantes y nivel de lesión – HK2803

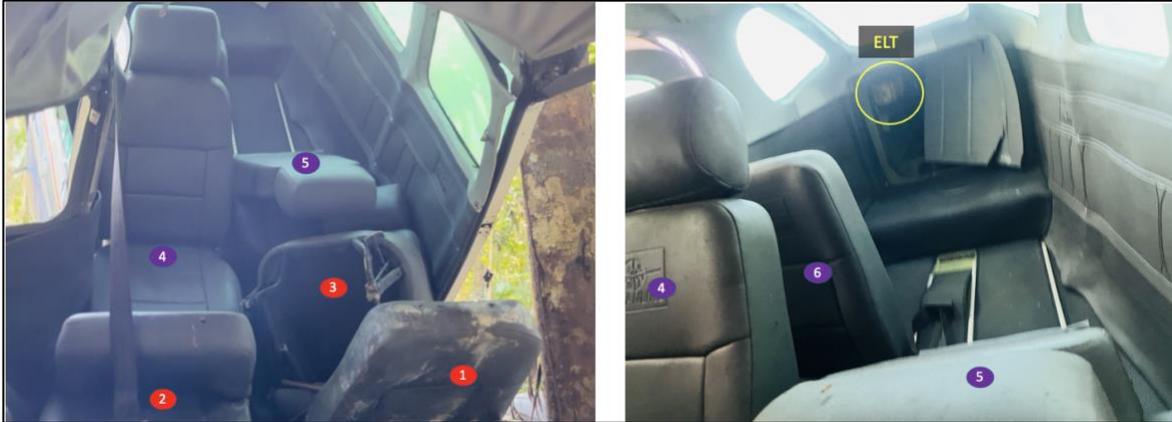
La inspección de los restos evidenció en la sección de cabina interior trasera, la apertura del panel cobertor, exponiendo el ELT.

Fotografías No. 4 y 5 – Estado final de sillas y condición de cubierta trasera ELT.
