INFORME PRELIMINAR

COL-23-09-DIACC

Colisión en vuelo MAC

15 de febrero de 2023

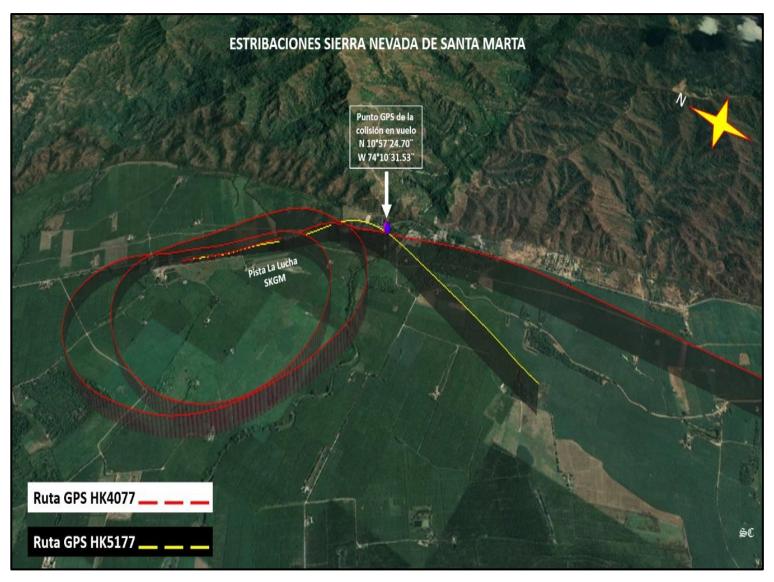
Imagen No. 2 - Rutas GPS de las aeronaves accidentadas.

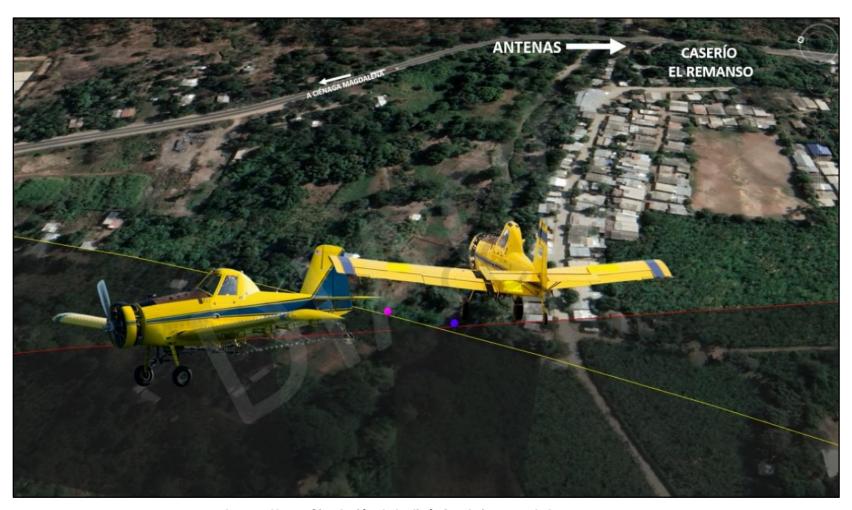
Imagen No. 3 - Simulación de la dinámica de impacto de las aeronaves.

- La deformación plástica del estabilizador vertical de la aeronave matrícula HK4077, observada en la inspección a las aeronaves, indicó de manera evidente que la dinámica de impacto del avión HK5177 se produjo en sentido de izquierda a derecha y en actitud de ascenso.

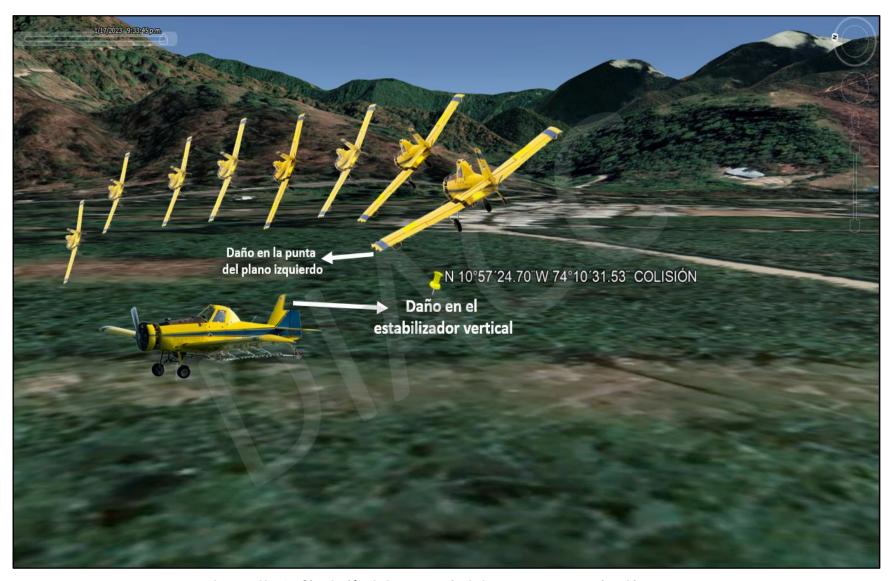
Imagen No. 4 – Simulación de la trayectoria de las aeronaves posterior al impacto.

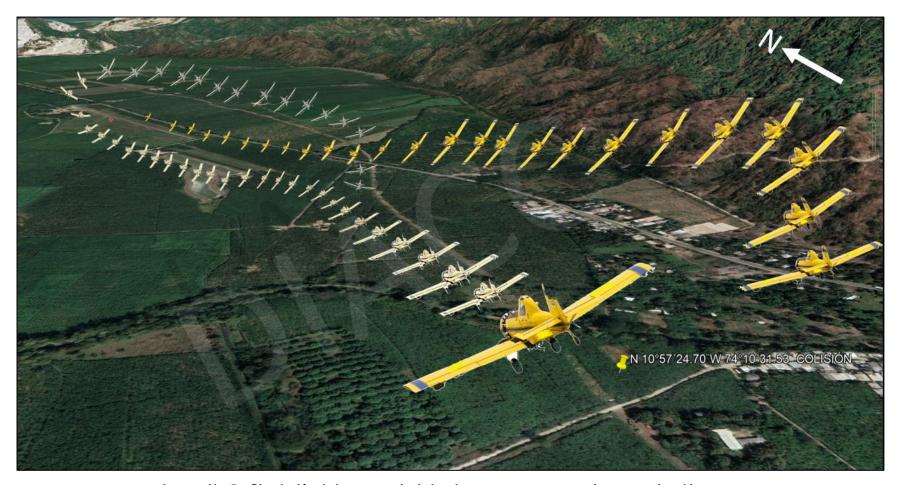
Imagen No. 5 – Simulación de la trayectoria de las dos aeronaves para aterrizar, posterior al impacto.

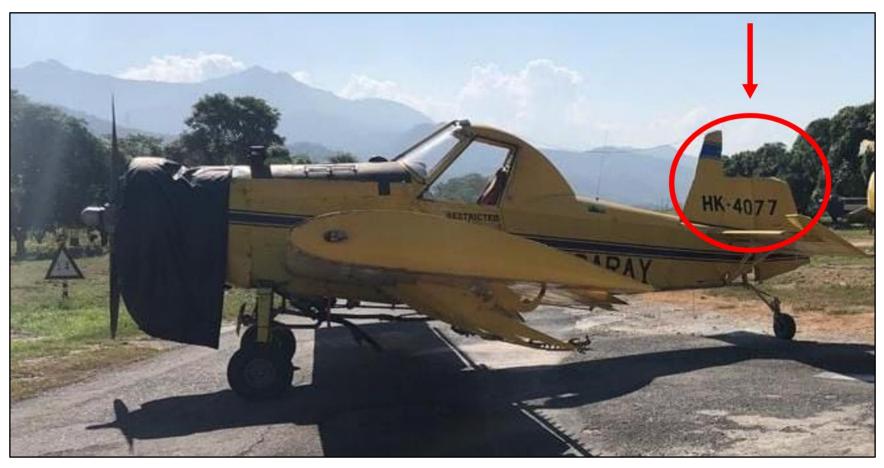
La aeronave HK4077 sufrió el desprendimiento por impacto de aproximadamente la mitad superior del timón de dirección, y de una cuarta parte del estabilizador vertical (parte superior trasera).

Fotografía No. 1 - Daños de la aeronave HK4077.

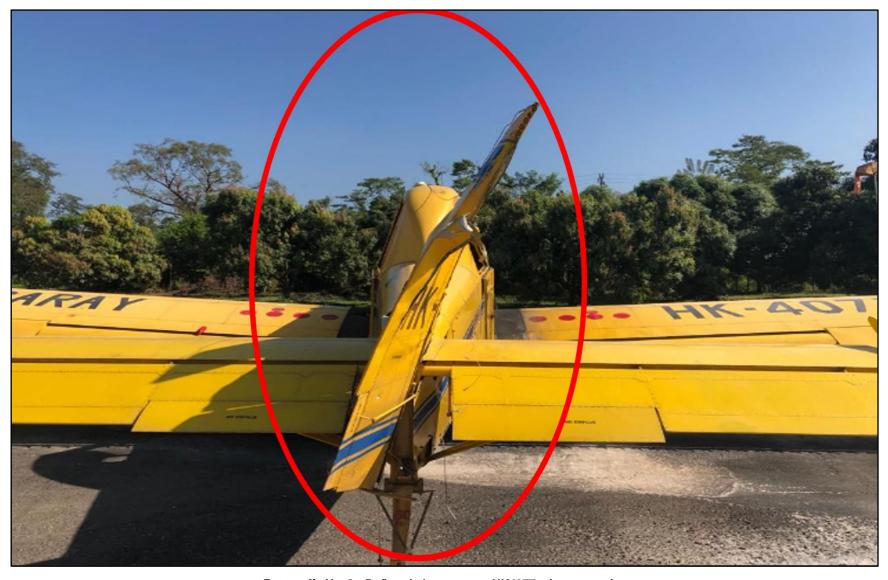
Fotografía No. 2 - Daños de la aeronave HK4077, vista posterior.

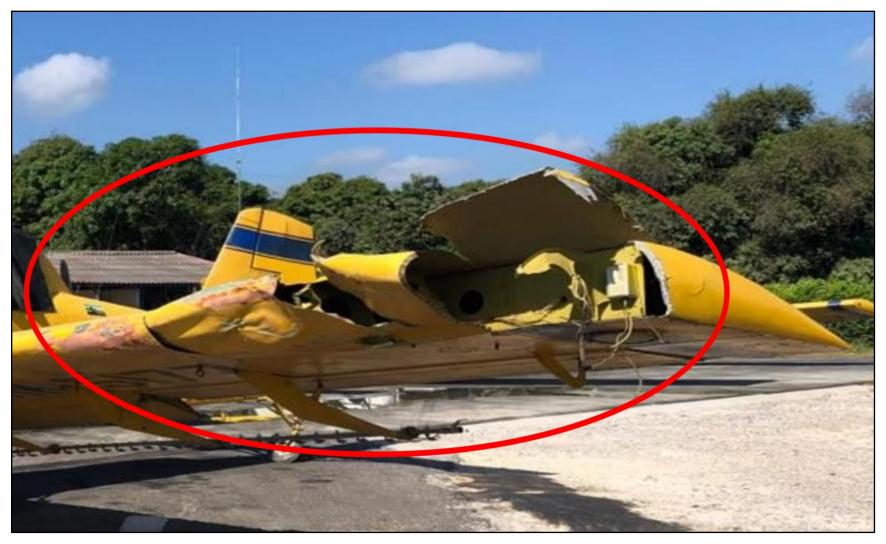
La aeronave HK5177 experimentó daños sustanciales en la punta del plano u borde de ataque del plano izquierdo, con desprendimiento de láminas.

Fotografía No. 3 - Daños de la aeronave HK5177.
