# **INFORME PRELIMINAR**

## **COL-22- 62-DIACC**

**ATERRIZAJE FORZOSO EN CAMPO NO PREPARADO**

Cessna 150M

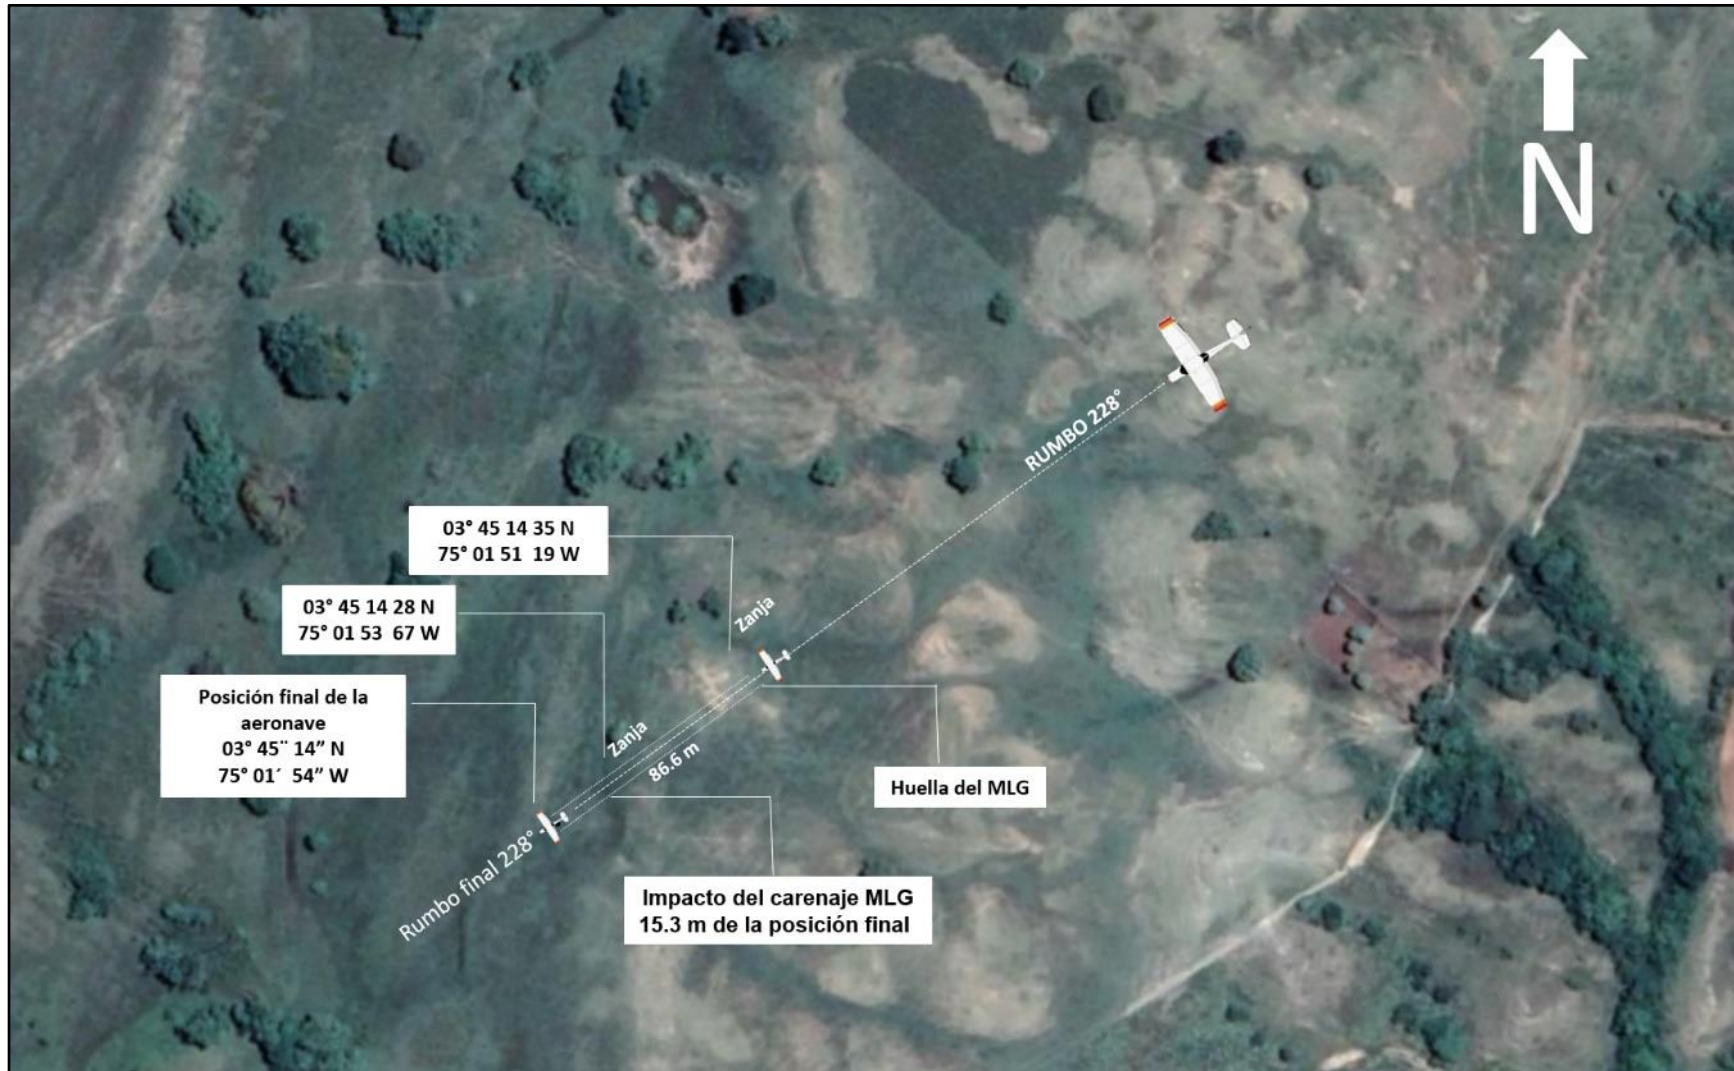
*Imagen No. 3 Croquis del accidente.*

Durante las labores de campo realizadas, se evidenció la huella dejada por los trenes principal de la aeronave y varios golpes contra el terreno, del tren de nariz y del tren principal, contra una zanja ubicada a 15.3 metros de la ubicación final del avión, la que ayudó con la desaceleración de la aeronave, hasta que se detuvo completamente.

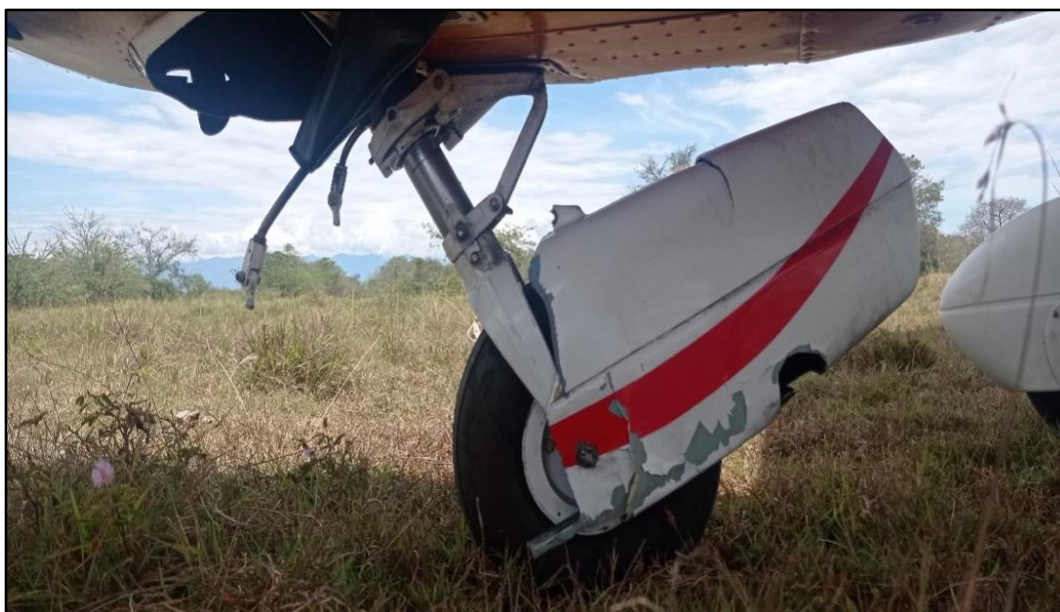
El tren de nariz presentó fractura, desde su soporte principal; sin embargo, permaneció dentro de su anidamiento; no se evidenció pérdida o desprendimiento de componentes. No se encontraron escapes de fluidos.

**Fotografía No. 1 - Fractura y desprendimiento del tren de nariz de la estructura principal.**

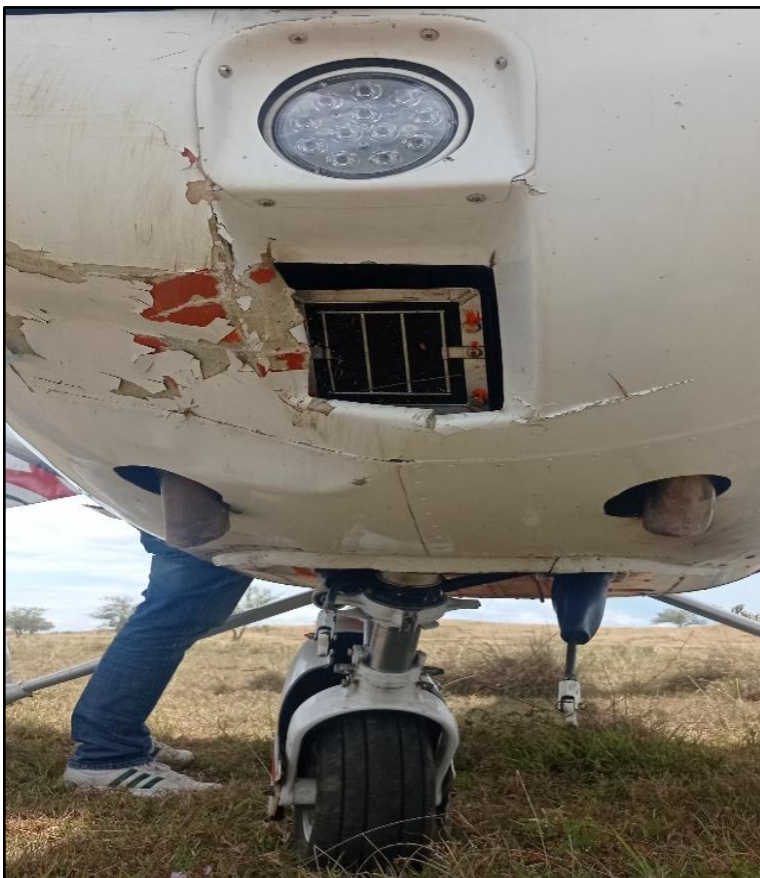
El cobertor del motor parte derecha delantera, presentó daños menores, como consecuencia de los golpes que sufrió la aeronave con la zanja.

**Fotografía No. 2 - Golpe en la parte delantera derecha del capó del motor.**

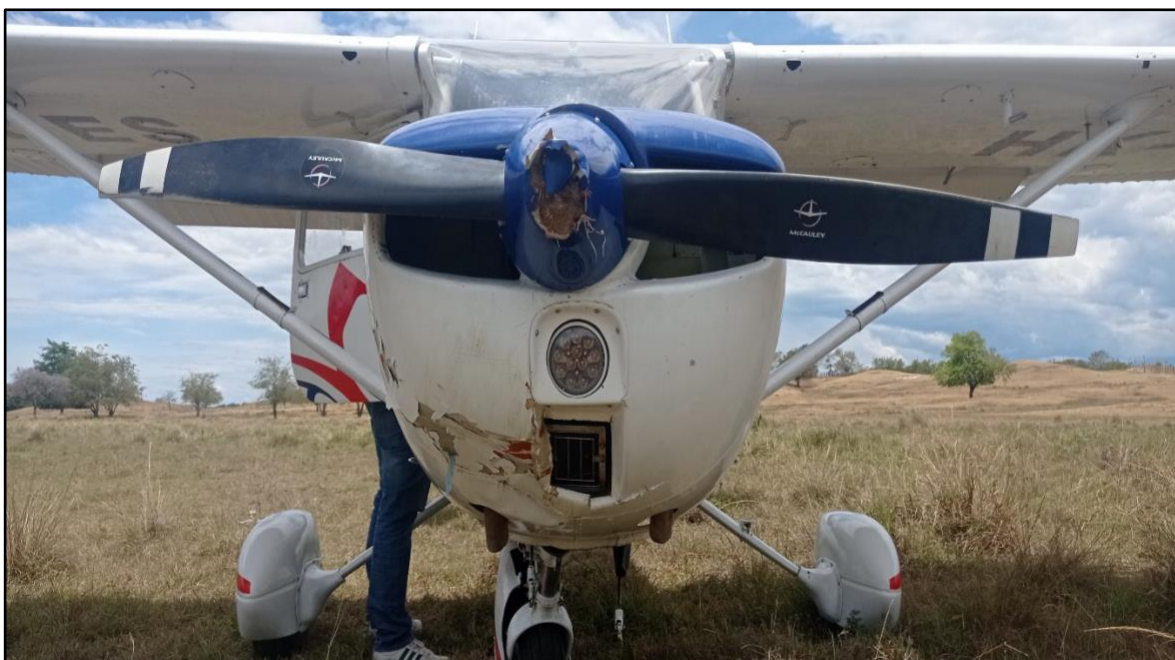
Al parecer el motor tuvo parada súbita, pues mostraba golpes y deformación plástica de la hélice en una de sus palas.

**Fotografía No. 3 - Golpe en el spinner de la hélice.**
