INFORME PRELIMINAR

ACCIDENTE

COL-23-29-DIACC

AERO AGRO AA-100

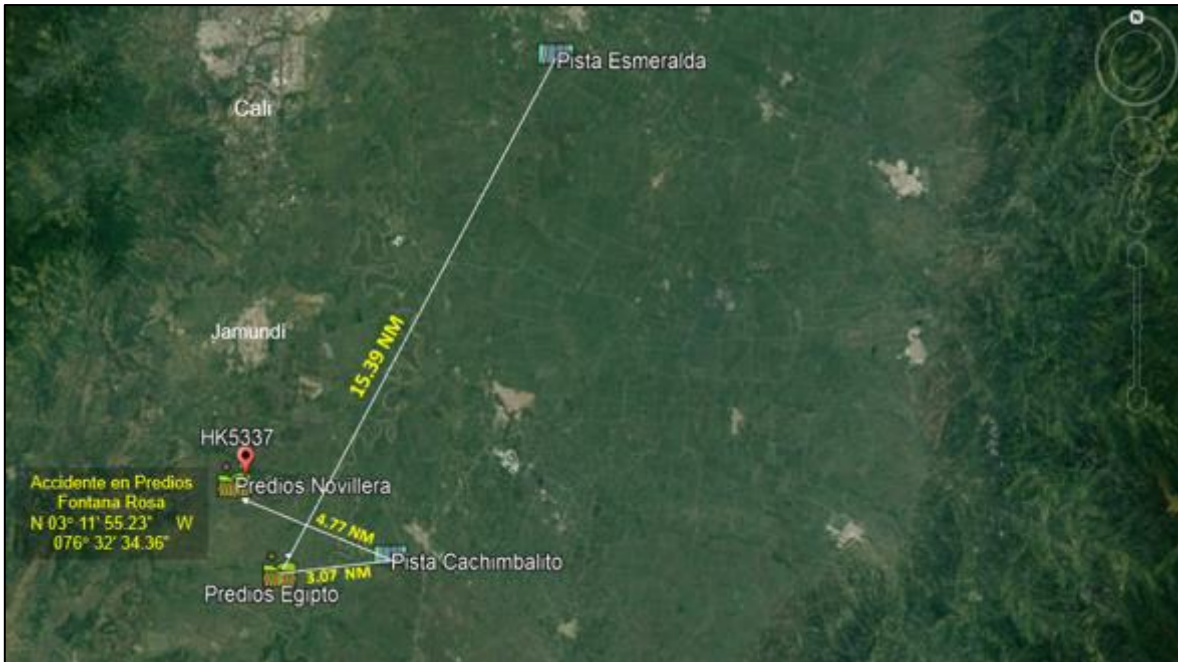
Imagen No. 1– Trayectoria realizada por la aeronave HK5337 y distancias.

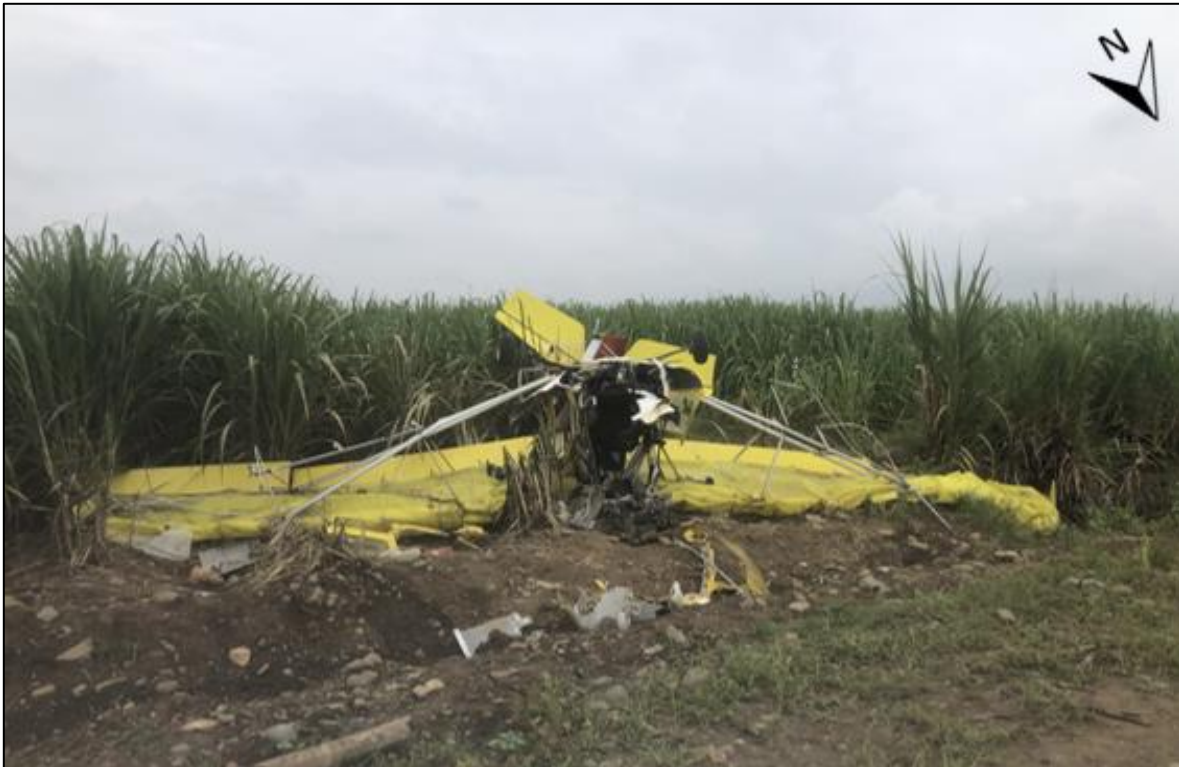
Fotografía No. 1 – Condición final de la aeronave HK5337

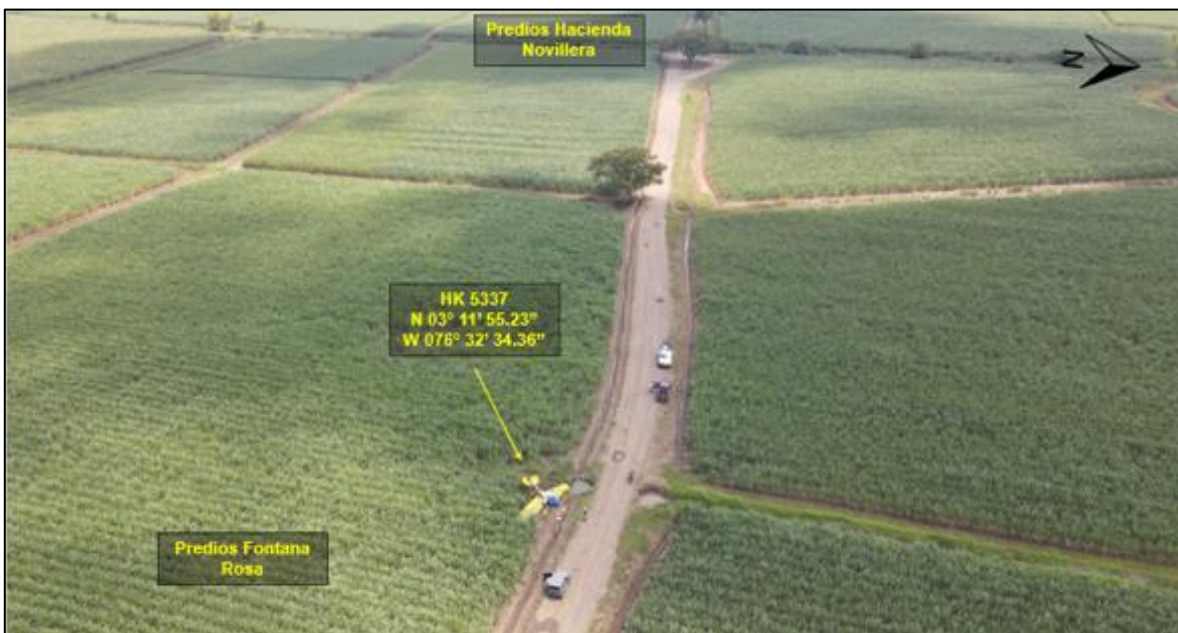
Fotografía No. 2 – Área general del accidente de la aeronave HK5337

El impacto ocurrió de forma vertical y frontal con el terreno, con una actitud de alto ángulo y alta velocidad. El contacto inicial ocurrió con una zanja contra la cual impactó directamente la sección frontal del fuselaje, afectando la cubierta principal de la cabina, el tren de nariz, y parte del tubo principal longitudinal delantero donde se encuentran instalados los pedales.

Debido a la alta energía cinética que llevaba la aeronave, los componentes antes mencionados quedaron enterrados en la zanja; posteriormente, se generó un punto de pivote y, debido a la inercia y peso de la aeronave, el resto de la estructura se desplomó sobre el terreno en posición invertida afectando el cubículo interior de la cabina, los planos, las superficies de control y la bancada del motor.

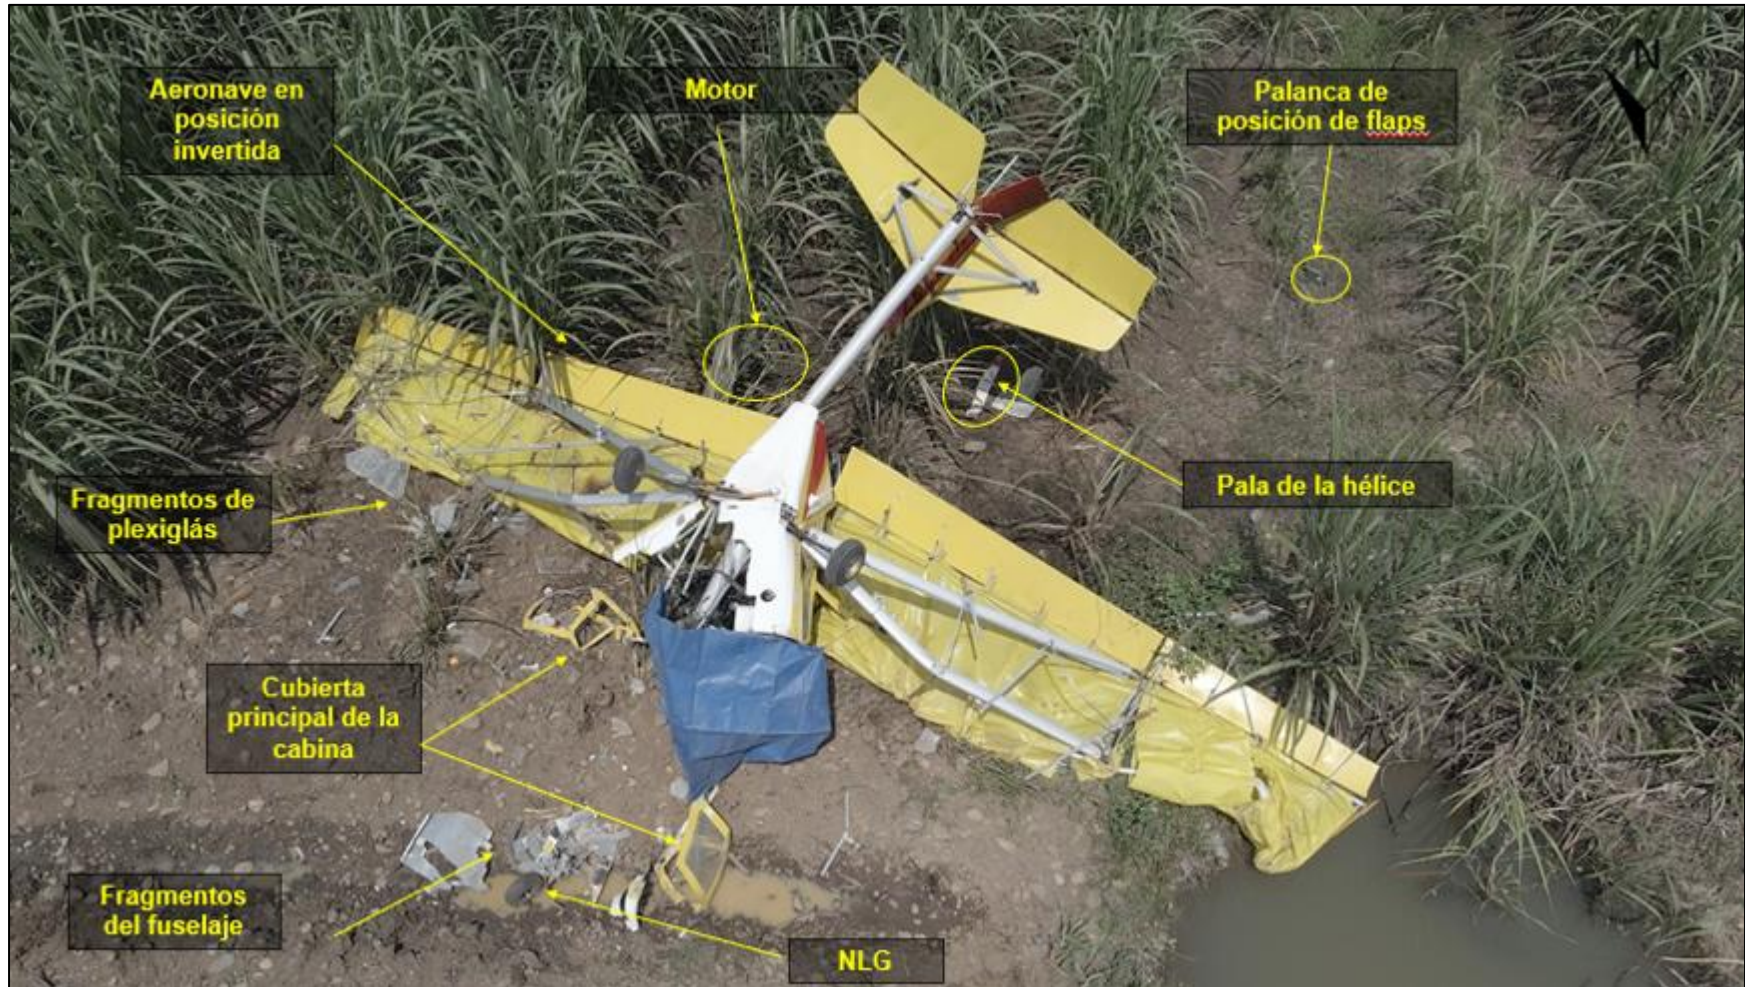
Fotografía No. 3 – Vista superior aeronave HK5337

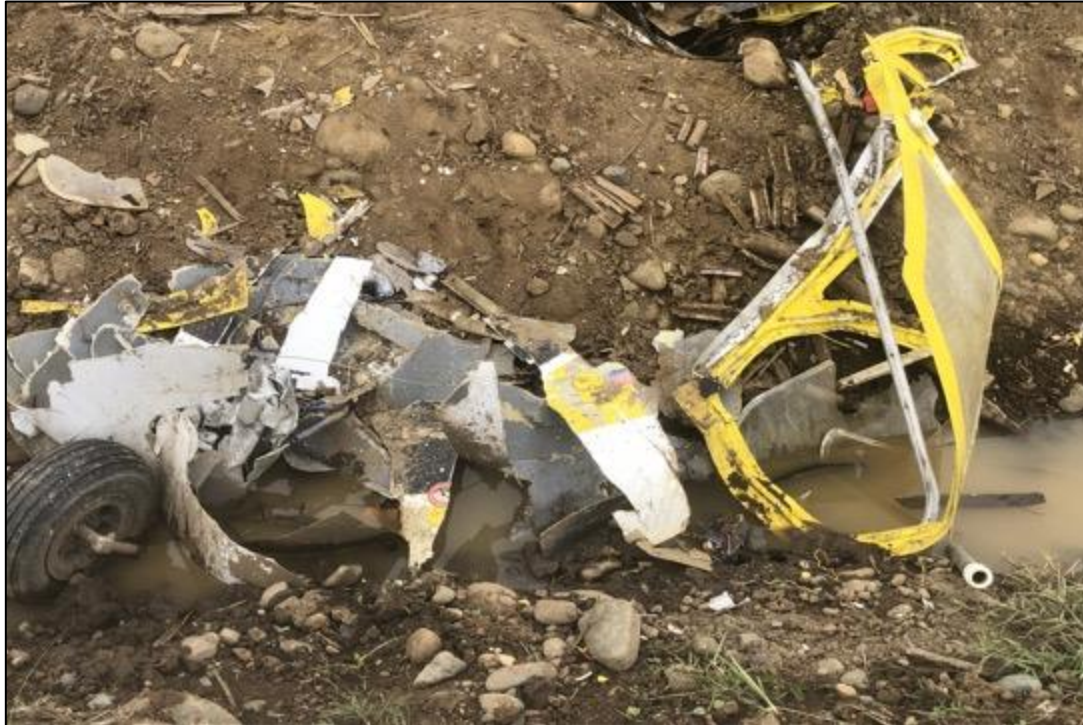
1. Desprendimiento del tren de nariz, destrucción de la parte frontal y de la cubierta principal de la cabina; evidencia de fragmentos de la parte delantera del fuselaje, fractura del tubo principal longitudinal delantero, el cual se encontró unido a los pedales y enterrado en una zanja de aproximadamente 80 cm de profundidad.

Fotografía No. 4 – Estado final de la sección frontal de la Aeronave HK5337

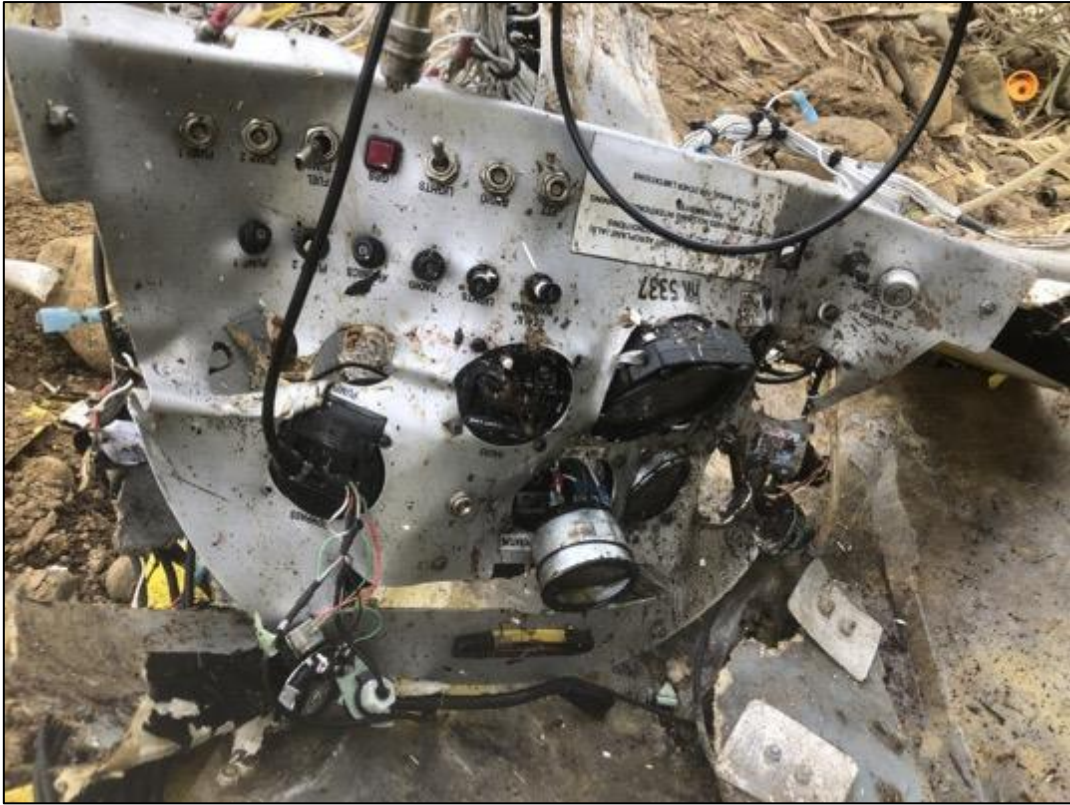
2. Daños sustanciales de la célula del fuselaje que comprometió la integridad de la cabina de mando, y que ocasionó el desprendimiento del panel de instrumentos y la desintegración física del dispositivo GPS debido al impacto.
3. Deformación del espacio ocupacional al interior de la cabina, encontrándose la silla anclada en su posición con su respectivo sistema de sujeción el cual era utilizado por el Piloto al momento del impacto.

Fotografía No. 4 – Panel de instrumentos de la Aeronave HK5337

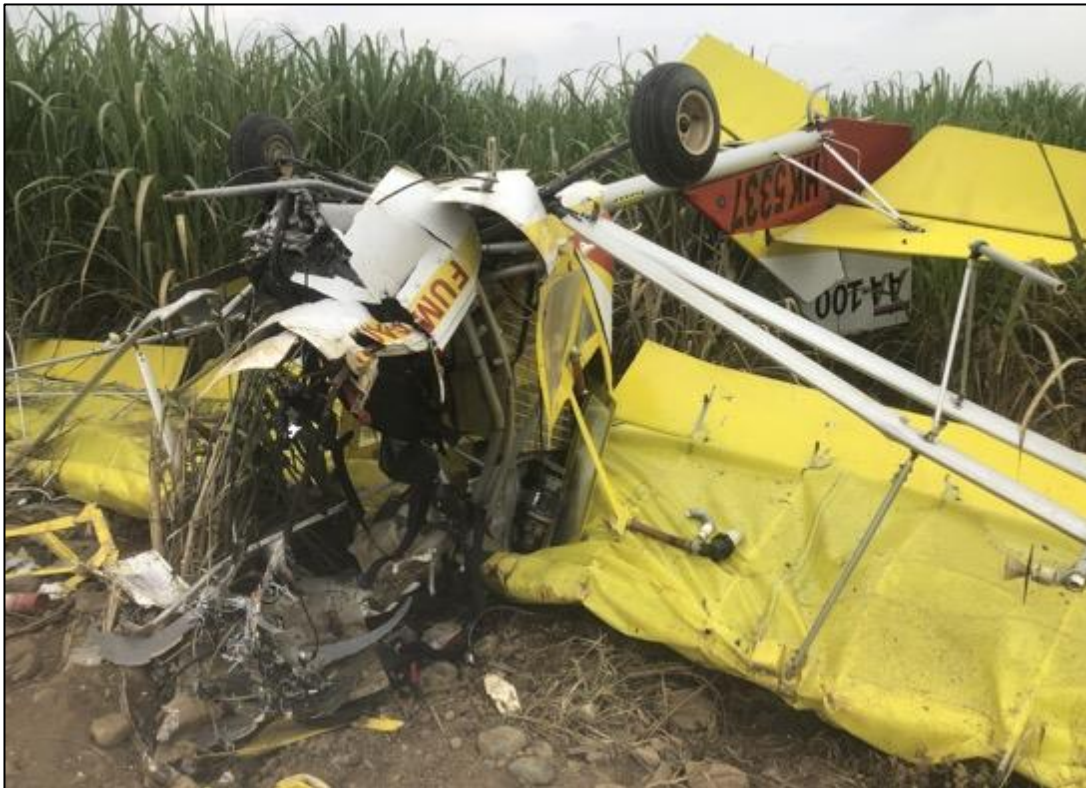
Con respecto a los controles de mando, la potencia se encontró en posición abierta y la palanca de ajuste de flaps en la posición de 30°. Cabe destacar, que la palanca de ajuste de flaps se desprendió debido a la desaceleración final localizándose a 1,5 m, en la parte posterior de la aeronave.

Fotografía No. 5 – Sección de cabina de la Aeronave HK5337

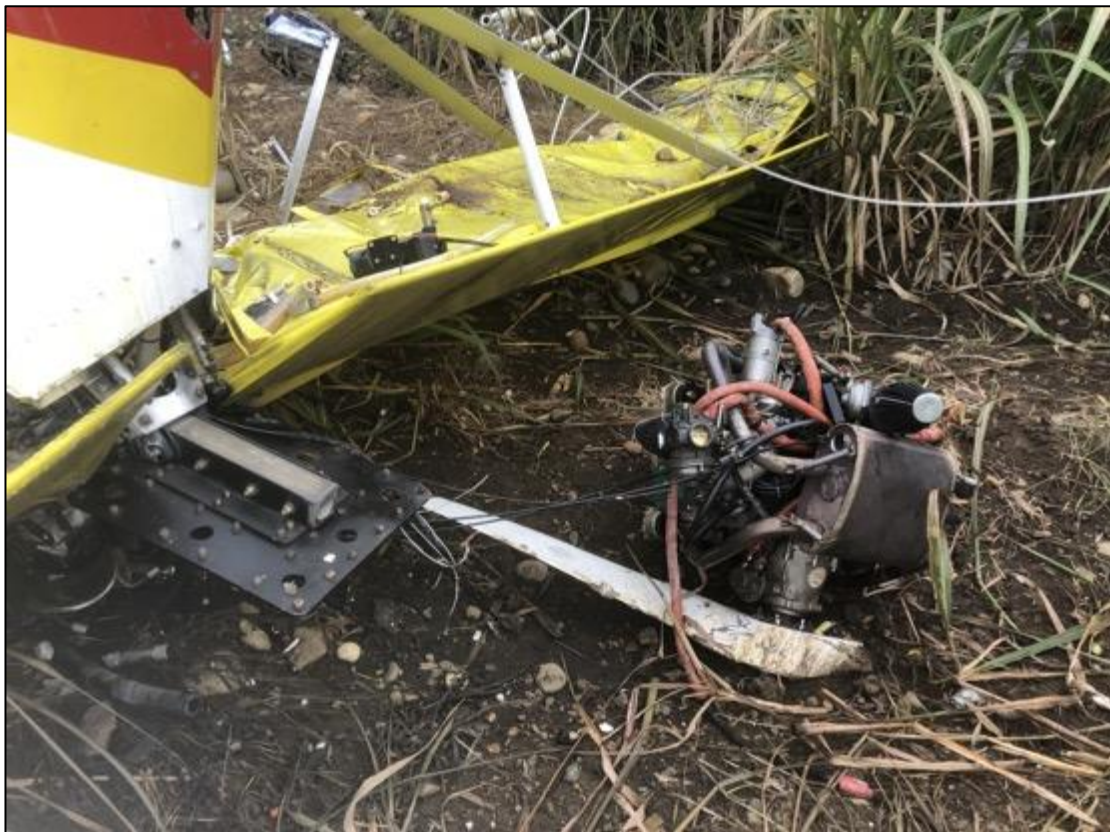
5. El motor Rotax, modelo 912 S2-01, S/N 9563788, se desprendió de su bancada quedando a un costado de la aeronave por la dinámica de impacto. El motor, se encontró íntegro con todos sus componentes y accesorios, con desprendimiento parcial de los carburadores y daños en las líneas hidráulicas y de combustible.
6. La hélice, marca Clereci, modelo HCF-L28NB-3, S/N 2009, se encontró instalada en el motor; sufrió una fractura desde su raíz haciendo que una de sus palas se desprendiera. La pala se encontró aproximadamente a 1 m de distancia de la posición del motor.

De acuerdo con la inspección visual de las palas se evidenció que el motor se encontraba en operando al momento del impacto.

Fotografía No. 6 – Ubicación final del motor de la Aeronave HK5337
