INFORME PRELIMINAR

COL-23-26-DIACC

Vuelo controlado contra el terreno

Matrícula HK5346

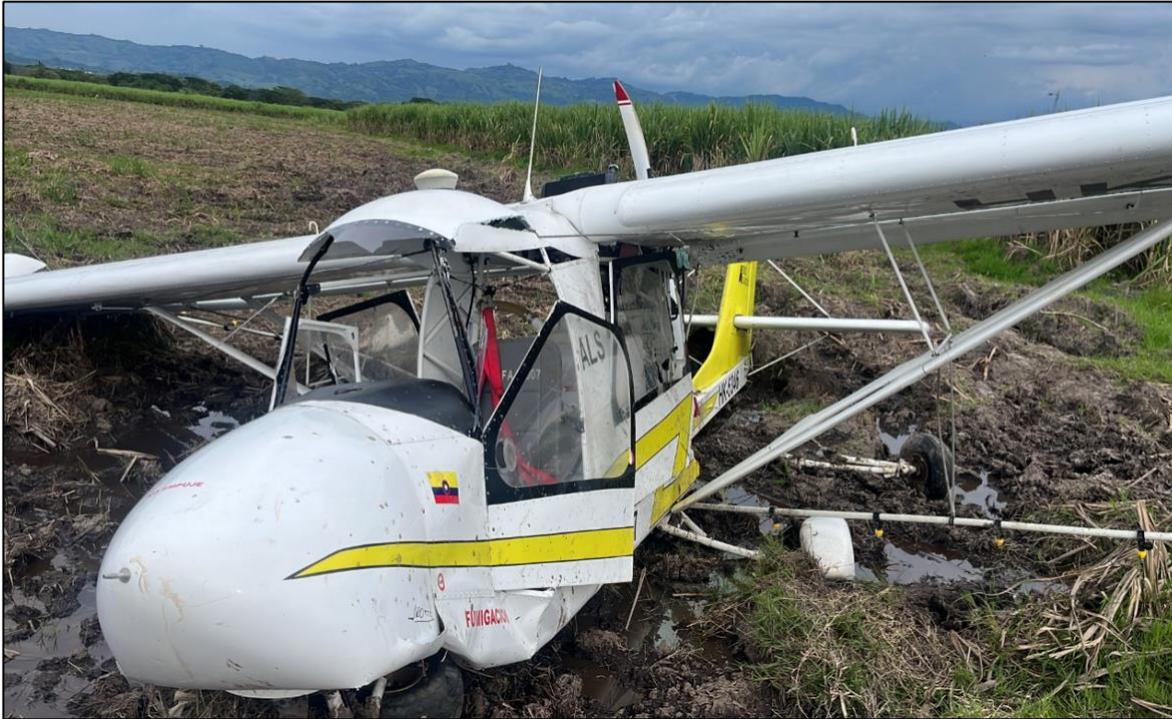
Fotografía No. 1: Posición y condición final de la aeronave HK5346.

- Daños sustanciales por el impacto con las cuerdas y con el terreno.
- Daños en el tren de aterrizaje.

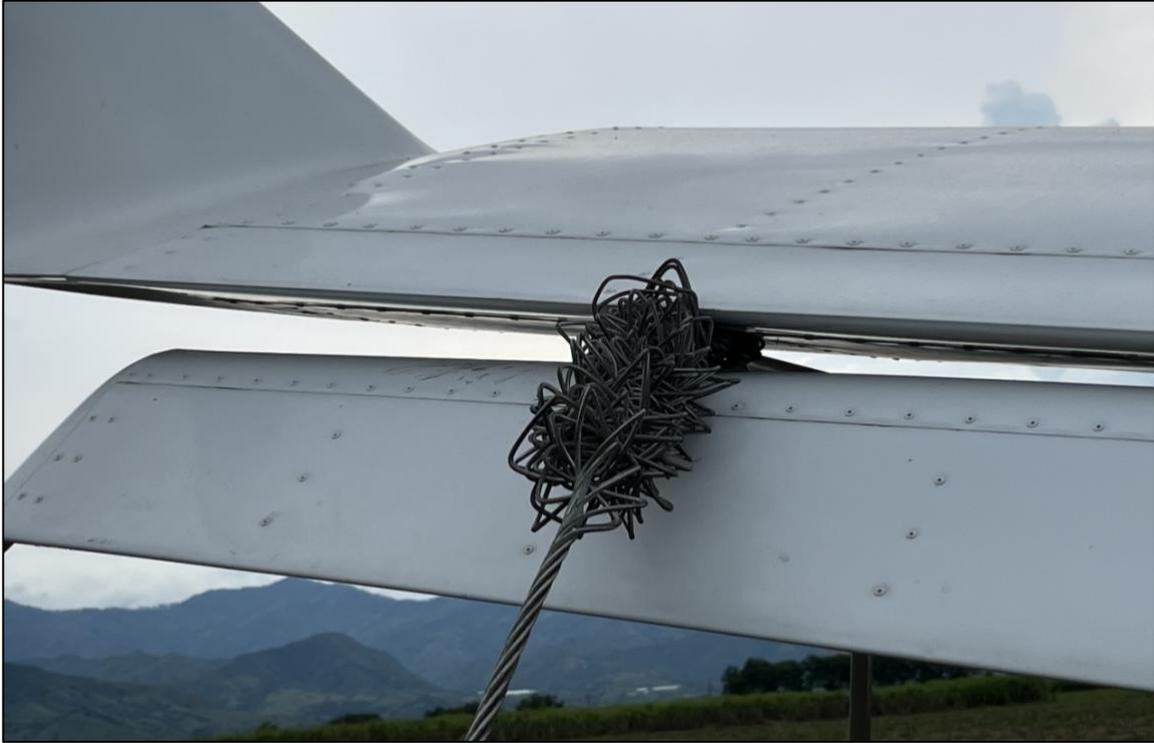
Evidentemente, al virar por la izquierda en descenso hacia el cultivo y al nivelar los planos para realizar la aspersión, la cabina de la aeronave impactó con una cuerda, que se encontró enredada en el plano izquierdo, desacelerando la aeronave y trabando el control de alabeo de la aeronave.

Fotografía No. 2: Cuerda enredada en el plano izquierdo del HK5346.

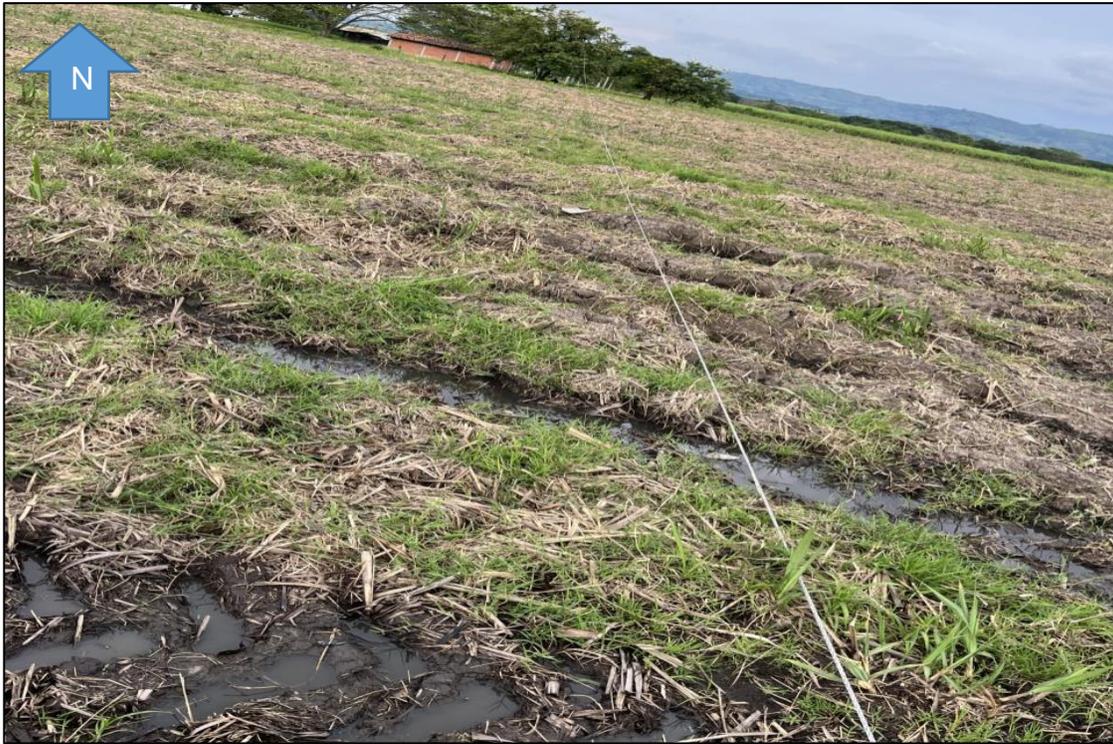
Se estableció que el impacto con el tendido eléctrico se había producido con bajo ángulo de descenso y baja velocidad.

Fotografía No. 3: Tendido eléctrico caído por la colisión con la aeronave.

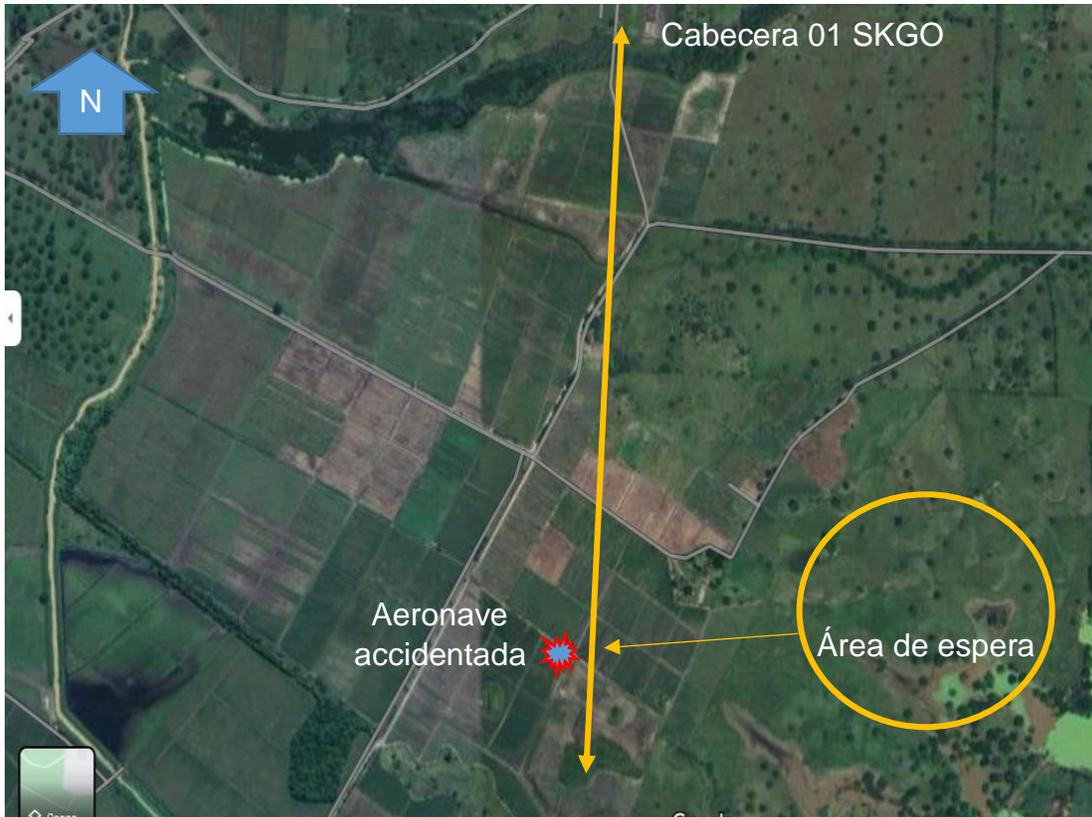
Fotografía No. 4: Ubicación del sitio del accidente con relación a la pista 01 de SKGO

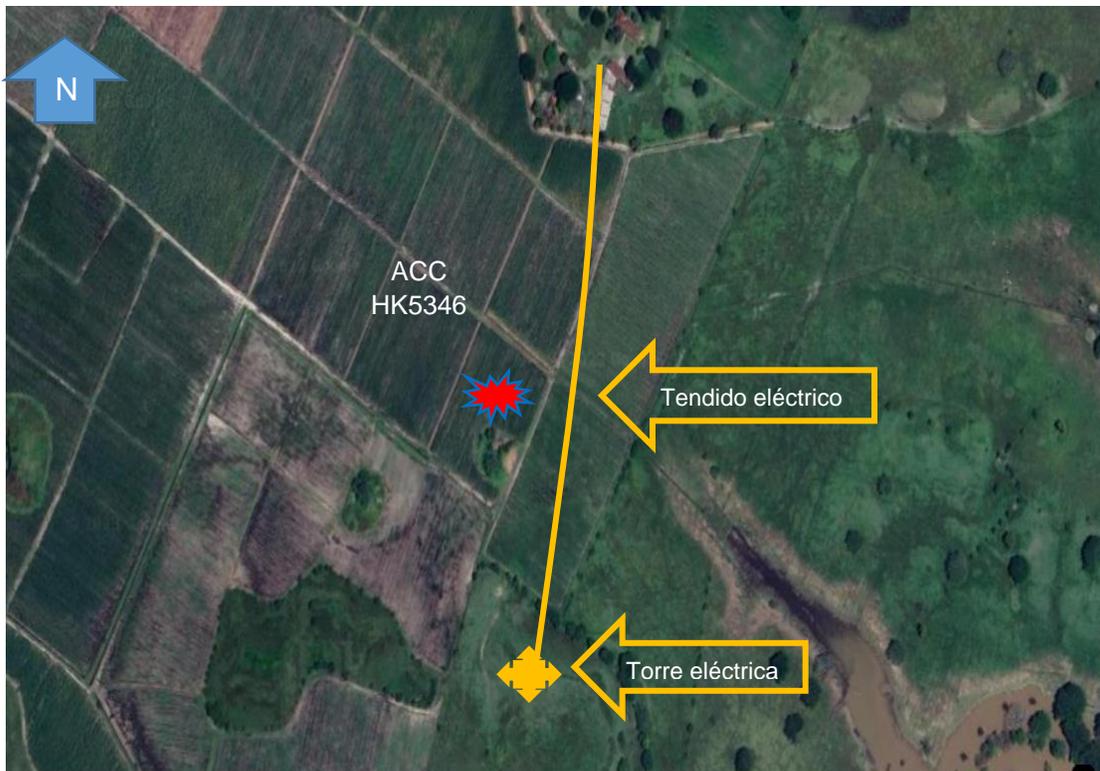
Fotografía No. 5: Ubicación del tendido eléctrico y punto del accidente.

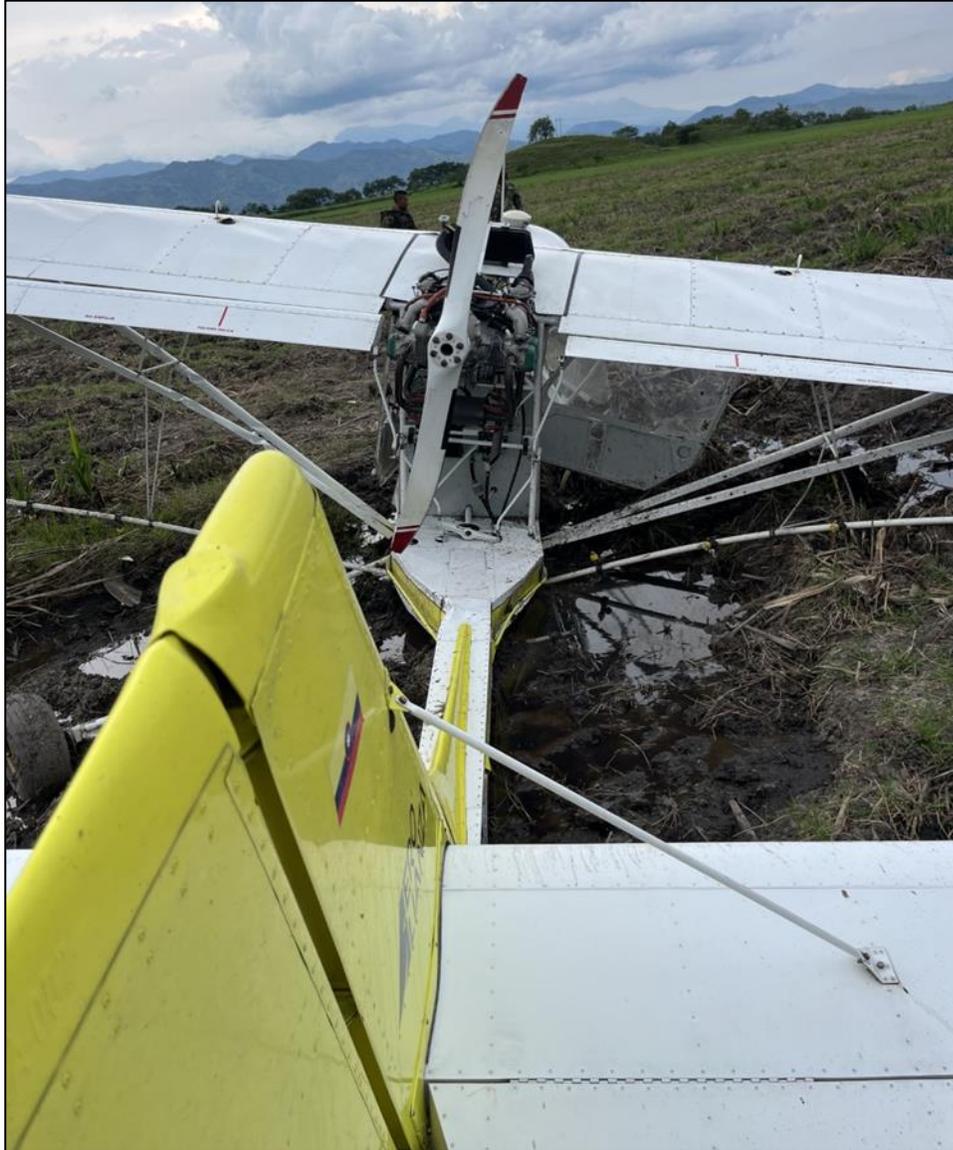
Dentro de la investigación inicial, en campo, se encontró el motor de la aeronave en su bancada sin que presentara escape de aceite o combustible. Tampoco se observaron fracturas de componentes previas al accidente.

Fotografía No. 6: Posición de la planta motriz y hélice de la aeronave.
