INFORME PRELIMINAR

ACCIDENTE

COL-23-03-DIACC

Retracción del tren principal en la carrera de aterrizaje

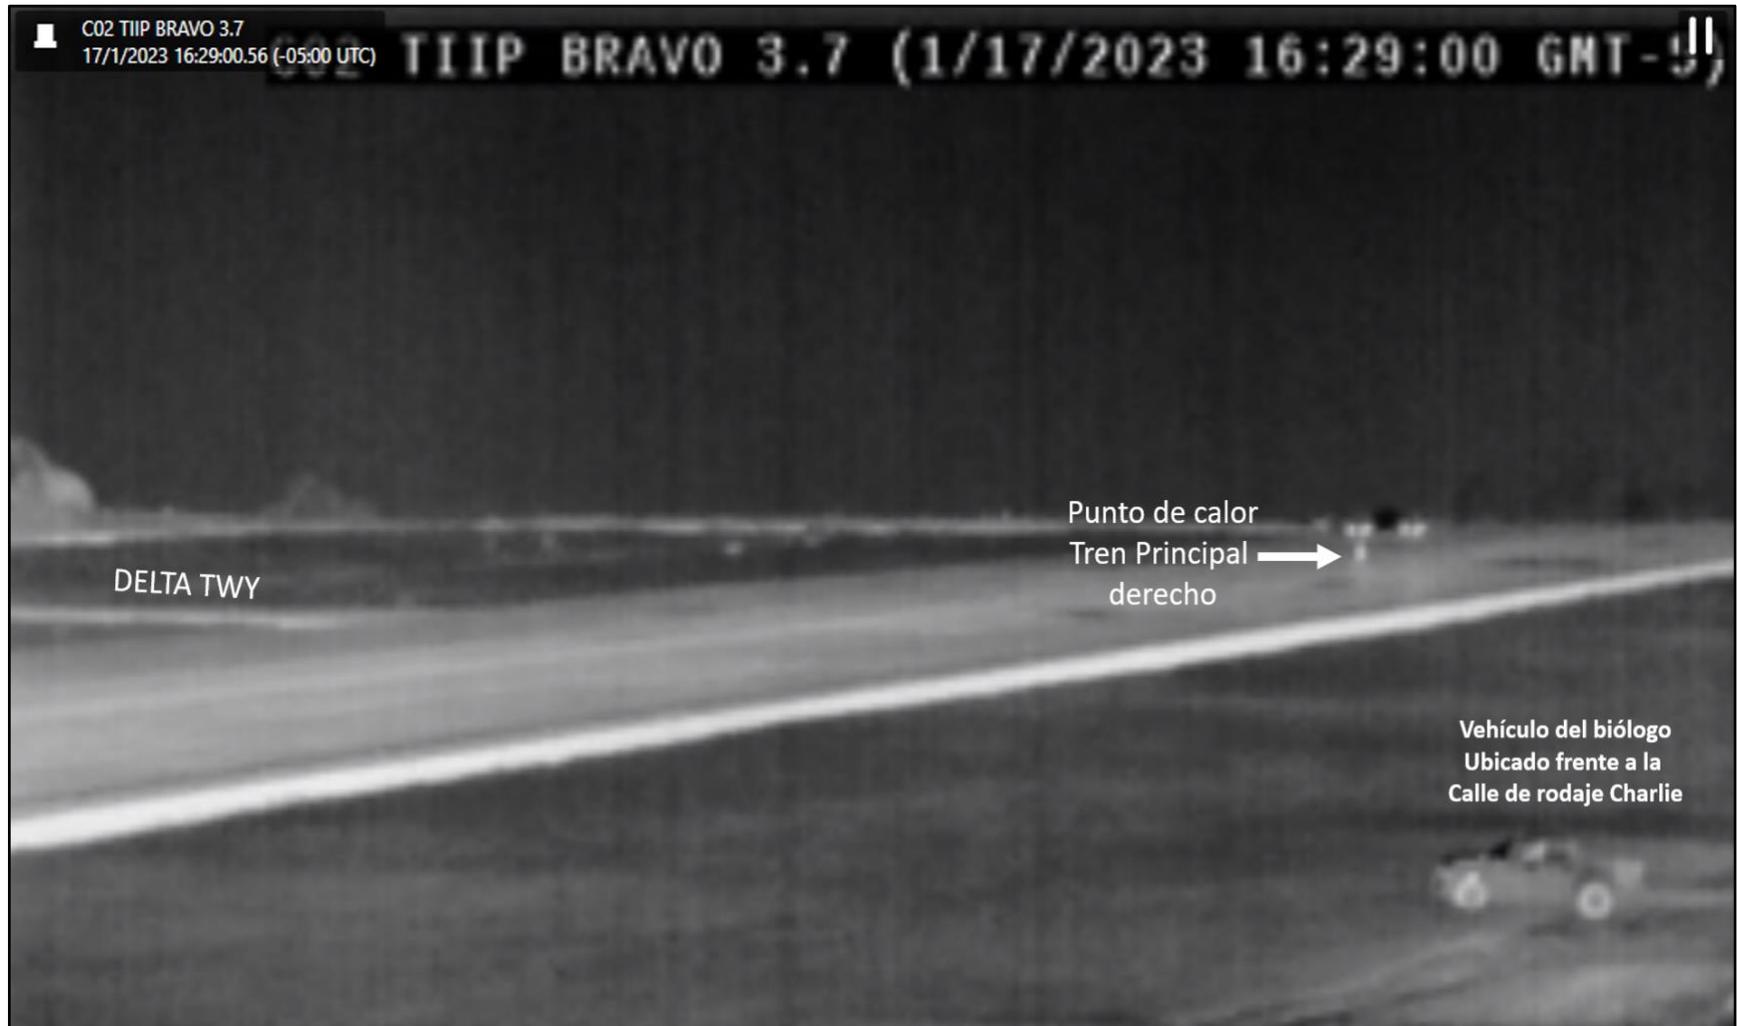
A las 16:29:00:56 HL, el contacto del tren principal derecho con la superficie de la pista.

Imagen No. 6 – Contacto con la pista del ren principal derecho del N9VC.

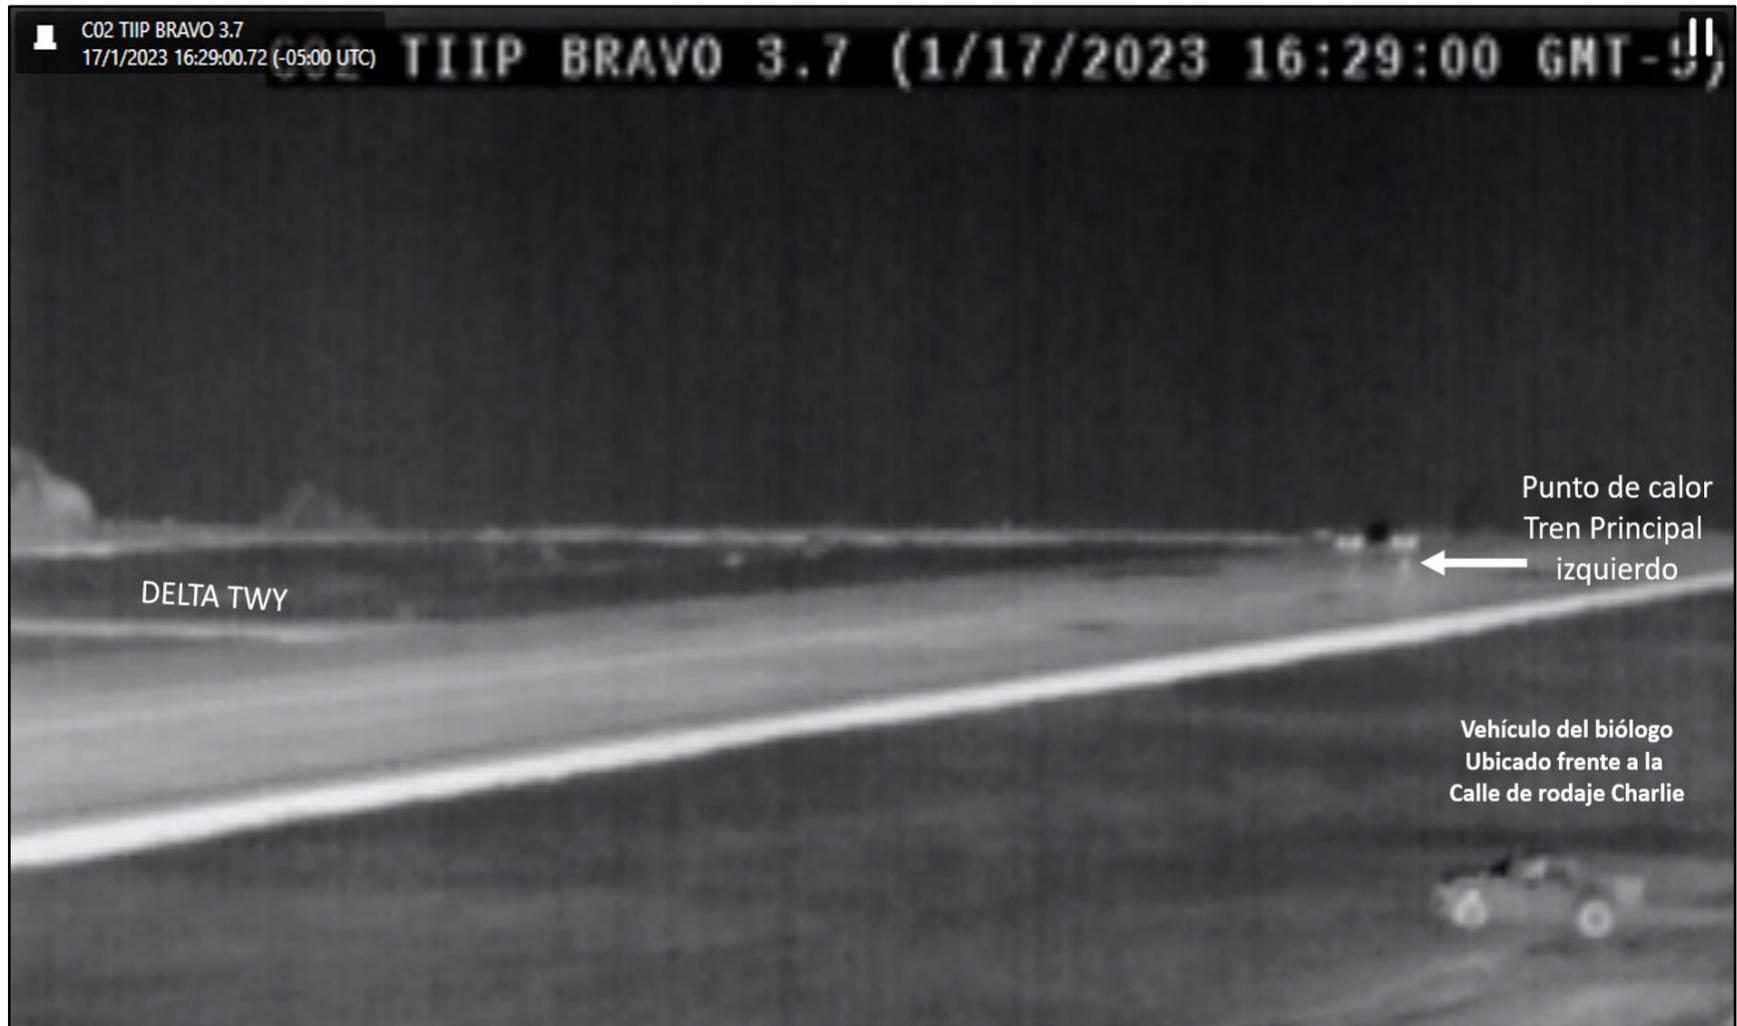
A las 16:29:00:72 HL, el contacto del tren principal izquierdo con la superficie de la pista.

Imagen No. 7 – Contacto con la pista del tren principal izquierdo del N9VC.

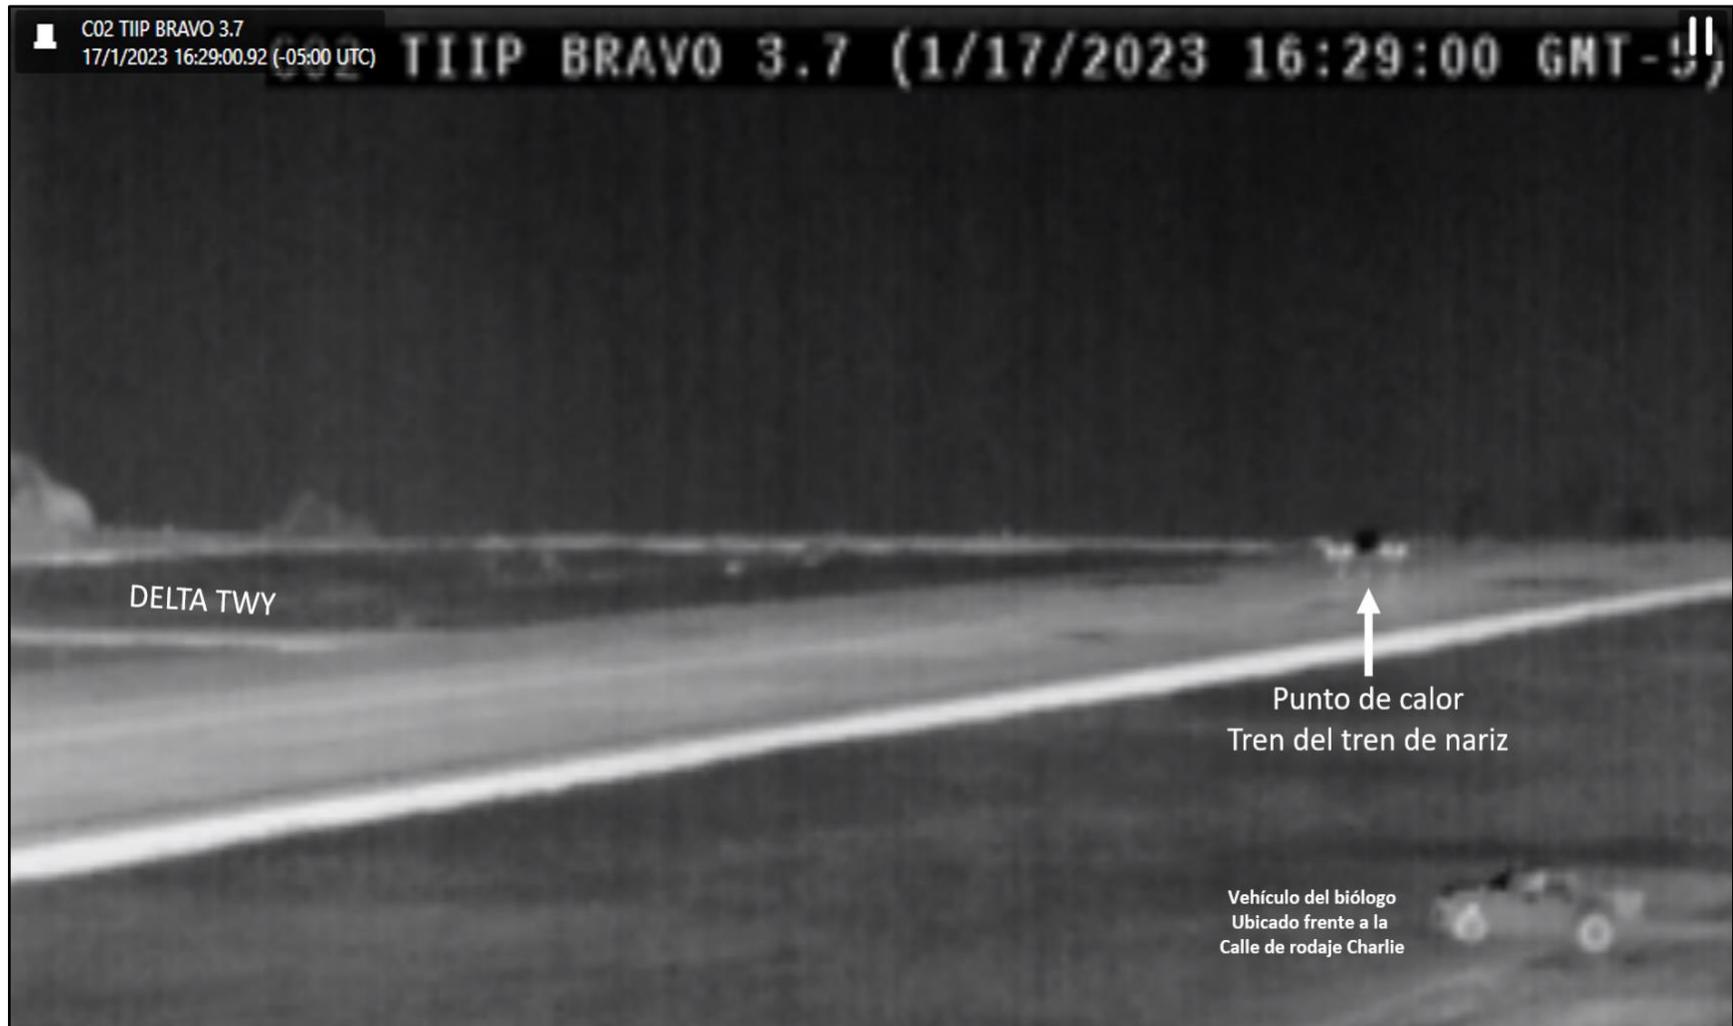
A las 16:29:00:92 HL, el contacto del tren de nariz con la superficie de la pista.

Imagen No. 8 – Contacto con la pista del tren de nariz del N9VC.

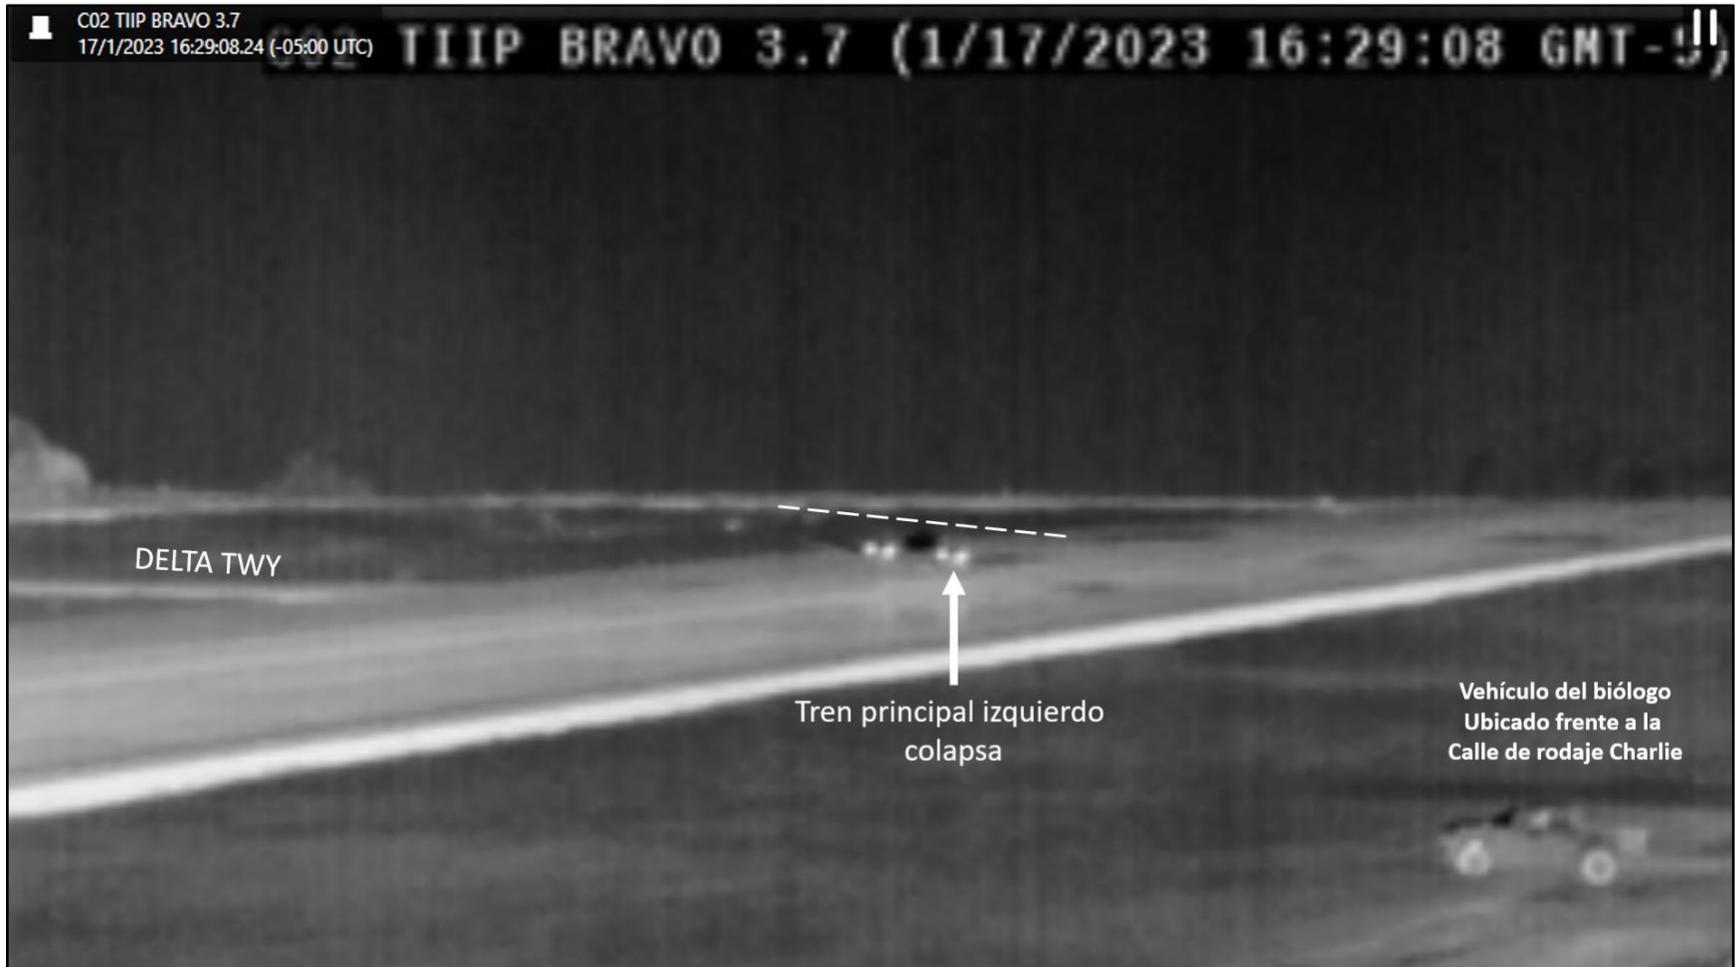
A las 16:29:08:24 HL, 8 segundos y 68 centésimas después del contacto del tren de nariz con la pista, el tren principal izquierdo colapsó.

Imagen No. 9 – Colapso del tren principal izquierdo.

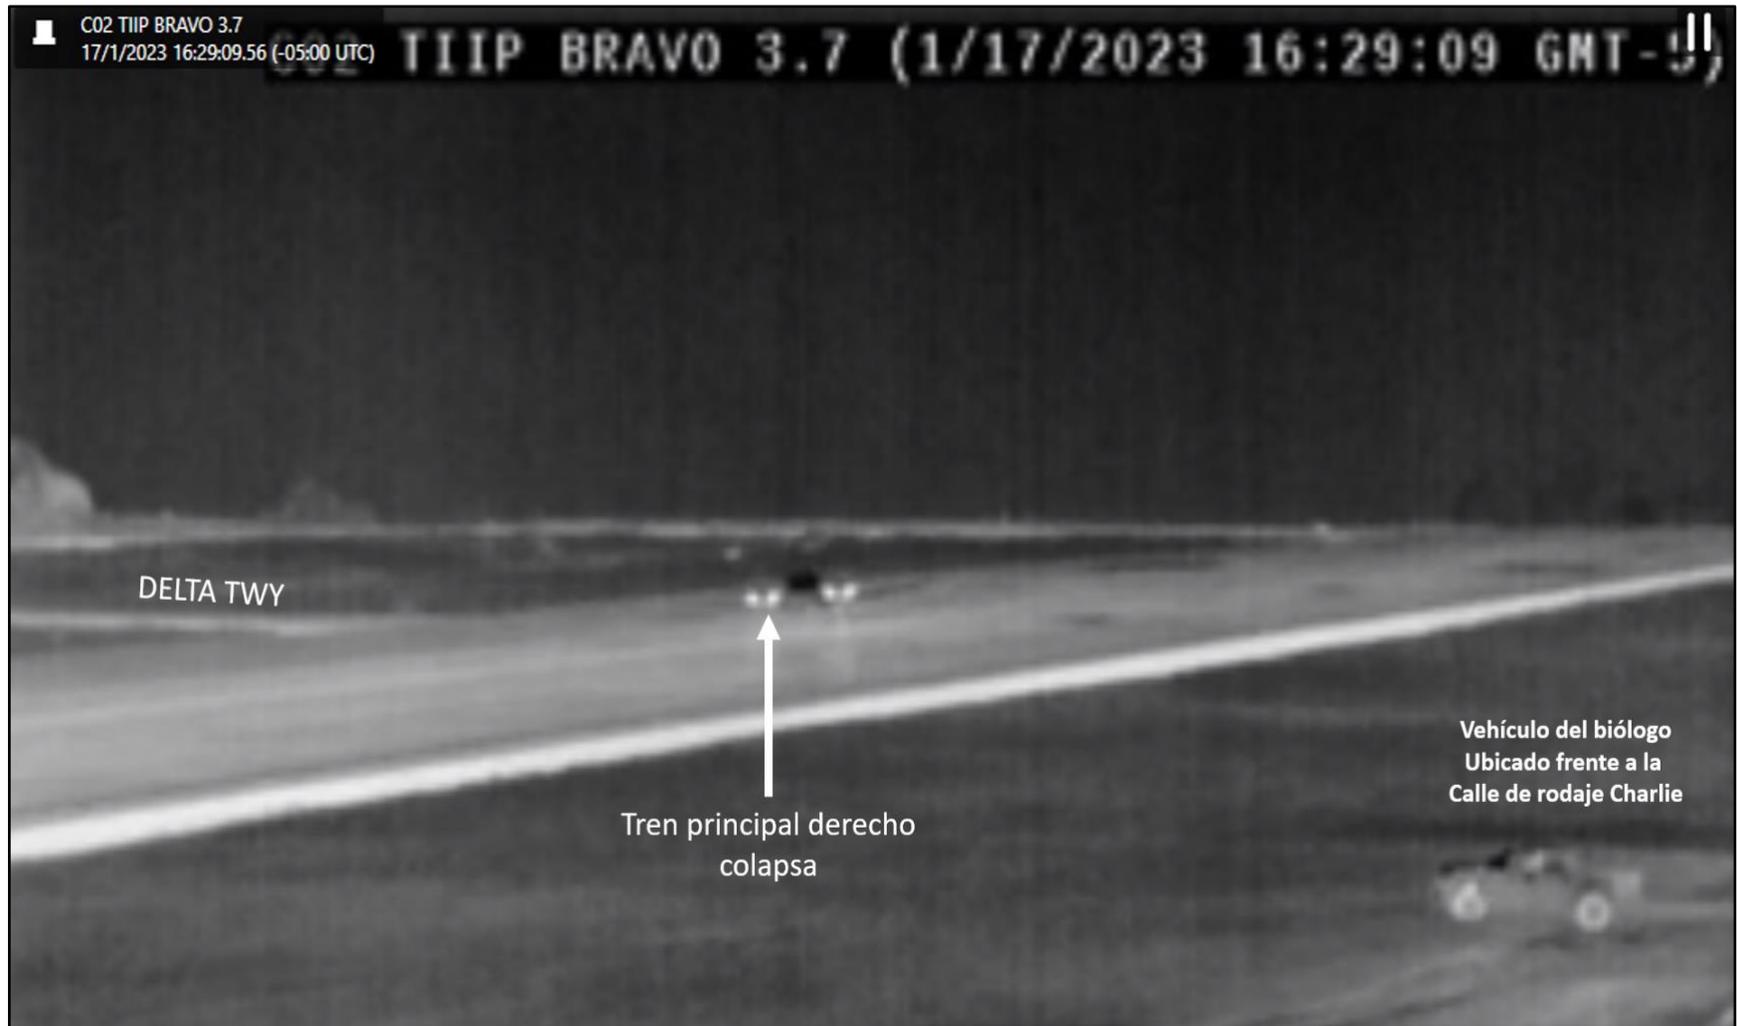
A las 16:29:09:56 HL, 1 segundo y 76 centésimas después de que colapsara el tren izquierdo, colapsó el tren principal derecho.

Imagen No. 10 – Colapso del tren principal derecho.

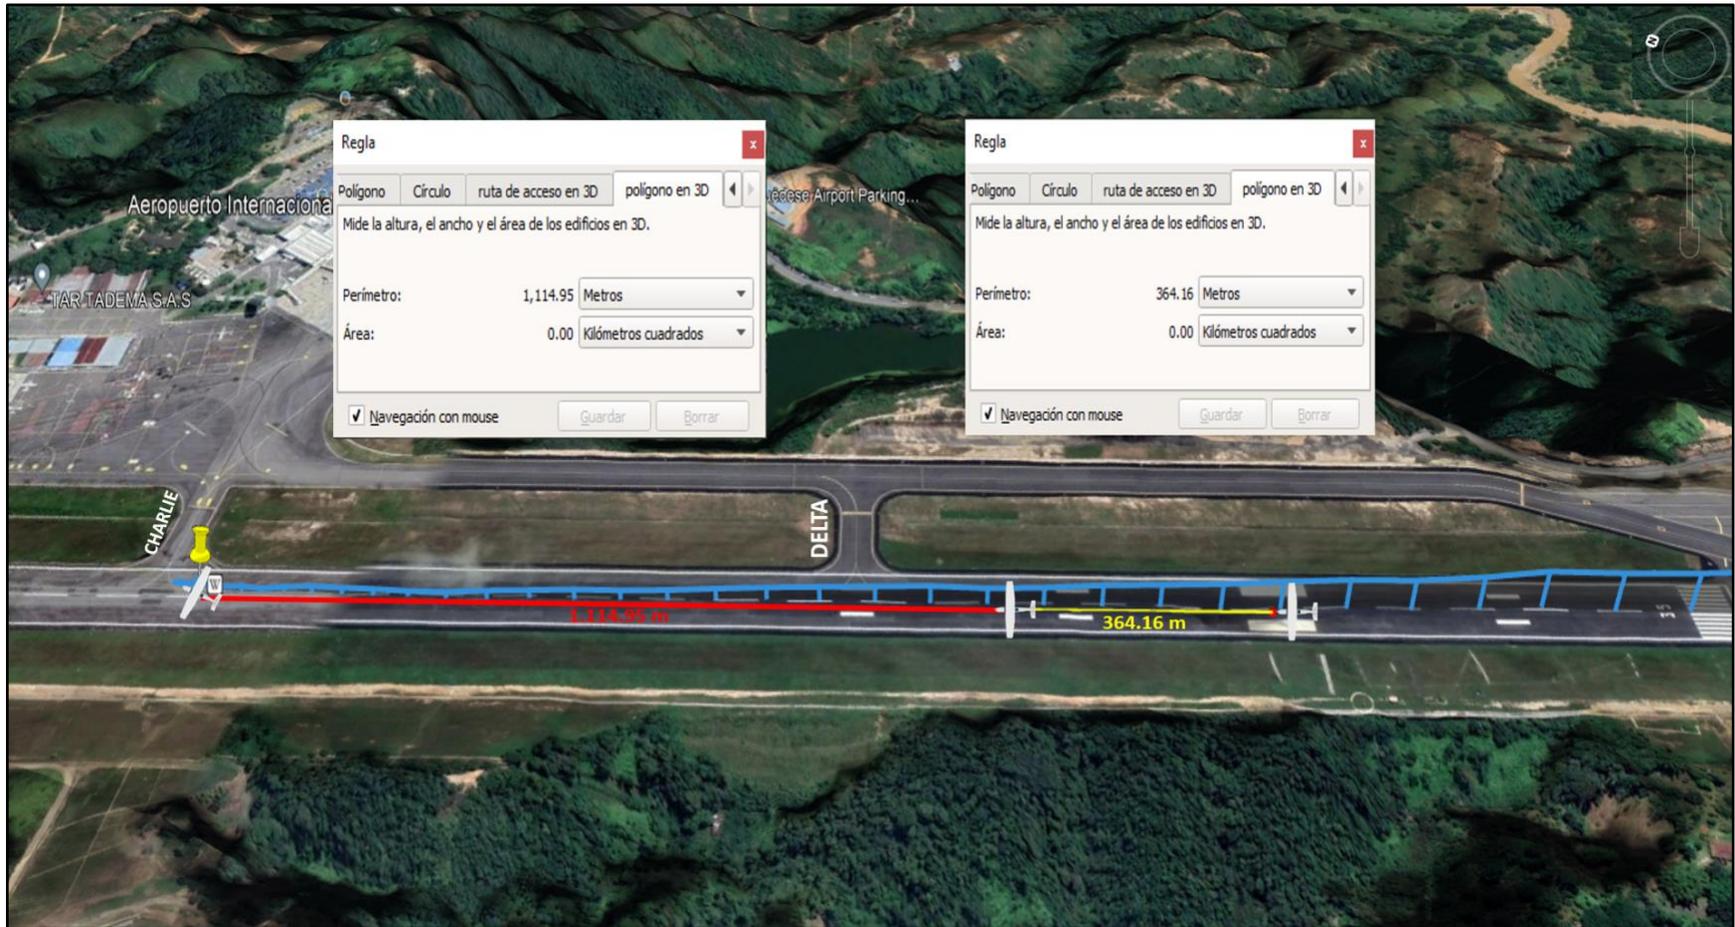
Después de la toma de contacto sobre la pista a la altura del TDZ (*Touch Down Zone*), el avión se desplazó 364,16 metros hasta el punto en el cual se retrajeron los trenes principales; esta distancia fue tomada con la ayuda de un telémetro láser.

Después de su retracción, los trenes principales no se guardaron totalmente dentro de su anidamiento, y las llantas quedaron ligeramente por fuera, lo que permitió que el avión rodara sobre la pista por una distancia total de 1.114,95 metros, hasta el inicio de la calle de rodaje Charlie, en donde la aeronave se detuvo, sobre la pista, con rumbo 350°.

Imagen No. 11 – Croquis del recorrido de aeronave sobre la pista.

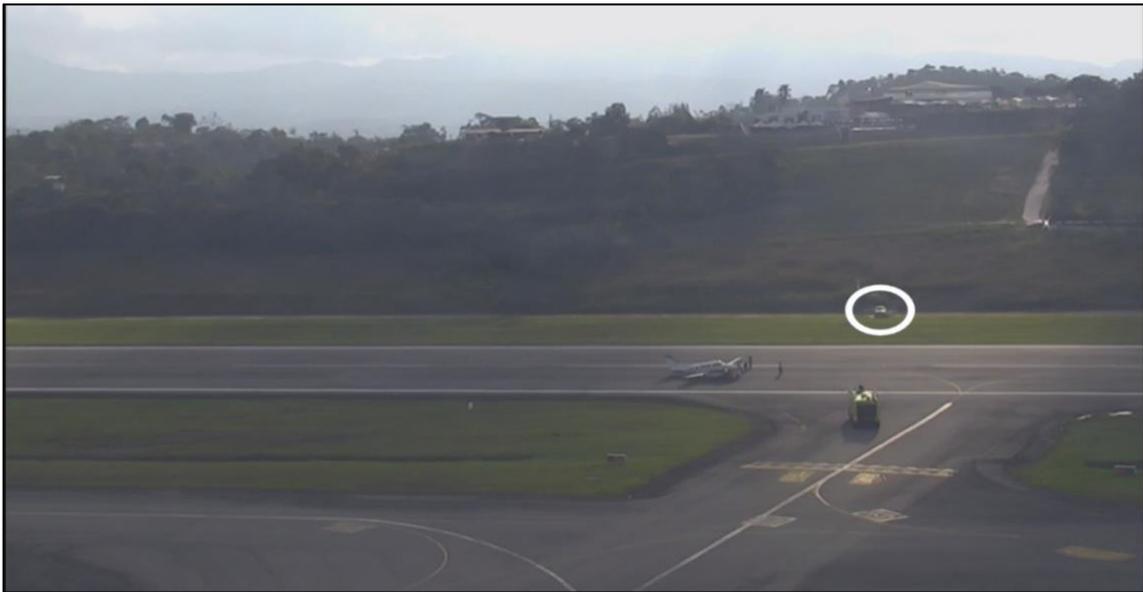
Fotografía No. 1 – Posición final de la aeronave – Y ubicación de un testigo.

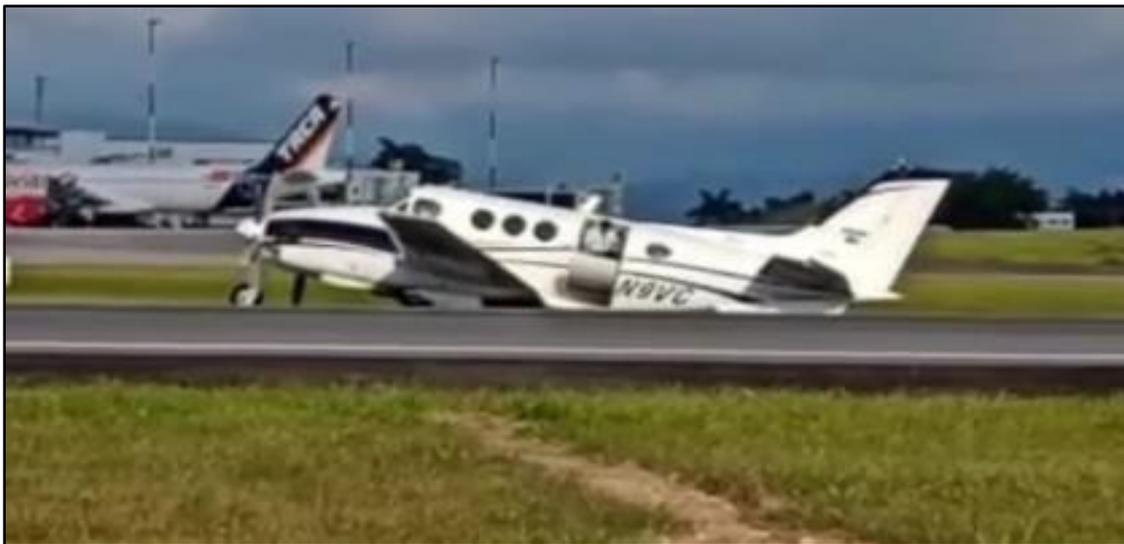
Fotografía No. 2 – Posición final de la aeronave captada por un testigo del accidente.

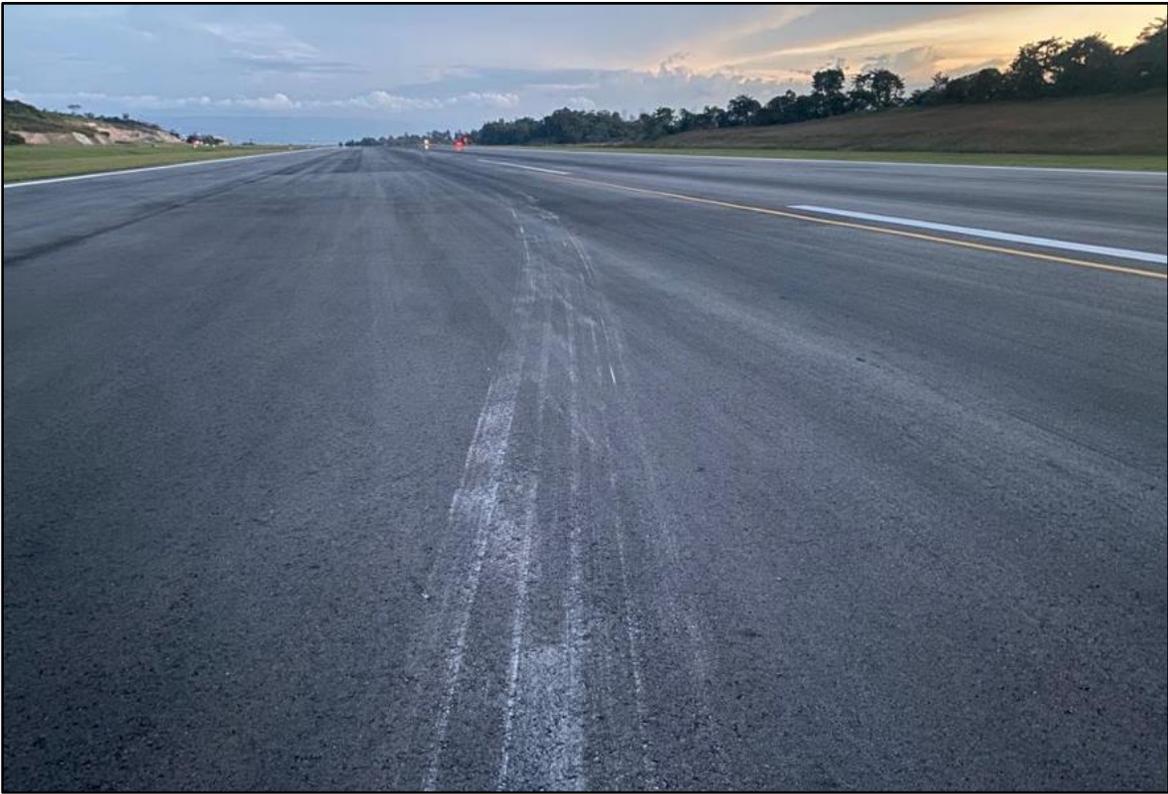
Fotografía No. 3 – Huella dejada sobre la pista por el arrastre del cono de cola de la aeronave.

Se presentaron daños menores sobre la superficie asfáltica de la pista, como consecuencia de la fricción del metal del cono de cola de la aeronave, una vez los trenes principales colapsaron.

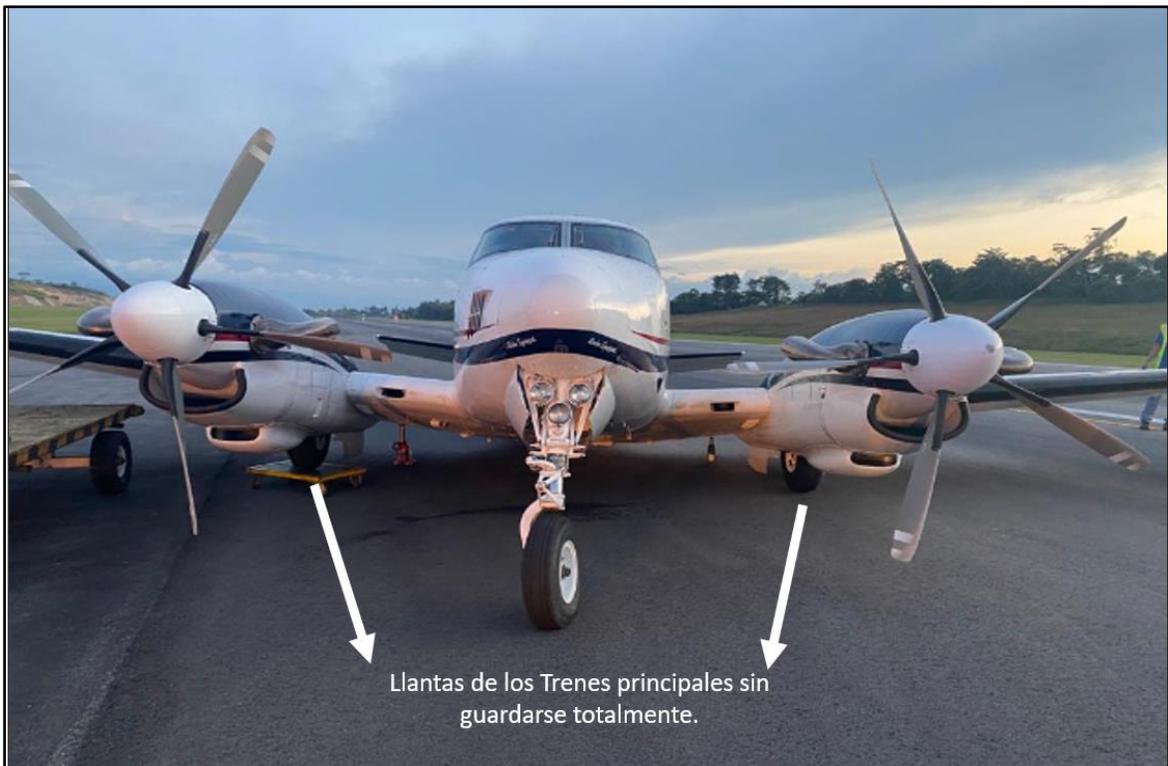
Fotografía No. 4 – Posición de los trenes principales.

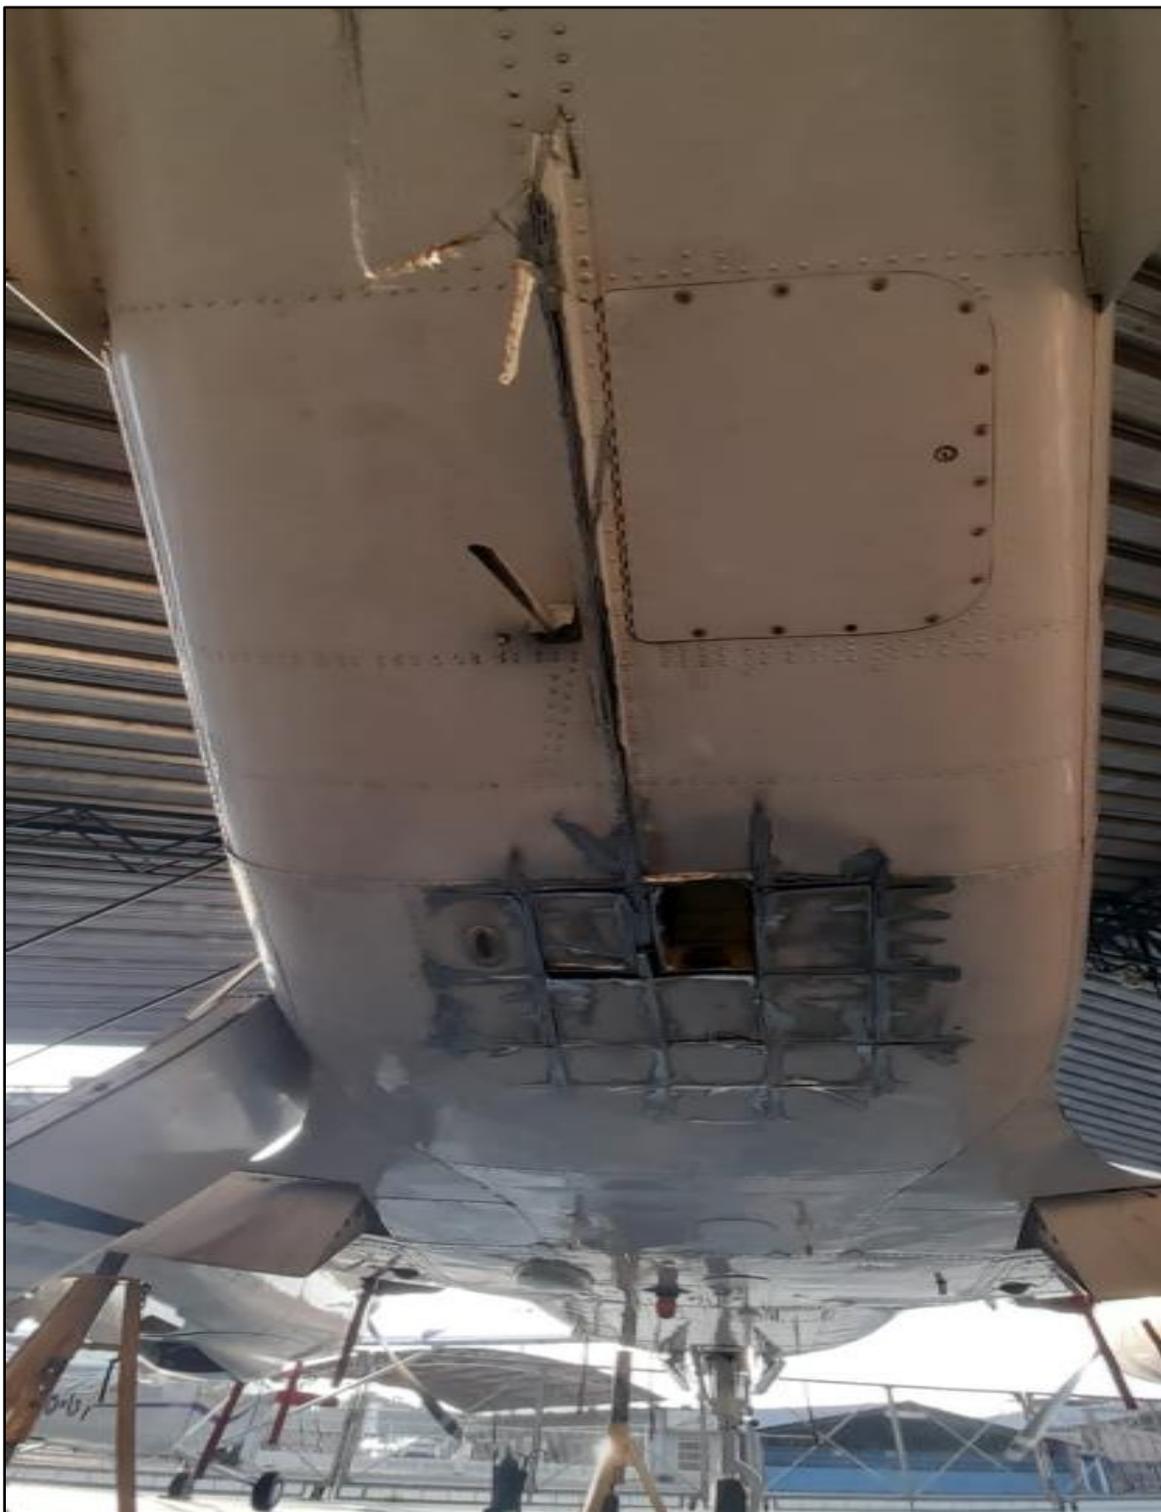
Fotografía No. 5 - Daños sufridos por la aeronave en el fuselaje inferior, parte ventral: abrasión y fractura de antenas.

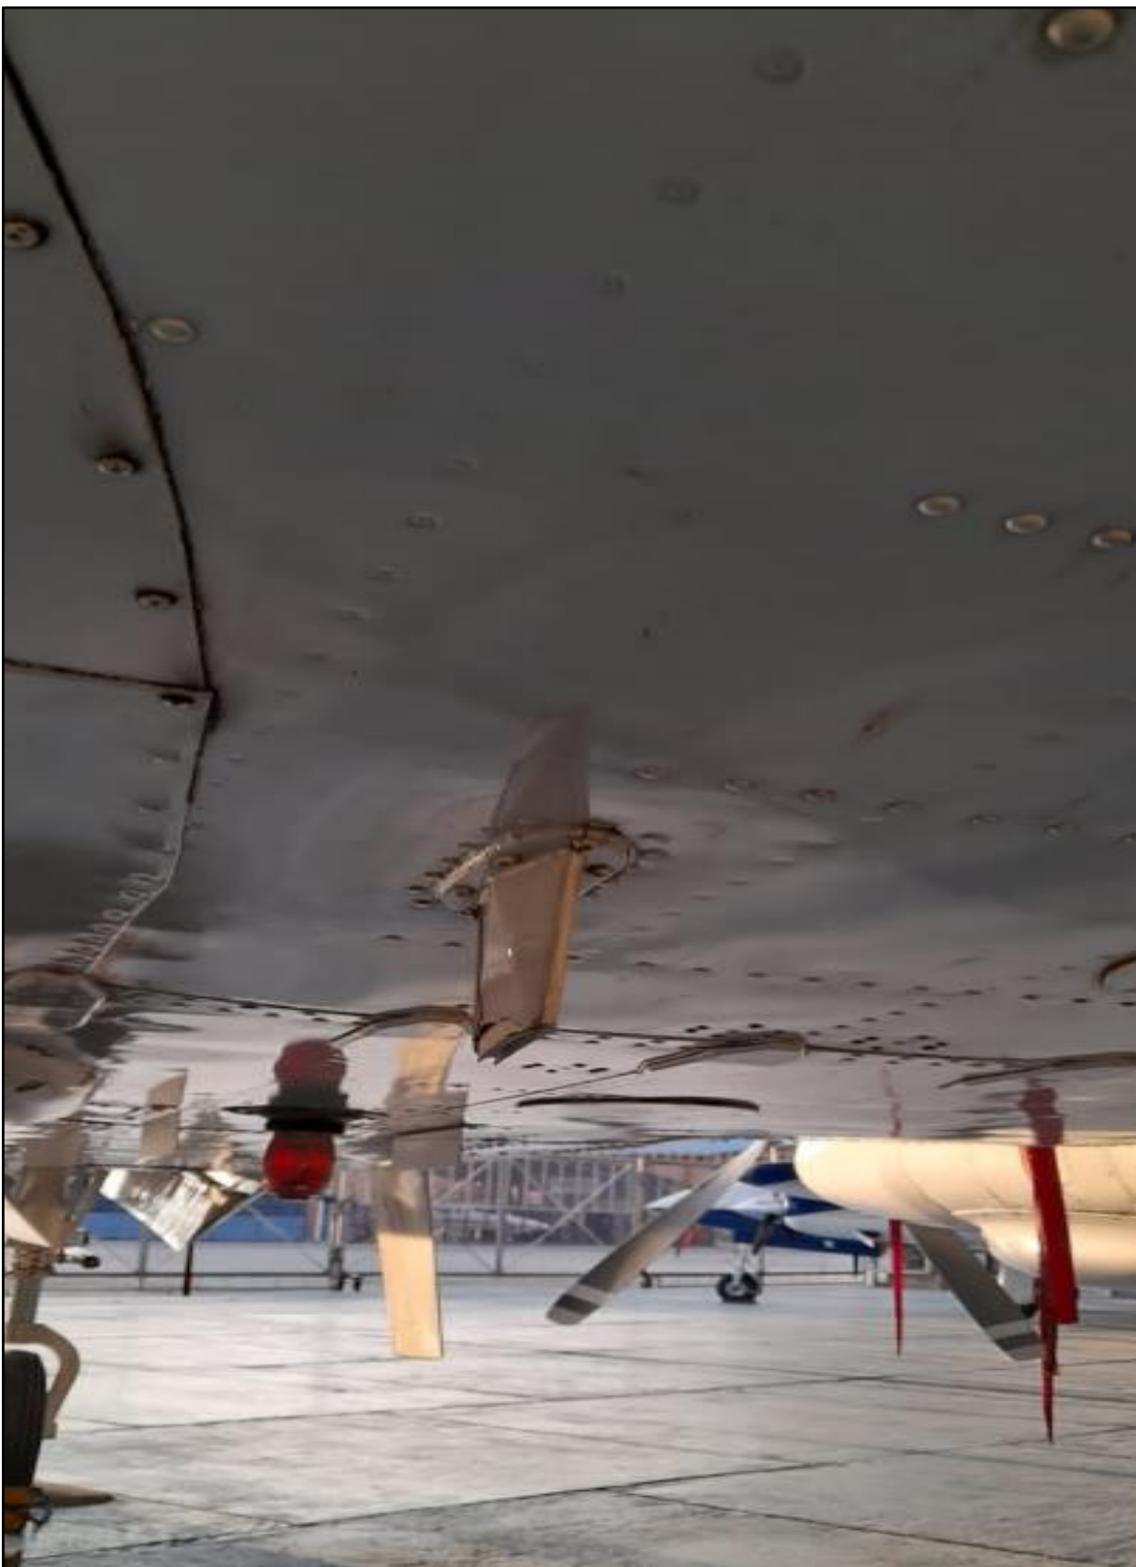
Fotografía No. 6 - Daños en las antenas de equipos de navegación.

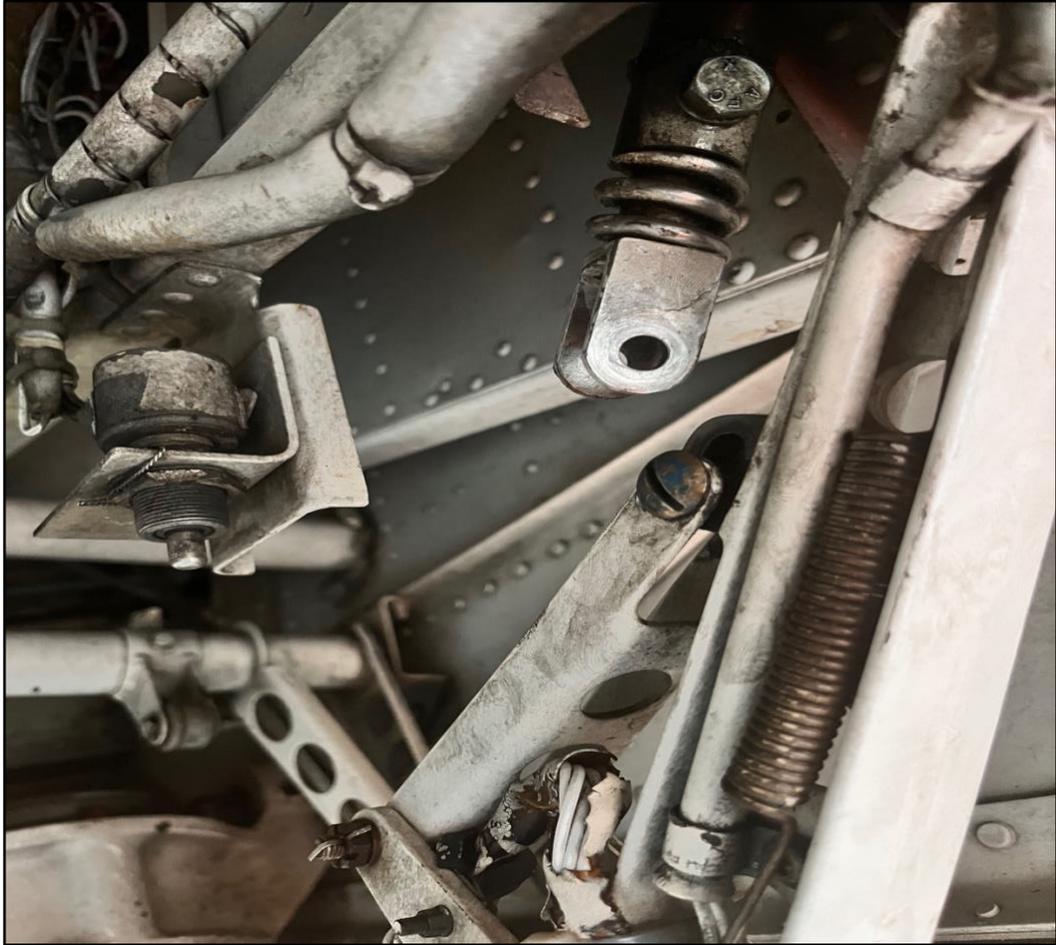
Una vez evacuada la aeronave desde el sitio del accidente, fue inspeccionada preliminarmente por la comisión investigadora en un hangar del aeropuerto Palonegro. Al inspeccionar detalladamente los anidamientos de los trenes de aterrizaje se encontraron fracturas limpias y evidencia de esfuerzos cortantes en los soportes que sostienen los actuadores de extensión y retracción.

Fotografía No. 7 - Fracturas en soportes actuador de trenes.
