# INFORME PRELIMINAR

**COL-23-22-DIACC**

**Aterrizaje Forzoso en campo no preparado**

Cessna A188B

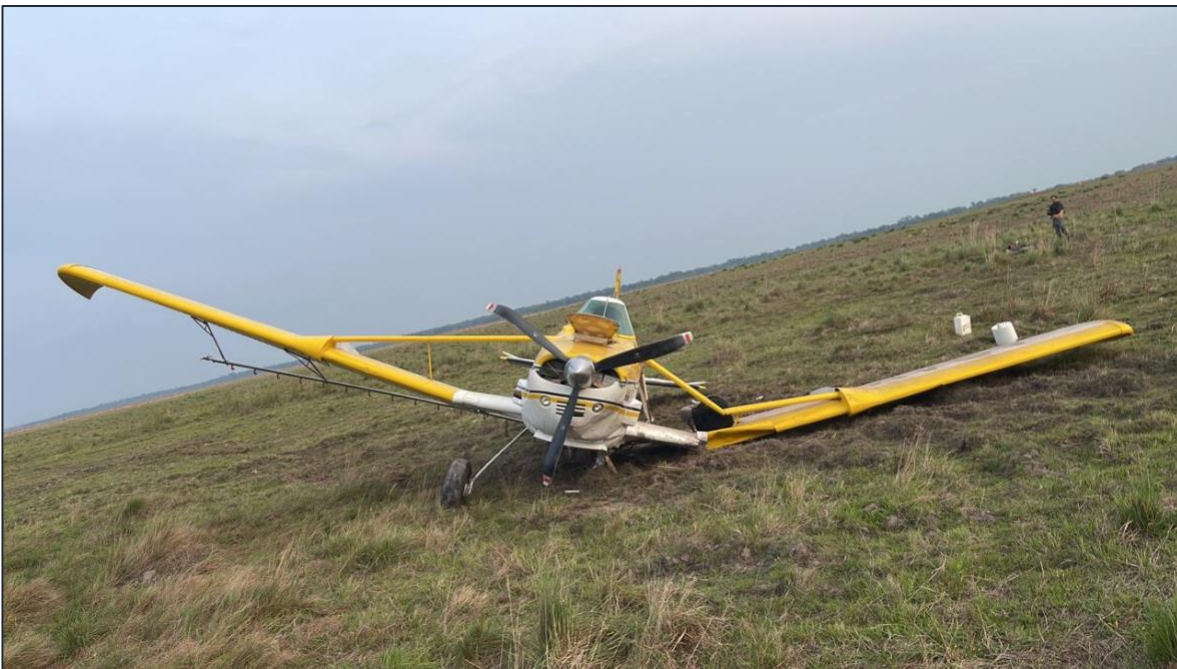
La aeronave se detuvo a 60 m del primer contacto con el terreno. El Piloto abandonó la aeronave por sus propios medios, sin recibir lesiones. La aeronave presentó daños sustanciales.

Fotografía No.1 - Condición final de aeronave HK1635

En la inspección de campo se encontró un punto inicial de interacción de la aeronave contra el terreno, en coordenadas N05°31'27.68" - W71°09'31.45" a 60 m de la posición final. Allí ocurrió el golpe del tren principal izquierdo con el montículo del terreno. Posteriormente, ocurrió la rotura de la estructura del tren izquierdo y la interacción del intradós del plano izquierdo sobre la superficie.

La aeronave efectuó un derrape sobre el terreno durante la cual ocurrió la parada súbita del motor y la fractura parcial del plano izquierdo, cerca de su acople con el fuselaje. Así mismo, la desaceleración provocó la deformación estructural del empenaje.
