# INFORME PRELIMINAR **ACCIDENTE**

COL-23-39-DIACC

Probable desintegración en vuelo

Cessna T210N

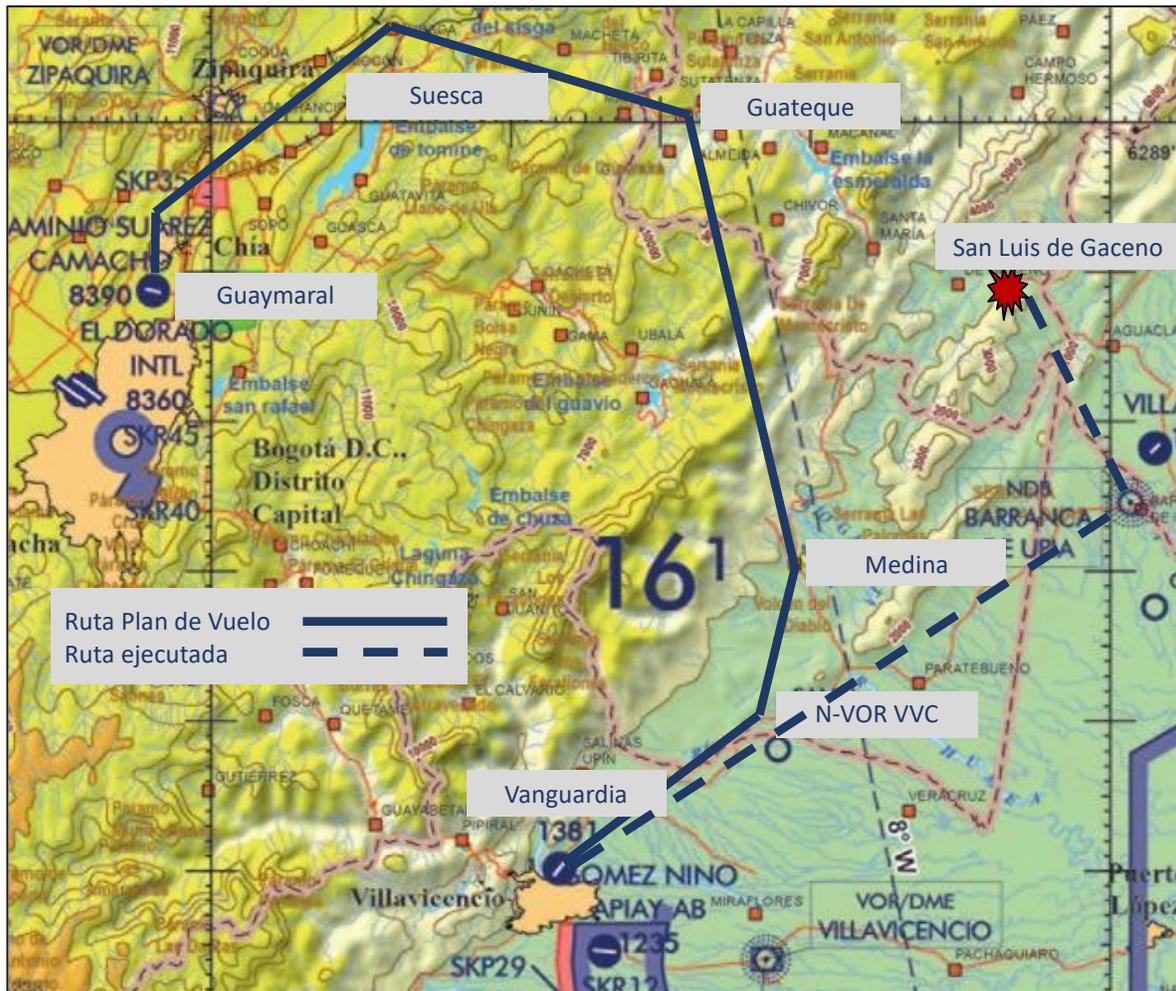
Según los videos de radar, la altitud de la aeronave osciló entre 13.400 y 14.200 pies. Cuando la aeronave se acercaba a la población de San Luis de Gaceno, a las 08:08:15 HL, se registró un descenso súbito y pronunciado de la aeronave desde 13.500 pies hasta 11.700 pies. Esta altitud, 11.700 pies, quedó registrada en el video hasta las 08:08:53 (38 segundos), cuando la señal de la aeronave desapareció de la pantalla radar.

Imagen No. 1: Ruta propuesta en el Plan de Vuelo y trayectoria seguida hasta el accidente, HK-5138G.

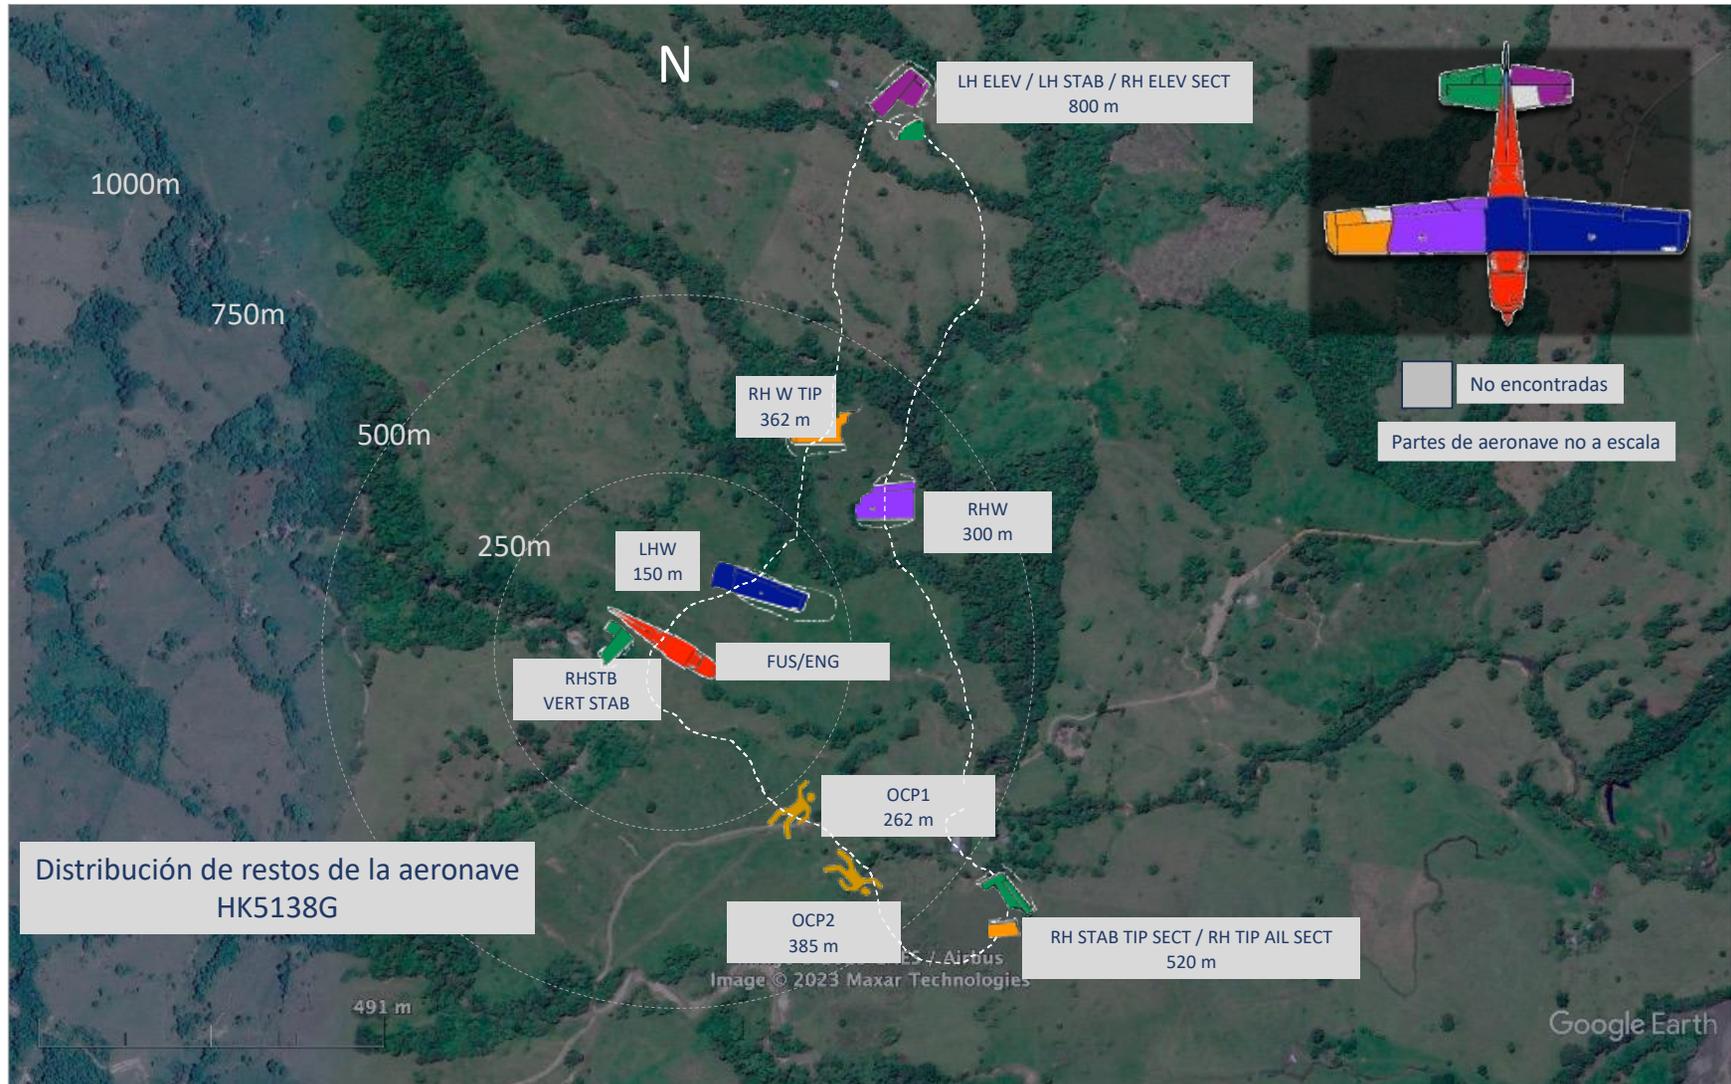
En la inspección de campo se hizo evidente que las partes desprendidas de la aeronave estaban ubicadas en un patrón circular, centradas en el sitio en donde impactó finalmente la aeronave.

En esta escena principal se encontraron: el fuselaje, la planta motriz, el estabilizador derecho y el estabilizador vertical.

El plano izquierdo quedó ubicado a 150 metros del fuselaje; la estructura se encontró completa con parte del techo de la cabina adherida a él.

El plano derecho fue encontrado a 300 metros del fuselaje; solo se encontraron  $\frac{3}{4}$  partes de este componente.

La punta del plano derecho se halló a 362 metros del fuselaje, completa.

El elevador y el estabilizador horizontal izquierdo fueron encontrados a 800 metros del fuselaje; estas superficies estaban separadas; sin embargo, este hallazgo puede no ser exacto, teniendo en cuenta que las partes fueron removidas del perímetro del accidente por un morador de la zona que las guardó en su casa, cercana al sitio del accidente.

El elevador y estabilizador horizontal izquierdo quedaron ubicados a 520 metros del fuselaje, separadas.

Imagen No. 2: Ubicación de los restos de la aeronave HK-5138G).

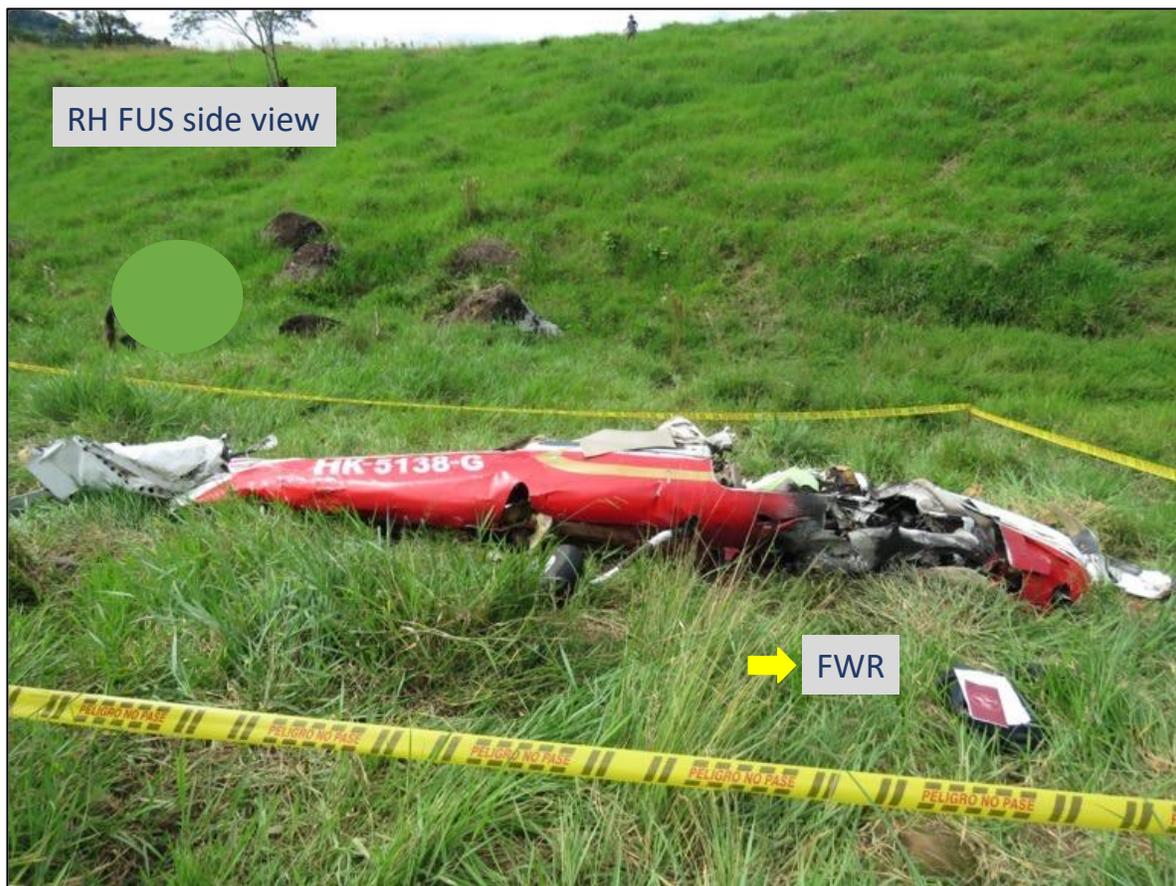
Después del impacto contra el terreno se produjo el incendio de la aeronave que se concentró en la cabina de pasajeros.

El fuselaje terminó volcado hacia el lado izquierdo.

**Fotografía No. 1: Estado final del fuselaje, HK5138G.**

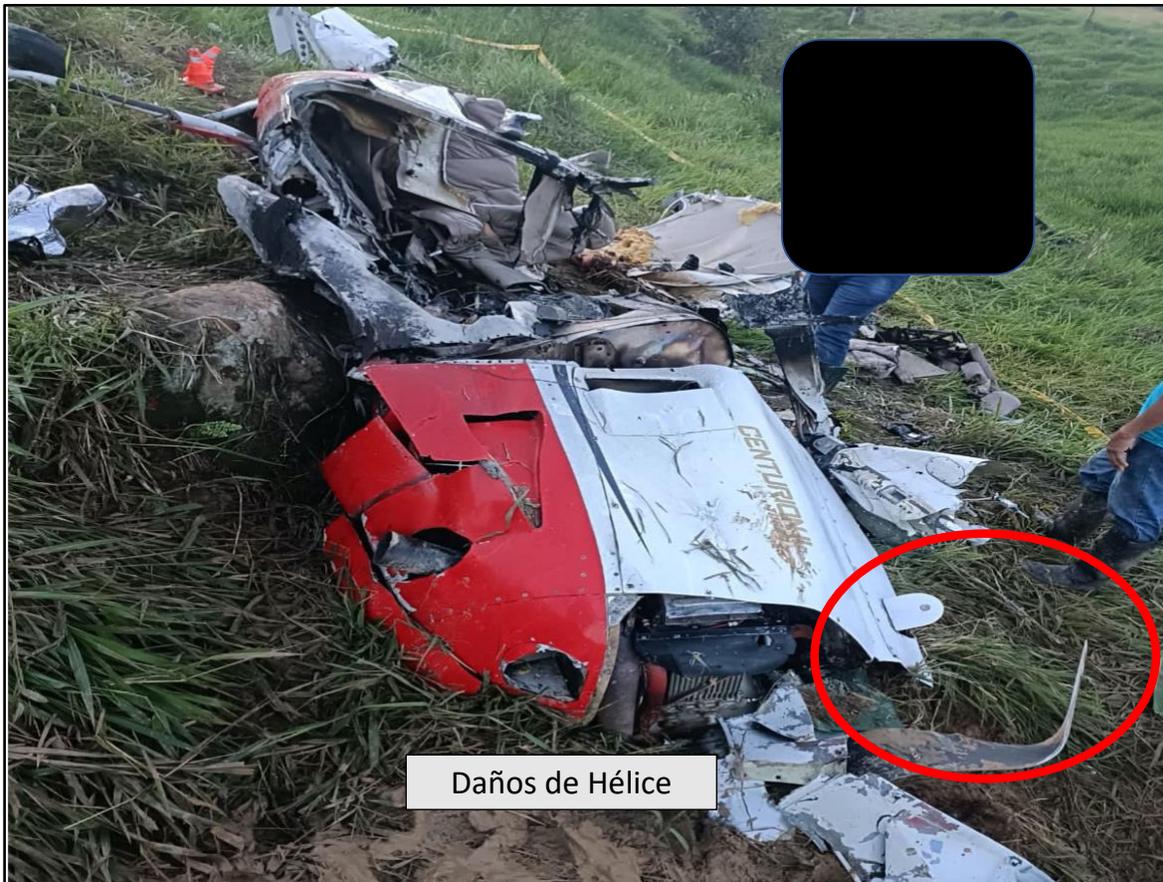
El motor se encontró íntegro con todos sus componentes; sin embargo, al retirar el cobertor se encontraron los magnetos desprendidos de los soportes; no se identificaron escapes de aceite o de combustibles.

*Fotografía No. 2: Condición del motor y daños en la hélice, HK-5138G.*

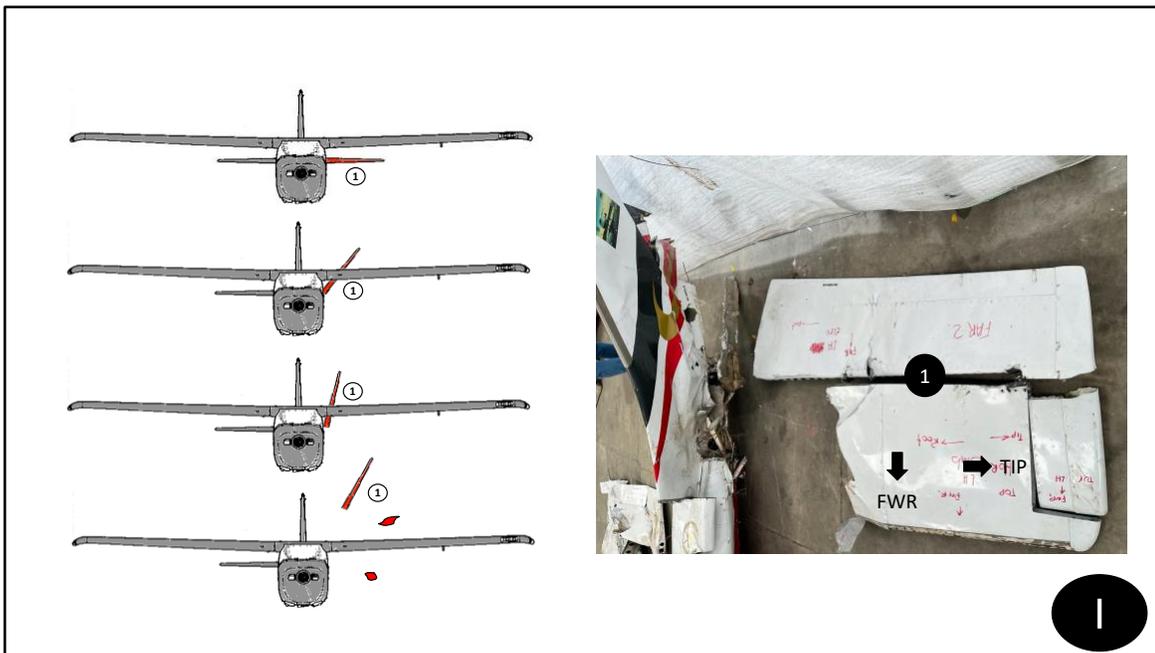
Presenta fractura, deformación plástica y desprendimiento de una parte del estabilizador horizontal izquierdo por concentración de esfuerzos ascendentes en un solo punto, evidenciado en la estructura de soporte de la superficie.

**Fotografía No. 3: Desprendimiento estabilizador horizontal izquierdo de la aeronave HK-5138G.**

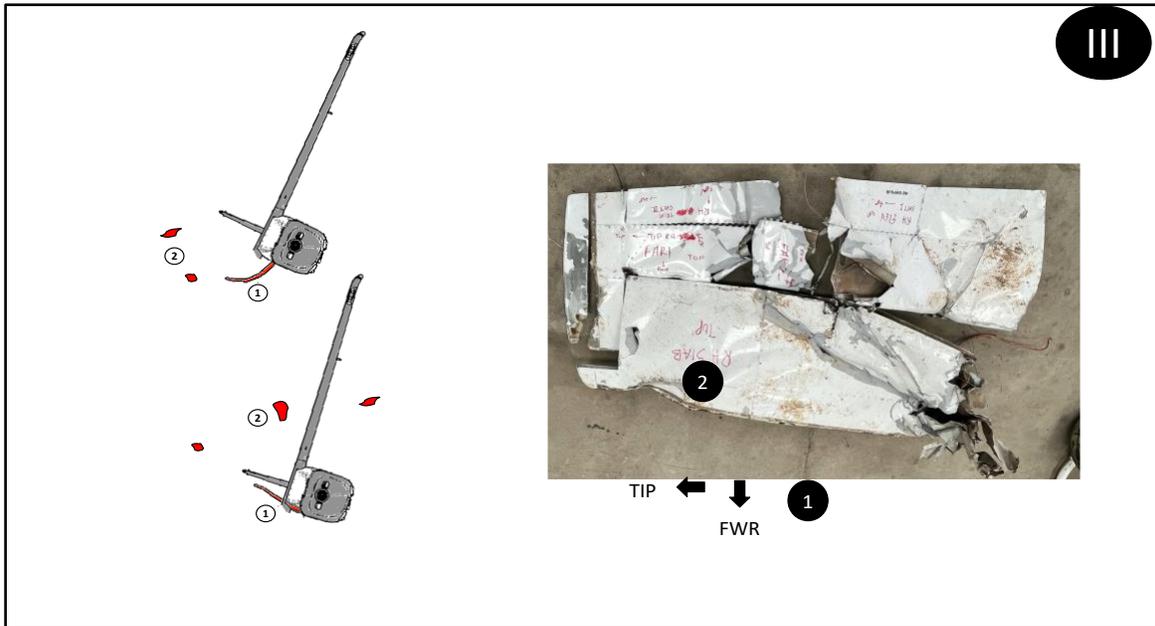
El estabilizador horizontal derecho, se encontró unido al soporte principal adjunto al fuselaje. Se identificó deformación plástica de los materiales, y evidencia de sobre carga mecánica en la estructura de la superficie de vuelo, sobre pasando los límites de elasticidad.

**Fotografía No. 4: Deformación del estabilizador horizontal derecho, HK-5138G.**

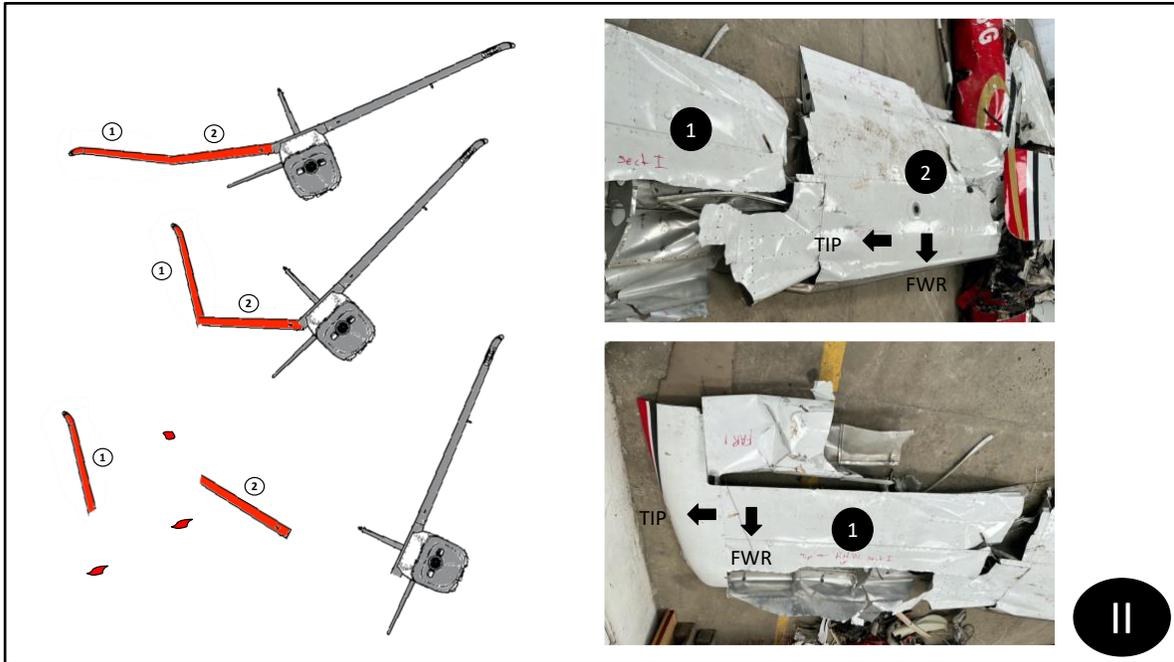
El plano derecho tuvo una fractura súbita, además del desprendimiento de su raíz o soporte principal. Se evidenció deformación plástica de la piel como consecuencia de la transferencia de energía durante la caída de la aeronave.

Como consecuencia de la transferencia de energía durante la caída de la aeronave, se concentraron esfuerzos en la zona más débil del plano, generando una deformación mecánica en la punta del plano. La posición de flap en este plano, se encontró en posición cero con libre movimiento, teniendo en cuenta que los cables de transferencia de movimiento estaban rotos.

El alerón de esta superficie se encontró fracturada en varias partes, con evidencia de un patrón de rotura ascendente. Evidencia de fractura en un patrón de rotura descendente.

Fotografía No. 5: Fractura total plano derecho, HK-5138G.

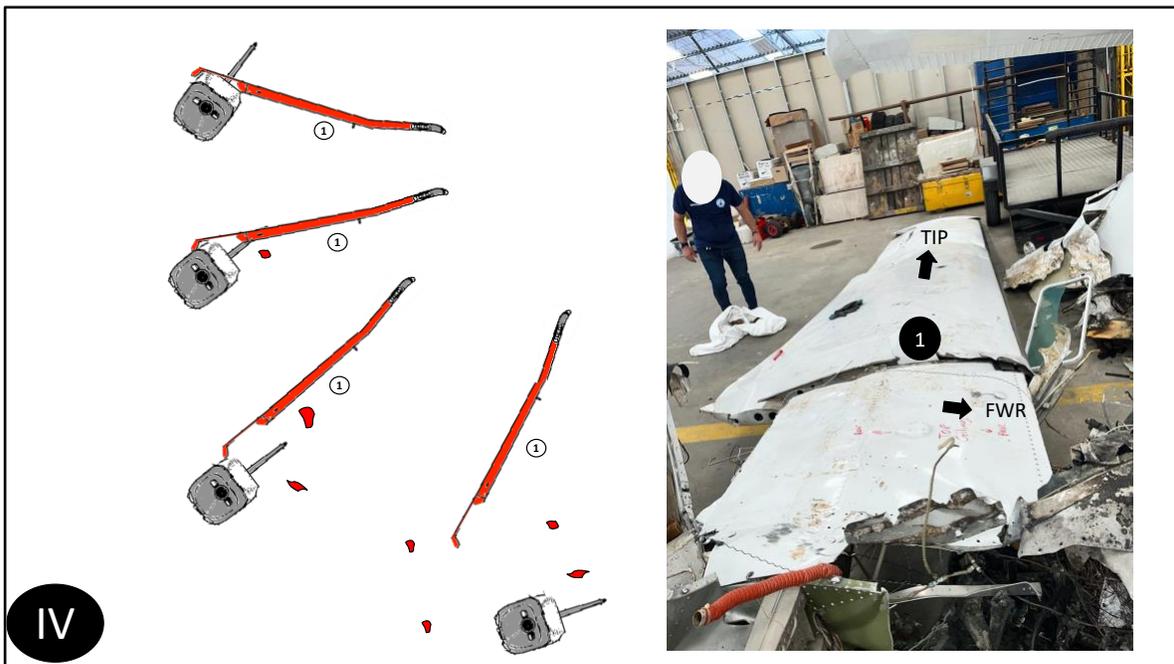
El plano izquierdo se encontró completo además de estar integrado el alerón y el flap y todo el techo de la cabina, con deformación plástica y evidencia de sobre cargas mecánicas en la superficie más débil del plano donde se concentró características de la transferencia de energía de acuerdo con la dinámica de caída.

El flap y el alerón de este lado estaban en 0°, con libre movimiento debido a la fractura del cable que transfiriere movimiento mecánico.

Fotografía No. 6: Fractura total plano izquierdo, HK-5138G.

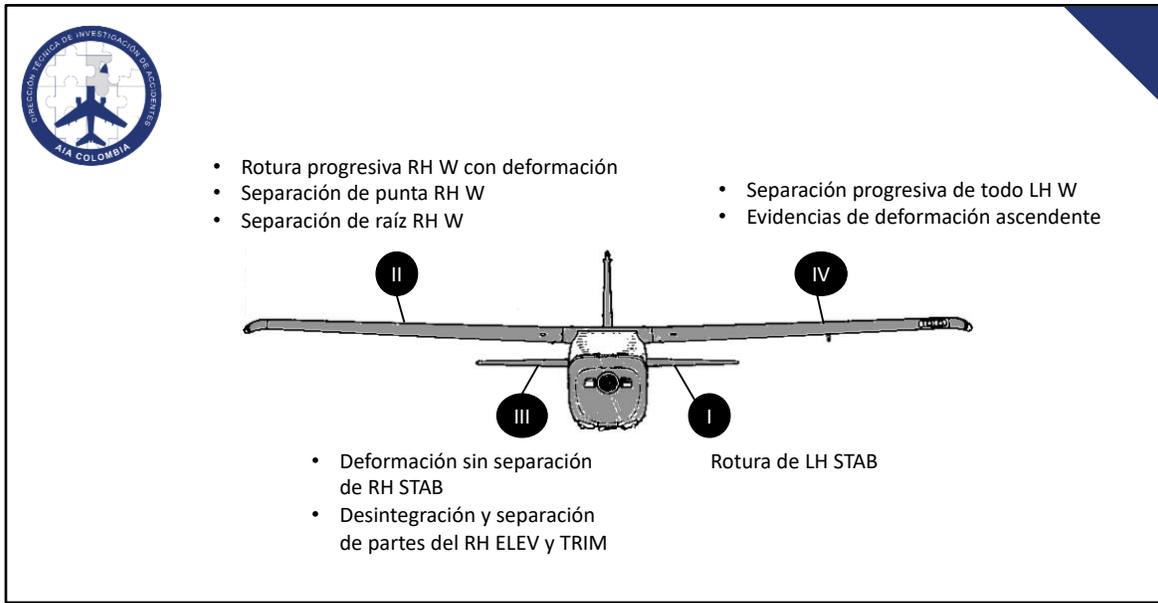
**Imagen No. 3: Posible dinámica de desintegración en vuelo, HK-5138G.**

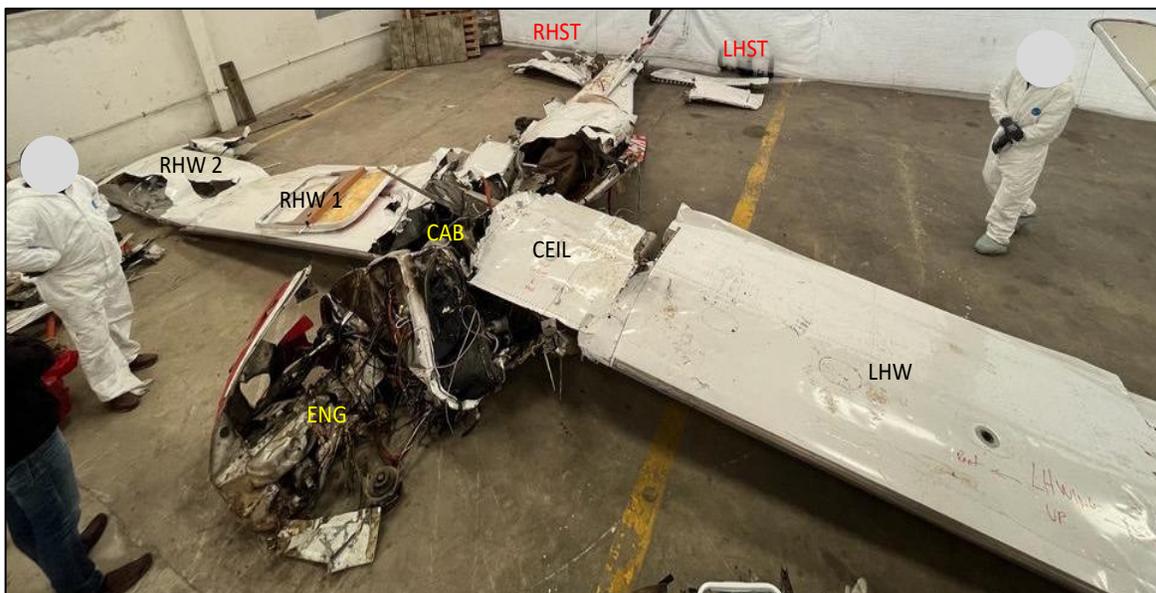
En efecto, esta actividad se cumplió en el Aeropuerto de Guaymaral, el 24 de julio, y además, permitió identificar la zonas de mayor concentración de esfuerzos durante la desintegración, útil para segmentar la estructura y efectuar análisis de falla de los materiales, y descartar o ratificar posibles fallas en la estructura.

**Fotografía No. 7: Proceso de reconstrucción de resto aeronave HK-5138G.**

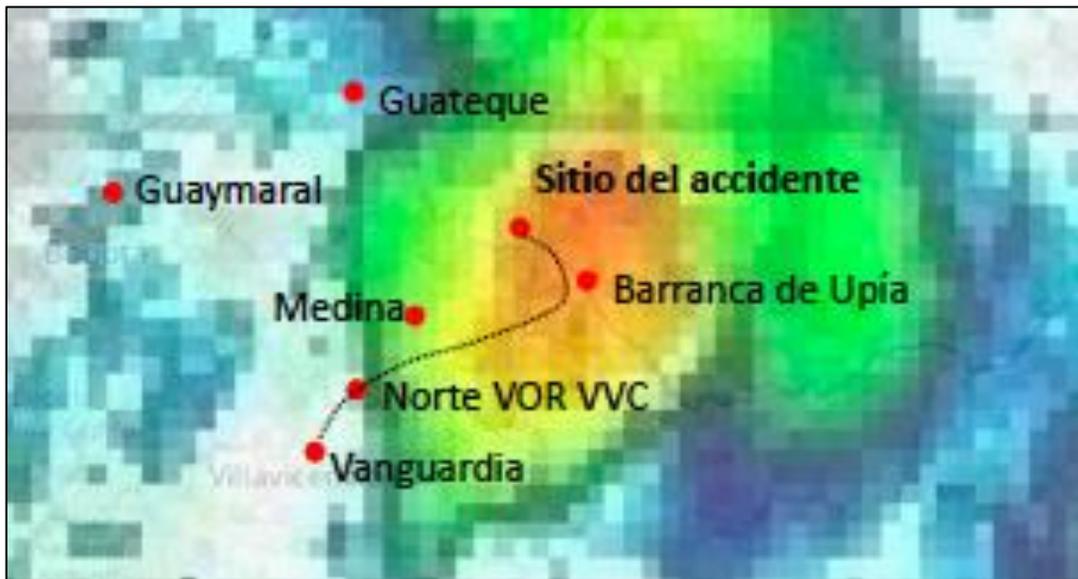
En el sector que comprendía la ruta VFR propuesta en el Plan de Vuelo por la aeronave matrícula HK 5138G, y para el período durante el cual se desarrolló el vuelo, se presentaba un sistema convectivo de baja presión, asociado a nubes cumuliformes, que generaba condiciones adversas, por la presencia de fuertes tormentas.

El sistema atmosférico de baja presión antes descrito, estaba asociado a un sistema cumuliforme que alcanzaba una altitud aproximada de 32.000 pies, y una extensión aproximada de 120 kilómetros en el plano horizontal. Estos hallazgos se obtuvieron de la lectura de imágenes satelitales de los canales Visual, Infra rojo y Vapor de Agua.

*Imagen No. 4: Condiciones meteorológicas generales del área del vuelo y sitio del accidente  
Imagen satelital en canal IR, 19 de julio de 2023, 13:10 UTC. (Fuente: sigma.cptec.inpe.br)*
