INFORME PRELIMINAR

COL-23-10-DIACC

Posible pérdida de potencia y aterrizaje de emergencia

Matrícula HK4750

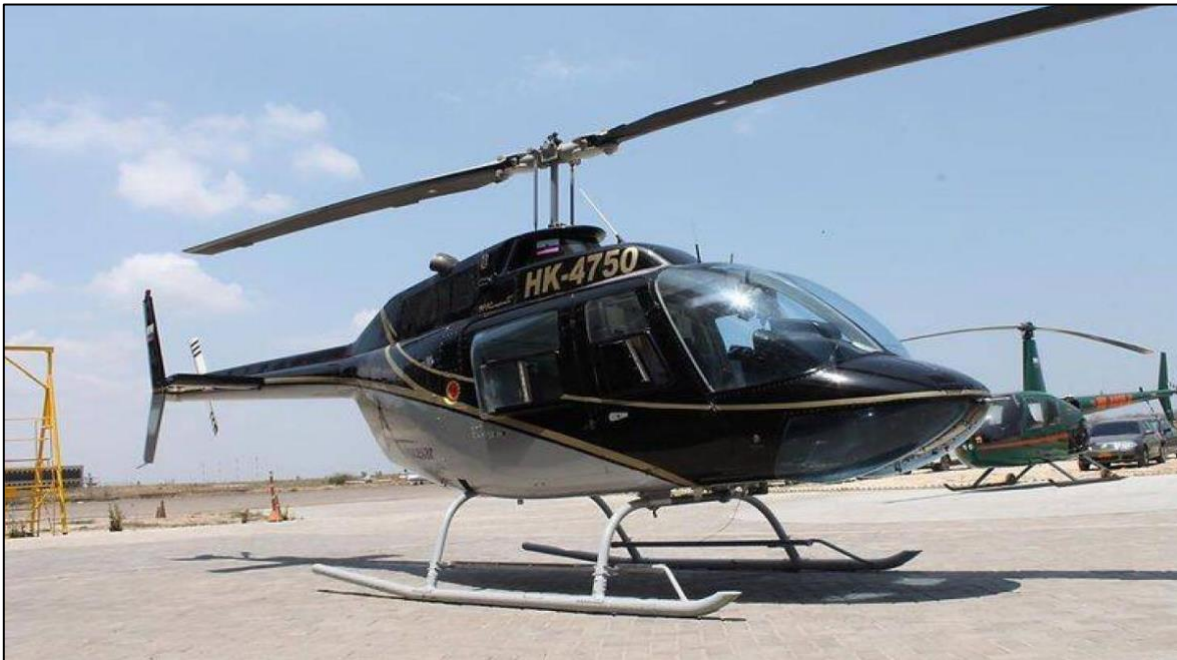
Fotografía No. 1 - Helicóptero HK4750.

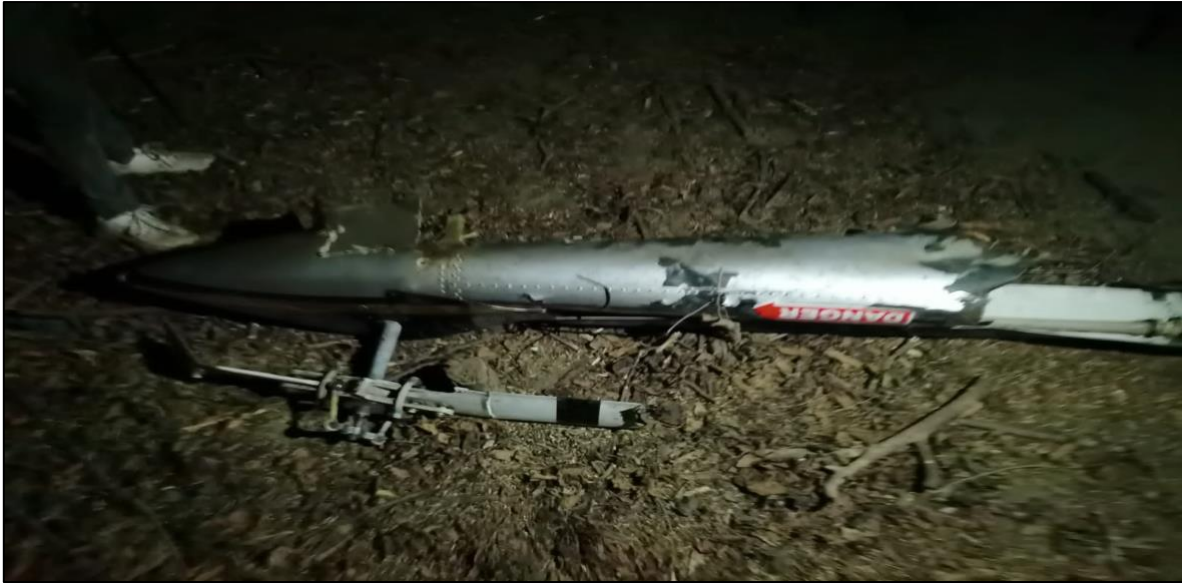
Fotografía No. 2 - Rotor de cola encontrado en el lugar del accidente.

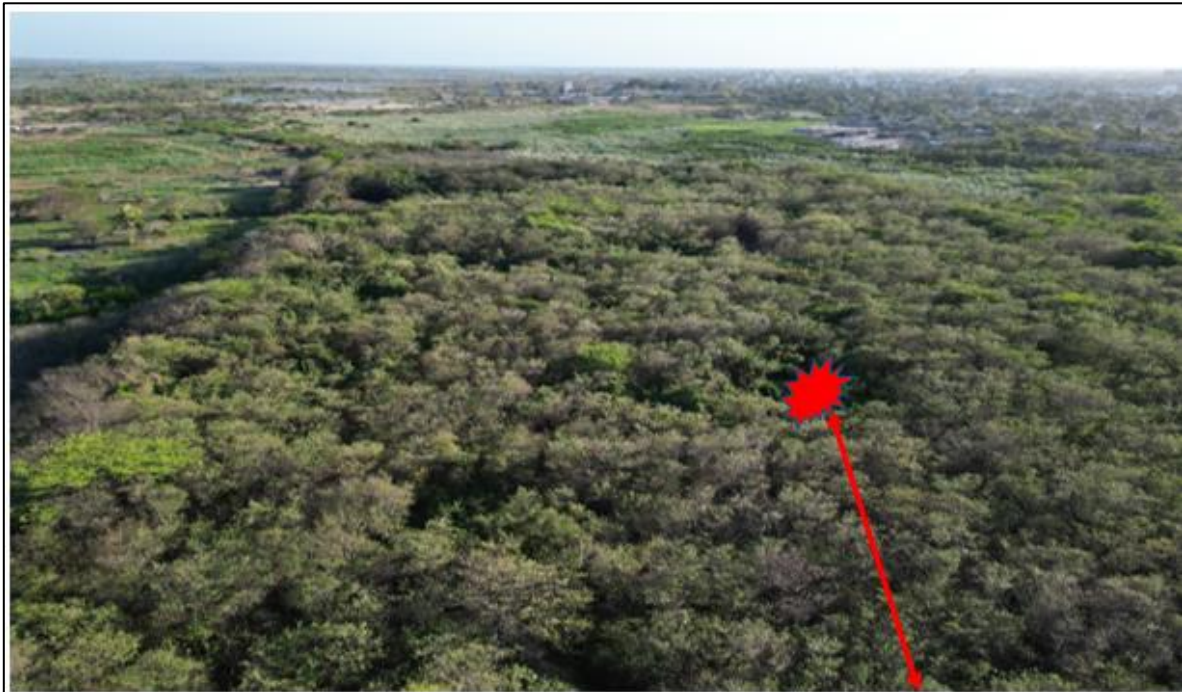
Fotografía No. 3 - Lugar de la caída del Helicóptero.

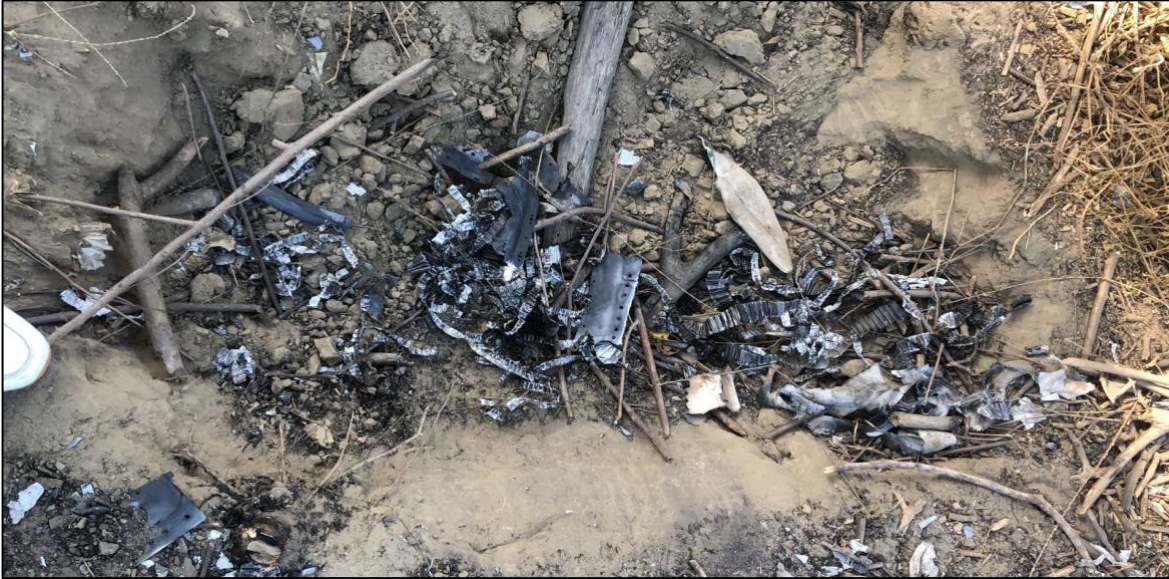
Fotografía No. 6 - Únicos restos encontrados en el lugar del accidente.
