# **INFORME PRELIMINAR**

## **COL-22-79-DIACC**

**Pérdida de altura y colisión contra el terreno posterior al despegue**

**Piper 31-350**

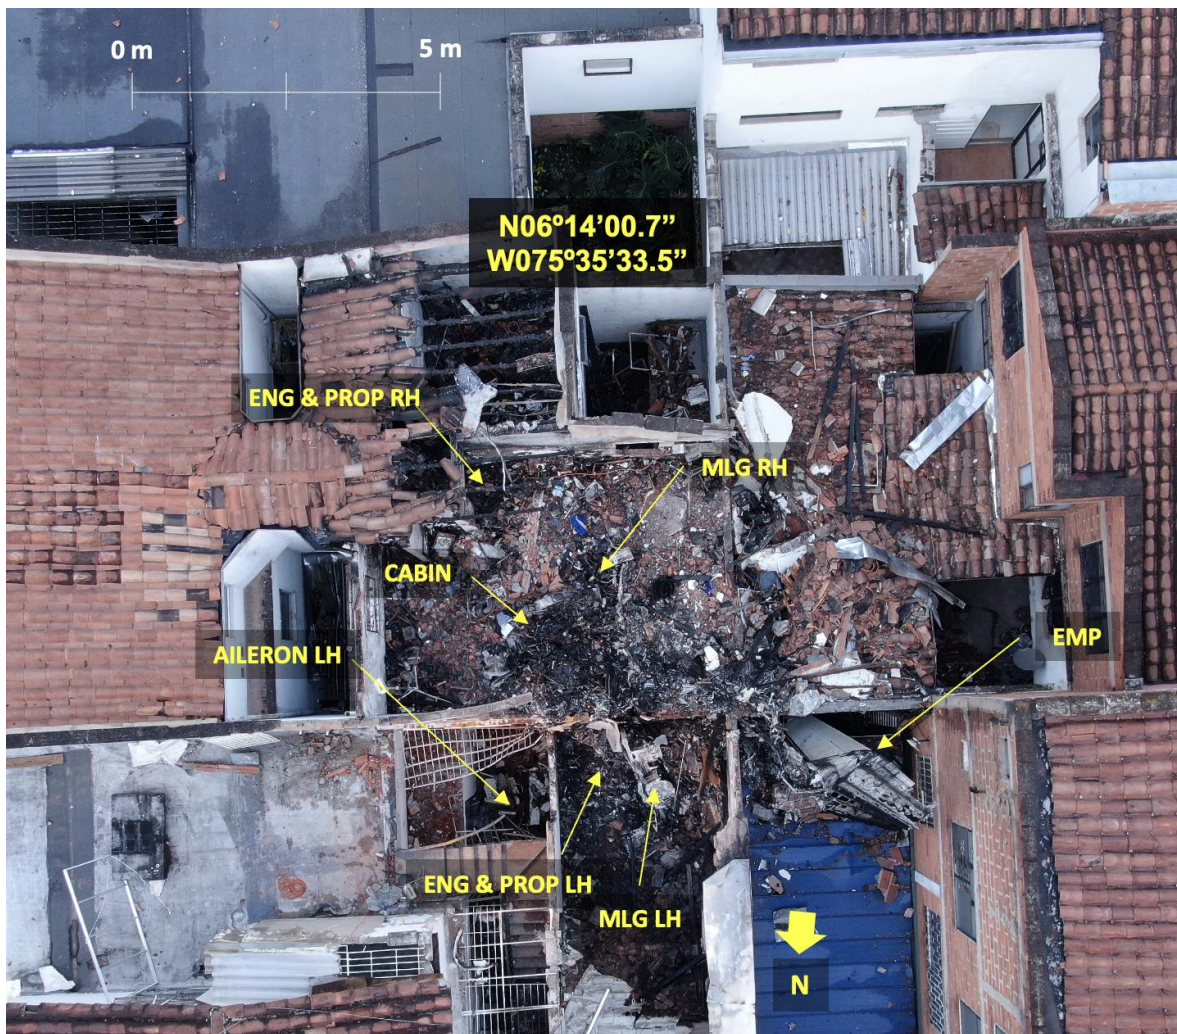
Los restos principales de la aeronave, identificados como la estructura de cabina de mando (CABIN) y pasajeros, junto con el motor y hélice derechos (ENG & PROP RH), el tren principal derecho (MLG RH) y el plano derecho, quedaron ubicados en el tercer piso de una edificación de 6.3 m de alto

El motor y la hélice izquierdos (ENG & PROP LH), el tren de aterrizaje principal izquierdo (MGL LH) y la estructura del plano izquierdo, yacían cerca de los restos principales, en otra edificación, en un segundo piso de 2.25 m de alto.

Contiguamente a estos restos, y ubicados en un primer piso, reposaba una pequeña sección estructural del plano izquierdo, con el alerón instalado (AILERON LH), desprendido desde el inicio del alerón hacia la punta del plano, y el *spinner* de la hélice del motor izquierdo, junto con dos puertas que hacían parte del costado izquierdo de la aeronave.

El empenaje de la aeronave (EMP) quedó ubicado 4.5 m de la cabina de mando, sobre otra edificación, cerca al suelo en posición parcialmente invertida.

Fotografía No. 2 – Ubicación restos aeronave HK512, vista superior.

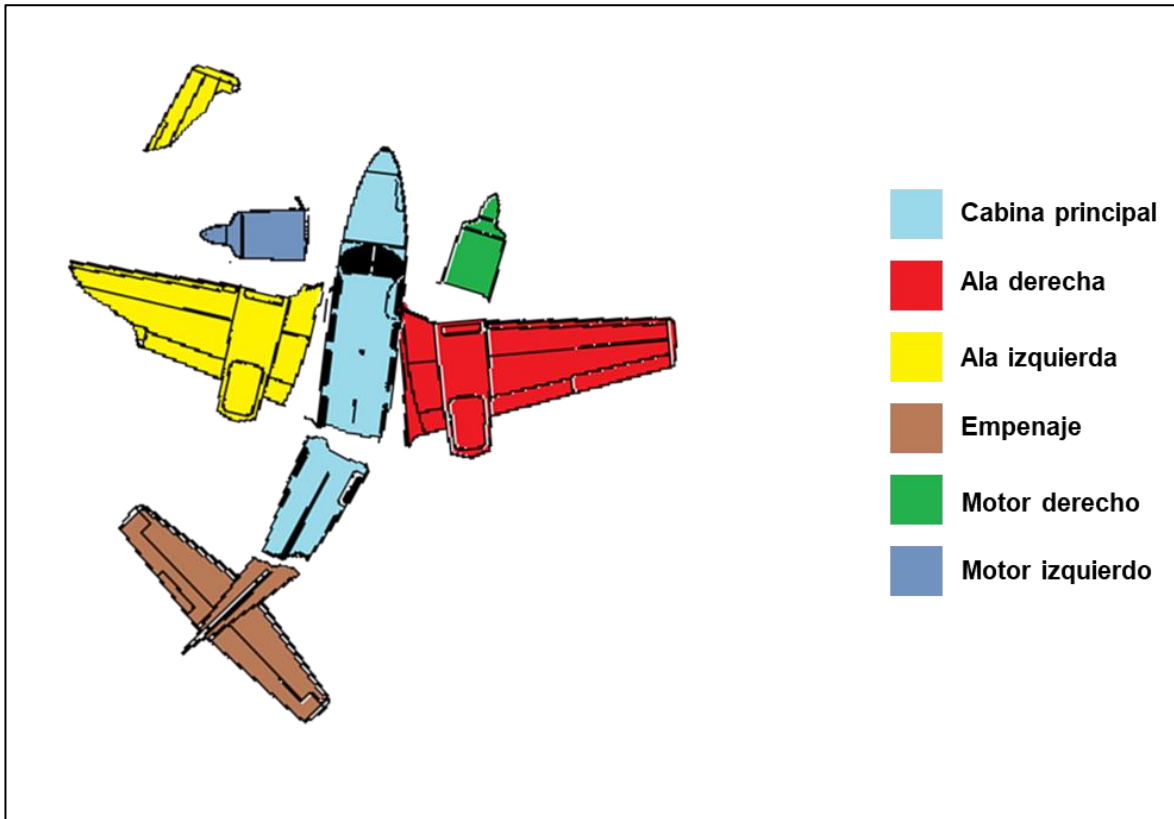
Al efectuar la inspección en el sitio del accidente, la DIACC confirmó la ubicación de todos los restos de la aeronave en el área del accidente, lo que conduce a determinar que no existió separación previa de ningún componente o superficie previamente al impacto contra la zona urbana.

Imagen No. 1 – Inventario final de restos HK5121
