**ADMINISTRATIVA ESPECIAL DE AERONÁUTICA CIVIL  
SECRETARIA DE SEGURIDAD AÉREA**

**INFORME FINAL ACCIDENTE DE AVIACIÓN**

<b>MATRICULA:</b>	<b>VP-BGI</b>
<b>MARCA:</b>	<b>MC DONELL DOUGLAS</b>
<b>MODELO:</b>	<b>DC-9-83 (MD-83)</b>
<b>PROPIETARIO:</b>	<b>IRISH AEROSPACE LIMITED</b>
<b>EXPLOTADOR:</b>	<b>AEROREPUBLICA</b>
<b>LUGAR DEL ACCIDENTE:</b>	<b>AEROPUERTO BONILLA ARAGON PALMIRA, VALLE</b>
<b>FECHA DEL ACCIDENTE:</b>	<b>08 DE ENERO DE 2005</b>
<b>HORA DEL ACCIDENTE:</b>	<b>15:40 HL.</b>

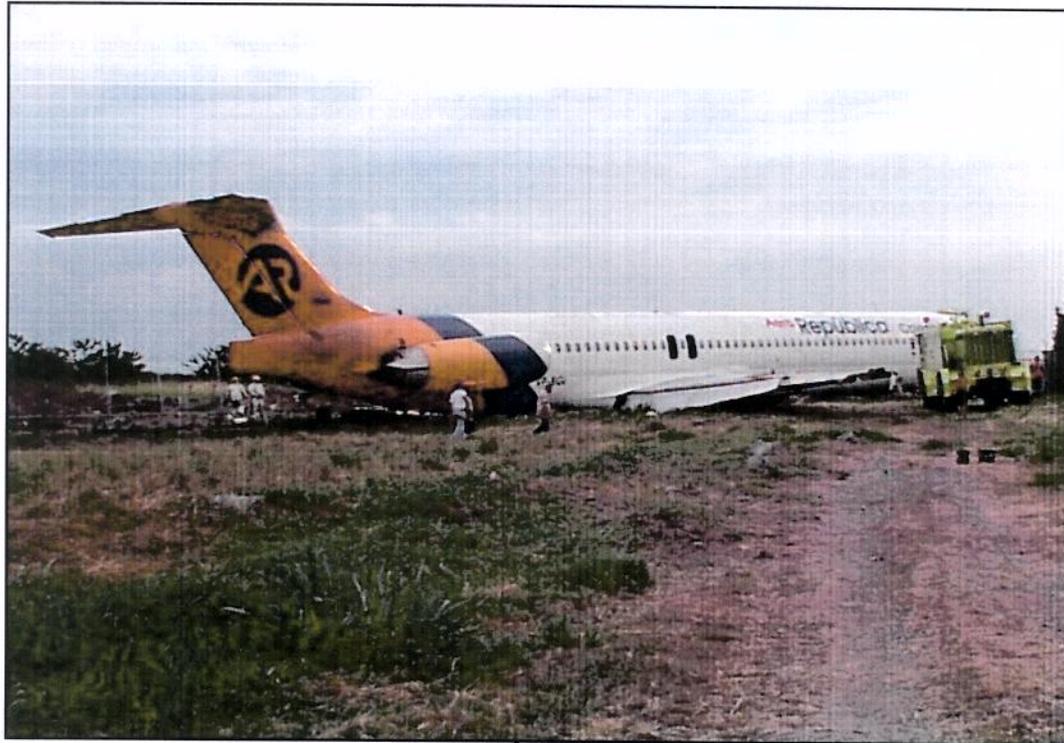
**POSICIÓN FINAL**

Durante el aterrizaje la aeronave experimentó una severa vibración de zigzag de amplitud divergente que causo la rotura de elementos del tren principal derecho que permitieron que este se colapsara por ese lado y arrastrase el plano derecho, perdiendo el control de la aeronave que en su trayectoria por fuera de la zona de seguridad perdió el tren izquierdo al golpear contra un muro al final de la zona de seguridad.

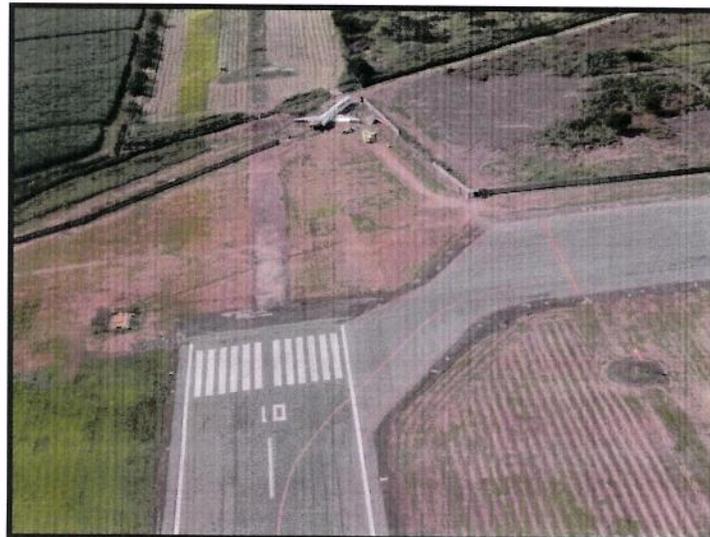
Posición final respecto a la pista

La aeronave quedó a 200 metros aproximadamente de la cabecera, desplazada hacia la derecha del eje central y con un rumbo de 210°.

La aeronave quedo posicionada a 200 mts. de la cabecera en la zona de seguridad, con un rumbo de 210°. Su tren izquierdo quedo arrancado, a 10 mts. de la cola, desprendido por el impacto contra un muro que se encuentra dentro del área recomendada de seguridad. (Ver fotografías 7 y 8).

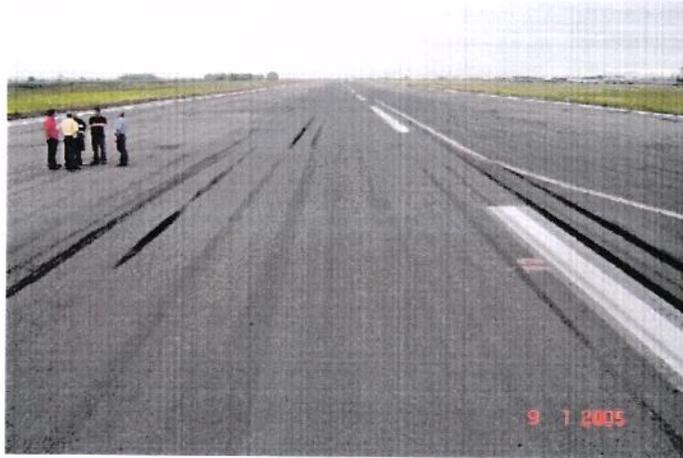
Fotografía 1

Las huellas del contacto inicial de la aeronave con la pista, se encontraron a los 1776m de la cabecera 01. Las de los neumáticos del tren derecho, ligeramente a la derecha de la línea de marcación central y las del izquierdo a 4,19mts a la izquierda y 2.1mts. adelante. Son huellas normales de residuos de caucho al contacto con el asfalto y orientadas con el eje longitudinal de la pista. (Ver foto 1)

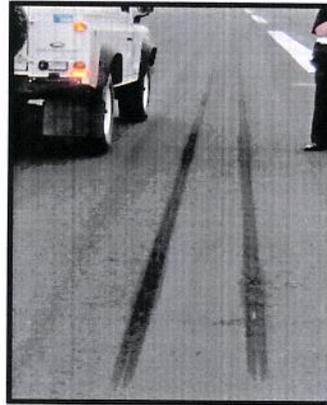
Fotografía 2

La señal de contacto de la rueda de nariz se encontró a 110.2mts. de las principales.

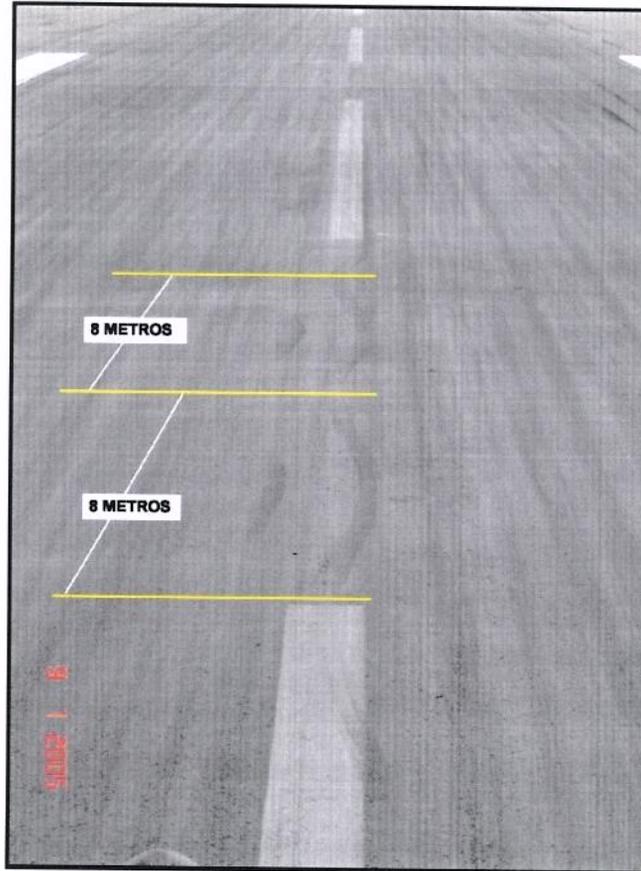
Fotografía 3

La siguiente huella visible se encontró a los 901mts. y corresponde a señales de zigzaggeo con una amplitud de frecuencia de 8mts. por ciclo y una distancia entre las señales paralelas de 0.50cm. Estas huellas se prolongan por 175mts, (Fotografía 3).

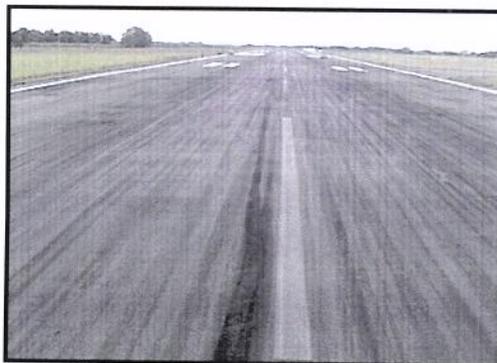
Fotografía 4

Al final de las huellas de zigzag, 726mts. de la cabecera 01, se halló una huella ancha y continua que denota un rozamiento transversal excesivo, sugiriendo una posición de la rueda ya no alineada longitudinalmente con el eje de la pista, sino variando su ángulo y ofreciendo un área mayor de arrastre. A partir de allí la huella desaparece al parecer por el colapso del tren derecho dentro de su alojamiento. (Ver fotografía 4).

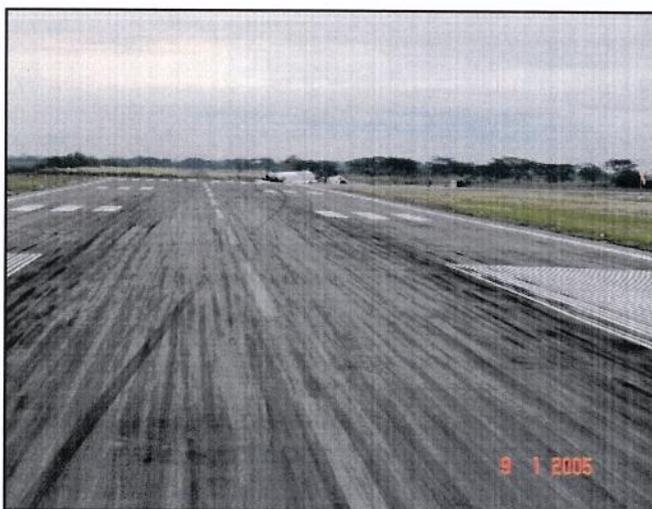
Fotografía 5

Desde los 500mts. se encuentran señales de rozamiento en el borde derecho, en la zona de grama y daño de dos luces de borde de pista ocasionadas por la punta del plano derecho. Así mismo fragmentos de vidrios de las luces de aterrizaje y de las lámparas. (Ver fotografía 5).

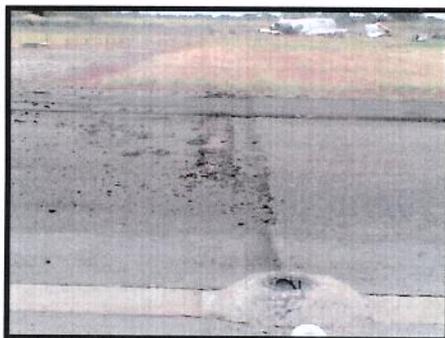
Fotografía 6

En la intersección A sobre el pavimento se encontraron huellas de raspaduras ocasionadas por los flaps y los slats, las cuales siguen hasta el final de la pista. La rueda izquierda paso sobre una lámpara del umbral, rompiéndola y continuando su trayectoria sobre la zona de seguridad de grama (Ver fotografía 6).

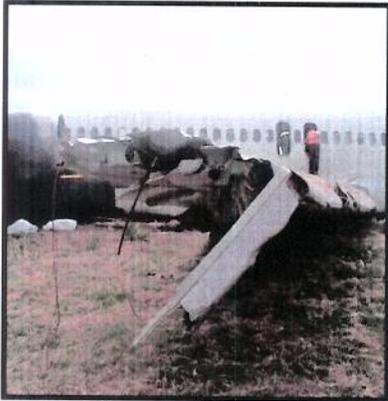
Fotografía 8

Al revisar el plano derecho se encontraron marcas de rozadura con el pavimento y muestras de grama y tierra desde la punta del plano hasta la raíz. La parte inferior desgarrada en su superficie con desprendimiento y abollamiento de las superficies hipersustentadoras y de control con daños severos en toda su estructura en especial en la punta la cual aparecía rota. Los flaps en posición abajo 40° y los slats posicionados y abollados. (Ver fotografía 8).

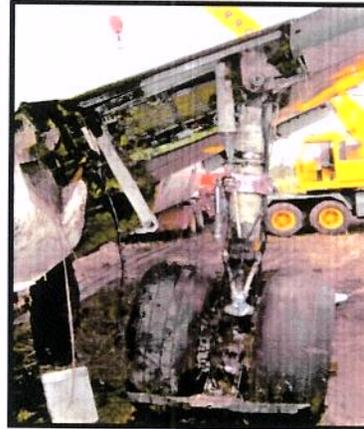
Fotografía 9

pero mostrando los seguros de tren abajo rotos así como la ausencia del shimmy damper (Ver fotografía 9).

Fueron removidos los mecanismos Down-Lock del tren derecho que se encontraron doblados y rotos, fueron enviados a laboratorio para pruebas. No se catalogan como fallas primarias en la secuencia de daños debido al hecho que para que dichos seguros fallaran antes ha tenido que haber un gran esfuerzo que colapsara el tren y consecuentemente se rompieran esos seguros.

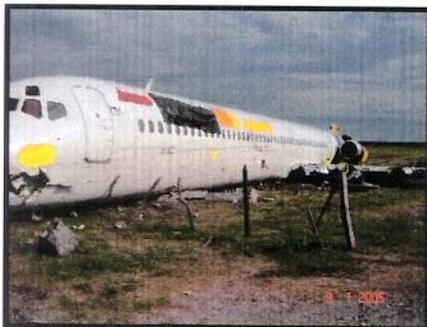
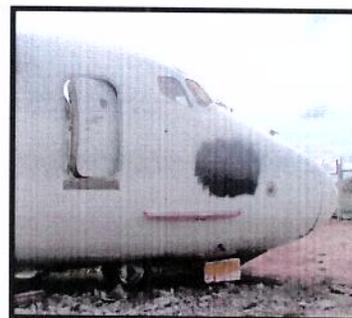
El plano izquierdo mostraba mayores señales de daños debido al contacto contra el muro de contención el cual le desprendió la rueda y abolló todo el borde de ataque. En cuanto al fuselaje, La estructura principal apareció completo en toda su extensión pero con abolladuras laterales y en la parte inferior. En la parte inferior izquierda de la nariz presentaba un desgarramiento profundo de una longitud de aproximadamente 1m y un ancho de 50 cms. ocasionado por el contacto con el muro de contención. Así mismo en el costado izquierdo hay un dentado de un ancho de 2mts. desde 3mts. después de la nariz hasta la raíz del plano en la cual se insinúan los costillares de la estructura del fuselaje. El tren de nariz apareció colapsado y retractado parcialmente pudiéndose observar la mitad de la rueda bajo el fuselaje con las compuertas abiertas dobladas.

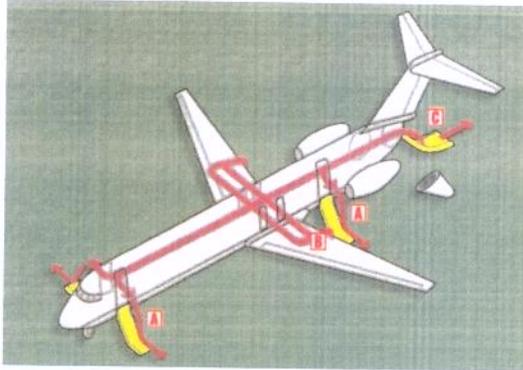
Grafico 1

Las puertas de emergencia fueron abiertas por los pasajeros y la principal izquierda la abrió el primer oficial y al operar el deslizador este se pincho con un alambre de púas dejándola inoperativa. Los pasajeros fueron evacuados solamente por las puertas del Galley y las de la derecha en razón a que había fuego y humo en el lado izquierdo lo cual impidió a criterio de la tripulación la utilización de las salidas principal izquierda, las dos salidas de emergencias del mismo lado y la salida trasera. (A, B, C del grafico 1).

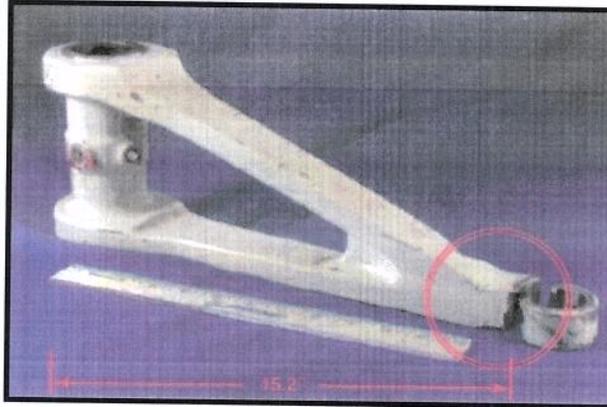
Fotografía de tijera rota

La anterior presunción se asume, teniendo en consideración la información y datos encontrados en los resultados obtenidos del laboratorio metalúrgico, que efectuó la inspección microscópica en el área de rotura verificada en las partes removidas que quedaron remanentes de los brazos de tijera, que demostraron trazas indicadoras de rotura instantánea sin evidencias de antiguas rajaduras iniciadas, problemas de corrosión o fatiga anterior.

Una vez separados los brazos de la tijera, por la rotura del punto de acople, como se explicó arriba, el conjunto de las dos ruedas principales, como se encuentran montadas sobre un mismo eje, ahora carecen del control direccional que se encarga de mantenerlas alineadas con la dirección de la aeronave, permite girar o desalinearse sobre el eje vertical, como demuestran los daños producidos en las paredes del freno Nro 3, al rozar con protuberancias del cuerpo del amortiguador como se puede apreciar en las fotografías tomadas a las partes mencionadas y que forman parte del reporte.

Esto conllevó a propiciar unas condiciones en el tren de aterrizaje principal derecho que indujeron a una vibración que no pudo ser controlada por el amortiguador diseñado para neutralizarlas (Shimmy Damper), permitiendo cargas superiores a la resistencia de la tijera, la cual se rompió, propiciando la secuencia de daños posteriores.

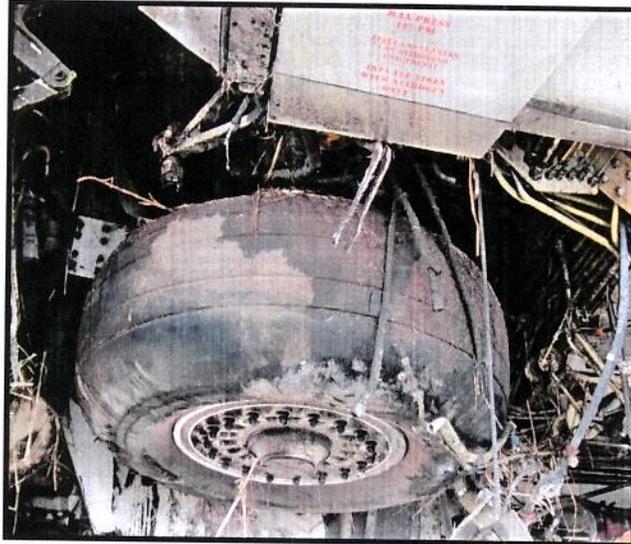
Con las ruedas moviéndose erráticamente, podría llegarse a un momento que el eje puede no quedar paralelo al eje longitudinal, y en esta misma acción, el esfuerzo termina por romper los seguros de tren abajo y el mismo eje del cilindro actuador se fractura y finalmente colapsa hacia dentro llevándose consigo la compuerta del mismo conjunto.

Rueda colapsada en conjunto con la compuerta exterior

- Al romperse la tijera, la rueda se desalinea e induce a esfuerzos transversales severos que llevan a la rotura de los seguros y al consecuente colapso del tren principal derecho

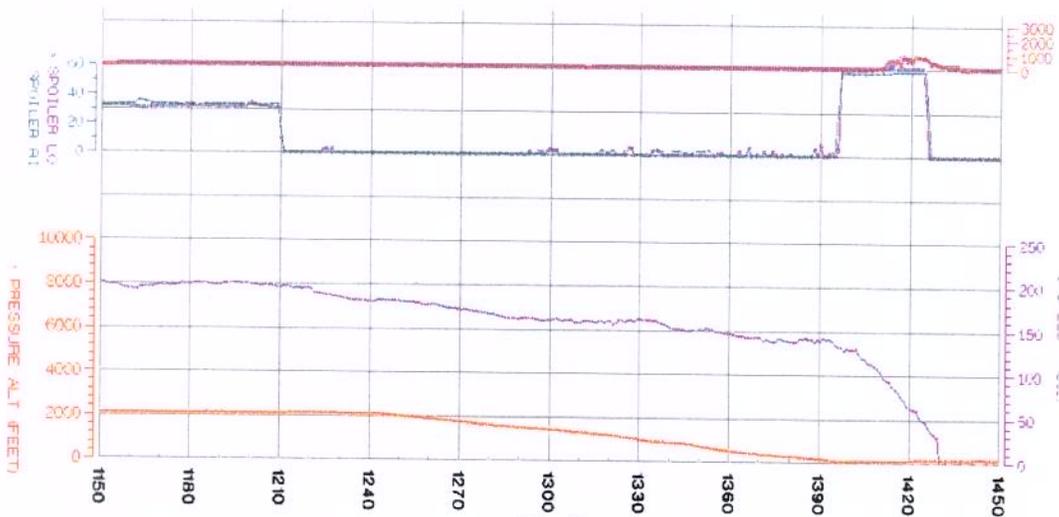
Grafico 4

Al analizar la información del FDR se puede observar en la Grafico 4, como en un vuelo normal estos aparecen desplegados hasta el número de referencia 1210 donde son retractsados para bajar el tren de aterrizaje. Posteriormente y con los spoilers armados, estos se despliegan entre los números de referencia 1395 y 1428.

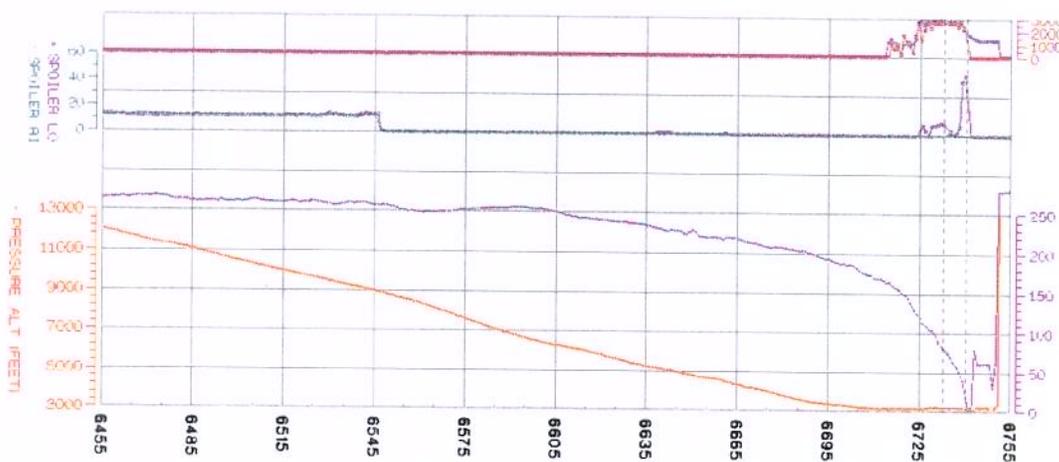
Grafico 5

En el vuelo del accidente al analizar la misma información se puede apreciar que existe el registro de su retracción en el número de referencia 6548 para bajar el tren (Figura # 3) sin que haya posteriormente ningún registro de su despliegue.

Diseñar un sistema que siempre que la aeronave aterrice, active y despliegue los spoilers, automáticamente el cual pueda ser suprimido con un procedimiento adicional efectuado voluntariamente por el piloto para la situación que considere en su criterio lo amerite.
