INFORME FINAL DE ACCIDENTE

Accidente ocurrido el día 26 de Julio de 2008 a la aeronave Cessna 414, Matrícula Mexicana XB-JBD, en el Mar Caribe durante la ejecución de la final corta para la pista 06 del aerópuerto Gustavo Rojas Pinilla de la Isla de San Andrés - Colombia

CESSNA 414 XB-JBD (Mexicano)

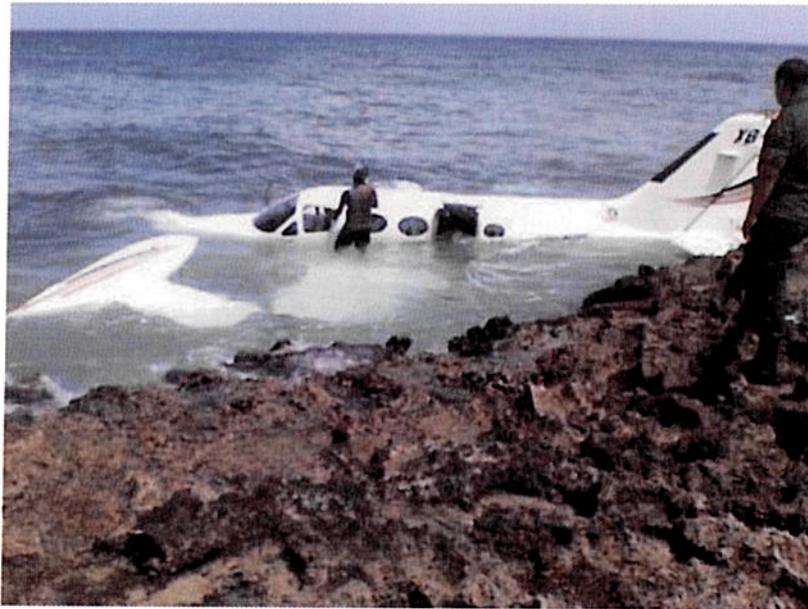
Durante el amarizaje la aeronave sufrió daños reparables, sin embargo el sometimiento de la misma al oleaje y continuo impacto con el coral durante un día, finalizaron en la destrucción de la aeronave.

Vista general estado final de la aeronave

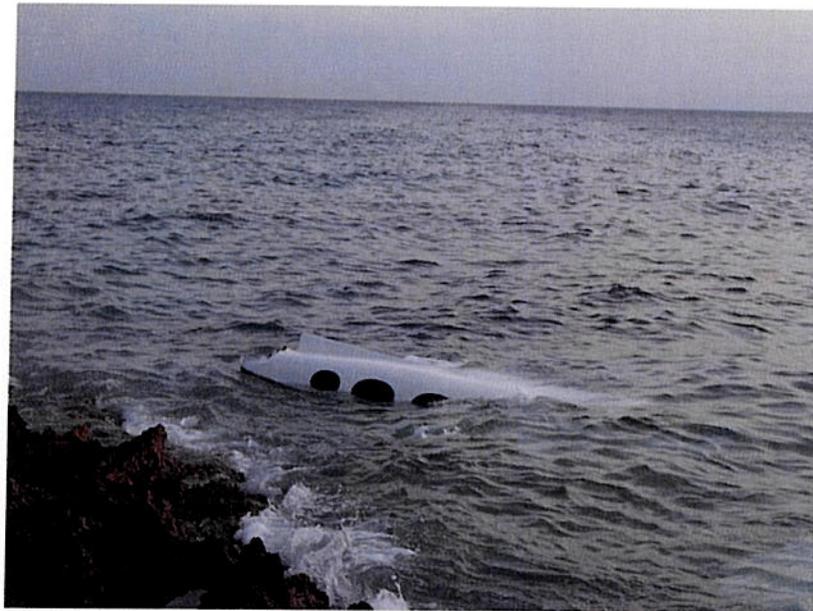
Condición final de la aeronave, luego de la exposición al oleaje del mar en la zona

Luego del amarizaje, la aeronave quedó a flote con daños reparables propios del impacto con el agua, sin embargo, el oleaje presente en la zona y las dificultades logísticas para la extracción de la aeronave del agua, permitieron que esta permaneciera expuesta al continuo impacto contra la formación coralina de la zona produciéndose daños progresivos y constantes en el fuselaje de la misma, hasta finalmente producirse la destrucción total de la aeronave.

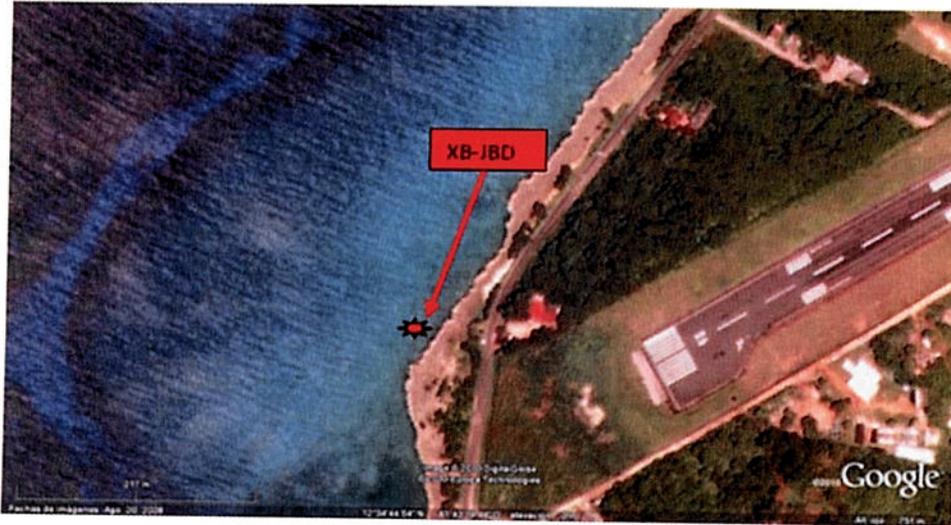
Ubicación final de la aeronave respecto a la pista

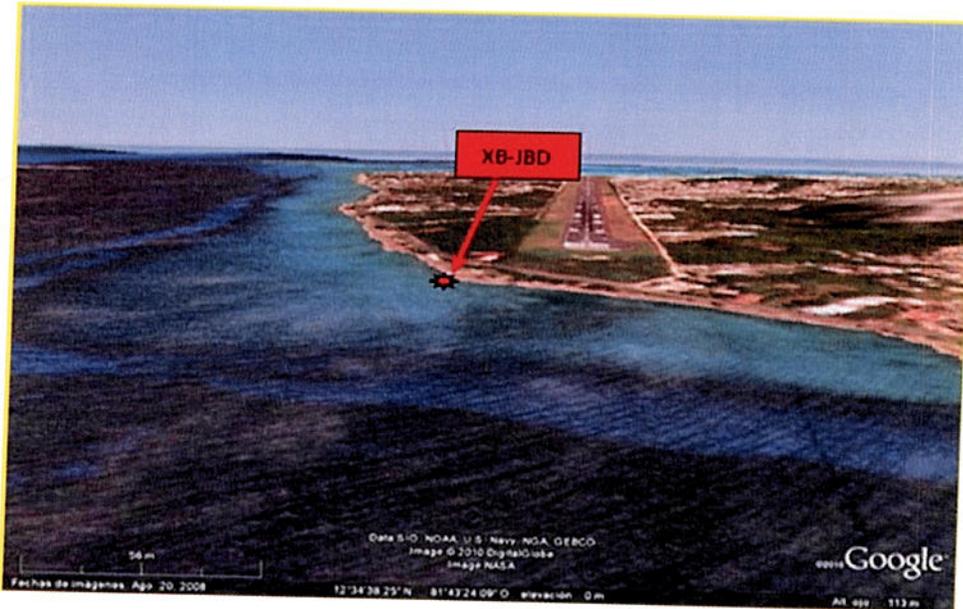
Finalmente, teniendo en cuenta lo anterior, se puede concluir que la aeronave aunque tenía combustible en sus tanques, existió una inadecuada administración del mismo por parte del piloto que se tradujo en el agotamiento del mismo en el tanque izquierdo produciendo la apagada del motor correspondiente.

Recreación de la aproximación efectuada por la aeronave

La importancia de mantener una correcta administración de combustible durante la ejecución de vuelos en los que se requiera emplear el combustible de las nacelas.

La importancia de no volar con indicaciones mínimas de combustible en el tanque que está suministrando combustible al motor.
