COL-10-04-GIA

INFORME FINAL DE ACCIDENTE

Accidente ocurrido el día 19 de Marzo de 2010 a la aeronave Piper-28-140, Matrícula HK-1328 G en campo abierto en Coordenadas N-04°49'36"/W-74°03'43" a 01 MN de la pista 11 del aeródromo de Guaymaral del municipio de Chía-Cundinamarca.

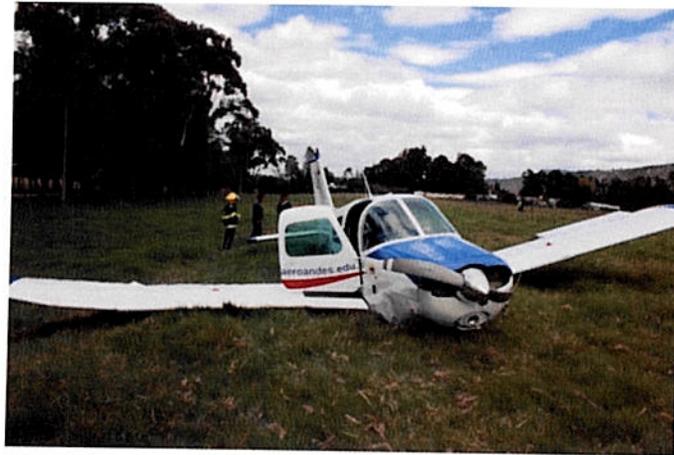
Vista general posición final de la aeronave, se observa longitud del campo empleado

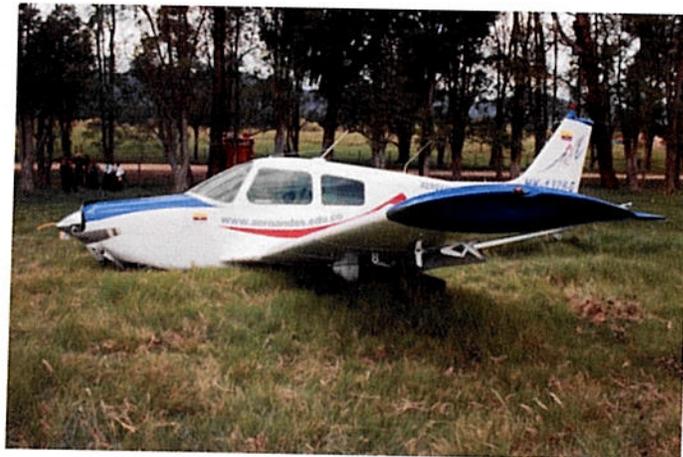
La aeronave sufrió daños estructurales en los planos y parte inferior del fuselaje y hélice y trenes de aterrizaje entre los principales daños.

Daños en trenes de aterrizaje y hélice

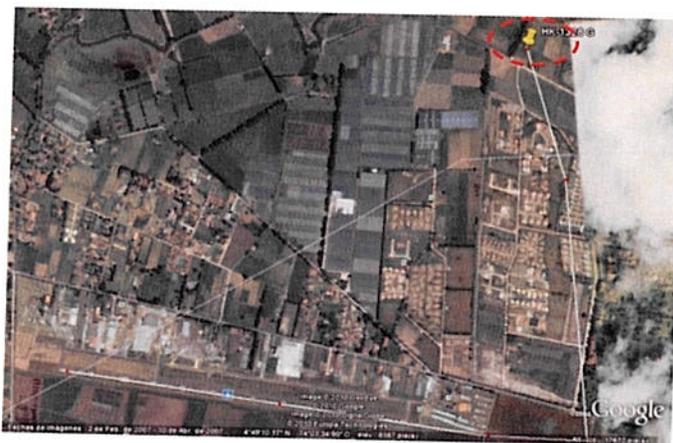
Durante el aterrizaje en el campo no preparado, la aeronave sufrió daños estructurales en sus planos y parte inferior del fuselaje, trenes de aterrizaje y hélice entre los principales daños.

Ubicación final de la aeronave respecto a la pista
