COL-10-02-GIA

## **INFORME FINAL DE ACCIDENTE**

**Accidente ocurrido el día 23 de Enero de 2010 a la aeronave Piper PA-36-300, Matrícula HK-2076 en cultivo de banano perteneciente a la finca Burdeos en coordenadas N-10°57'962"/W-74°10'785" del municipio de Ciénaga – Magdalena.**

**Unidad Administrativa Especial  
Aeronáutica Civil de Colombia**

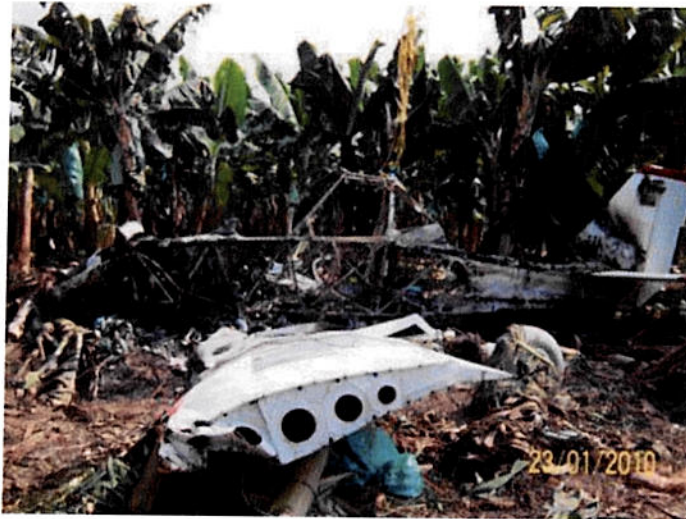
La aeronave sufrió destrucción total por incineración posterior al impacto contra el terreno.

*Vista general del estado final de la aeronave*

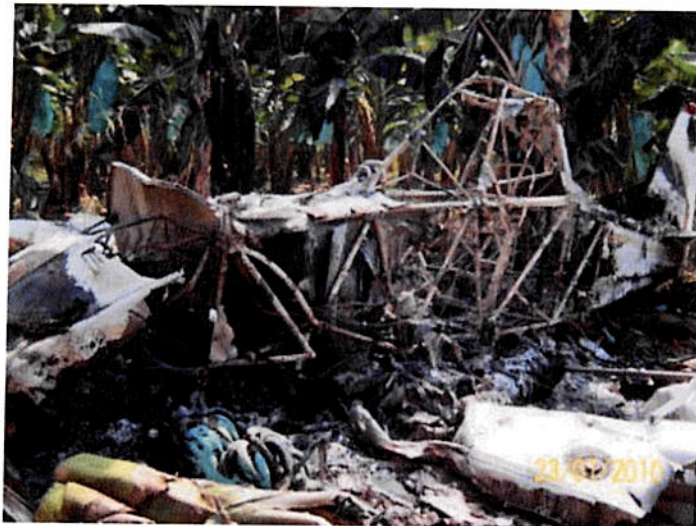
*La aeronave a causa del impacto quedó compacta, sin embargo, el fuego produjo su destrucción total*

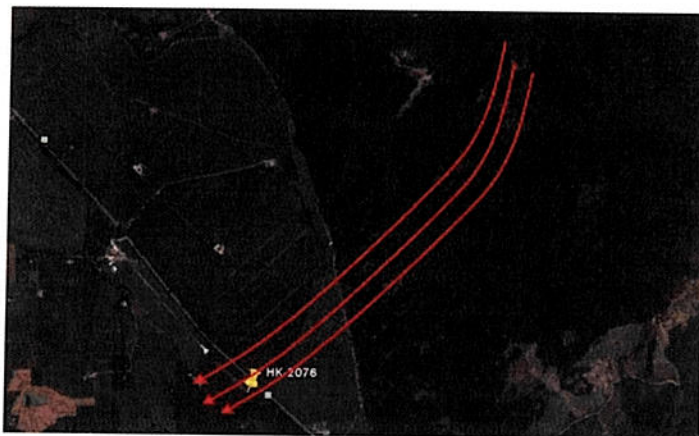
Las condiciones meteorológicas correspondían a un día con visibilidad adecuada y viento en calma, aptas para la operación de la aeronave, sin embargo, en trayectoria de despegue 14, pasada la cabecera de la pista 32, se presenta una variación en la dirección e intensidad del viento, producto de las corrientes descendentes que se desplazan por las estribaciones de la Sierra Nevada de Santa Marta, entre la Cuchilla La Aguja, las cuales desplazan corrientes de aire que al salir a la planicie forman atmósferas inestables que pueden producir inestabilidad para el vuelo en una fase tan crítica como es el despegue, en donde la aeronave se encuentra muy cerca del terreno con superficies productoras de resistencia y baja velocidad.

*Comportamiento de las corrientes descendentes en cercanías de la cabecera 32*

Para que a través de la **Jefatura de Seguridad Aérea** se establezcan medidas preventivas claras para la operación por la pista 14 de la pista La Lucha.

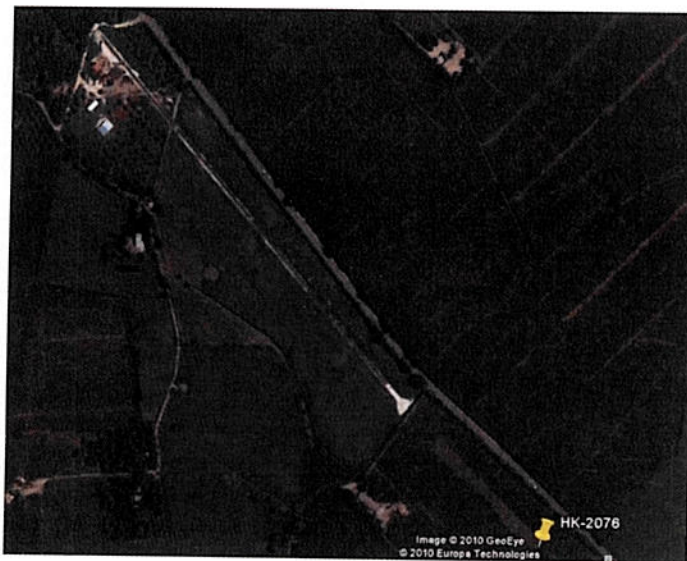
Una vez la aeronave perdió sustentación por vibración experimentada durante el tramo inicial de despegue, el piloto reaccionó de manera inmediata botando el producto por emergencia, sin embargo, aunque la aeronave logró salir del hundimiento, el tren principal izquierdo impactó contra un tendido eléctrico en la trayectoria, produciéndose la pérdida total de control de la aeronave y el consecuente impacto contra un cultivo de banano hasta finalizar en tierra con daños estructurales mayores. Una vez la aeronave se detuvo, se inició un incendio en el motor y raíz del plano izquierdo obligando al piloto a evacuar ileso y por sus propios medios la aeronave de manera inmediata. El fuego continuó afectando la totalidad de la aeronave produciéndose su incineración total.

*Ubicación final de la aeronave respecto a la pista La Lucha*

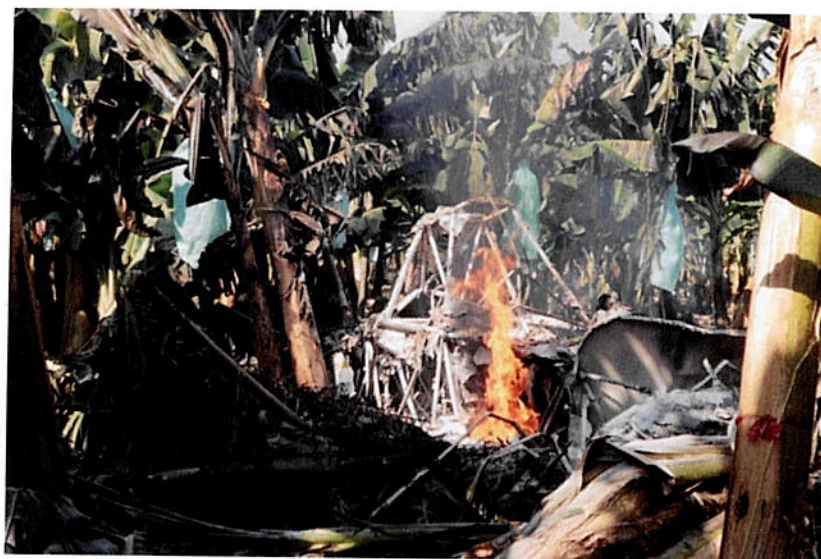
Se presentó incendio posterior al accidente, una vez la aeronave se detuvo en el cultivo de bananos, se inició un incendio que finalmente produjo su total incineración. Aunque el piloto fue asistido rápidamente, ingresar al sitio del accidente un vehículo extintor de incendios no se hubiera logrado con la rapidez que se hubiera requerido, esto debido a que la aeronave sufrió el accidente fuera del campo de aterrizaje en un terreno cultivado por banano sin vías de acceso hasta el sitio del accidente.

*Incendio post-accidente (Incineración total de la aeronave)*

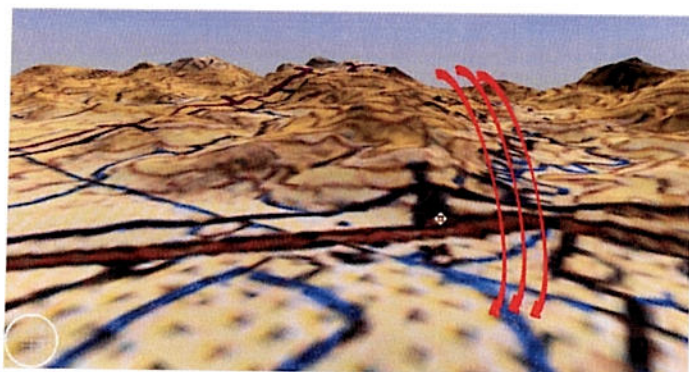
De igual forma, teniendo en cuenta la ubicación de la pista La Lucha en las estribaciones de la Sierra Nevada de Santa Marta, la cabecera 32 se ve afectada por las corrientes descendentes, lo cual toma importancia y es determinante cuando se opera una aeronave en el peso máximo permitido de operación, ya que una inestabilidad atmosférica es más difícil sortearla y no se dispone de potencia remanente para la continuación del vuelo. A continuación se presenta una recreación en tercera dimensión de la topografía en la zona de la cabecera 32 con vista directa a la Sierra Nevada.

*Recreación en tercera dimensión de la topografía de la zona del accidente con vista directa hacia las estribaciones de la Sierra Nevada de Santa Marta*

Para que a través de la **Jefatura de Operaciones y Seguridad Aérea**, se efectúe un estudio de la operación que analice la viabilidad o no de la ejecución de los vuelos con el Máximo Peso de Despegue Permitido (MTOW).
