INFORME FINAL INCIDENTE GRAVE

COL-15-24-GIA

**Excursión de pista por falla tren
de aterrizaje**

Cessna 421, Matrícula HK4793

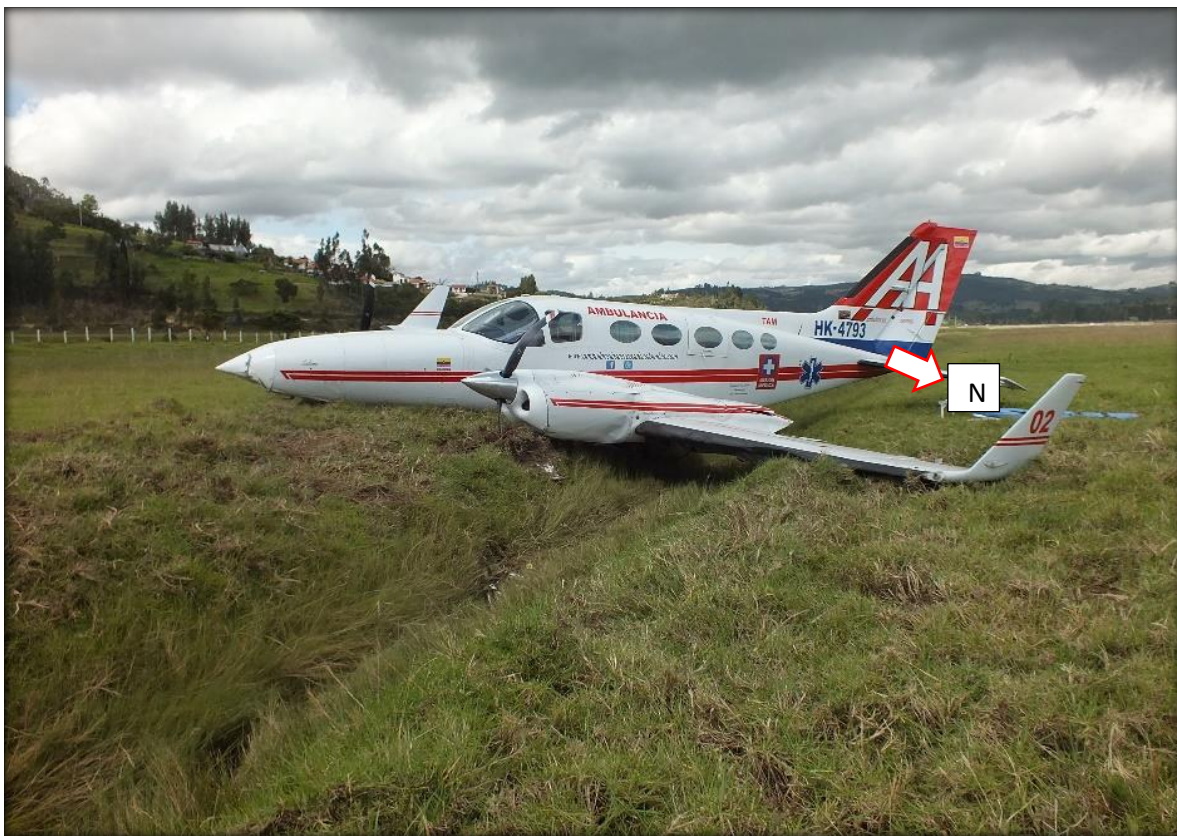
Fotografía No. 1: Condicional final Aeronave HK4793

La aeronave presentó daños sustanciales.

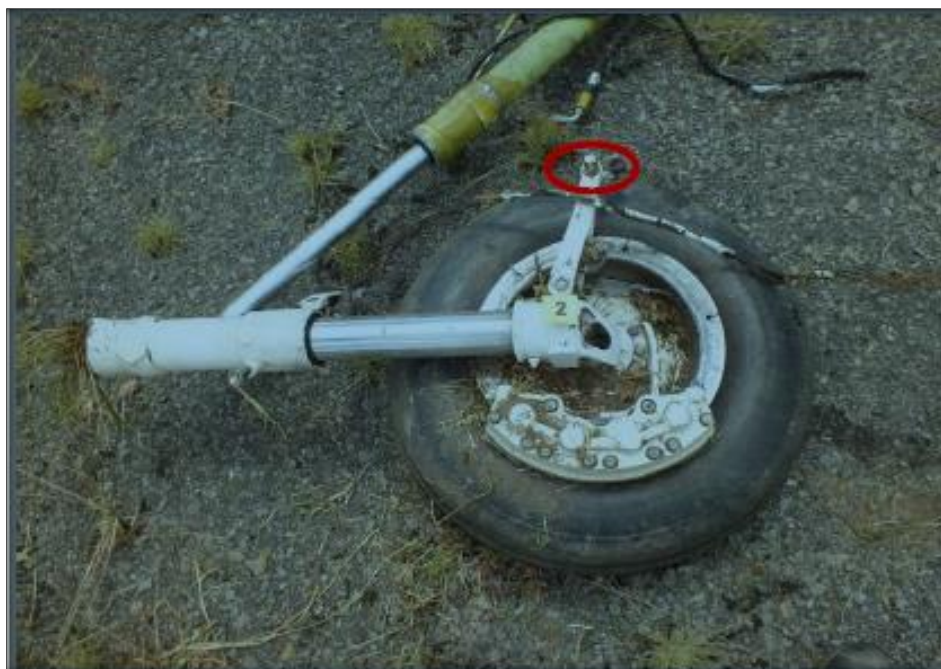
Fotografía No. 2: Condición Final Tren Principal Izquierdo (L). Se demarca el Perno que sujeta la Tijera de Alineación (Link Assy main Gear Strut)

Se evidencia que antes de la excursión de pista de la aeronave, se presentó la separación de las tijeras de alineación del tren principal izquierdo.

La causa de la separación de las tijeras de alineación estuvo relacionada con un cizallamiento súbito dúctil que experimentó una arandela perteneciente al conjunto de unión y articulación de estos elementos.

La disposición de arandelas en la zona de la unión de las tijeras estaba desbalanceada, ya que, al lado de la tuerca, había tres (3) arandelas, y al lado de la cabeza del tornillo de unión solo una (1) arandela, siendo esta última la que se cizalló.

No obstante, durante algún trabajo de mantenimiento, se instalaron inadecuadamente las arandelas de balanceo del perno de sujeción de la tijera de alineación del tren principal izquierdo, pues se instalaron tres (3) arandelas del lado correspondiente a la tuerca, y una sola (01) arandela al lado de la cabeza del tornillo.

Esta errónea instalación de las arandelas creó un desbalance en el perno causando un desgaste prematuro en una de las arandelas y el desajuste del perno, haciendo perder la correcta alineación de la tijera del tren izquierdo.

Establecer una política de mantenimiento, que permita anticipar fallas de aquellos componentes sometidos a esfuerzos por la operación en pistas de condiciones difíciles o no de superficies no preparadas, y cuya inspección no hace parte de los programas periódicos de mantenimiento.

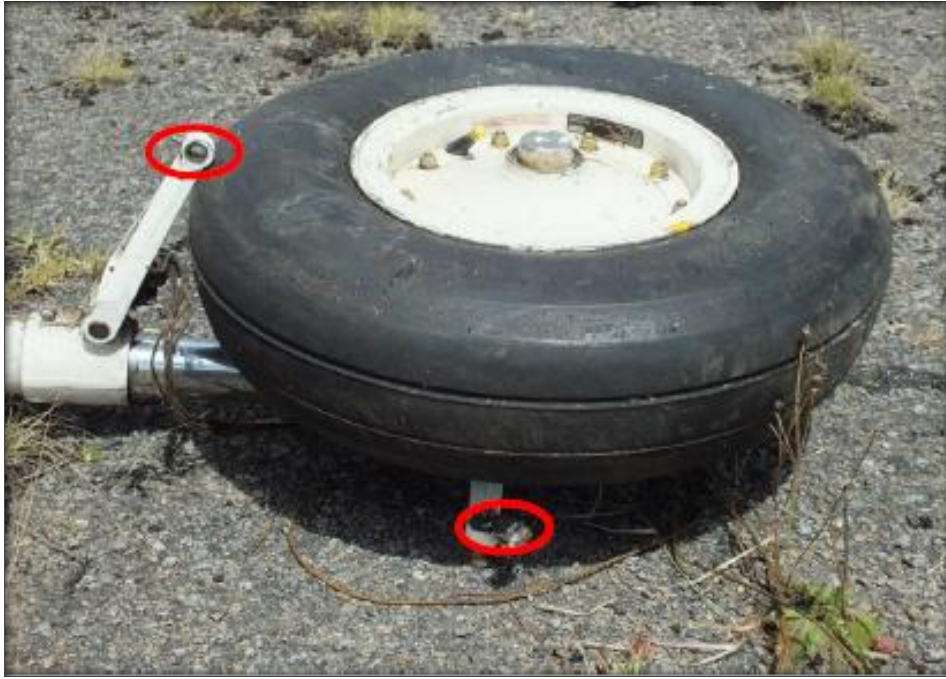
- Fractura del tren principal izquierdo.
- Fractura del tren principal derecho.
- Fractura el tren de nariz.
- Escoriaciones por rozamiento de la parte ventral del fuselaje contra la superficie asfáltica.
- Deformación de las palas de las hélices en sus puntas.
- Parada súbita de los motores.

Fotografía No. 3: Condición Final Tren Principal Izquierdo (L)

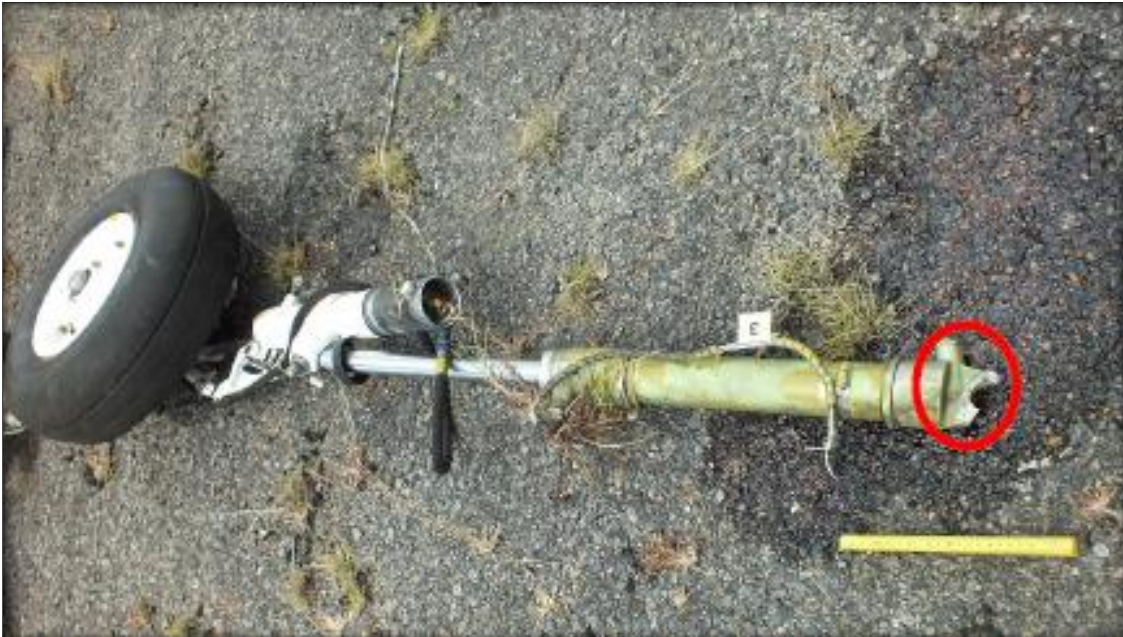
Fotografía No. 5: Condición Final Tren Principal Derecho (R)

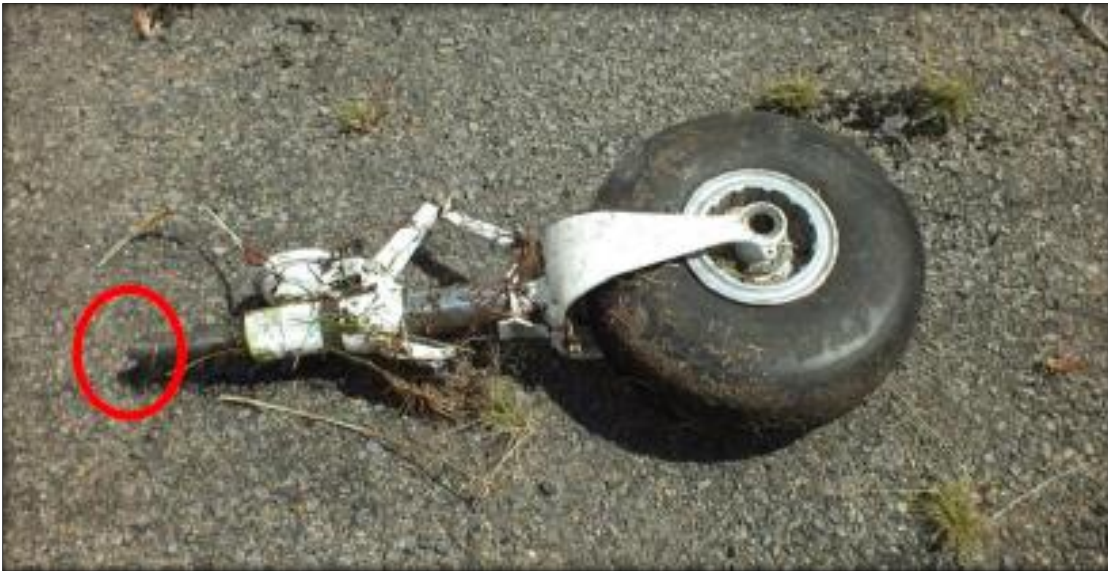
Fotografía No 6: Condición Tren de Nariz

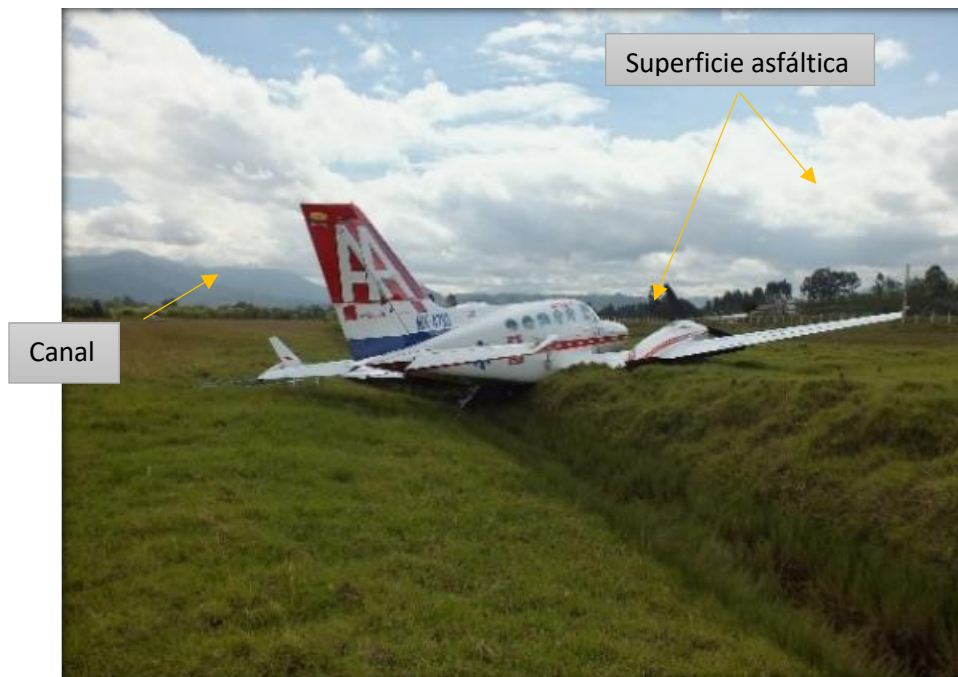
Fotografías No. 7-8: Izquierda-Canal aparentemente en zona de seguridad a 50mts de la pista. Derecha mal estado superficie asfáltica aeródromo SKPA

Se evidenció un canal dentro de la zona de seguridad, que corre paralelo a la pista, aproximadamente a 30 mts del borde de aquella; esta irregularidad en la superficie de la zona de seguridad ocasionó el desprendimiento del tren de aterrizaje de la aeronave.

De acuerdo con las Normas Aeronáuticas (RAC 14), el aeródromo de Paipa, Clave 3C, debe tener una distancia medida desde eje de la pista hasta el borde exterior de la zona de seguridad), de 75 mts. El canal descrito arriba, se encontraba dentro de esta franja, que debía estar libre de obstáculos, y constituía un riesgo para la operación.

La zona de seguridad de la pista del aeródromo de Paipa, Juan Jose Rendón (SKPA), estaba atravesada longitudinalmente, por un canal, que constituía un obstáculo y un riesgo a las operaciones.

Establecer un programa tendiente al mantenimiento de la superficie y zonas de seguridad de la pista del aeropuerto Juan José Rendón (SKPA) de la ciudad de Paipa, Boyacá, para evitar posibles daños a las aeronaves, y minimizar la probabilidad de daños en caso de que aquellas experimenten salidas de pista, cumpliendo con lo especificado en el RAC 14.

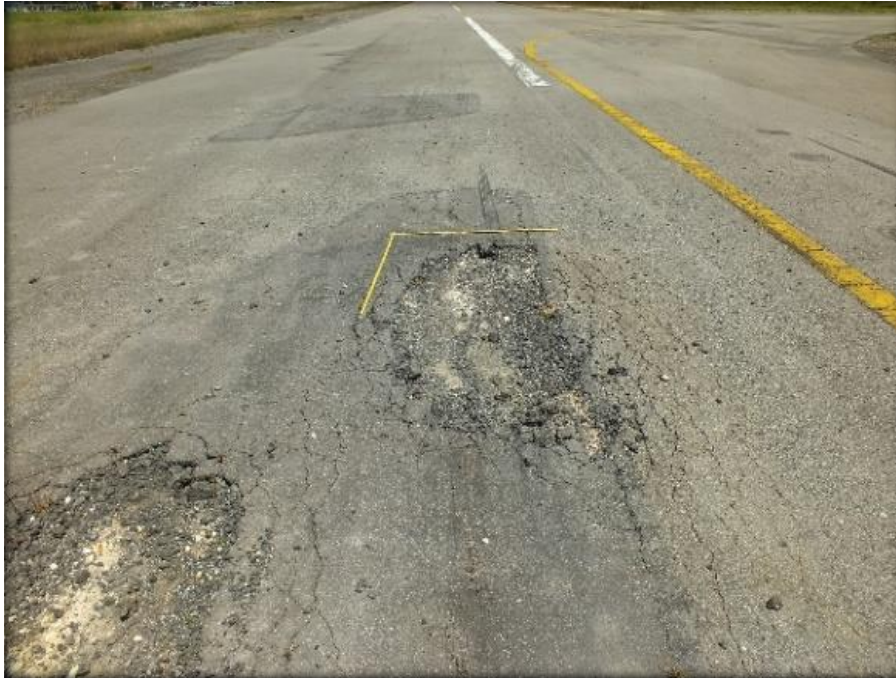
Al efectuar los Investigadores la inspección del aeródromo, se logró evidenciar hundimientos, y huecos y, en general, el mal estado de la superficie asfáltica de la pista; así mismo, se verificó que el canal sobre el cual se detuvo la aeronave corre paralelo a la pista, a 30.32 mts del borde de la misma, por la zona de seguridad.

La superficie asfáltica de este aeródromo no se encontraba en óptimas condiciones, ya que se pudo evidenciar el mal estado de esta, con huecos, hundimientos y presencia de FOD.

La superficie asfáltica de la pista del aeródromo de Paipa, no se encontraba en buenas condiciones, ya que presentaba huecos, hundimientos y presencia de FOD.

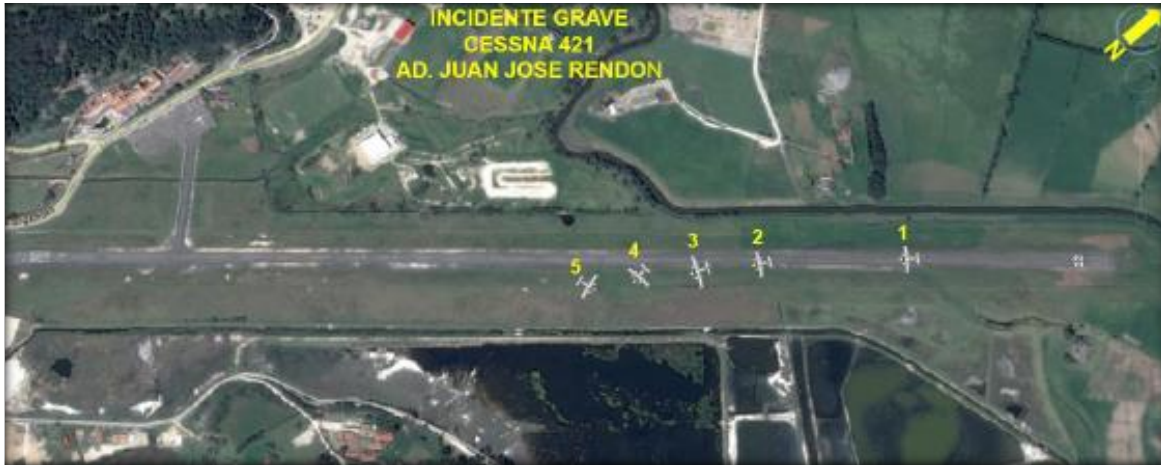
Imagen No. 1: Aeródromo Paipa – Pista 22/04 Secuencia de Eventos HK4793

1. La Aeronave HK4793 realizó contacto con la pista
2. Se experimentó zigzaguo
3. El HK4793 presentó excursión de pista
4. La aeronave derrapa sobre zona de seguridad
5. Posición final de la aeronave con rumbo 090°

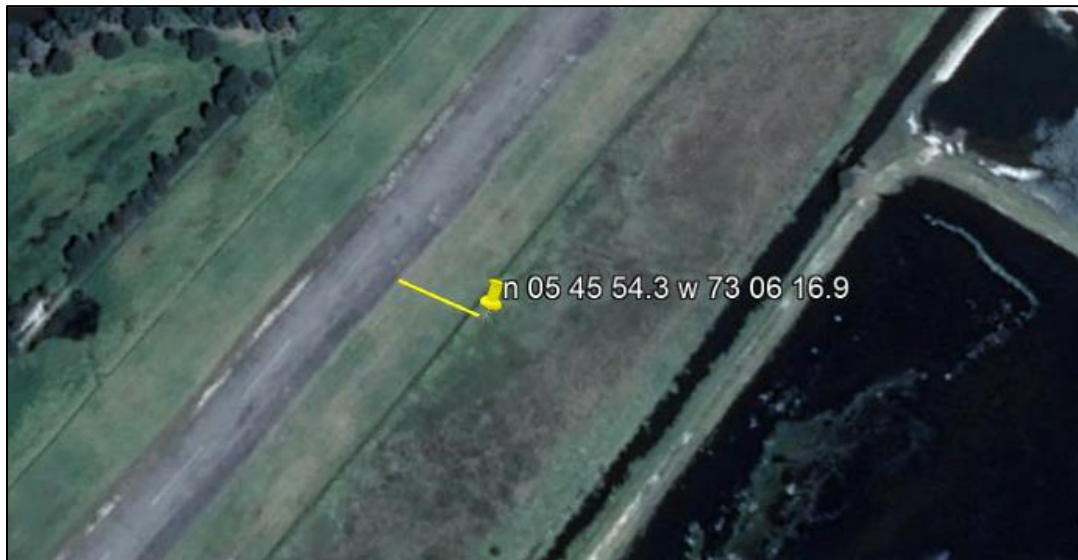
Imagen No. 2: Posición final de la aeronave

Como resultado de la vibración y la pérdida de control, la aeronave abandonó la pista por el costado izquierdo, quedando ubicada a 30.32 metros del borde de pista, en la zona de seguridad, sobre un canal, en las coordenadas $N05^{\circ}45'54.3''$ / $W073^{\circ}06'16.9''$, y con rumbo final de 90° .

El HK4793 presentó desprendimiento total del tren principal izquierdo, tren principal derecho, y, consecuentemente el de nariz, al entrar en contacto con el canal ubicado en la zona de seguridad, ocasionando parada súbita de los motores.

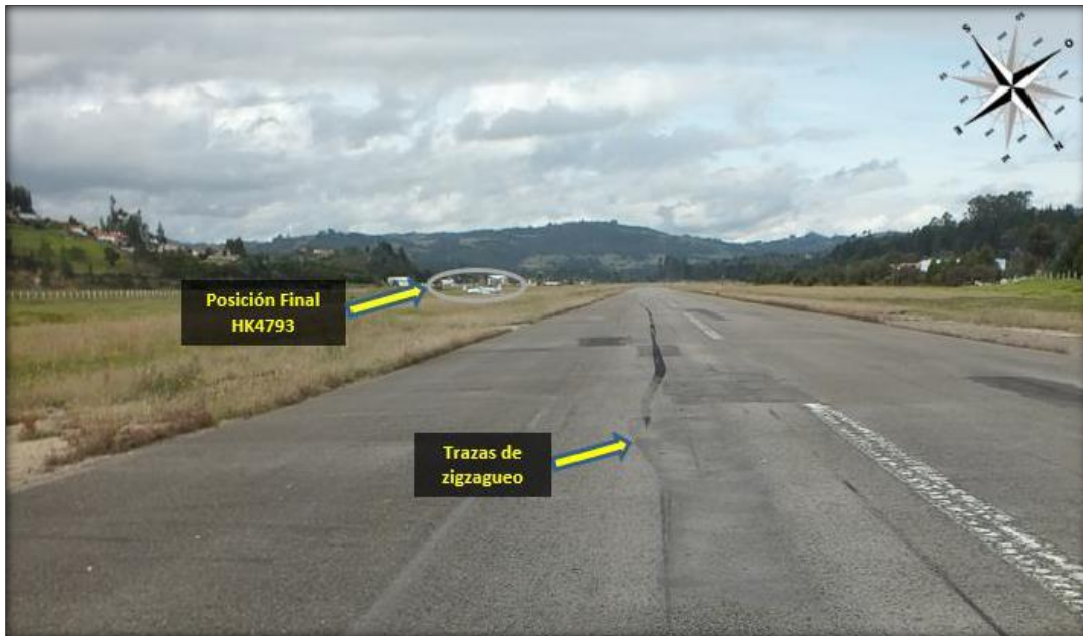
La aeronave realizó su aproximación por la cabecera 22, y aterrizó normalmente; con base en las marcas observadas en la superficie asfáltica, se evidenciaron trazas de zigzaguo en una parte de la superficie de la pista, lo que es concordante con la vibración lateral del tren principal izquierdo manifestada por la tripulación.

Fotografía No. 9: Marcas de Zigzagado sobre pista SKPA – 22/04

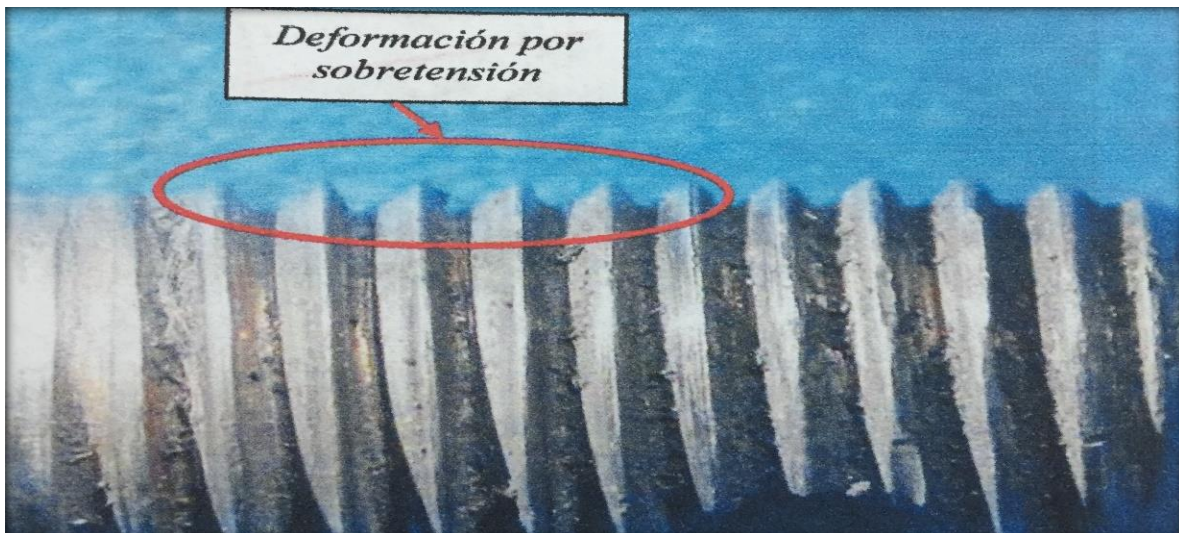
Los hilos de la rosca del tornillo de unión de las tijeras de alineación mostraron evidencias de deformación plástica por sobretensión, lo cual guarda una relación directa con el cizallamiento de la arandela que provocó la separación de las tijeras.

Imagen No. 2: Estado de la Rosca del Tornillo de unión Tijeras de Alineación

La cizalladura de la arandela junto con la deformación de los filetes de rosca del tornillo de unión, se debieron formar en un evento de sobrecarga con un aterrizaje fuerte o choque de la rueda con alguna irregularidad importante de terreno. Dicho evento pudo darse durante el aterrizaje en que ocurrió la salida de pista o durante un aterrizaje o carreteo previo, en el cual se haya sobre esforzado la unión sin provocar falla total de la arandela, terminándose de cizallar en ese último aterrizaje.

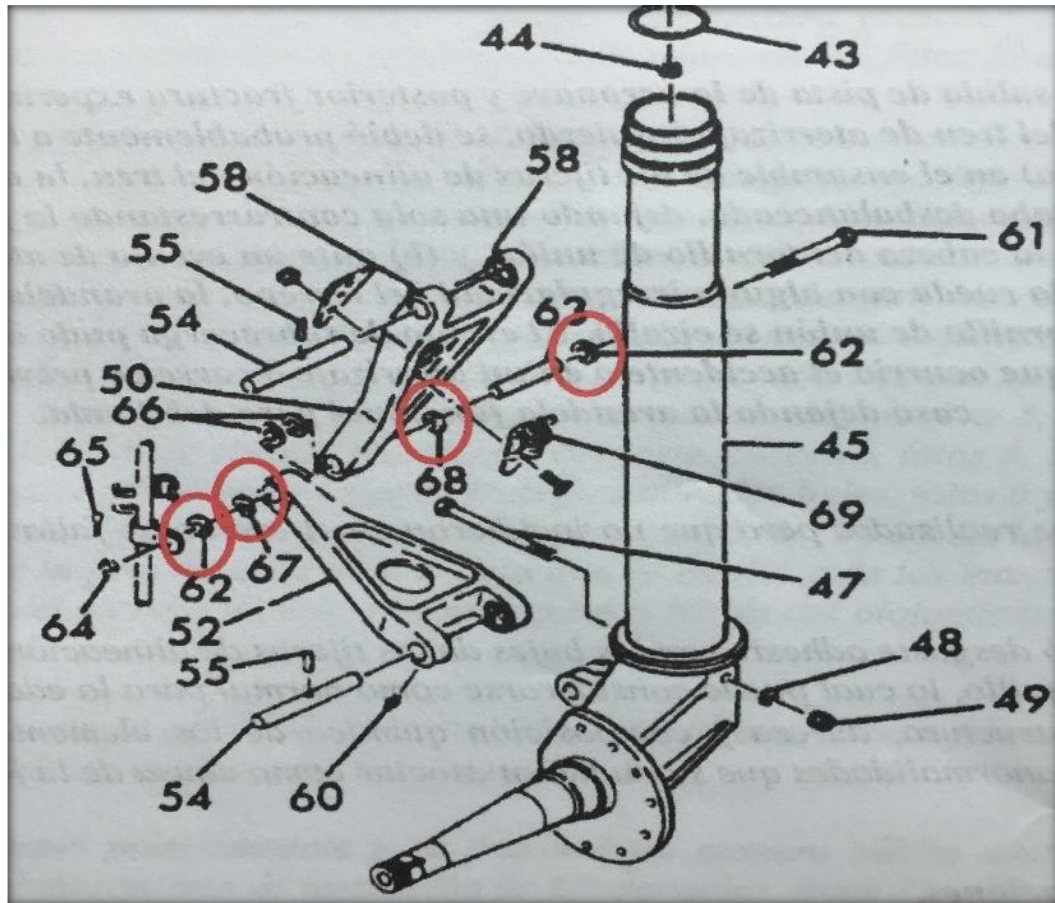
El plano de partes del tren de aterrizaje de la aeronave sugiere que en el ensamble de la zona de la unión, deben tenerse cuatro arandelas (4), dos (2) en el lado de la cabeza del tornillo y dos (2) en el lado de la tuerca.

Imagen No. 3: Detalles del plano de partes del tren de aterrizaje (en círculos las arandelas de la zona de unión de las tijeras)

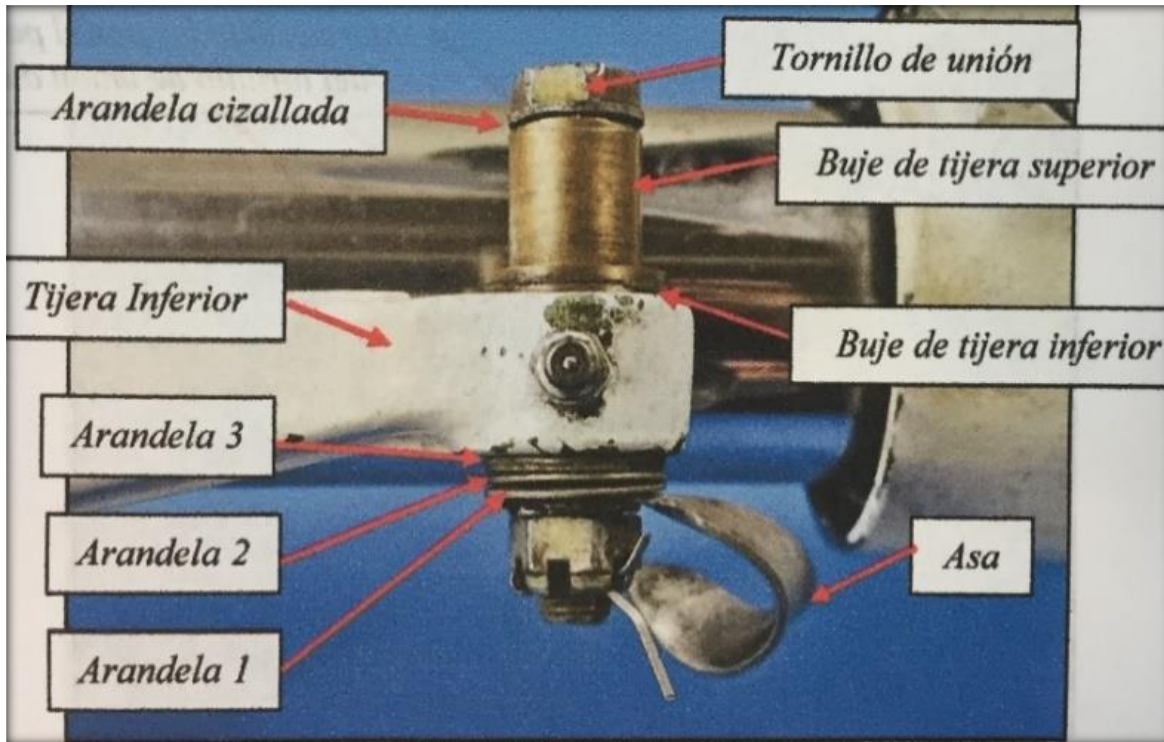
1. Al inadecuado ensamble de las tijeras de alineación del tren, pues la disposición de las arandelas estaba desbalanceada, dejando una sola arandela contrarrestando las fuerzas laterales en el lado de la cabeza del tornillo de unión.

*Imagen No. 4: Ubicación Arandela Cizallada y Tornillo de unión
Ubicación Arandelas N1-N2-N3 y Asa*

2. Ante un evento de aterrizaje fuerte o choque con algún FOD en el terreno, la arandela del lado del tornillo de unión se cizalló; el evento de sobre carga pudo darse durante el aterrizaje en que ocurrió el incidente grave o un aterrizaje o carreteo previo, dejando esta arandela funcional, pero al mismo tiempo, debilitada.
