INFORME FINAL

COL-15-05-GIA

**Aterrizaje de emergencia en
campo no preparado por falla de
motor**

Piper PA-25-260, Matrícula HK667

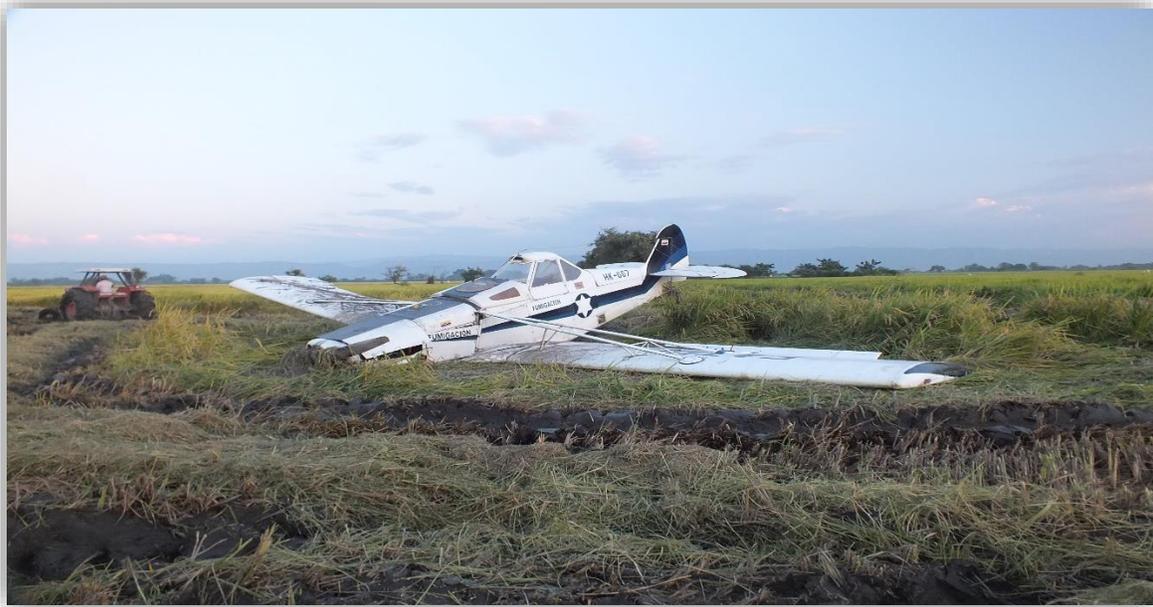
A causa del aterrizaje forzoso, la aeronave sufrió parada súbita del motor, daños en el tren principal de aterrizaje, desprendimiento del tren principal izquierdo, deformación en las palas de la hélice, daño en el fuselaje en el área del carenaje inferior del motor y daño en el sistema de aspersión. No se presentó fuego. El Piloto resultó ileso y abandonó la aeronave por sus propios medios.

Fotografía No. 1: Condición final de la aeronave HK667

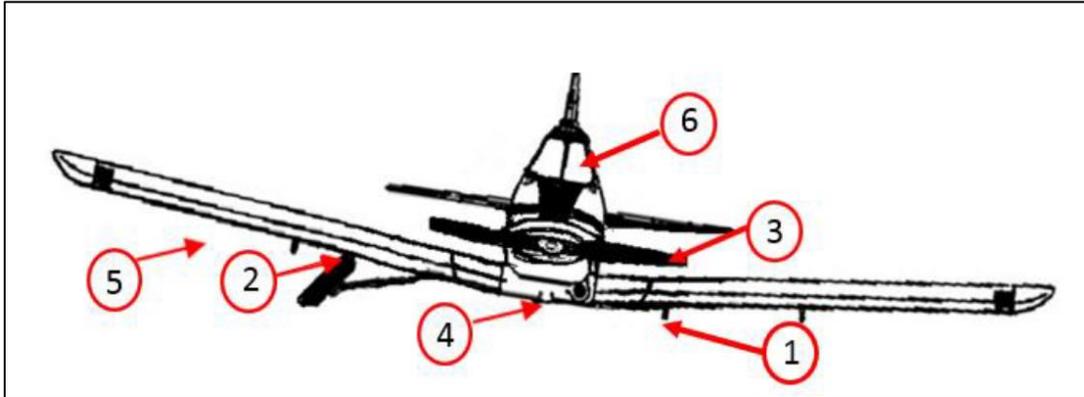
1. Fractura y desprendimiento del tren de aterrizaje izquierdo.
2. Colapso sin desprendimiento de la pierna del tren principal derecho.
3. Deformación de las palas de la hélice y ralladuras en los bordes de ataque.
4. Abolladuras en el fuselaje y en el carenaje de la cubierta inferior del motor
5. Rotura con desprendimiento del sistema de aspersión.
6. Desgarramiento de las correas del arnés de pecho y cinturón de seguridad del Piloto.

Figura No. 1: Diagrama de daños en la aeronave HK667

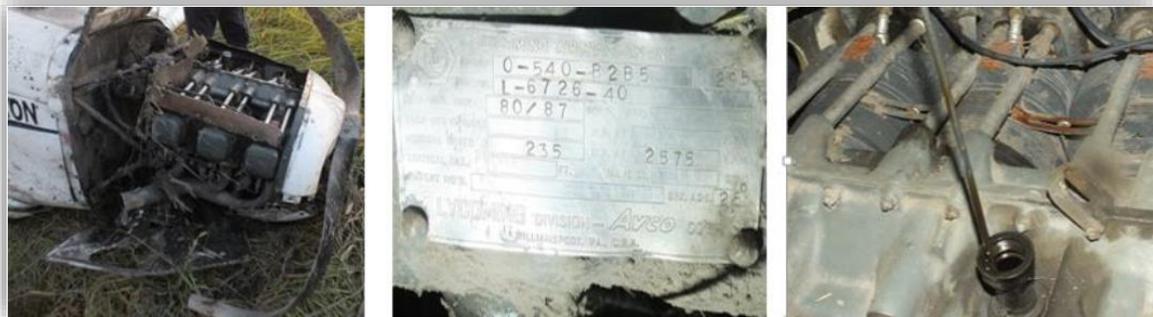
Sin embargo, se determinó que esta información de la Biblioteca Técnica de la Autoridad Aeronáutica, no coincidía con los datos corroborados durante la inspección de campo llevada a cabo el día 28 de enero de 2015, en la cual se evidenció que el motor instalado en la aeronave HK667 era el modelo LYCOMING O-540-B2B5 serie número L-6726-40.

Fotografía No. 3: Condición in situ - El motor instalado en el HK667 era el Lycoming O-540-B2B5 con número de serie L-6726-40

Se comprobó mediante el estudio de la documentación que la planta motriz LYCOMING modelo O-540-B2B5, serie número L-6726-40, que fue instalada en la aeronave involucrada en este incidente grave, no se encontraba autorizada en el TCDS (Type Certificate Data Sheet).

Para que a través del Gerente ordene de inmediato el envío a Inspección Post Incidente Grave el motor LYCOMING O-540-B2B5 serie número L-6726-40 y los componentes que se encontraban instalados al momento del suceso, con el propósito de detectar la existencia de defectos o encontrar la causa raíz de la posible falla y posterior apagada del motor en vuelo.

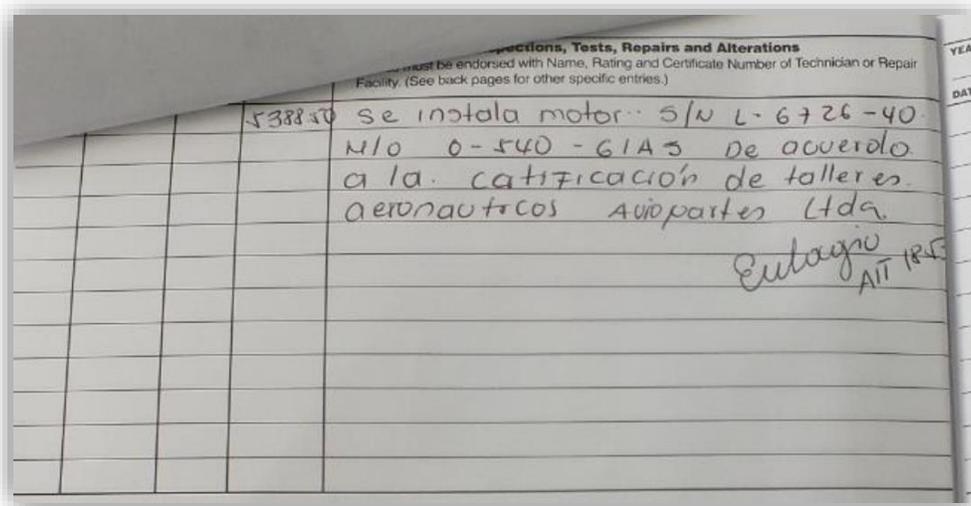
Adicionalmente, en una hoja del nuevo Log Book de la aeronave para plantas motrices suministrada al GRIAA, se encontró un registro de instalación de la planta motriz O-540-G1A5 y S/N L-6726-40, el cual según se evidenció al momento de realizar la inspección de campo de este incidente grave, no coincidía con la planta motriz de la aeronave registrada en este Log Book.

Fotografía 4: Copia del Log Book entregada al GRIAA, en donde figura el motor Lycoming O-540-G1A5 S/N L-6726-40 como instalado en el avión

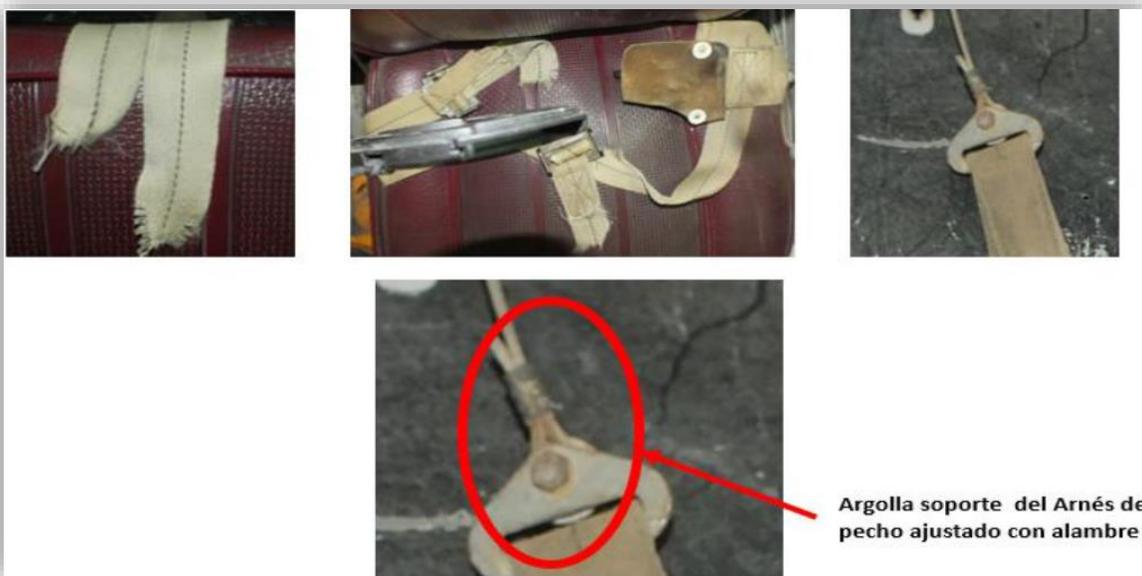
En la cabina de mando se encontró que tanto el arnés de pecho como el cinturón de seguridad del Piloto, fueron rasgados y quedaron en malas condiciones.

Fotografía No 6: condición del arnés de pecho y cinturón de seguridad de la aeronave HK667
