INFORME FINAL INCIDENTE GRAVE

COL-15-18-GIA

Falla de motor N°1, inmediatamente después del despegue

Boeing 727 – 200 F, Matrícula HK4262

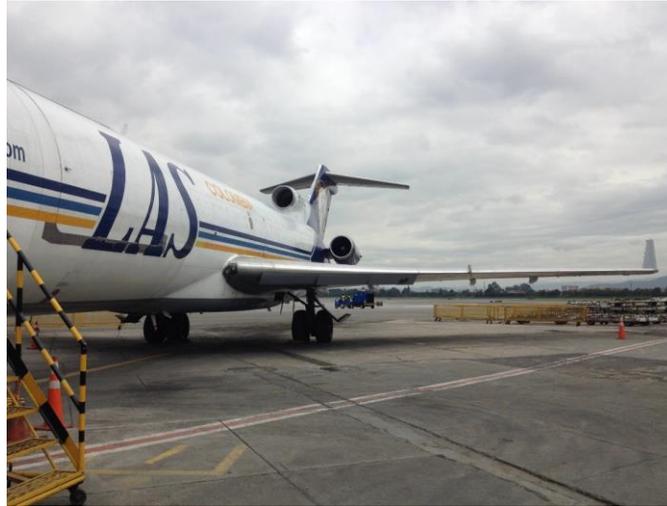
Condición Final Aeronave HK4262

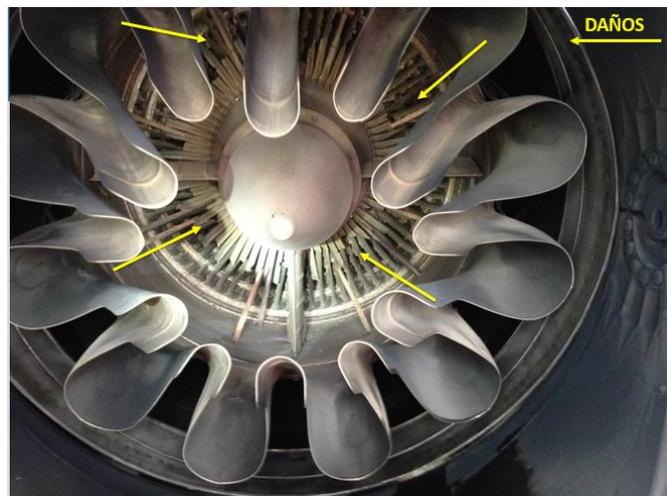
Condición Final Tobera de Escape Motor N°1

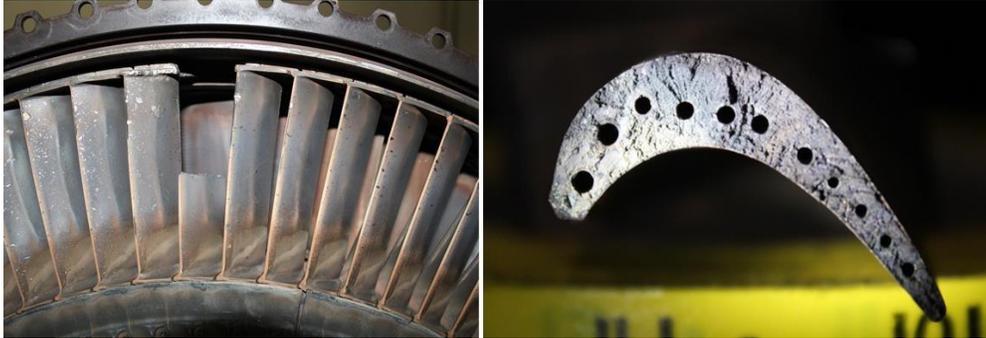
Daños leves. A consecuencia de la fractura de un álabe de la primera estación de turbina T1⁴, se fracturaron álabes de la tercera T3 y de la cuarta T4⁵ estación de turbina.

Condición Final (Fractura) Álabe N°1, Disco T1 del Motor N°1

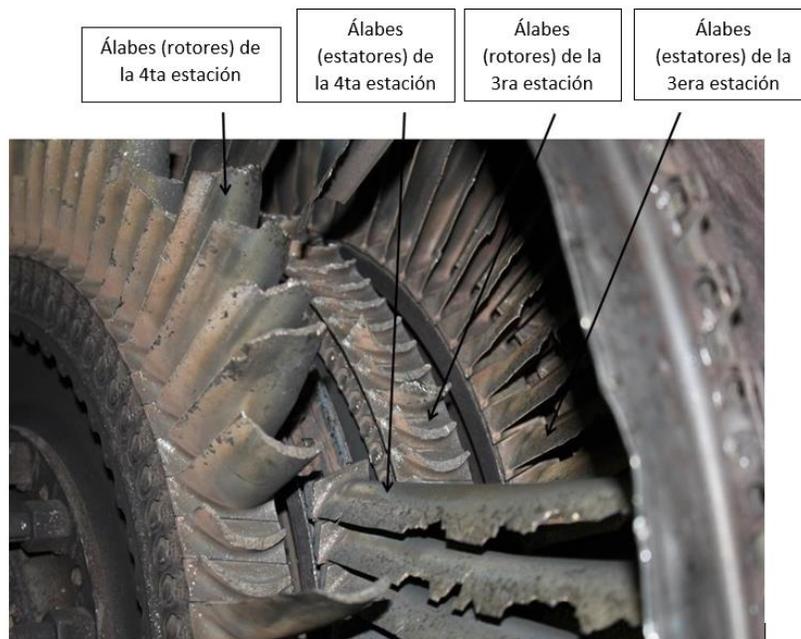
Condición Final (Fracturas) Álabes Discos de Turbina T4/T3 del Motor N°1

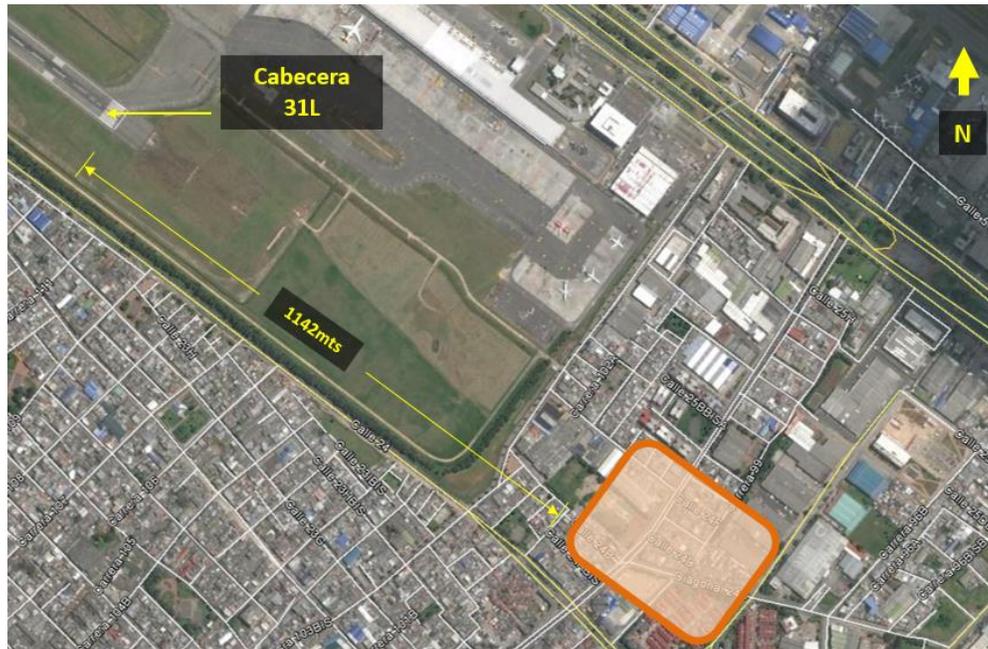
Debido a la expulsión de fragmentos de álabes de discos de turbina, se ocasionaron daños leves en los tejados de las construcciones contiguas a la cabecera de la pista 31L.

Área de Distribución de Restos de Álabes de Turbina

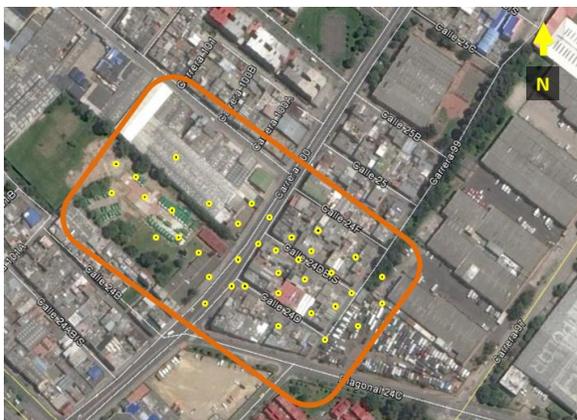
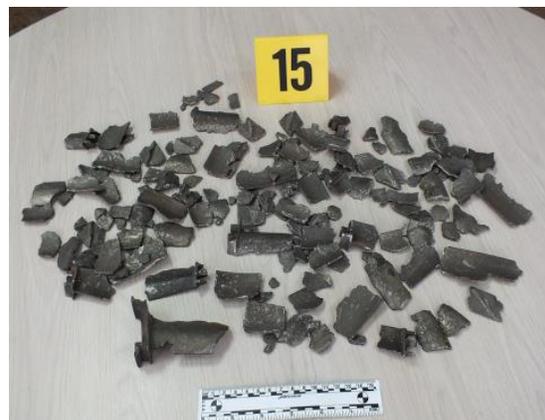
Área donde fueron encontrados y recolectados fragmentos de álabes de discos de turbina; por habitantes, personal del GRIAA y bomberos aeronáuticos. (Tejados de edificaciones contiguas a la cabecera 31L en dirección sur-este).

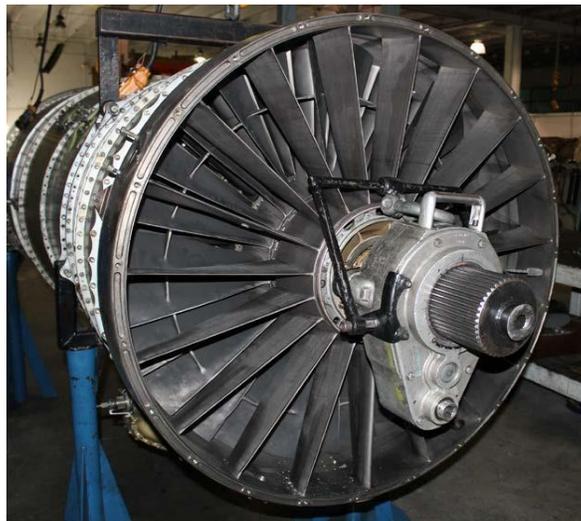
Vista Frontal:

- Los álabes estatores de turbina (Vista frontal) y unas palas visibles de la entrada del compresor se encontraron intactas y en buenas condiciones.
- El compresor fue girado a mano y la rotación fue suave, con la concurrente rotación del LPT consistente con la continuidad del eje de baja presión de la turbina.

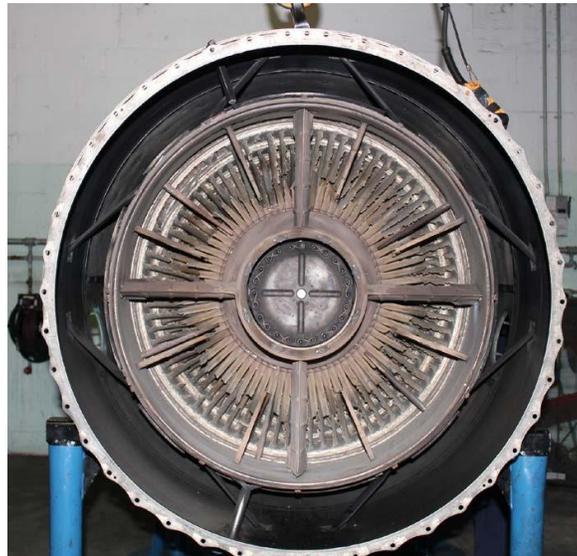
Vista Tobera de Escape:

- Todos los álabes rotores de la cuarta estación de turbina se fracturaron, sin embargo los mismos se mantuvieron sujetos y seguros en las estaciones del disco.
- La localización del rango de fracturas de los álabes rotores desde la plataforma hacia el centro, y sobre la envergadura fueron aleatorias, con un patrón no discernible.
- Las superficies fracturadas se encontraron ásperas y dentadas consistentes con una sobrecarga.

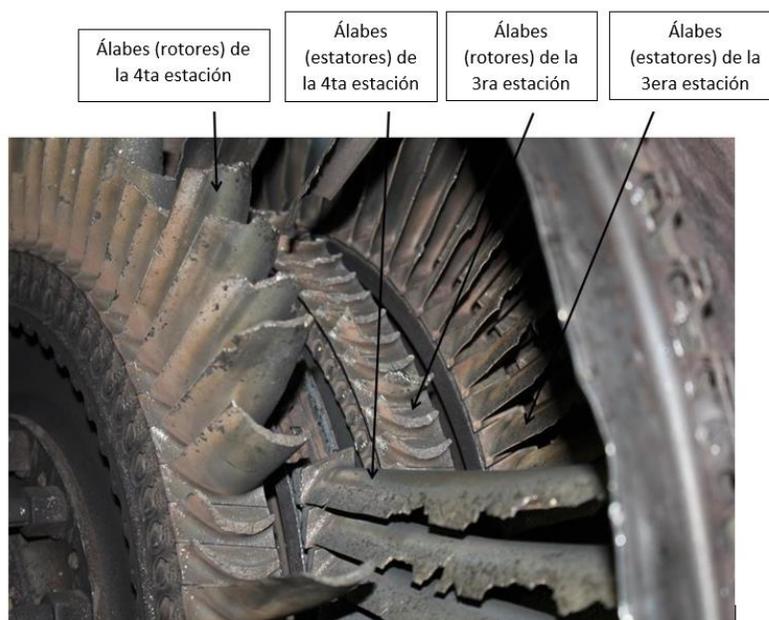
Discos T4 y T3 LPT (Turbina de Baja Presión)

- Los álabes estatores de la cuarta estación de turbina, evidenciaron daños por impacto en el borde de salida y siete de ellos desaparecidos, de los cuales seis consecutivos.
- Todas las superficies fracturadas se encontraron ásperas y dentadas consistentes con una sobrecarga.
- Todos los álabes rotores en la tercera estación de la turbina, se encontraron fracturados cerca de la plataforma del álabe “en forma de mazorca” y desaparecidos.
- Todos los álabes estatores de la tercera estación de turbina se encontraron presentes, sin embargo los bordes de ataque de todos los estatores se encontraban en buena condición, pero los bordes de salida tenían daños severos por impacto.
- Las superficies fracturadas se encontraron ásperas y dentadas con su consistente sobrecarga.

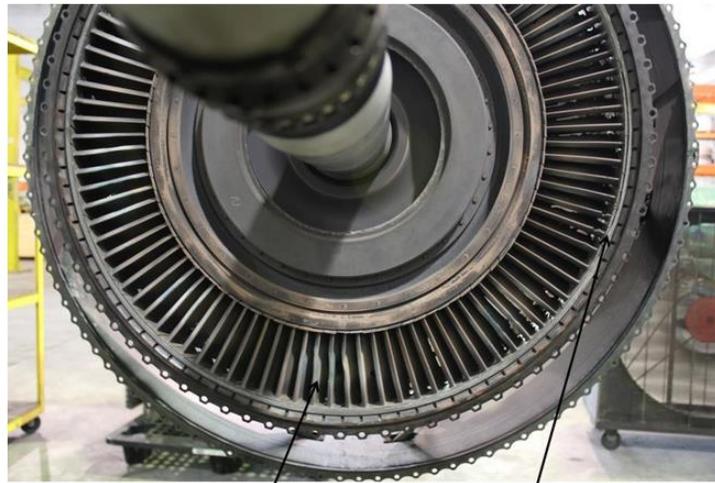
Disco T2 LPT (Turbina de Baja Presión):

Deformación
térmica en el
borde de salida

Ranura en el
borde de
ataque

- Los álabes rotores de la segunda estación de turbina se encontraron todos presentes con algunas fracturas. Las superficies fracturadas que eran visibles estaban ásperas y rayadas por sobrecarga.
- Los álabes estatores de la segunda estación de turbina se encontraron todos presentes e intactos. Tres álabes estatores en la posición horaria de las 6 tenían deformaciones en el borde de salida consistentes por cambios térmicos. Múltiples álabes alrededor de la circunferencia tenían daños por temperatura y oxidación en el borde de ataque.

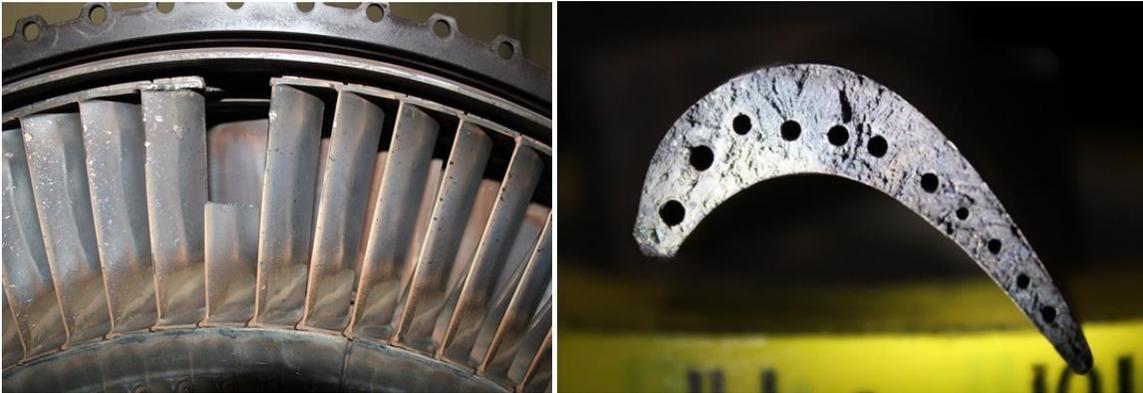
Disco T1 HPT (Turbina de Alta Presión):

- Todos los álabes rotores de la primera estación de turbina (T1) se encontraron; sin embargo un ábabe rotor se encontró fracturado alrededor de 1.75 pulgadas desde la plataforma.
- La superficie del ábabe rotor fracturado estaba oxidada y áspera pero no había una clara región por fatiga u orígenes de fracturas. **Por lo anterior, se determinó enviar dicho ábabe a análisis de laboratorio (Inspección de Metalurgia); así mismo se determinó enviar seis (6) álabes más del disco a inspección; los mismos fueron escogidos aleatoriamente.**

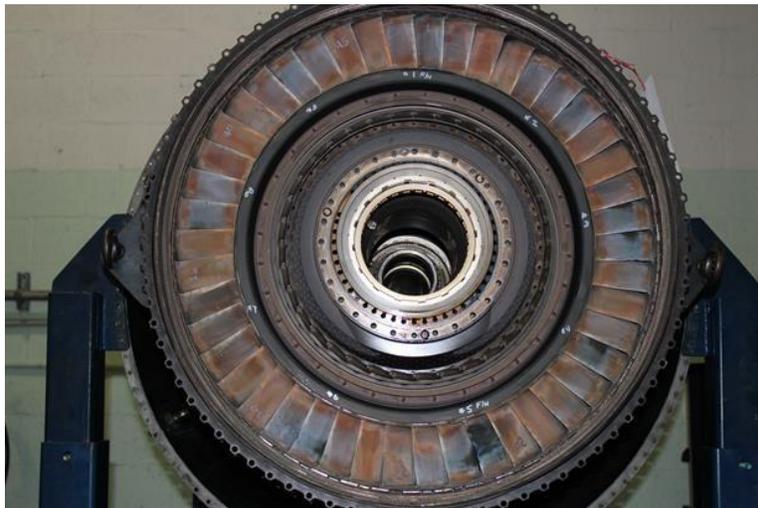
Disco T1 HPT (Turbina de Alta Presión):

- Los álabes estatores del inyector de la primera estación estaban todos presentes y exhibían decoloración alineadas con el flujo de gas de cada una de las 9 cámaras de combustión.

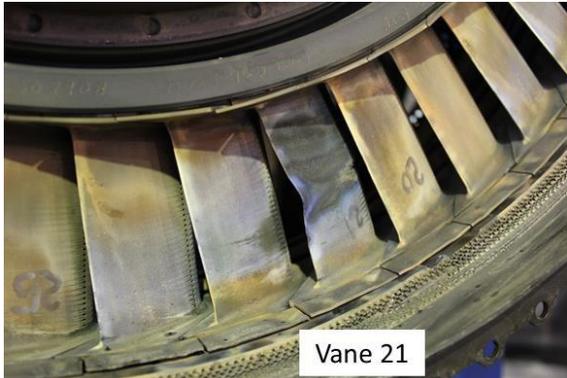
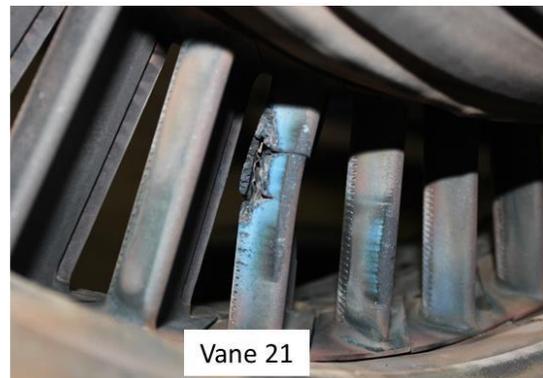
- Los álabes fueron numerados, iniciando en la posición horaria de las 12 y en dirección de las manecillas del reloj.
- El álabe estator N°21, evidenciaba una deformación en el borde de ataque y exhibía una decoloración térmica (blanqueada) en su lado posterior.
- El lado de succión del álabe estator (vane 21) se encontraba deformado térmicamente alrededor de una sección de una pulgada desde la mitad de la envergadura delantera hacia el diámetro interior del estator.

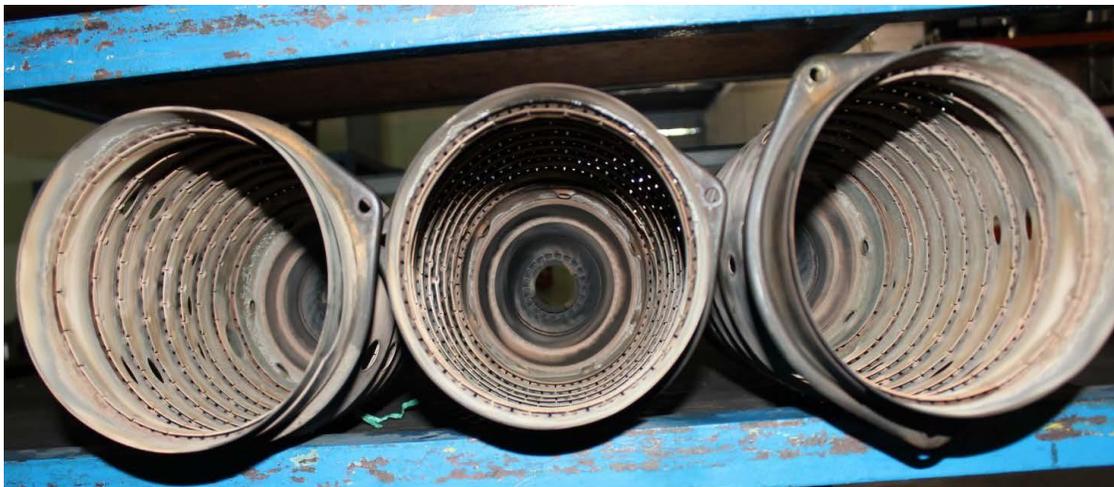
Combustión (Cámaras de combustión):

- Las nueve cámaras de combustión fueron removidas y todas se encontraron intactas, sin indicaciones de quemaduras por combustible. No se evidenciaron indicios de erosión térmica alrededor de la sección del ducto exterior.
- Los inyectores de combustible parecían estar todos en buena condición.
- No se evidenció indicios de erosión térmica alrededor de la sección interior del ducto exterior.

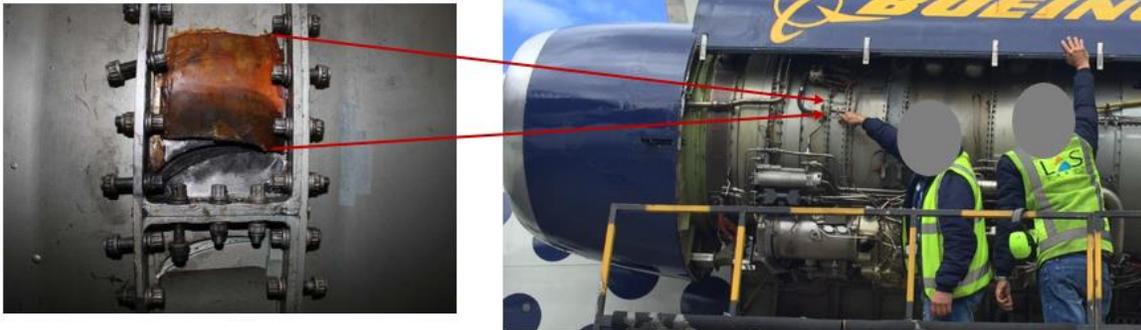
Compresor:

- La sección del compresor no fue desarmada debido a la falta de evidencias por supuestos daños internos.
- Una reparación con fibra de vidrio fue elaborada y asegurada a la cubierta exterior C2, dicha reparación no fue desarrollada en concordancia con el manual de reparaciones del motor JT8D. La sección del parche en fibra de vidrio había roto el diámetro exterior y no estaba suficientemente asegurada, permitiendo moverse.

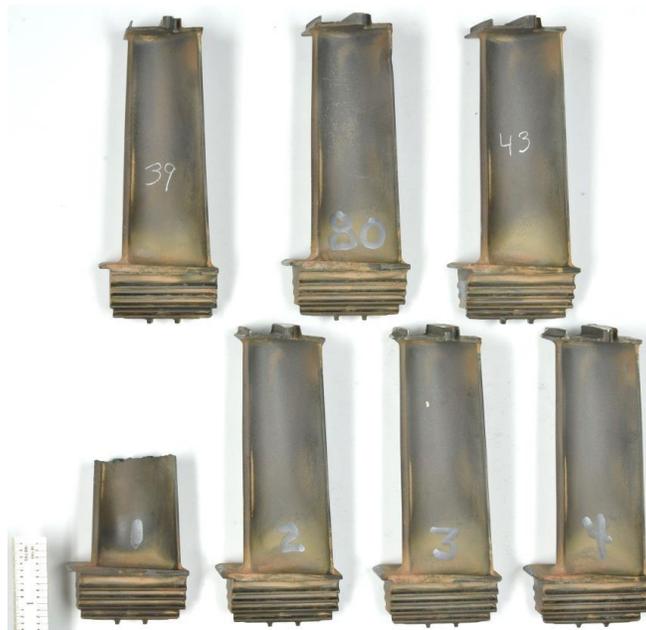
- En la inspección visual se evidenció que el álabe rotor N°1, se encontraba fracturado a lo largo de la cuerda 2.1 a 2.4 pulgadas por encima de la raíz de la plataforma (ARP), y los otros álabes rotores se encontraban intactos.

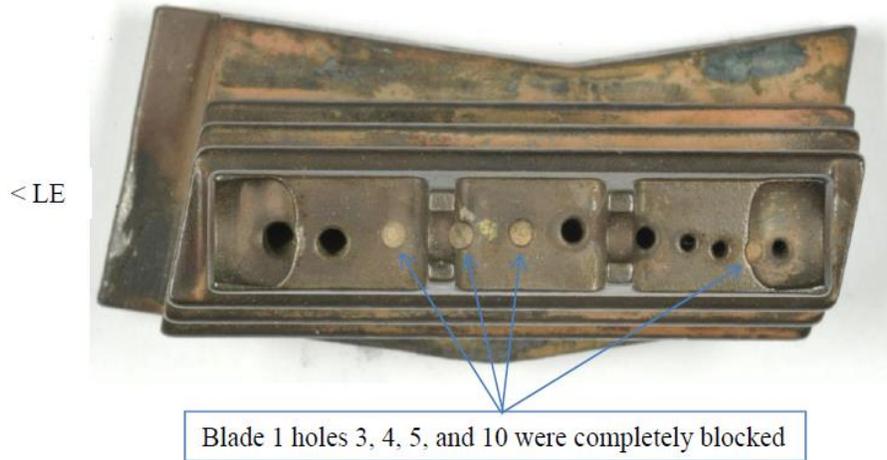
Álabe Rotor N°1

- Cuatro (4) de los once (11) conductos de refrigeración del álabe rotor N°1 se encontraron completamente obstruidos.
- Una pequeña cantidad de contaminación fue raspada fuera de los conductos (orificios) 3 – 5 del álabe N°1, y examinada usando un microscopio electrónico (SEM) y un espectrómetro disperso de energía (EDS).

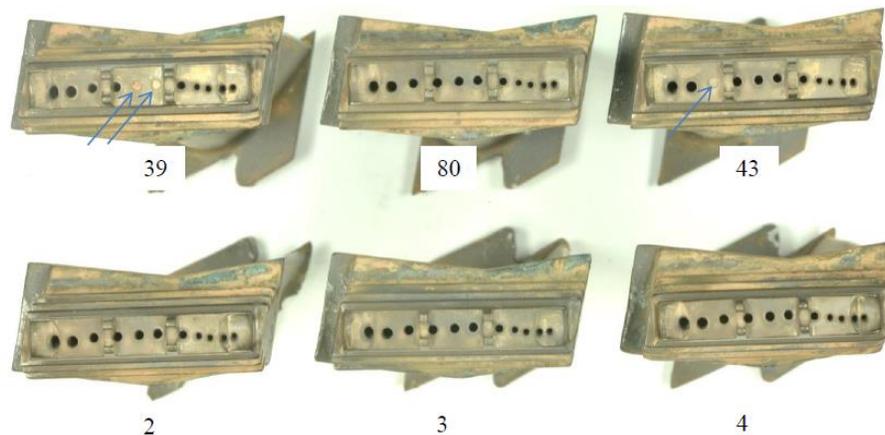
Álabes Rotores N°39, 80, 43, 2, 3 y 4

- El álabe rotor N°39, exhibió dos conductos de refrigeración obstruidos.
- El álabe rotor N°43, exhibió un conducto de refrigeración obstruido.

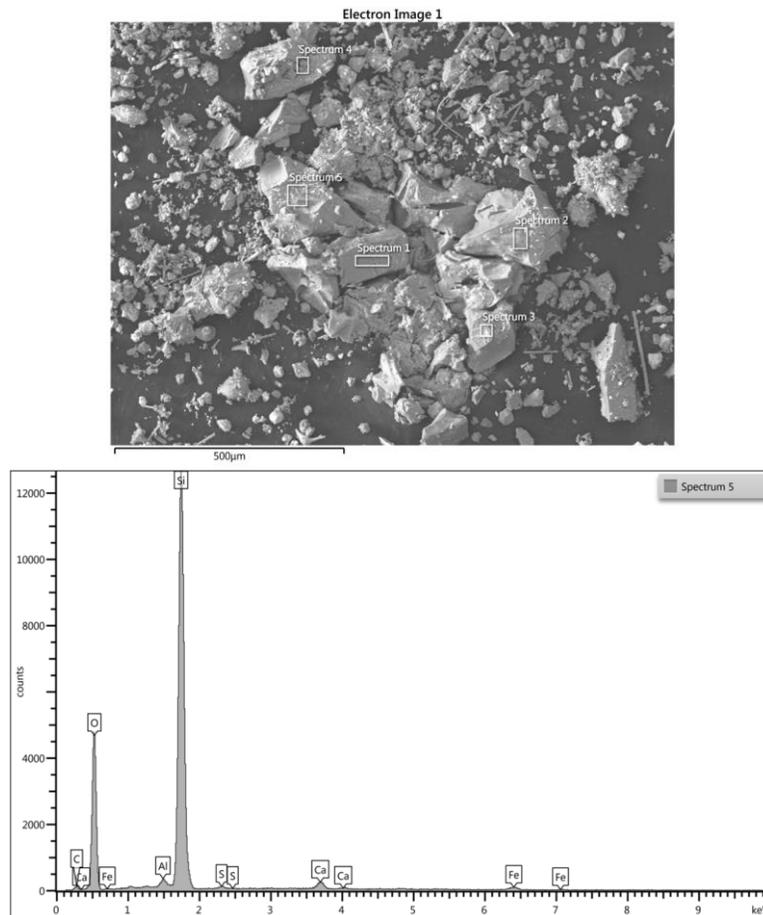
Análisis SEM/ EDS

- En el análisis SEM¹⁰ / EDS¹¹ de la contaminación de los conductos de refrigeración 3-5 del álabe rotor N°1, evidenció la existencia de una composición rica en silicio¹² típica de la ingestión de arena.

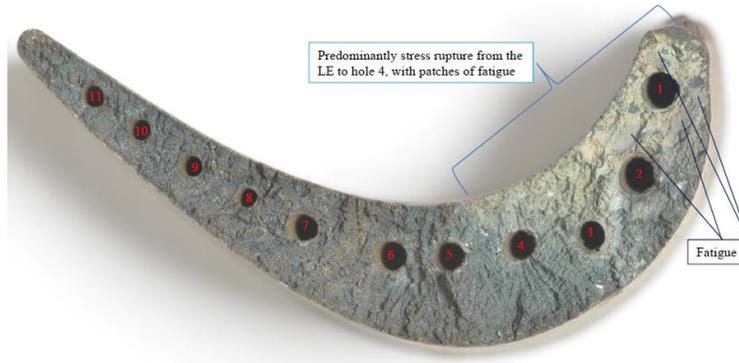
- **Vista Lateral Álabo Rotor N°1**

- Desde el borde de ataque (derecha) hasta el conducto de refrigeración N°4, la **superficie de fractura parecía ser antigua**. La fractura alrededor del conducto de refrigeración N°1 fue predominantemente debido a la fatiga¹³. La fractura entre los conductos N°2 y N°4 fue predominantemente debido a la ruptura por tensión¹⁴. Detrás del orificio N°4, la fractura se debió a sobreesfuerzo¹⁵.

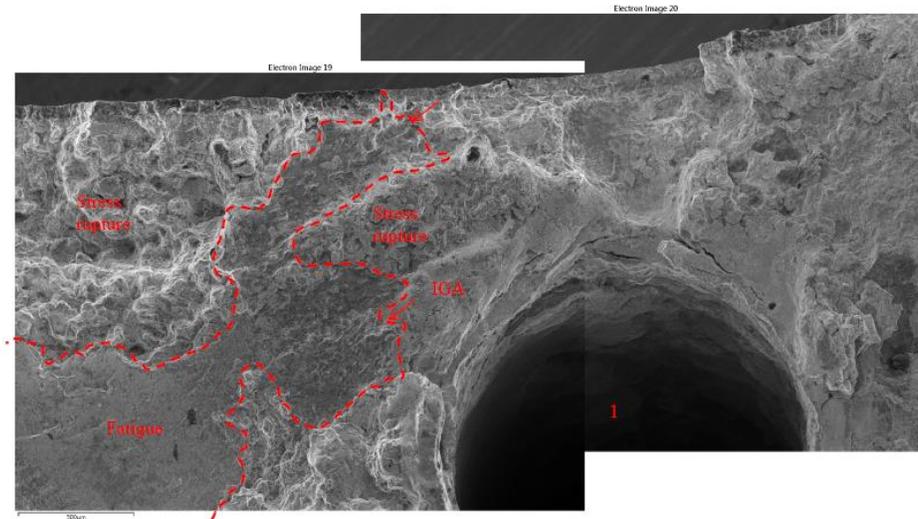
1era Imagen:

- El examen SEM cerca del orificio de refrigeración N°1 evidenció fatiga transgranular, (Línea de puntos de color rojo), la misma progresó desde múltiples orígenes (flechas) en el borde de la fractura intergranular (IGA y de rotura por tensión).

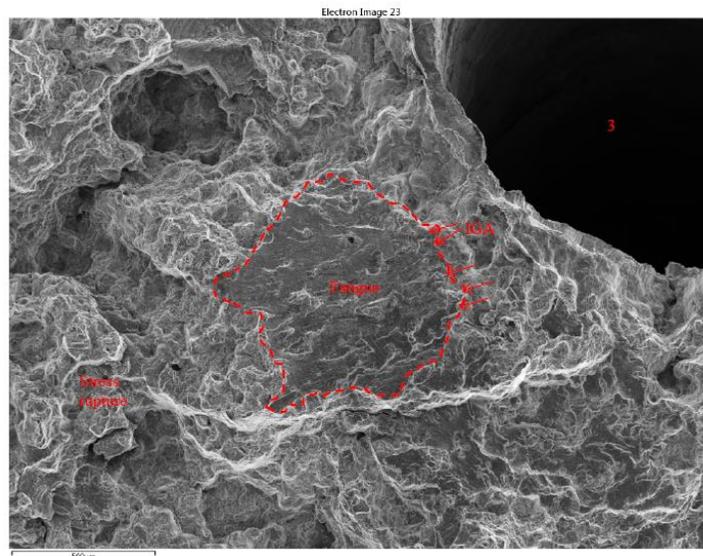
2da Imagen:

- En el examen SEM efectuado cerca del conducto de refrigeración N°3 se evidenció fatiga transgranular, (Zona de Líneas de puntos de color rojo), progresando desde múltiples orígenes (flechas) en el borde de IGA.

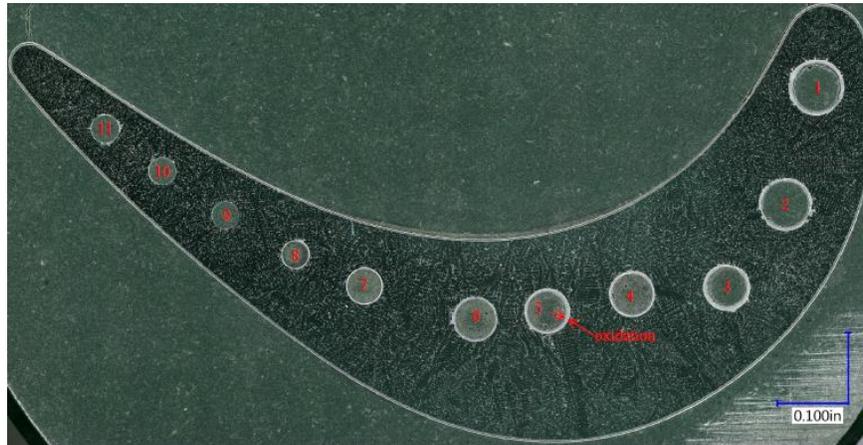
3era Imagen:

- Una sección del álabe rotor No. 1 fracturado, de aproximadamente 0,5", fue inspeccionado. Variaciones en las cantidades de oxidación fueron observados a lo largo de los conductos internos; el conducto N°9 exhibió el menor ataque de oxidación.

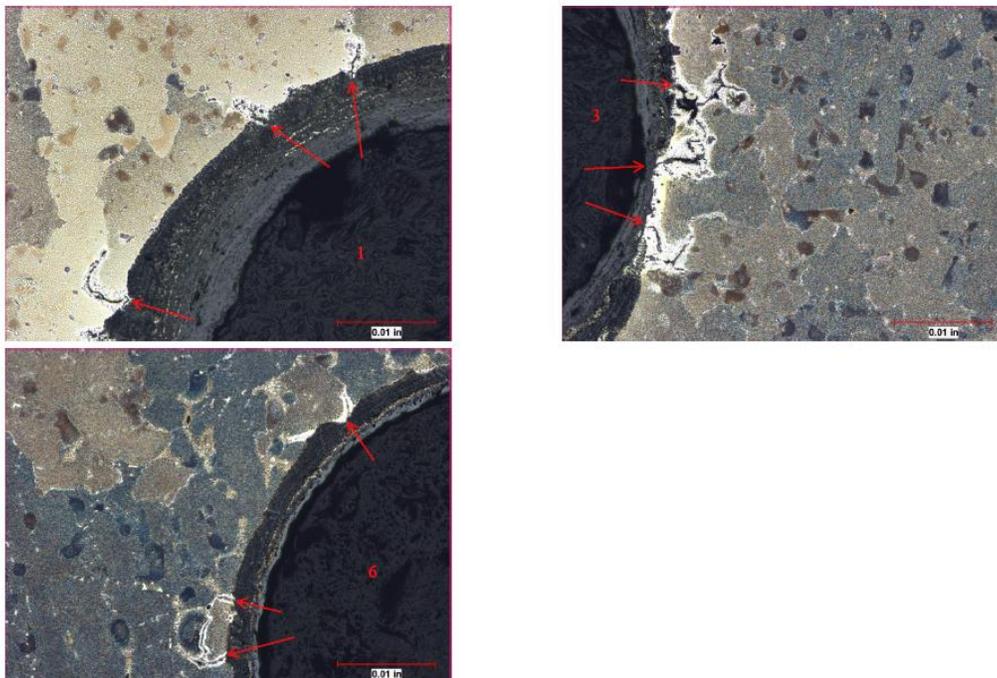
4ta Imagen:

- El análisis metalográfico de la sección de 0.5" hacia el interior del álabe rotor No. 1 reveló la existencia de aleación empobrecida por IGA en los orificios de refrigeración. Las flechas indican IGA.

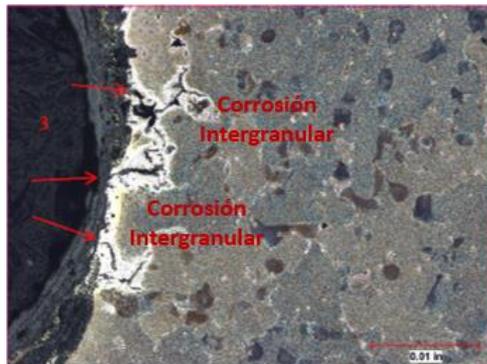
Corrosión Intergranular en un Conducto de Refrigeración del Álabe Rotor N°1

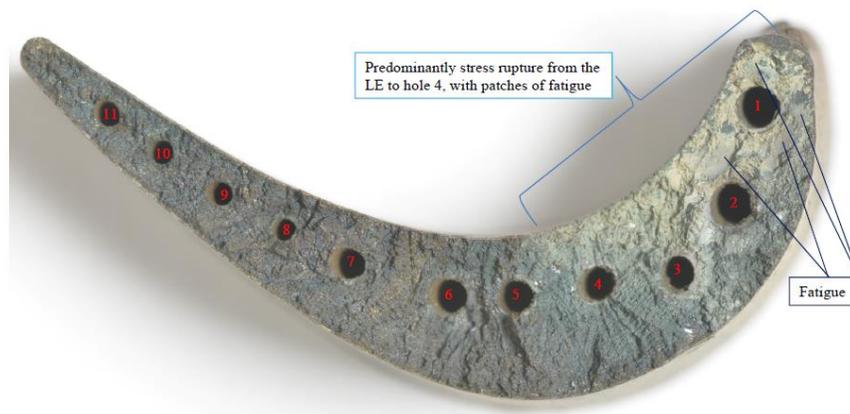
De acuerdo al análisis metalúrgico efectuado por la casa fabricante (P&W) al álabe rotor N° 1, se pudo evidenciar que desde el borde de ataque (derecho) hasta el conducto de refrigeración N° 4, **la superficie fracturada parecía ser antigua**²¹; por lo que se puede concluir, que probablemente si se hubiere efectuado la inspección boroscópica a la hora estipulada (hora 600), se hubiere detectado alguna grieta en el álabe rotor, que permitiría ejecutar una acción preventiva para evitar la fractura del mismo.

Borde de ataque álabe rotor N° 1: Conductos de Refrigeración N° 1 – N° 4

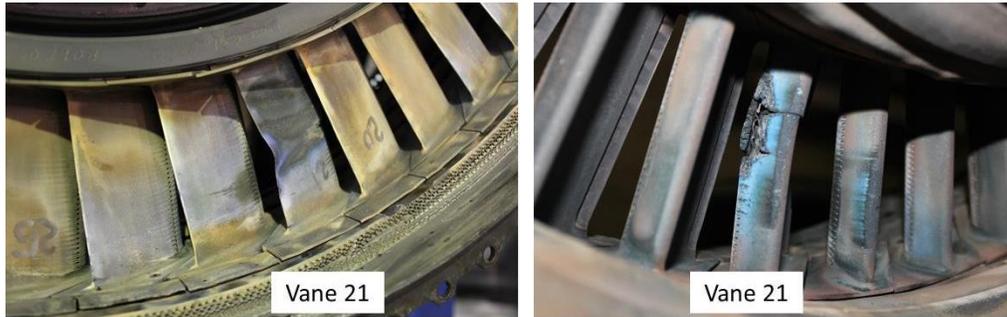
Así mismo, conforme al mismo análisis metalúrgico emitido por P&W, se puede concluir que si se hubiere realizado la inspección boroscópica, probablemente se hubiere podido detectar la condición del álabe estator N° 21; el cual presentaba una deformación en el borde de ataque, producto de una decoloración térmica (blanqueada) en su lado posterior).

Condición Ábabe estator N°21

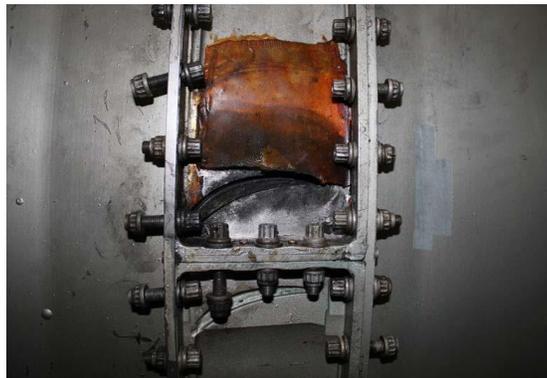
Con respecto a la reparación en fibra de vidrio, elaborada y asegurada a la cubierta exterior C2 del motor Serie número 688758; de acuerdo al informe de la inspección realizada por la casa fabricante (P&W), la misma no fue desarrollada en concordancia con el manual de reparaciones del motor JT8D. Sin embargo, según lo manifestado por personal de LAS S.A, la empresa no cuenta con la capacidad para realizar dicho trabajo, es decir ellos no están autorizados por especificaciones de operación, para realizar mantenimiento a esa área del motor.

Reparación en fibra de vidrio / Cubierta exterior Motor N°1
