DECLARACIÓN PROVISIONAL INCIDENTE GRAVE

COL-15-24-GIA

Pérdida de Control y Excursión de Pista durante la Maniobra de Aterrizaje

Cessna 421, Matrícula HK4793

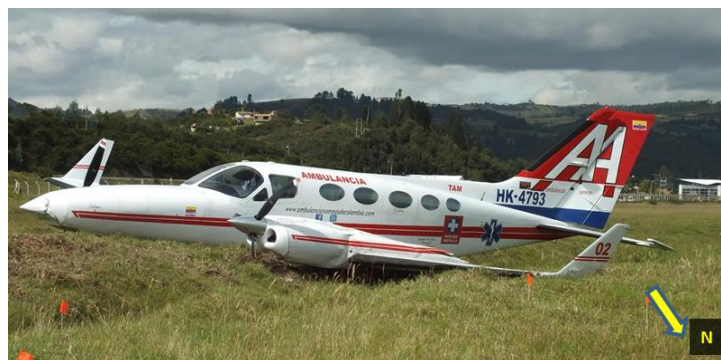
Condición final de la aeronave HK4793

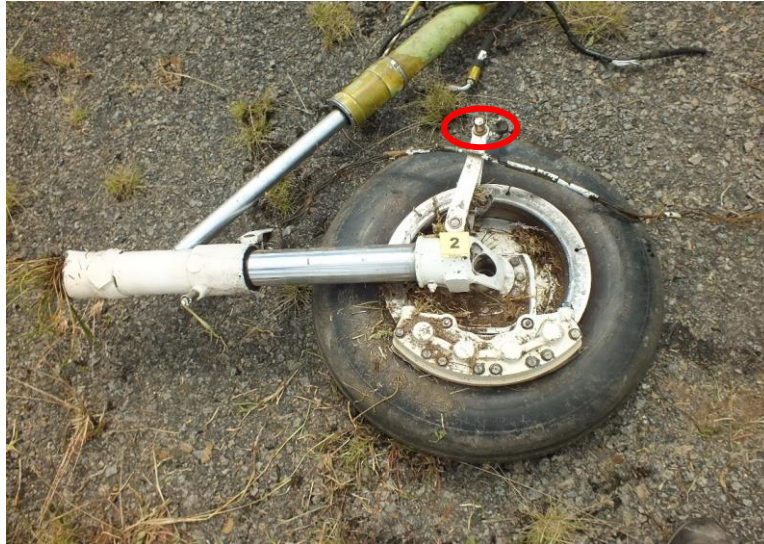
A consecuencia de la vibración lateral experimentada por la aeronave en la maniobra de aterrizaje, la misma sufrió daños importantes; como lo son la fractura de los trenes principales y de nariz, escoriaciones por rozamiento de la parte ventral del fuselaje contra la superficie asfáltica y deformación de las palas de las hélices en sus puntas (parada súbita de los motores).

Condición Final: Tren Principal Izquierdo (L) / Fractura Perno (Bushing) que sujeta la Tijera (Link Assy Main Gear Strut)

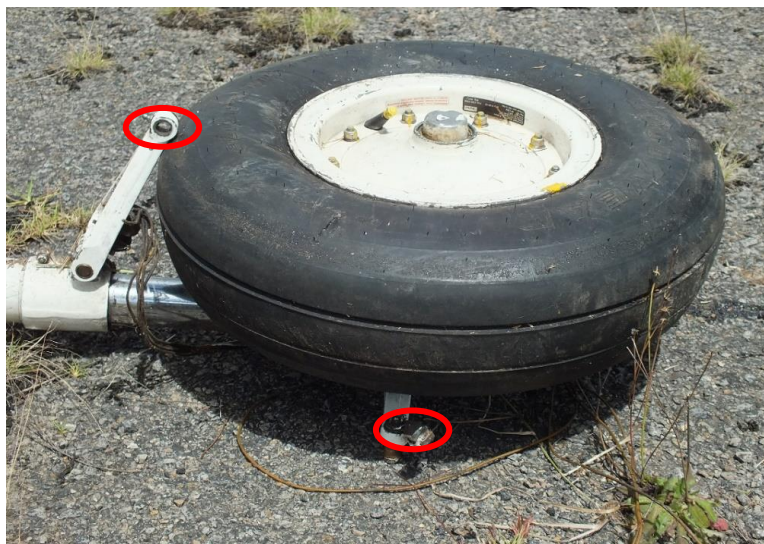
Condición Final: Tren Principal Izquierdo (L)

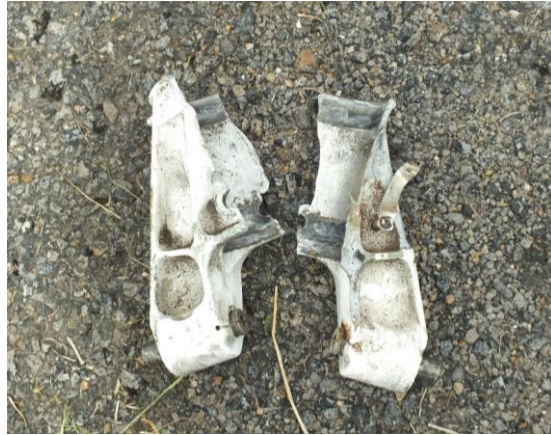
Condición Final: Trunnion Tren Principal Izquierdo (L)

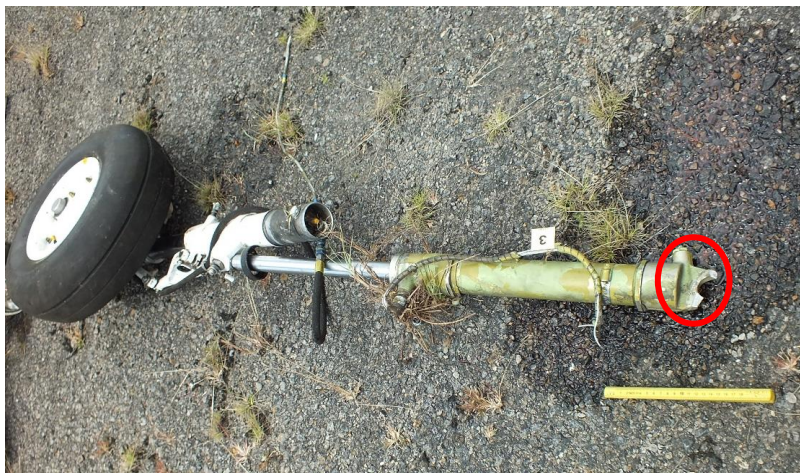
Condición Final: Tren Principal Derecho (R)

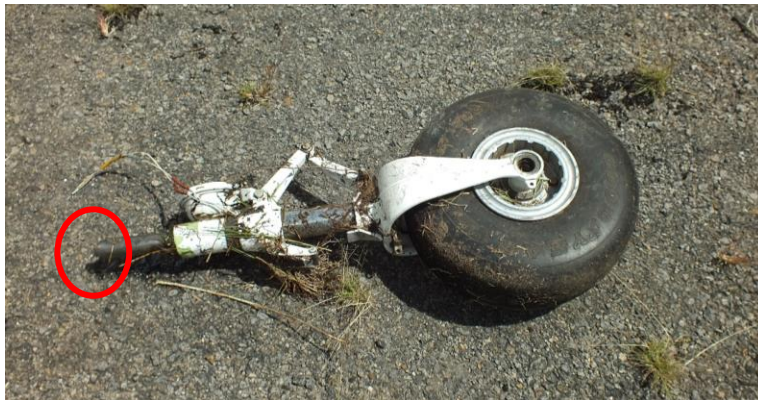
Condición Final: Tren de Nariz

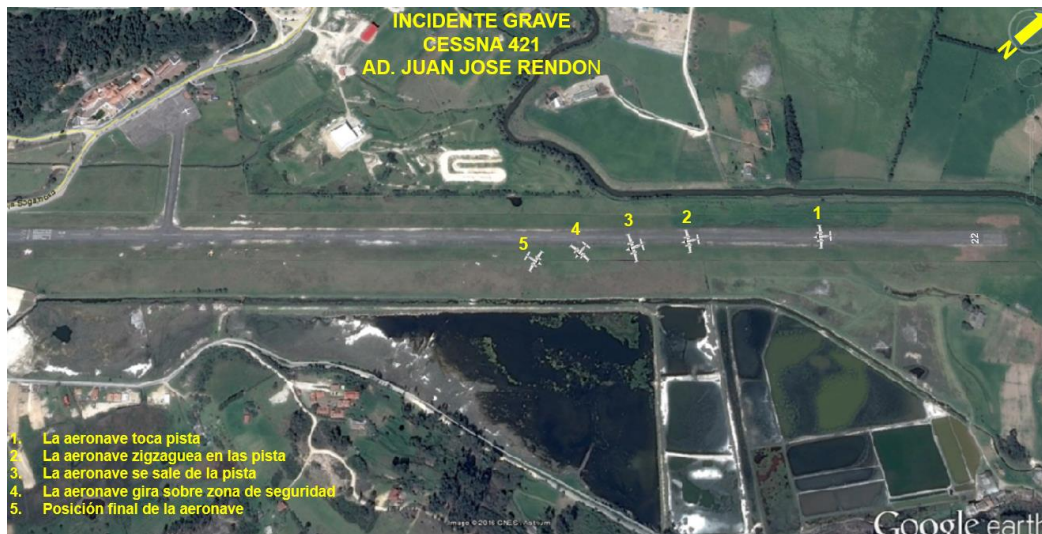
La aeronave realizó su aproximación por la cabecera 22; con base en las marcas observadas en la superficie asfáltica, se evidenciaron trazas de zigzagado en una parte de la superficie asfáltica de la pista, lo que es concordante con la vibración lateral del tren principal izquierdo manifestada por la tripulación. La aeronave quedó ubicada a 50 metros del borde de pista sobre una zanja¹, hacia el costado izquierdo (zona de seguridad), en las coordenadas N05°45'54.3"/ W073°06'16.9" y con un rumbo final de

90°. El HK4793 presentó desprendimiento total de los trenes principales y de nariz al entrar en contacto con la zona de seguridad y parada súbita de los motores.

Aeródromo Paipa SKPA Pista 04 / 22 - Secuencia de Eventos Incidente Grave HK4793

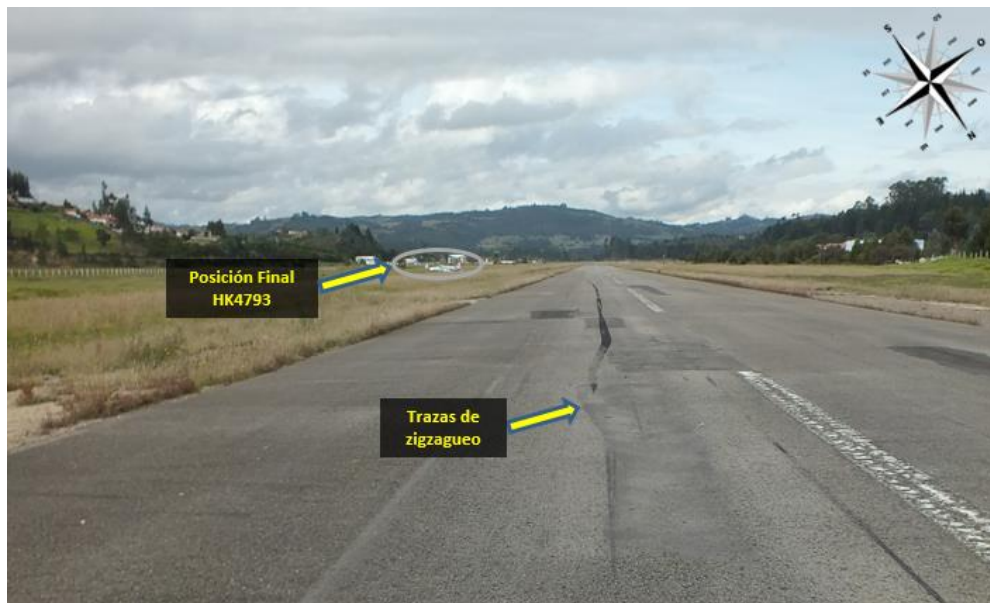
Marcas sobre la superficie asfáltica (Trazas de Zigzag HK 4793)
