INFORME FINAL INCIDENTE GRAVE

COL-15-49-GIA

Aterrizaje forzoso en campo no preparado por pérdida parcial de potencia

Cessna A188B, Matrícula HK1820

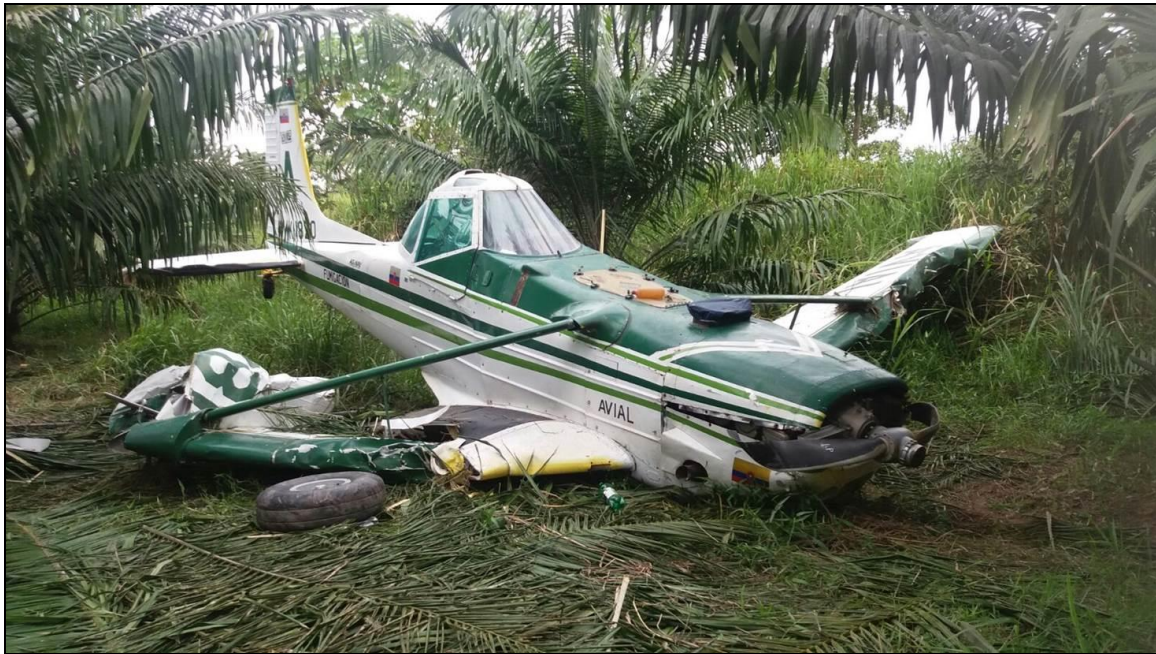
Durante la fase de ascenso inicial, la aeronave experimentó una pérdida de rendimiento aerodinámico, por lo cual el piloto decidió arrojar de emergencia el producto agroquímico transportado con el propósito de recuperar las condiciones de vuelo pero se precipitó a tierra en las coordenadas geográficas N04°17'51.7/ W 073°11'54.5, presentado daños importantes en su estructura, planos, motor, hélice y tren de aterrizaje producto del impacto final contra la vegetación.

Condición final de la aeronave HK1577G

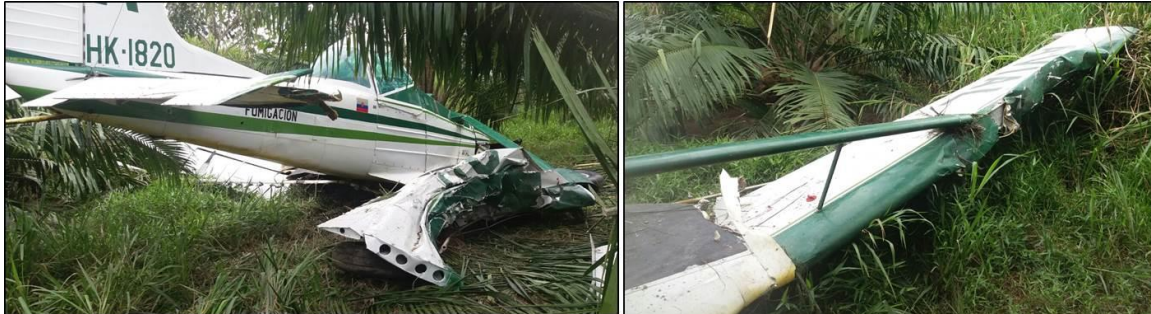
1. Deformación y fractura del plano derecho
2. Abolladuras en el borde de ataque del plano izquierdo
3. Deformación en las palas de la hélice
4. Abolladura la cubierta inferior del motor
5. Fractura de los trenes de aterrizaje

Daños sufridos en los planos de la aeronave

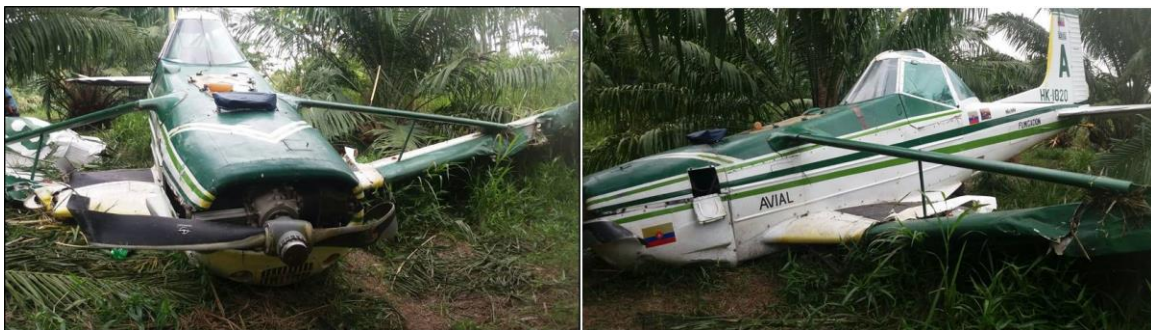
Deformación en las palas de la hélice (Izq.) y fractura de los trenes de aterrizaje (Der.)

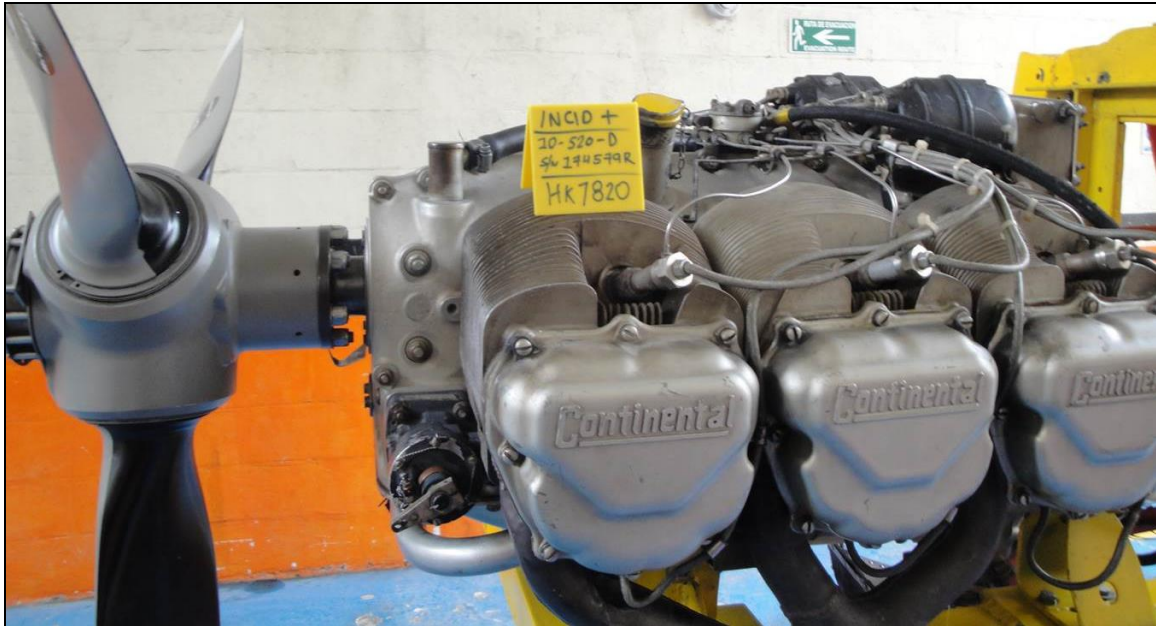
Motor Continental IO-520D S/N174579R en banco de pruebas

12. Al efectuar prueba de potencia y con mezcla rica, hay un descenso en las RPM del motor.
13. Se efectuó nuevamente la prueba de potencia con la mezcla rica ocurriendo la misma eventualidad en la caída de las RPM del motor.

1. El motor respondió inicialmente en condiciones normales de operación.
2. Se observó un funcionamiento normal del motor en operaciones intermedias.
3. Al efectuar prueba de potencia al motor se le caen las RPM.
4. Se corrigió la cantidad de mezcla de combustible en la unidad de control, lo cual fue autorizado por el funcionario investigador de la UAEAC notando que se mejora la operación del motor, aunque con funcionamiento irregular.
5. Con autorización del funcionario investigador de la UAEAC se decidió desmontar el control de combustible.
6. Se desinstaló el control de combustible de acuerdo al manual X30593 Sección 73-40-10, observando las caras de contacto de los bujes de control con ralladuras y evidencia de mal contacto en su superficie.

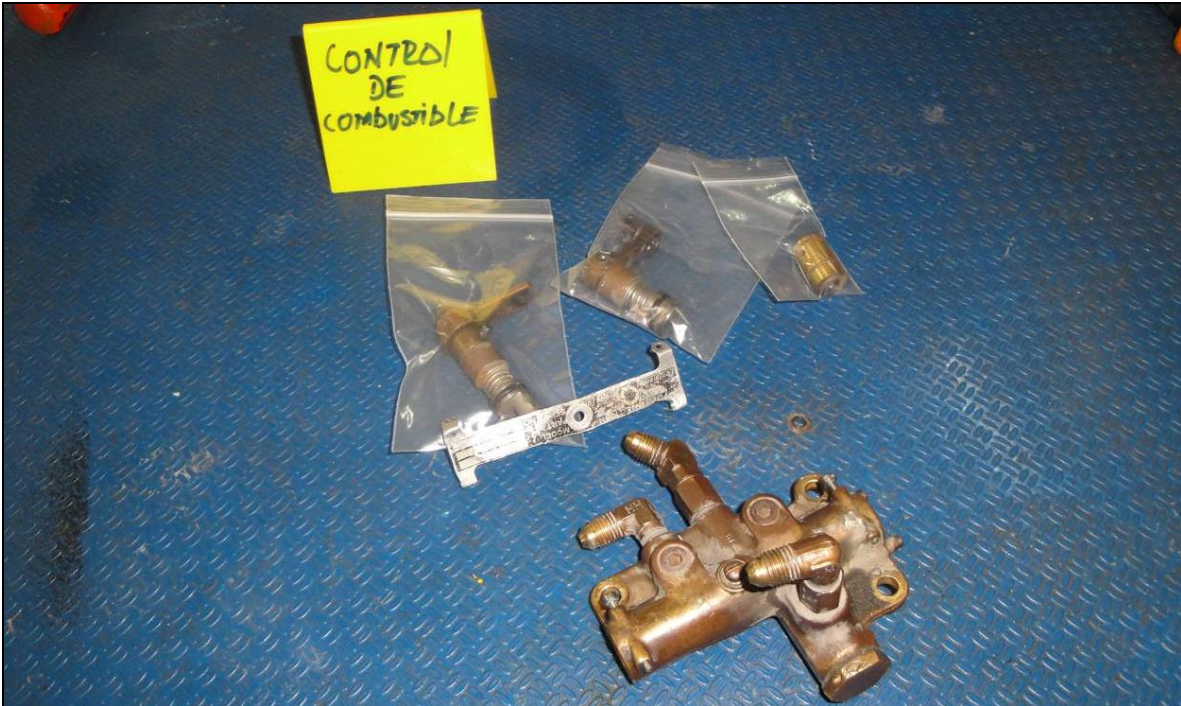
7. Se observó también que la leva de control presentaba demasiada tolerancia con respecto al eje.
8. Con estas discrepancias encontradas en el control de combustible, se evidenció el mal funcionamiento de este elemento y por lo tanto el motor no funcionó correctamente.

Control de combustible del motor Continental IO-520D

1. Pérdida parcial de potencia del motor debido a mal funcionamiento del control de combustible, en el cual se evidenció una condición física deficiente (Rayaduras internas) que generó anomalía en el flujo de combustible requerido a altos regímenes de potencia.

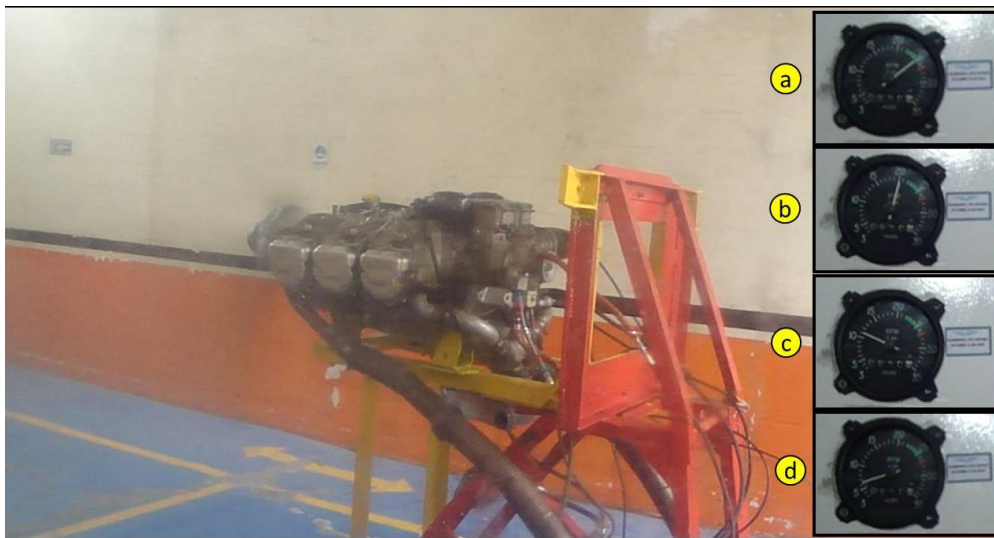
- a) El motor se aceleró hasta alcanzar 2500 RPM.
- b) Al enriquecer la mezcla se presentó un descenso inmediato de las revoluciones del motor (2000 RPM indicadas en el tacómetro).
- c) Continuó la pérdida de potencia (1100 RPM mostradas en el tacómetro).
- d) Finalmente el instrumento descendió hasta indicar 600 RPM.

Esta prueba fue realizada en dos (2) ocasiones, obteniendo resultados similares, razón por la cual se procedió a efectuar una corrección de mezcla en la unidad de combustible pero el motor no generó la potencia requerida.

Pruebas de potencia con mezcla rica en el motor Continental IO-520-D S/N174579R
