# INFORME FINAL INCIDENTE GRAVE

**COL-15-54-GIA**

**Aterrizaje forzoso en campo no preparado por pérdida total de potencia**

**Piper PA-36-300, Matrícula HK1892**

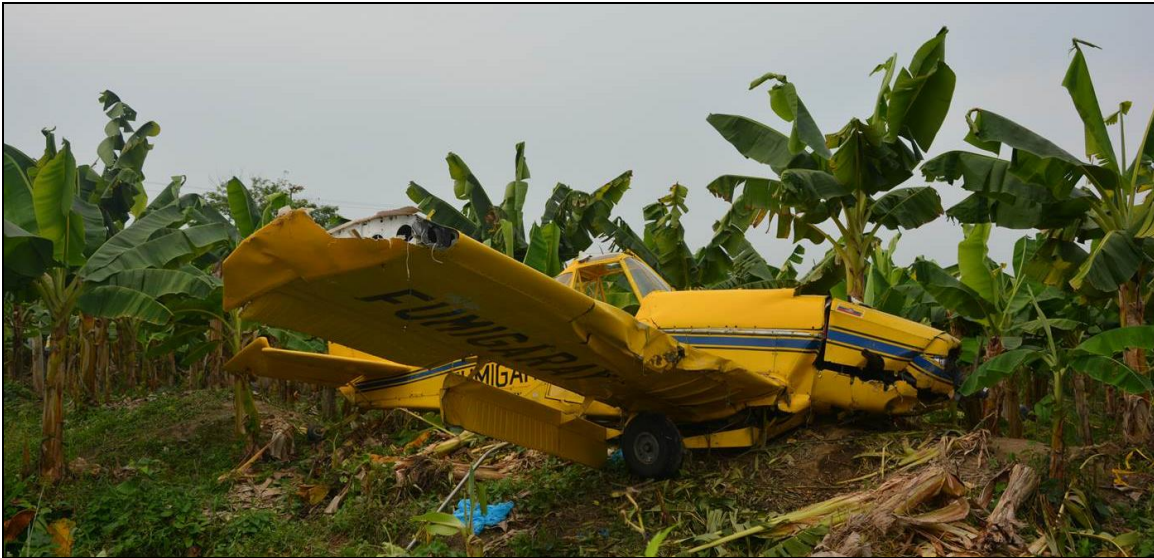
A las 07:20HL (12:20UTC), el piloto realizó el llamado de emergencia MAYDAY y procedió a ejecutar un aterrizaje de emergencia en una plantación de plátano ubicada en el lote “La Francisca” en las coordenadas geográficas N10°48'56.66"/W074°08'54.67", maniobra en la cual la aeronave sufrió daños sustanciales como la fractura de los trenes de aterrizaje, desprendimiento del motor de su bancada, abolladuras en ambos planos y fuselaje.

*Estado final de la aeronave HK1892*

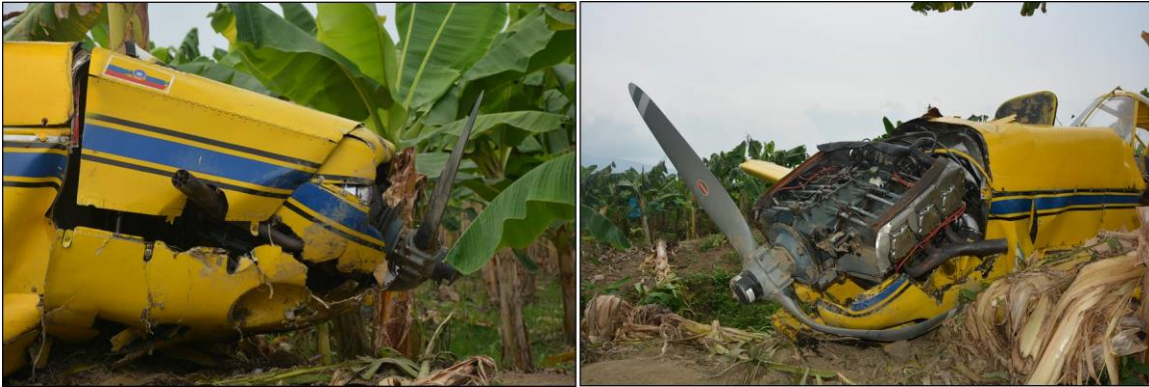
1. Fractura de la estructura de la bancada del motor
2. Deformación en una pala de la hélice
3. Abolladuras en las cubiertas del motor
4. Fractura de los trenes de aterrizaje principales
5. Deformación del tren de aterrizaje de cola
6. Abolladuras en los bordes de ataque de los planos
7. Fractura en las puntas del plano derecho y estabilizador horizontal izquierdo
8. Desprendimiento del sistema de fumigación

*Daños en las cubiertas del motor (Izq.) y pala de la hélice (Der.)*

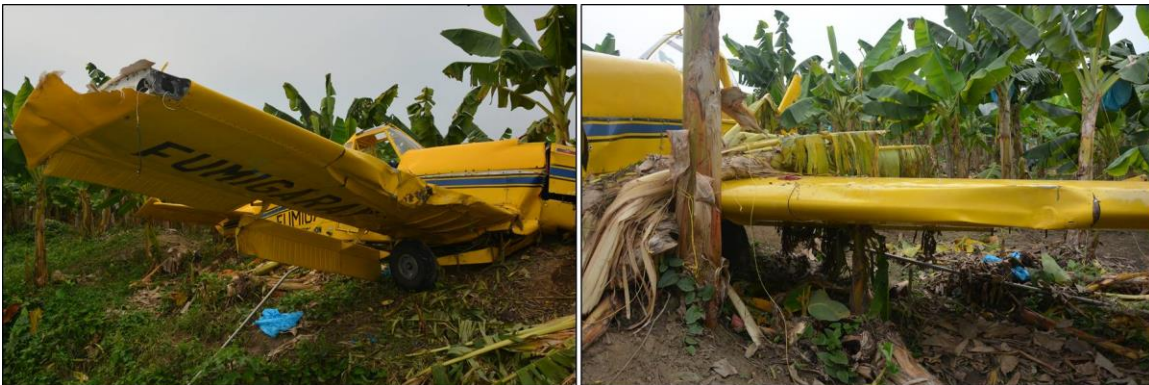
*Daños en la punta y borde de ataque del ala derecha (Izq.) y borde de ataque del ala izquierda (Der.)*

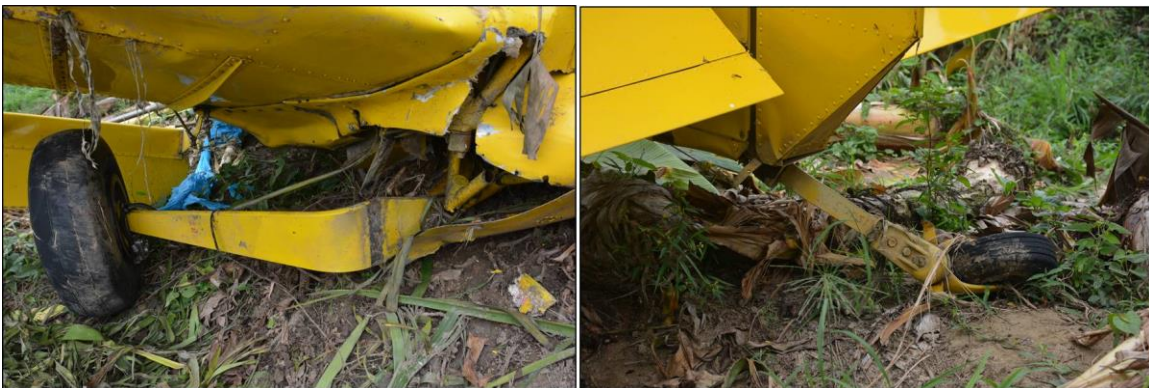
*Daños en el tren de aterrizaje principal (Izq.) y de cola (Der.)*

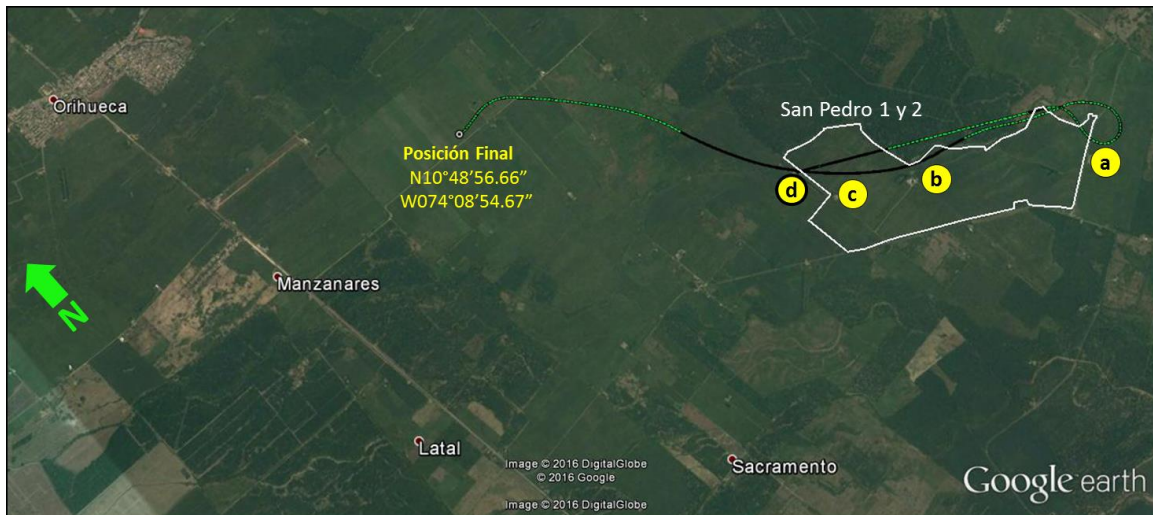
- a) Se presentan en el tacómetro las primeras oscilaciones en las revoluciones del motor.
- b) El piloto observa fluctuaciones suaves de RPM.
- c) Se apagó el motor en vuelo.
- d) El piloto se declaró en emergencia y decidió ejecutar un aterrizaje forzoso en un campo no preparado.

*Trayectoria GPS de la aeronave HK1892 durante el incidente grave*

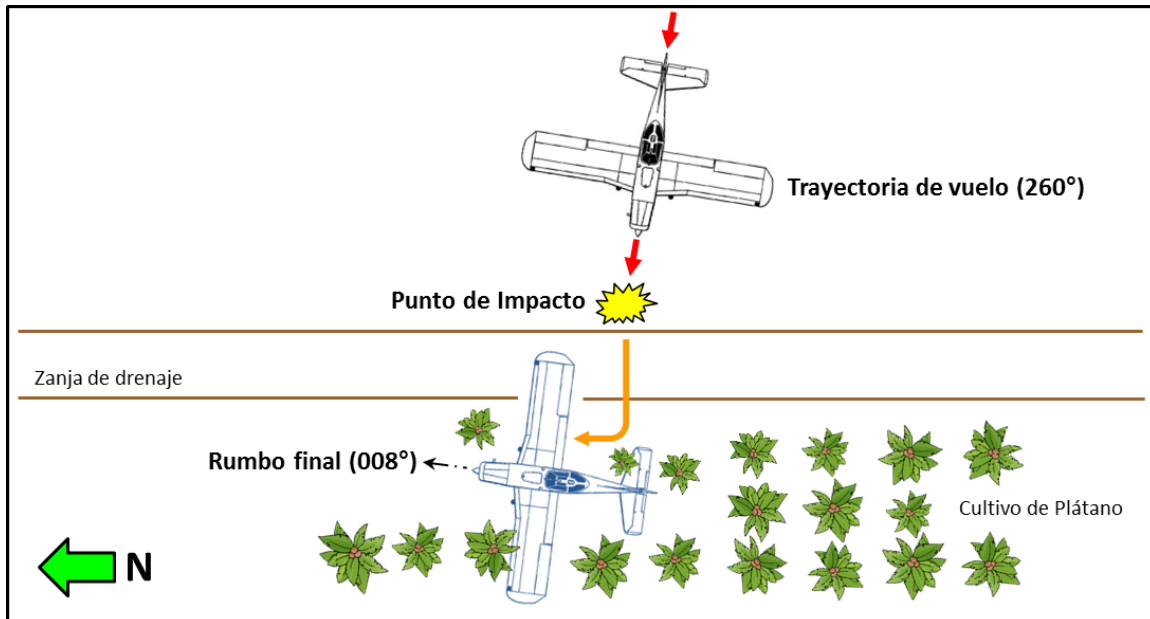
La aeronave llevaba una trayectoria de vuelo de  $260^\circ$  durante su aproximación final, ingresando con baja velocidad (Full flaps) y bajo ángulo hasta su impacto contra el terreno, girando bruscamente a la derecha debido a la aplicación del pedal derecho por parte del piloto para minimizar su desplazamiento horizontal, quedando con un rumbo final de  $008^\circ$ .

La posición final de la aeronave correspondió a las coordenadas geográficas  $N10^\circ48.942'$  /  $W074^\circ08.988'$  en el lote "La Francisca" a 109ft de elevación; sufriendo daños sustanciales como la fractura de los trenes de aterrizaje y abolladuras en ambos planos y cubiertas del motor, deformación de una de las palas de la hélice, característica de un impacto contra el terreno sin potencia del motor.

Diagrama del impacto contra el terreno de la aeronave HK1892

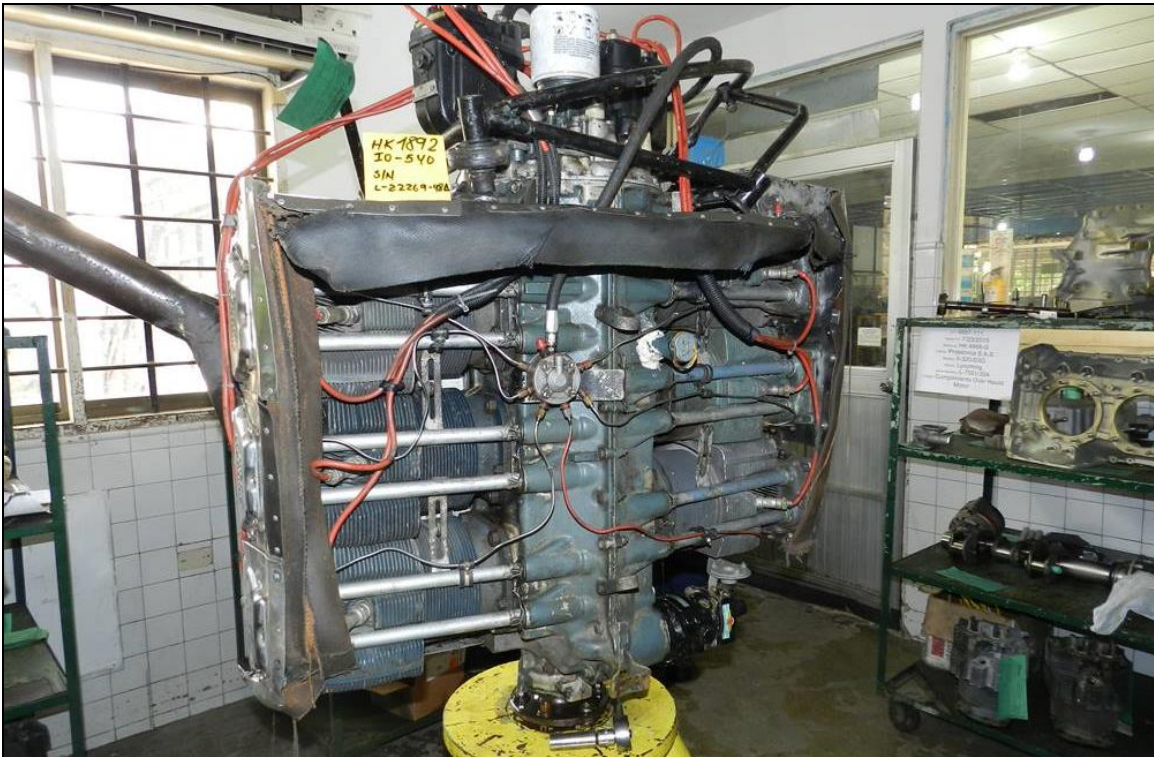
*Inspección del Motor Lycoming IO-540 K1G5 S/N L-22269-48A*

1. Soportes inferiores rajados del motor y tensor del alternador.
2. Abolladuras en tubos de admisión.
3. Bancada rota a causa de las fuerzas de impacto.
4. Cigüeñal partido en la biela No.5.
5. Fractura del perno del piñón fijo del cigüeñal.

6. Fundición por alta temperatura del casquete de la biela No.5.
7. Deformación del cárter de potencia a la altura de los cilindros No.5 y No.6.
8. Deformación del cilindro No.5 en el borde.
9. Golpe en el eje de levas.
10. Engranaje partido de la leva de combustible.
11. Fractura del eje impulsor de la bomba de aceite.

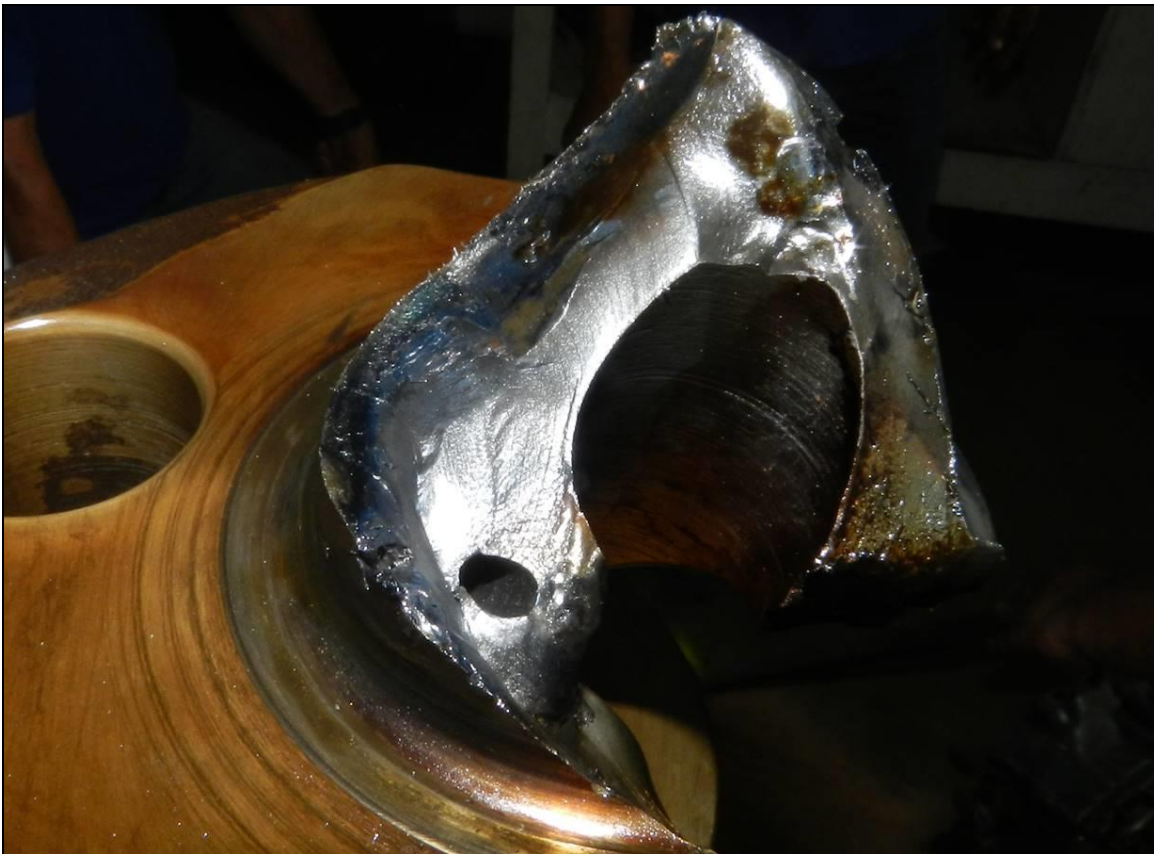
Durante la inspección post-accidente se observó la fractura del cigüeñal a la altura de la biela No.5, condición atípica que pudo generar la pérdida total de potencia del motor en vuelo y obligar al piloto a efectuar un aterrizaje de emergencia.

En el examen visual realizado sobre la zona de falla se evidenciaron patrones similares a “marcas de playa” en una parte de la superficie de fractura del cigüeñal, morfología característica de las fallas producidas por el fenómeno de fatiga de materiales, como se detalla en las siguientes imágenes.

*Zona de fractura del cigüeñal del motor Lycoming IO-540 K1G5*

1. Fractura súbita del cigüeñal en la posición de la biela No.5, generada por un fenómeno de Fatiga de Materiales, ocasionando la pérdida total de potencia del motor y obligando al piloto a realizar un aterrizaje de emergencia en un campo no preparado.

A la Gerencia General, para que presente ante la Autoridad Aeronáutica un estudio de ingeniería que incluya un “Análisis de Criticidad” en los elementos estructurales de los motores Lycoming IO-540, con el fin de establecer las medidas necesarias para prevenir fallas por fatiga, sobre-esfuerzo o corrosión.

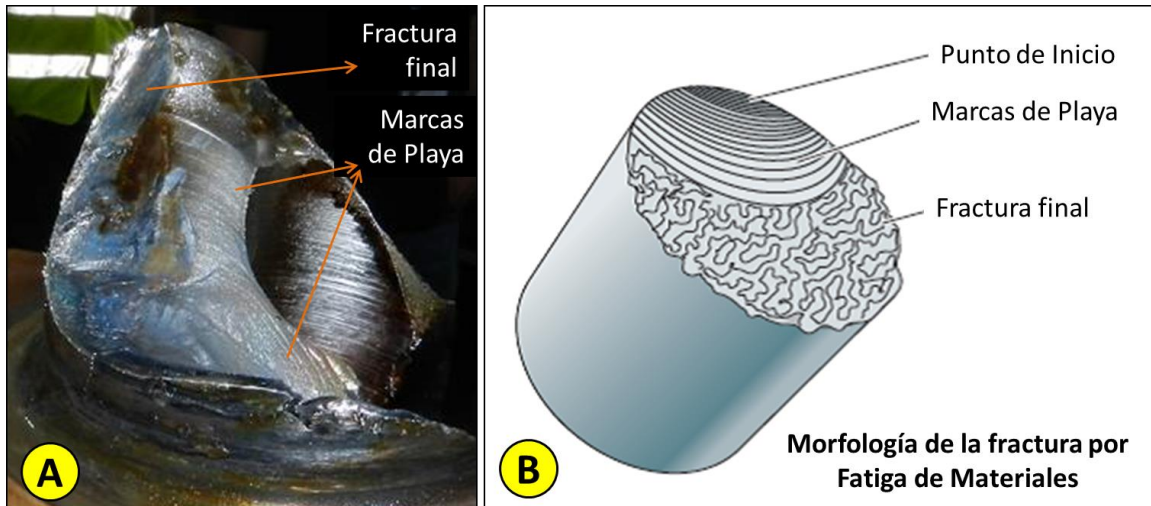
*Morfología de fractura por fatiga de materiales en el cigüeñal (Izq.) y general (Der.)*
