INFORME FINAL INCIDENTE GRAVE

COL-15-04-2015

**Contacto Anormal y Excursión de Pista durante maniobra de Toque y Despegue
Cessna 182Q, Matrícula HK2127
21 de Enero de 2015
Rionegro, Antioquia – Colombia**

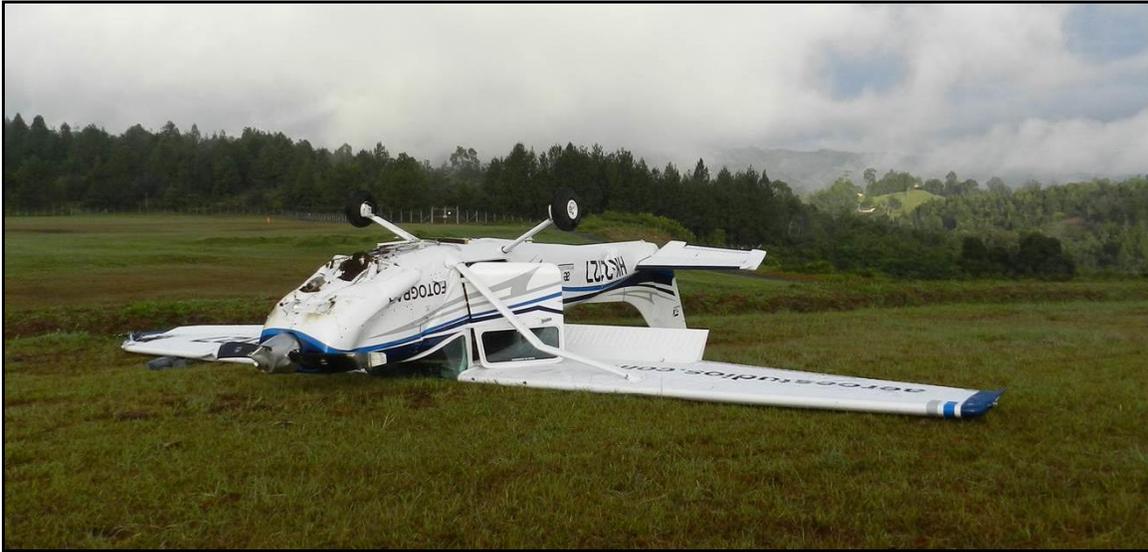
Condición final de la aeronave HK2127

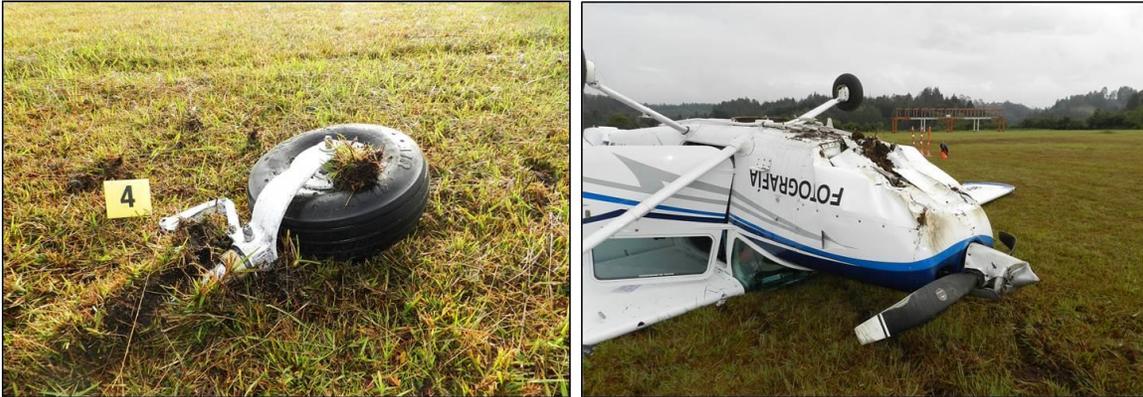
1. Desprendimiento de la rueda del tren delantero.
2. Abolladuras en la zona inferior del fuselaje delantero.
3. Abolladuras en el capó del motor.
4. Deformación del Spinner.
5. Deformación y ralladuras en la hélice.
6. Deformación del soporte del plano derecho.
7. Abolladura en el borde de ataque y wingtip del plano izquierdo.
8. Abolladura en la punta del estabilizador vertical.
9. Fractura del plexiglás del parabrisas frontal.

Desprendimiento de la rueda delantera y daños en cubiertas del motor, hélice y spinner

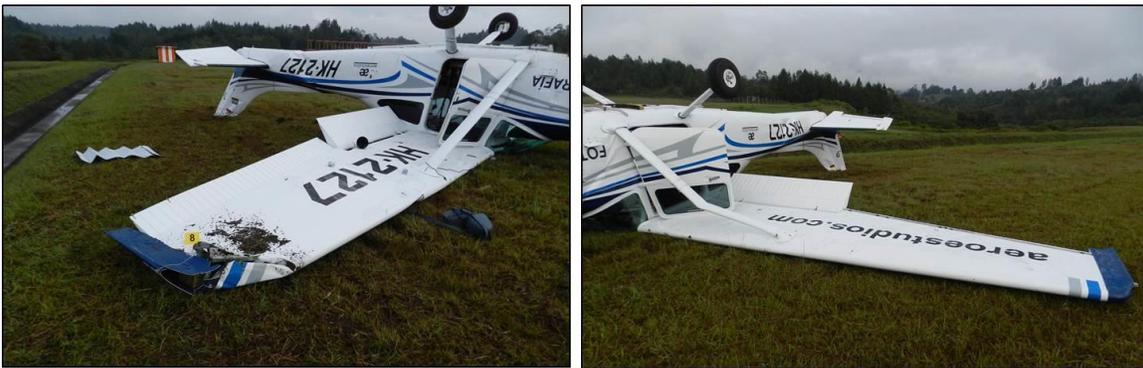
Daños en la punta del plano izquierdo y soporte del derecho

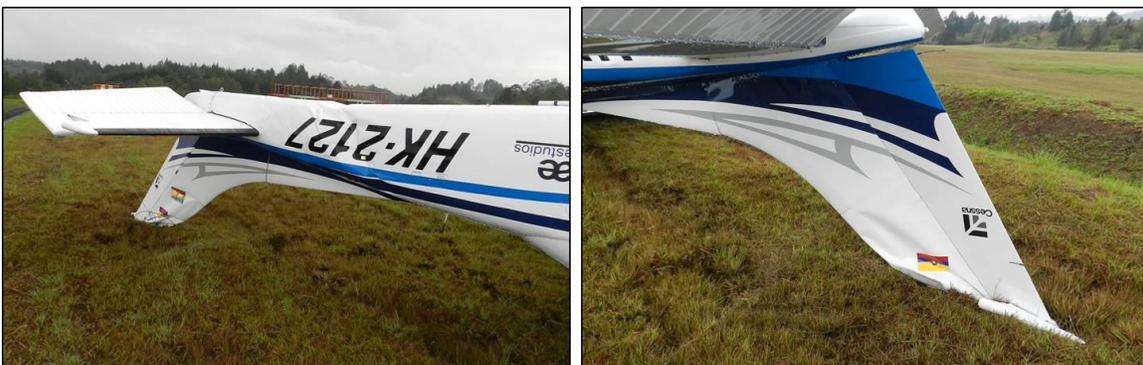
Deformación en el fuselaje trasero y abolladura en la punta del estabilizador vertical

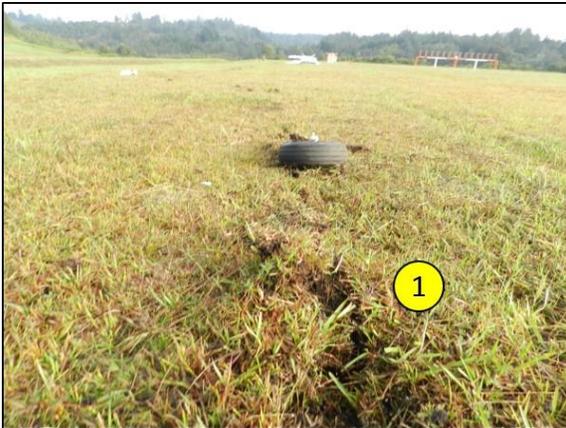
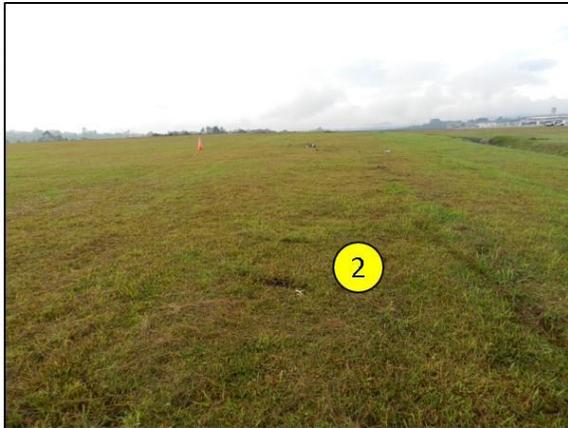
Se encontraron los rastros dejados por la aeronave a medida que se desplazaba sobre el terreno correspondiente al Área de Seguridad de Extremo de Pista (RESA); el primer impacto se registró a 124 metros de la cabecera 19 donde se desprendió el tren de nariz, el segundo, tercero y cuarto impacto se localizaron a 153 metros 167 metros y 185 metros respectivamente, siguiendo una trayectoria con rumbo de 356° .

Marcas sobre el terreno del primer impacto (Izq.) y segundo impacto (Der.)

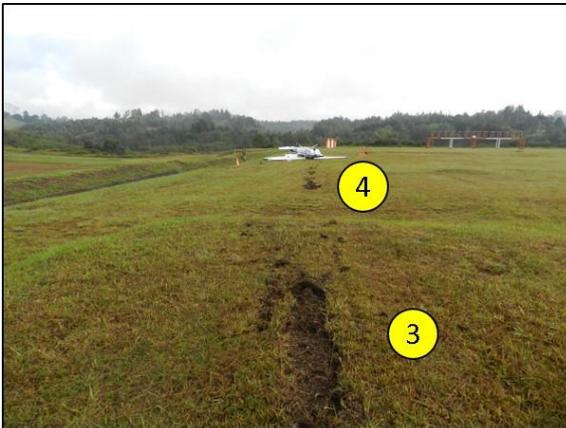
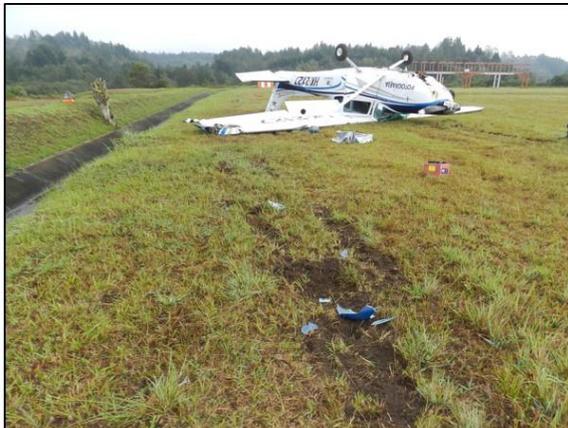
Marcas sobre el terreno del tercer, cuarto impacto (Izq.) y punta del plano izquierdo (Der.)

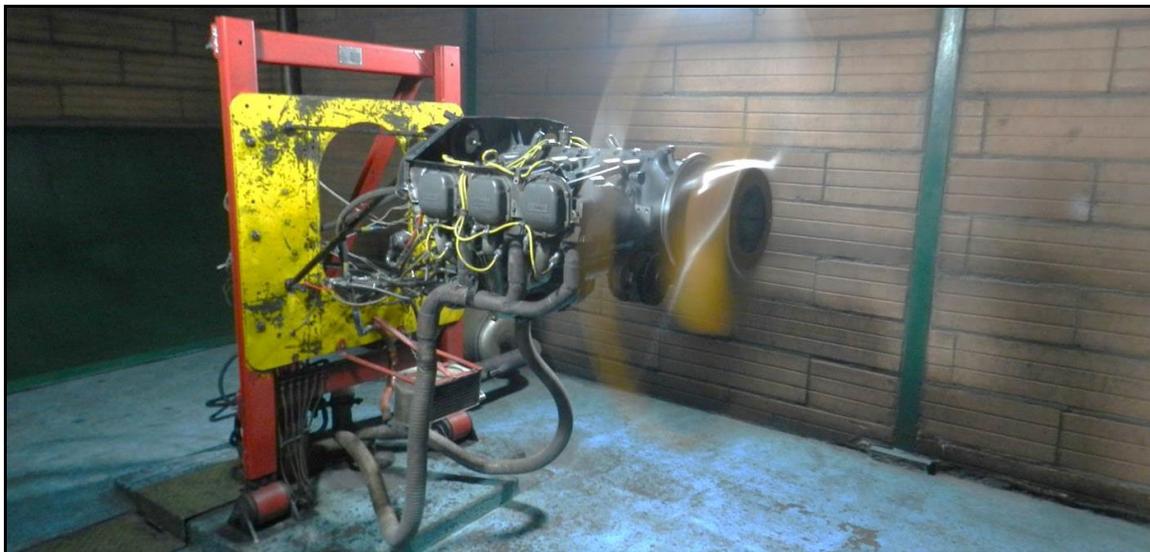
Motor Lycoming O-540-L3C5D S/N RL-16973-40E sometido a pruebas funcionales

Según las inspecciones y pruebas realizadas, se concluyó que el motor funcionaba en condiciones normales, conforme a los parámetros establecidos en el manual técnico proporcionado por la casa fabricante.

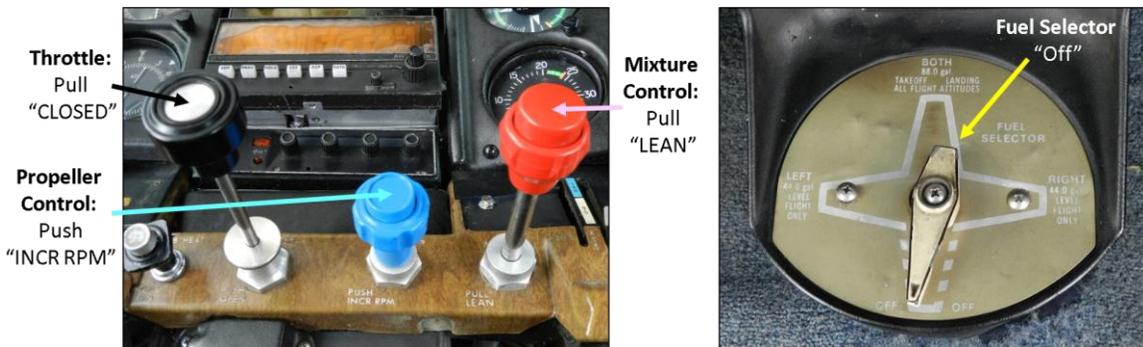
Mediante evidencia física se comprobó que la posición de las perillas de control del motor, selector de combustible, interruptores de batería e ignición y la palanca de los flap's, coincidían con lo descrito en el procedimiento para un aterrizaje forzoso:

Posición de los controles del motor (Izq.) y Selector de Combustible (Der.)

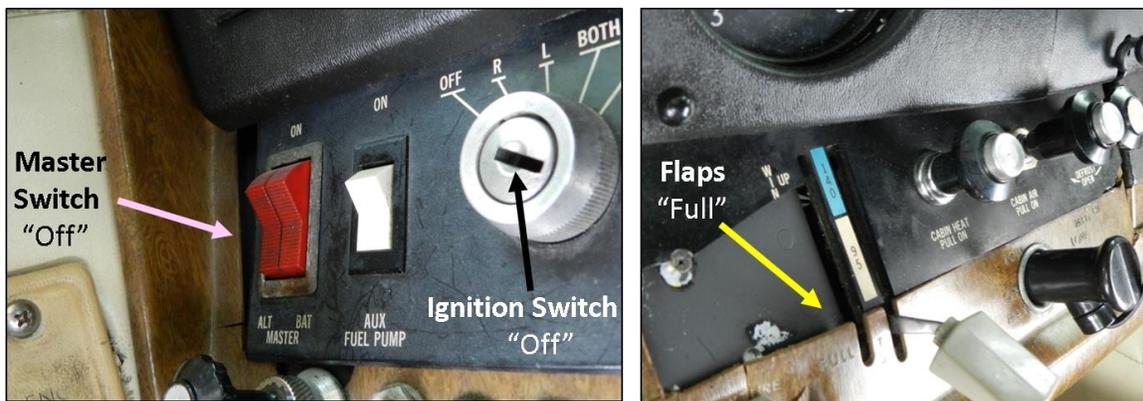
Posición del Master Switch e Ignition Switch (Izq.) y Selector de Flap's (Der.)

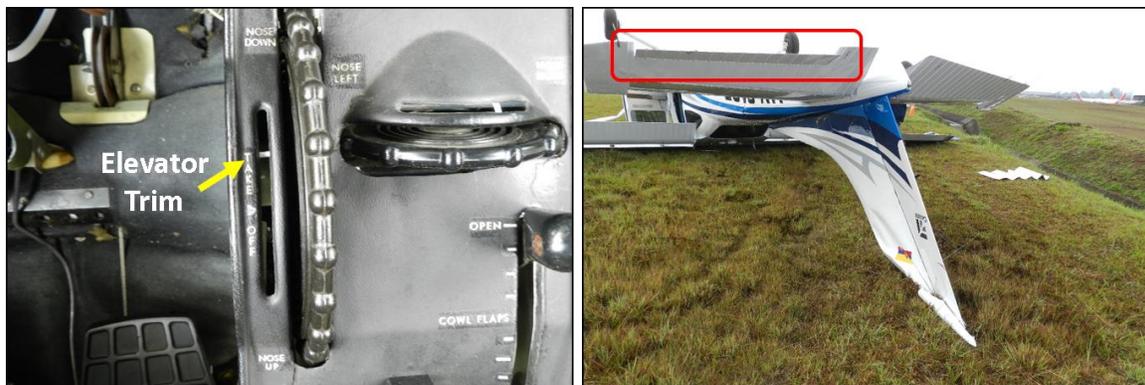
2. Una vez reconoció el incorrecto comportamiento aerodinámico y ante la reducción de la velocidad horizontal, ajustó la aleta compensadora del elevador llevando la aeronave a una actitud de "Nariz Abajo" con el propósito de recuperar la estabilidad del vuelo. Esta actuación fue evidenciada en el sitio de los hechos:

Indicación del Elevator Trim en la cabina (Izq.) y posición de la aleta compensadora del elevador (Der.)
