INFORME FINAL INCIDENTE GRAVE

COL-15-33-GIA 2015

Pérdida parcial de potencia y excursión de pista

CESSNA T210, HK 4788G

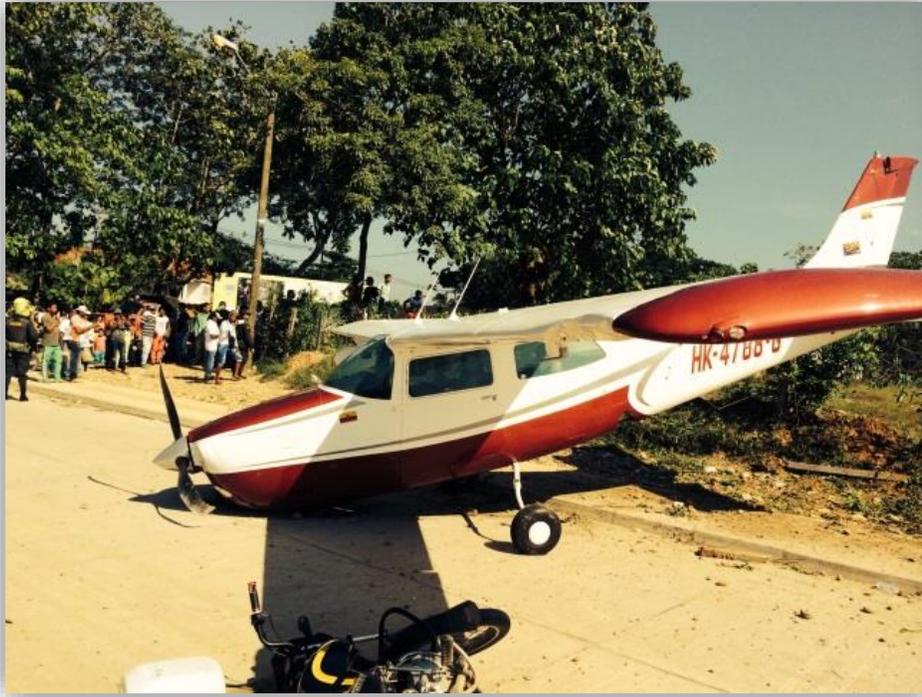
La aeronave presentó daños inicialmente en uno de los cilindros del motor causando una pérdida parcial de potencia y posteriormente durante el aterrizaje de emergencia se presenta la excursión de pista la cual genera daños importantes en el tren de nariz, el plano izquierdo, las cubiertas inferiores y las palas de la hélice.

Estado final de la aeronave HK4788G

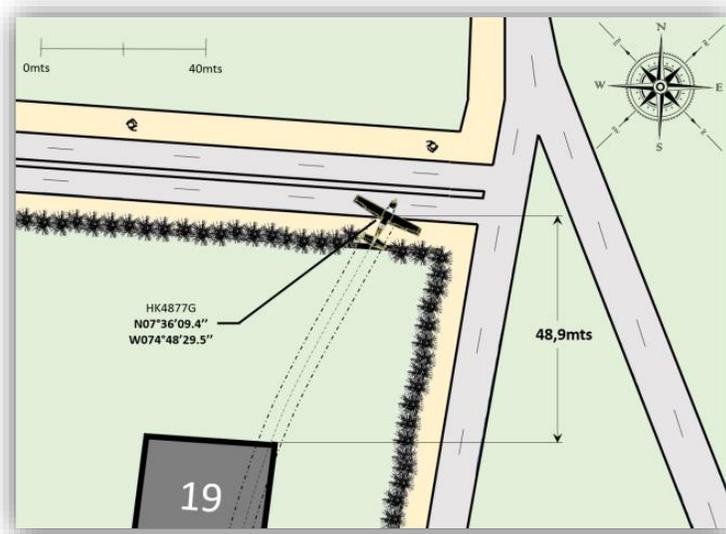
La aeronave sufrió una excursión de pista posterior al aterrizaje por la pista 01 por el final de la misma en el extremo de la cabecera 19, se evidenciaron marcas de frenado en los últimos metros de la pista terminando en el extremo derecho del eje de la pista en donde continúan marcas en el terreno en dirección a la posición final de la aeronave ; finalmente la aeronave golpeó con un conjunto de arbustos y la cerca perimetral del aeródromo, deteniéndose en la calle que se encontraba perpendicular al eje de la pista posterior la cabecera 19 sin afectar personal en tierra.

Posición final de la aeronave HK4788G

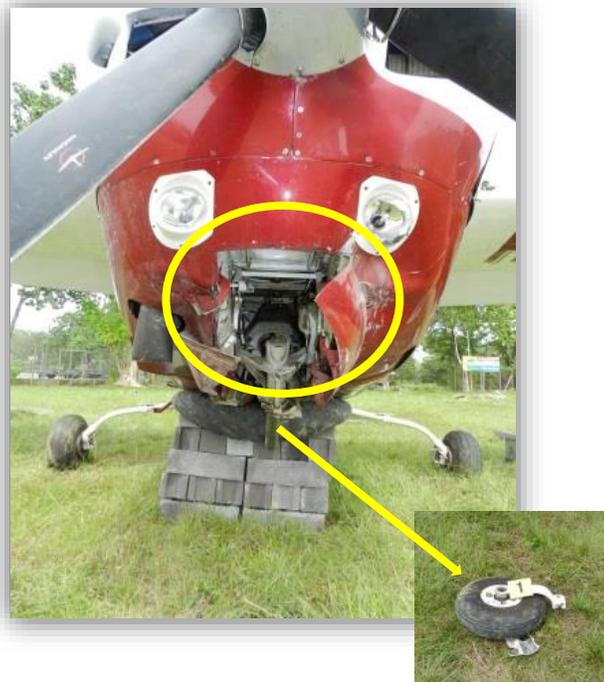
La aeronave sufrió daños considerables en el tren de nariz, las cubiertas inferiores, hélice, motor y plano izquierdo.

Daños en las cubiertas inferiores y fractura del tren de nariz

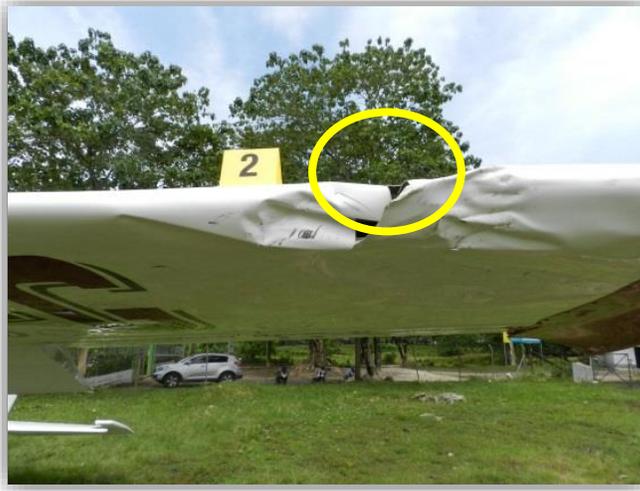
Daño en el plano izquierdo

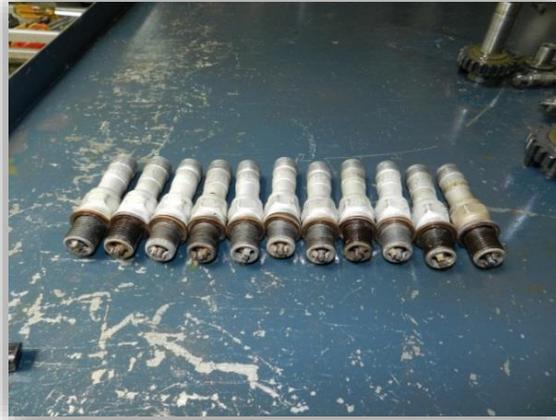
- Se efectuó el desmonte de la totalidad de las bujías encontrándolas en una buena condición al igual que el arnés eléctrico de las mismas.

Bujías removidas del motor

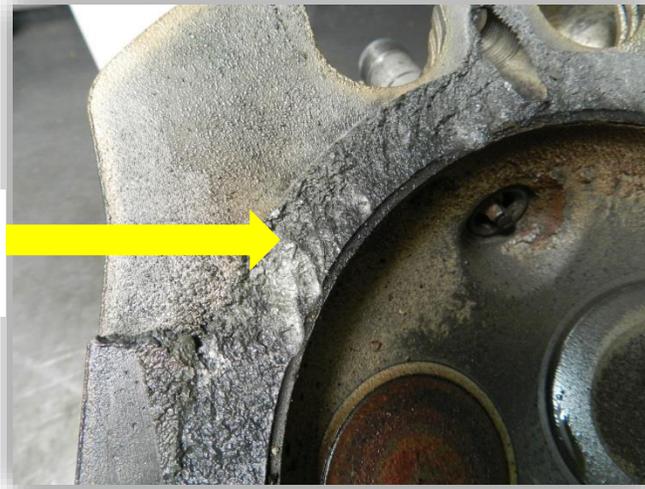
- Durante la remoción de los cilindros se evidenció que el cilindro ECI ubicado en la posición 6 y con número de serie S/N 21432-18 presentaba un desprendimiento de la cabeza del cilindro.

Fractura del cilindro 6 a la altura de la cabeza del mismo

Se encontró que los cilindros instalados en la posición Número 6 eran más susceptibles a este tipo de falla debido a los cambios bruscos de temperatura por su proximidad a la entrada de aire de la nacella del motor.

La no ejecución del boletín mandatorio MSB 06-2 durante el último mantenimiento del motor evitó que se detectara a tiempo la condición deficiente del cilindro; Condición que se agravó dada la posición en que el cilindro se instaló (No.6), siendo así más vulnerable a los cambios bruscos de temperatura lo cual finalmente generó la fractura de la cabeza del mismo causando la pérdida inicial de potencia y las vibraciones anormales que experimento la tripulación.

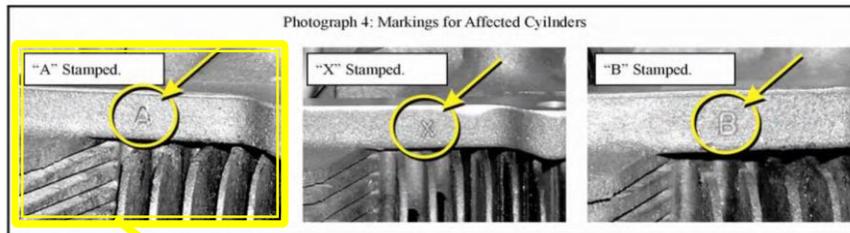
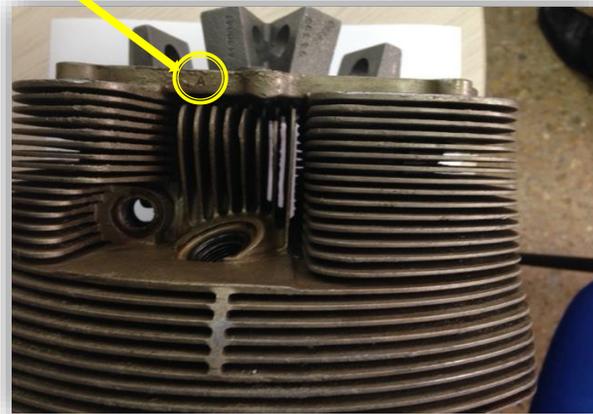
Cilindro No.6

Las separaciones y fisuras reportadas, comúnmente presentaban una fisura o la separación parcial o total de la cabeza entre la novena y décima aleta de la cabeza al cuerpo del cilindro y todas las fisuras tenían como punto inicial el área de la sección de escape del cilindro.

De acuerdo al número de serie del cilindro se evidencia que no se encuentra dentro de las seriales aplicables para este AD sin embargo y de acuerdo al boletín mandatorio de ECI (Engine Components Inc) MSB No. 06-2 que trata de la inspección de los cilindros para motores de las series 520 y 550 del 25 de Agosto de 2006; se evidencia que el cilindro se encuentra dentro de las series aplicables (series entre 7709 y 33696) y se puede identificar plenamente como parte de los cilindros defectuosos.

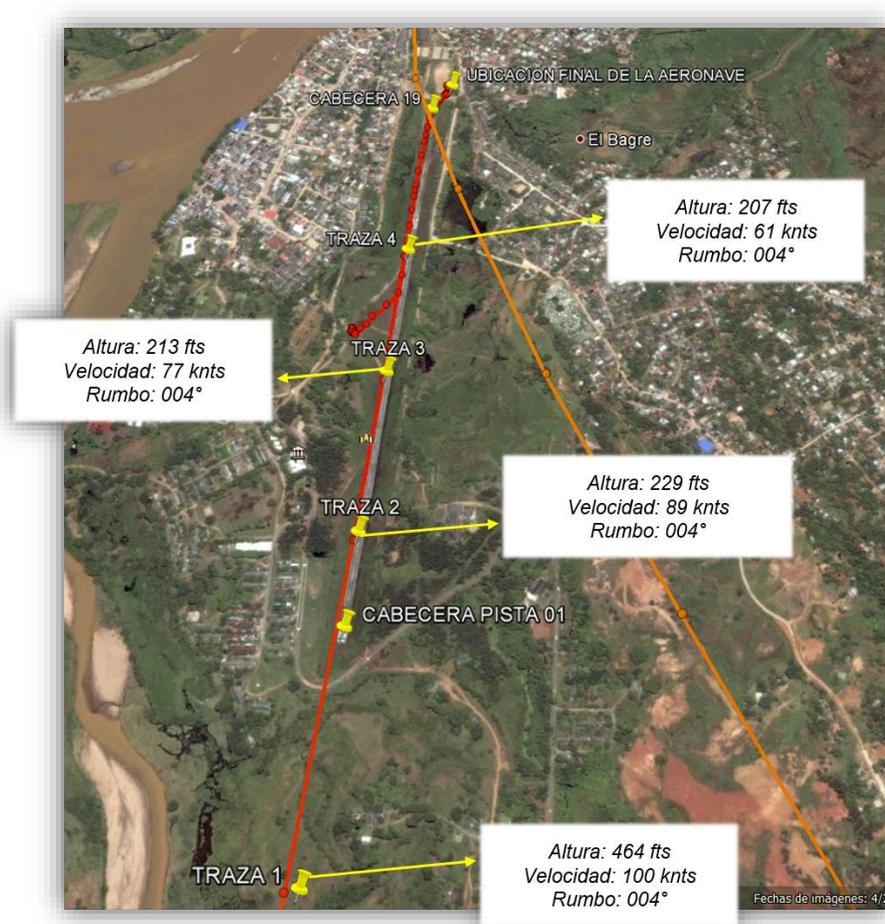
Trazas de la aeronave en la final y aterrizaje

Como consecuencia de mantener unos parámetros de velocidad superiores a los establecidos se ejecutó una aproximación desestabilizada ocasionando un (DEEP LANDING), la aeronave cruzó la cabecera 01 aproximadamente con 90 nudos; se estima que la aeronave efectuó el TOUCH DOWN entre las calles de rodaje Alpha y Bravo, lo que le dejó aproximadamente 400 a 300 metros de pista remanente para efectuar el frenado los cuales fueron insuficientes lo cual se puede evidenciar mediante el análisis de las trazas donde se observa que aproximadamente con 400 metros de pista remanente la aeronave aún tenía 61 nudos (traza No.4).

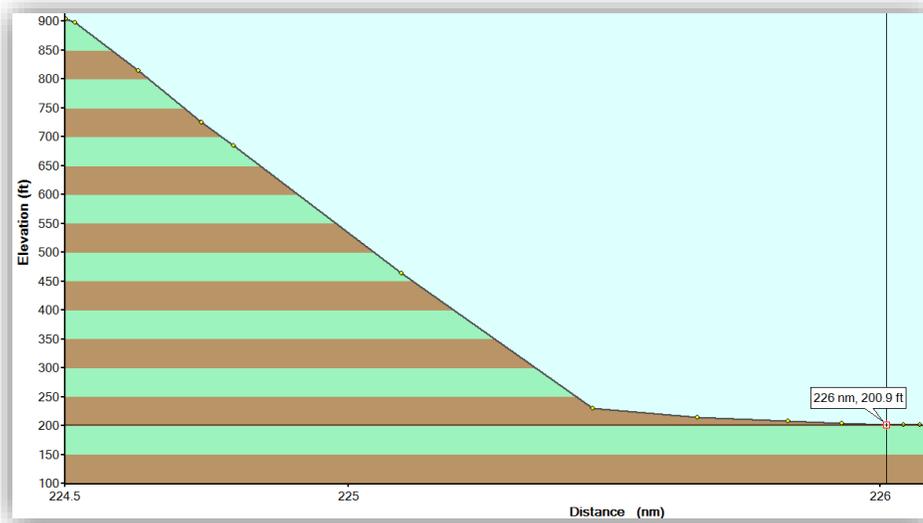
Perfil vertical durante el aterrizaje de la aeronave

Durante la ejecución de la aproximación se evidenció de acuerdo a las trazas extraídas que la senda de aproximación y la velocidad se mantuvieron por encima de los parámetros normales consignados en los manuales de operación de la aeronave, los cuales establecen una velocidad de aproximación con full flaps entre 70 y 80 knts.
