DECLARACIÓN PROVISIONAL INCIDENTE GRAVE

COL-15-05-GIA

Aterrizaje Forzoso de Emergencia en campo no preparado

Piper PA-25-260, Matrícula HK667

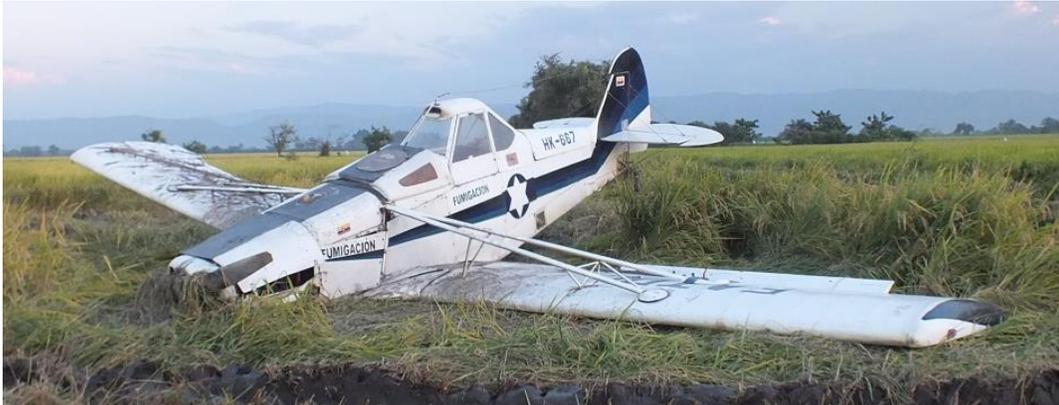
Condición final de la aeronave

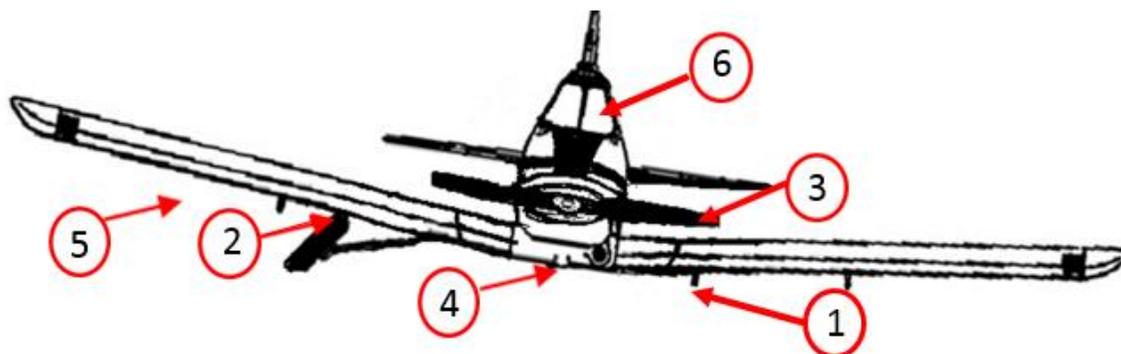
1. Fractura y desprendimiento de la pierna del tren de aterrizaje izquierdo.
2. Colapso sin desprendimiento de la pierna del tren principal derecho.
3. Deformación de las palas de la hélice y ralladuras en los bordes de ataque.
4. Abolladuras en el fuselaje y carenaje de la cubierta inferior del motor
5. Rotura con desprendimiento del sistema de aspersión.
6. Desgarramiento de las correas del arnés de pecho y cinturón de seguridad.
7. Escoriaciones y abolladuras en la parte baja de las superficies de los planos.

Diagrama de daños en la aeronave HK677

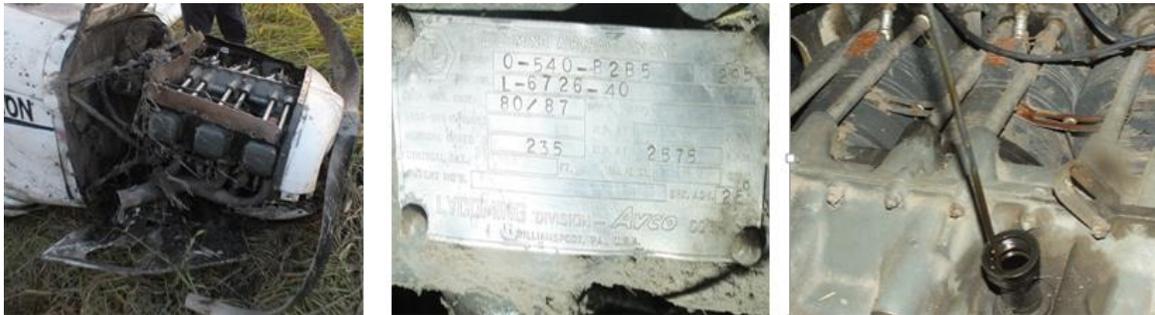
Lo allí registrado era contrario con lo encontrado durante la inspección de campo llevada a cabo el día 28 de Enero de 2015 donde se evidenció que el motor instalado en la aeronave HK667 era el modelo LYCOMING O-540-B2B5 serie número L-6726-40.

Condición in situ donde se obtuvo que el motor instalado en el HK667 era Lycoming O-540-B2B5 L-6726-40

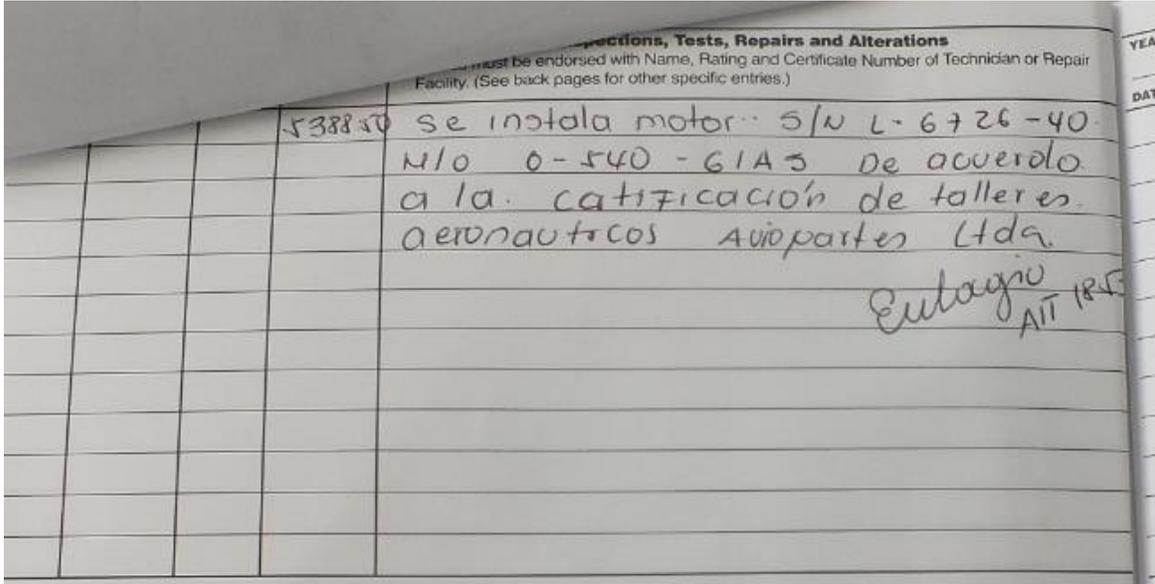
También en una hoja del nuevo log book para plantas motrices suministrada al GRIAA mediante poder otorgado por el explotador a una persona natural, se tenía registrado como el modelo del motor, el Lycoming O-540-G1A5 con el número de serie L-6726-40.

Copia de un Log Book entregada al GRIAA donde figura el motor Lycoming O-540-G1A5 S/N L-6726-40

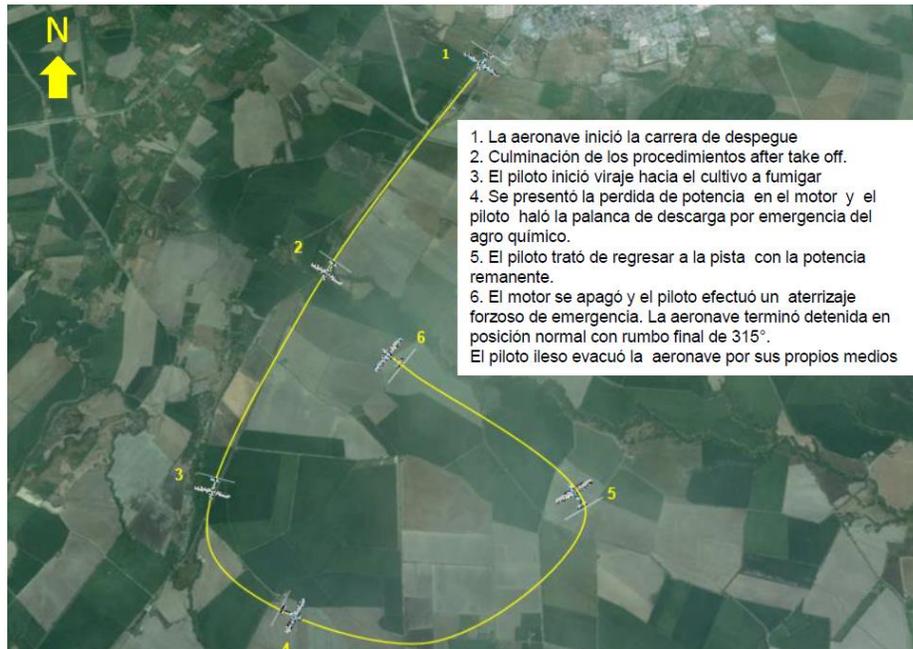
Desde el contacto inicial en el campo con el tren principal de aterrizaje y posterior desplazamiento sobre los surcos fangosos del cultivo, la aeronave únicamente recorrió 19 metros hasta detenerse completamente con rumbo final de 315° en las coordenadas N04°06'17.48" – W074°54'32.22".

Trayectoria del vuelo de la aeronave HK667 sobre la imagen de Google Earth del día 28 Enero de 2015

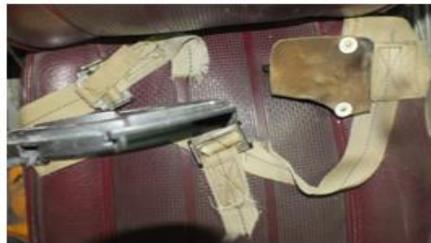
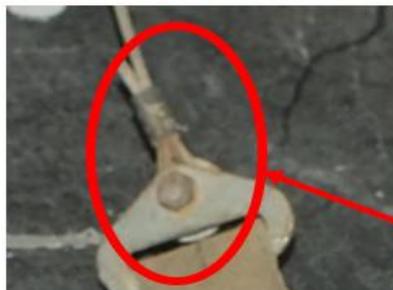
En la cabina de mando se encontró que tanto el arnés de pecho como el cinturón de seguridad estaban rasgados y en malas condiciones.

Argolla soporte del Arnés de pecho ajustado con alambre

Fotografías de la condición del arnés de pecho y cinturón de seguridad de la aeronave HK667

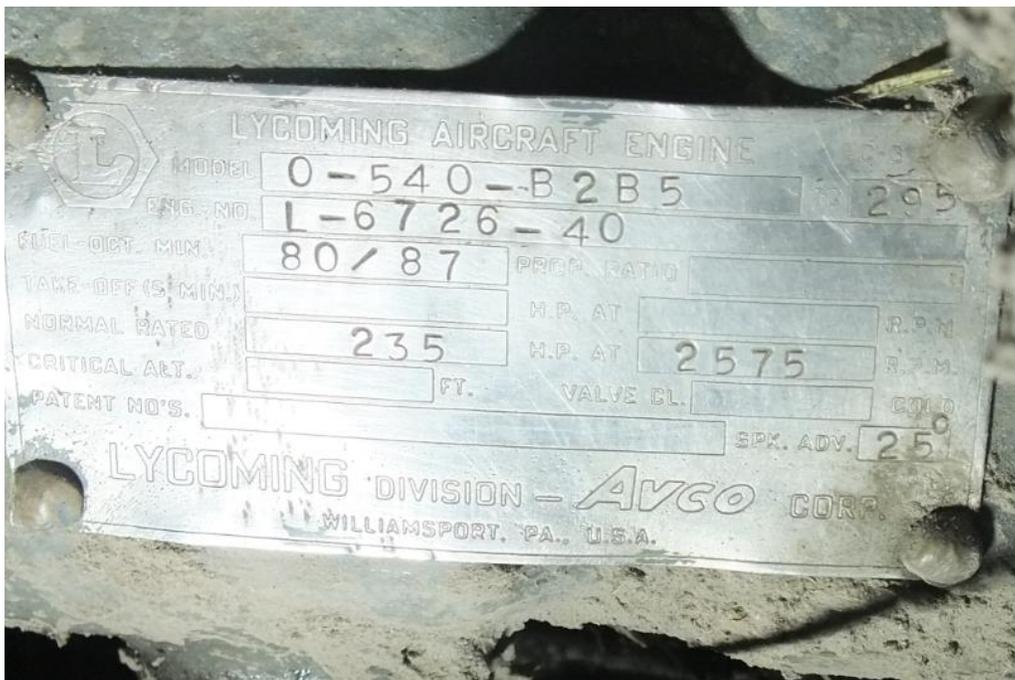
Sin embargo durante la Investigación de Campo realizada por funcionarios del Grupo Investigación de Accidentes el mismo 28 de Enero de 2015, encontró que el motor instalado en la aeronave HK667 era el motor LYCOMING O-540-B2B5 serie número L-6726-40.

Imagen de la placa de identificación del motor LYCOMING instalado en la aeronave HK667 para la fecha 28 de Enero de 2015 en la ocurrencia del Incidente Grave

Para que a través del Gerente ordene de inmediato el envío a Inspección Post Incidente Grave el motor LYCOMING O-540-B2B5 serie número L-6726-40 y los componentes que se encontraban instalados al momento del suceso, con el propósito de detectar la existencia de defectos o encontrar la causa raíz de la posible falla y posterior apagada del motor en vuelo.

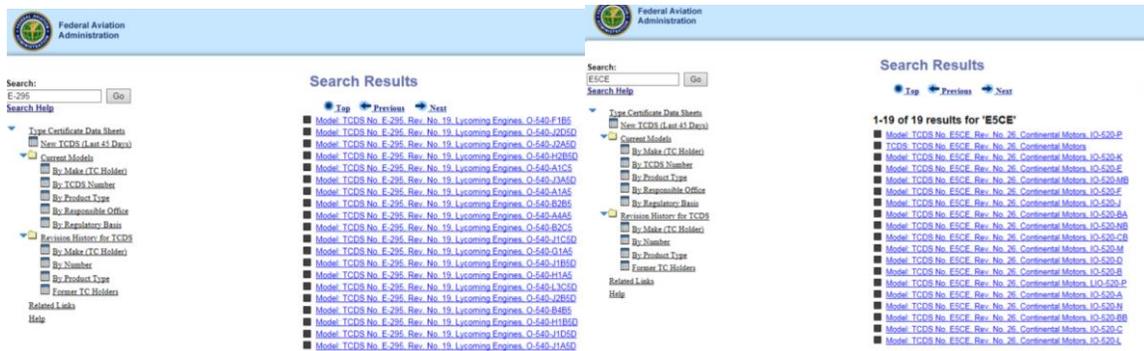
El TCDS No E-295 era el apropiado para los motores LYCOMING modelo O-540, y el que estaban utilizando en la documentación emitida por FATOL era el TCDS No E5CE que era el normatizado para los Motores CONTINENTAL MOTORS modelo IO-520.

Imágenes del Type Certificate Data Sheet correspondiente a los motores LYCOMING y CONTINENTAL
