Investigación: COL-15-18-GIA

Incidente Grave

06 de Mayo de 2015 en el Aeropuerto Internacional Eldorado (SKBO) de la Ciudad de Bogotá D.C

Aeronave: Boeing 727- 200 F, Matricula: HK4262

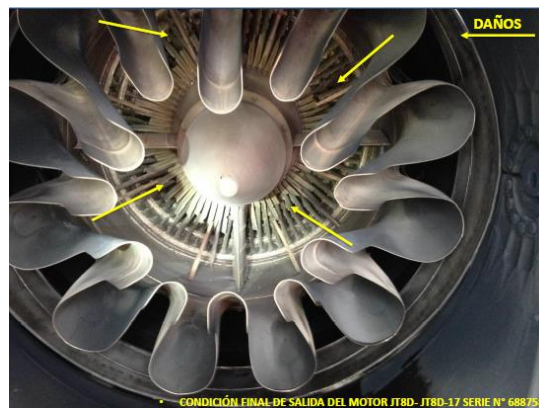
El GRIAA efectuó investigación inicial de reconocimiento el mismo día del evento. El motor No. 01 (izquierdo), se encontró con evidencias de fracturas de los alabes de rueda de turbina en la sección trasera del motor. Elementos y superficies de la aeronave no presentaron daños visuales ni afectaciones por la expulsión de los fragmentos de la planta motriz.

Condición final de la salida de gases del motor No. 1 – Pratt & Whitney Modelo JT8D-17 / 688758

El motor PRATT & WHITNEY Modelo JT8D-17, Serie número: 688758 instalado en la aeronave, será removido y trasladado a un taller autorizado para su inspección y análisis de falla de acuerdo al RAC 8 numeral 8.5.31.12.

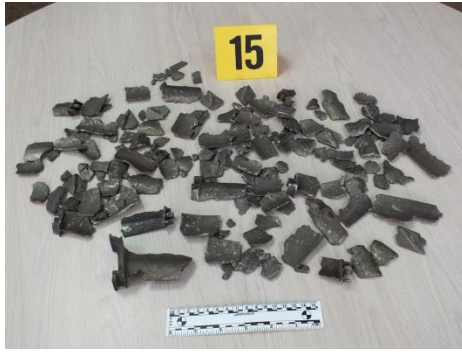
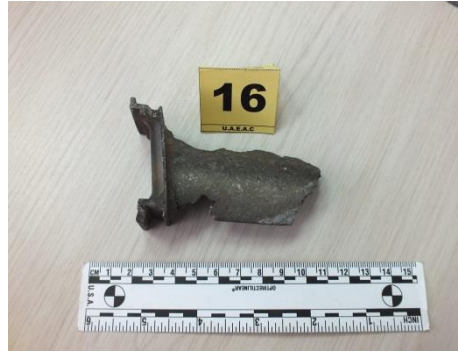
Durante la maniobra de ascenso inicial el motor N°1 expulsó fragmentos de alabes de la rueda de turbina, los cuales fueron encontrados y recolectados por pobladores, personal del GRIAA y bomberos aeronáuticos en los tejados circundantes a la pista 13R.

Alabes de rueda de turbina arrojados por el motor N°1 (encontrados en tejados circundantes a la pista 13R)
