INFORME FINAL INCIDENTE GRAVE

COL-15-30-GIA

**Apagada inadvertida de los dos motores al iniciar maniobra de descenso
BEECHJET HAWKWER 400A (BE-40), matrícula HK4756, serie RK-212**

28 de Julio de 2015

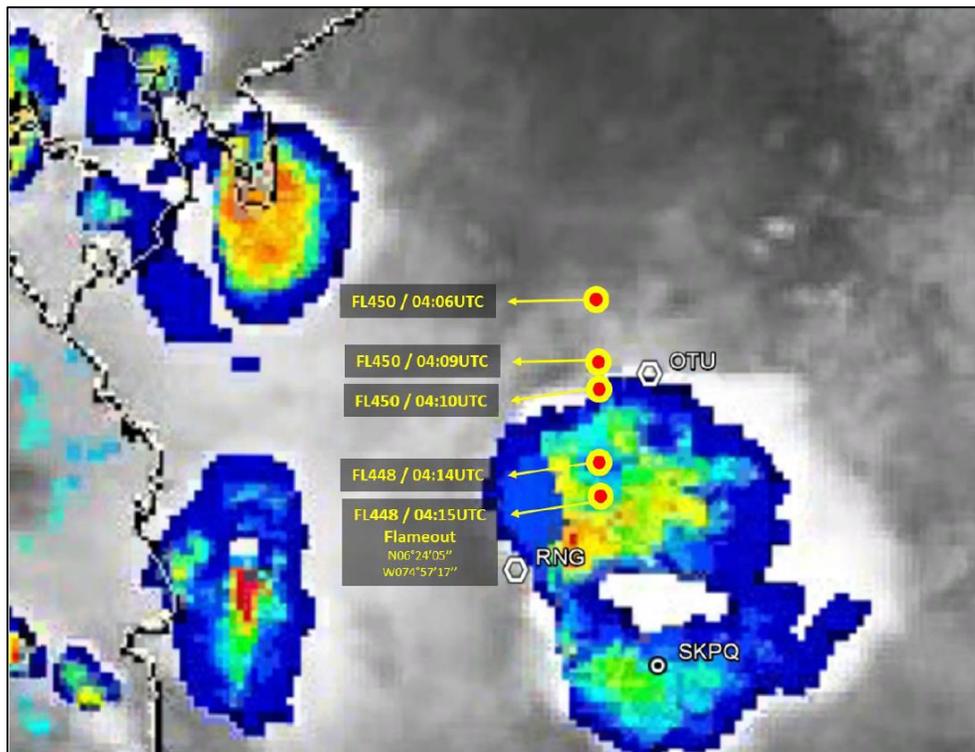
Últimas trazas radar del HK4756 e imagen IR con realce de agua precipitable para las 04:15 UTC del 29 de Julio del 2015

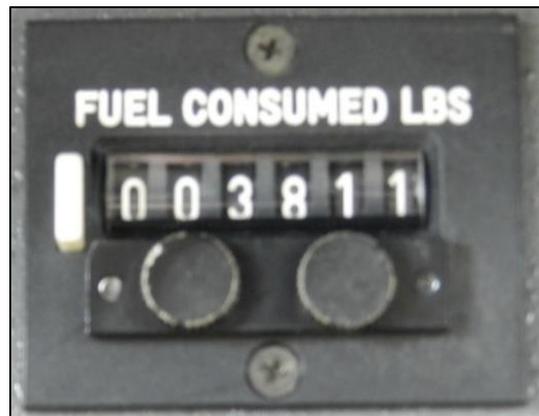
Indicación de combustible consumido al llegar a SKPQ

La corroboración de campo (Ver anexo "B" Cálculos de combustible), permitió realizar comparaciones enfocadas sobre aquellos datos que eran de interés en el proceso investigativo, se pudo evidenciar que la aeronave aterrizó con 3811 Libras consumidas, lo que equivale a 689 libras remanentes en tanques de combustible de la aeronave.

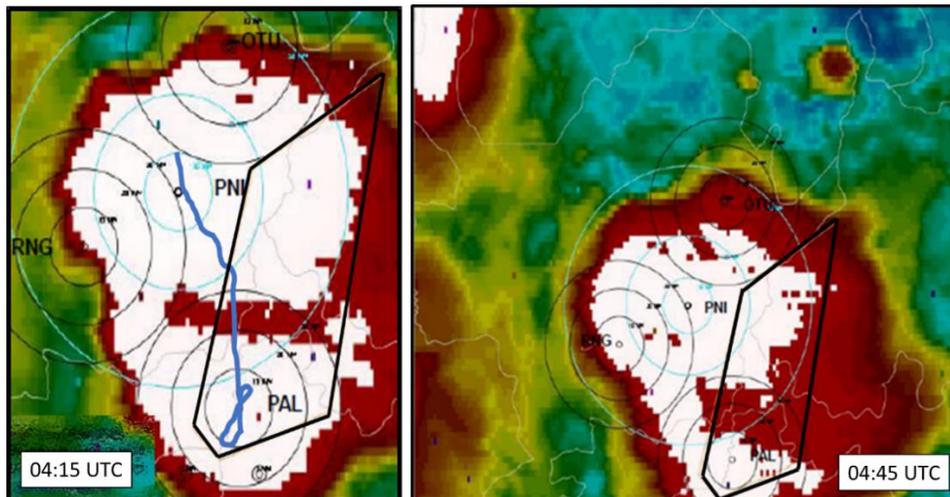
A las 04:45 UTC inició la disipación lenta del complejo convectivo acompañado de fuertes precipitaciones. Se observó además la desintegración en dos núcleos principales manteniendo las tormentas eléctricas severas y turbulencia en el área de estudio.

Imagen satelital de las 04:15 UTC y 04:45 UTC del 29 de Julio del 2015

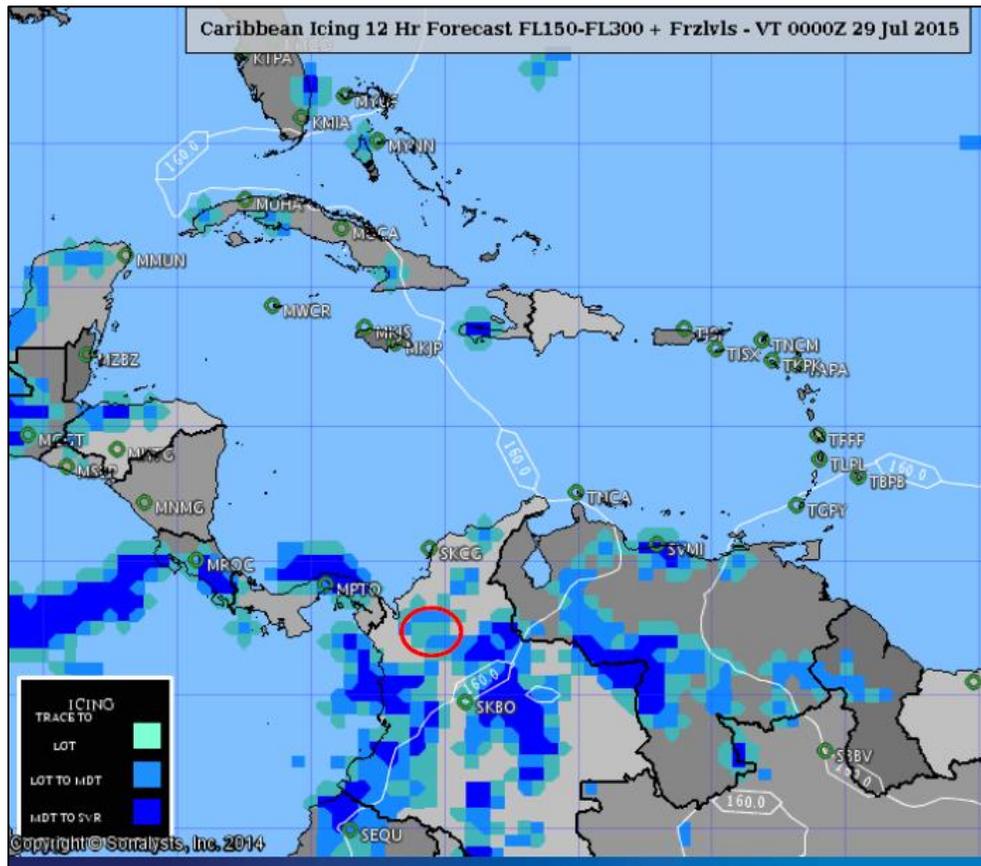
La imagen de engelamiento para las 00:00 UTC del 29 de Julio del 2015 muestra que entre 15.000ft y FL300 para el lapso comprendido entre las 00:00 UTC y las 05:59 UTC se pronosticaba engelamiento ligero a moderado, sobren los departamentos de Antioquia, Caldas y Santander.

Imagen de engelamiento para las 00:00 UTC del 29 de Julio del 2015 entre 15.000 fts y FL300

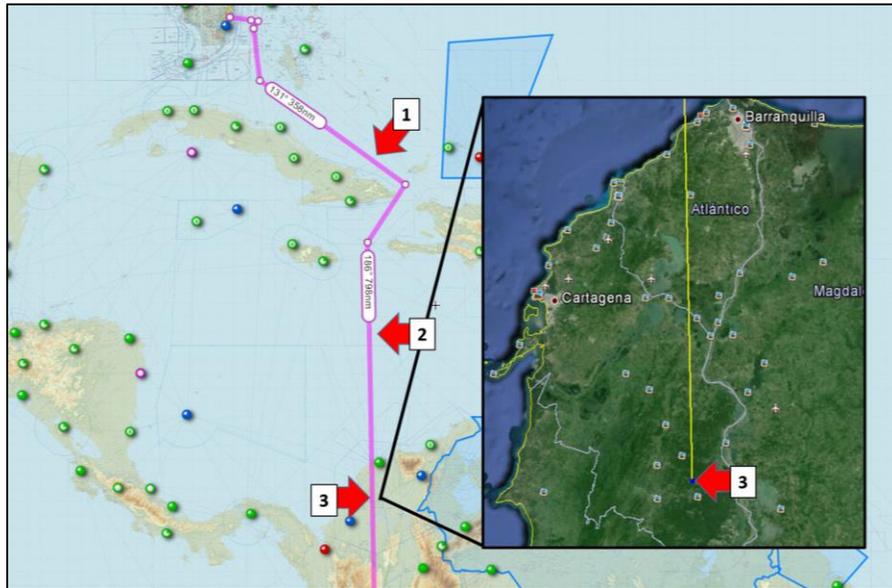
Ruta de vuelo ejecutada señalizando los tres puntos en donde la tripulación reportó haber usado el sistema engine anti-ice⁷⁵

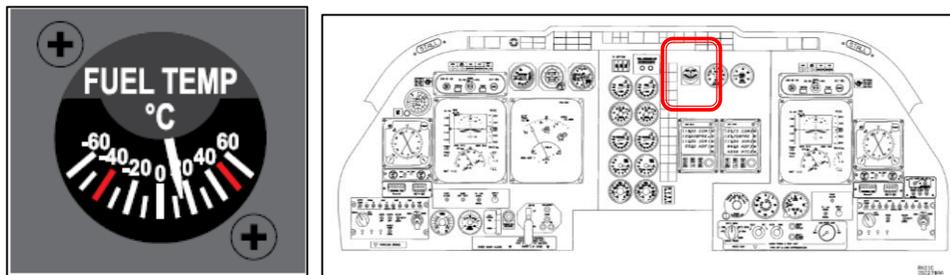
La aeronave BE-40 tiene establecido dos límites de operación a bajas temperaturas. El primero de ellos es la temperatura mínima de combustible, cuyo límite son -40°C . En referencia a esto, la tripulación manifestó que normalmente esta indicación en cabina se verifica cada treinta minutos o cuando la tripulación así lo considere y que la temperatura de combustible antes de la emergencia se encontraba aproximadamente a -38°C .

Indicador de temperatura de combustible⁷⁶

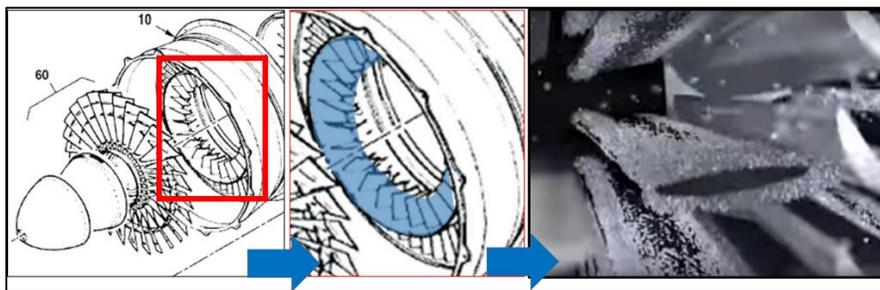
- 2.5.2.1.4 El descenso sin potencia⁹⁷ desde FL450 hasta estar por debajo de la altitud para reencendido en vuelo (ver anexo "D" Tabla de reencendido en vuelo - Air start envelope), el obligado descenso en IMC sobre las condiciones meteorológicas adversas, con presencia de humedad visible y la indicación de 0%N2, fortaleció la hipótesis de que: **durante el descenso también se generó hielo en el eje N2 lo que imposibilitó reencendidos satisfactorios, mientras se aglomeraba más hielo en la etapa estatora.**

Imágenes que responden a la convergencia de las cuatro hipótesis vigentes relacionadas con cristales de hielo

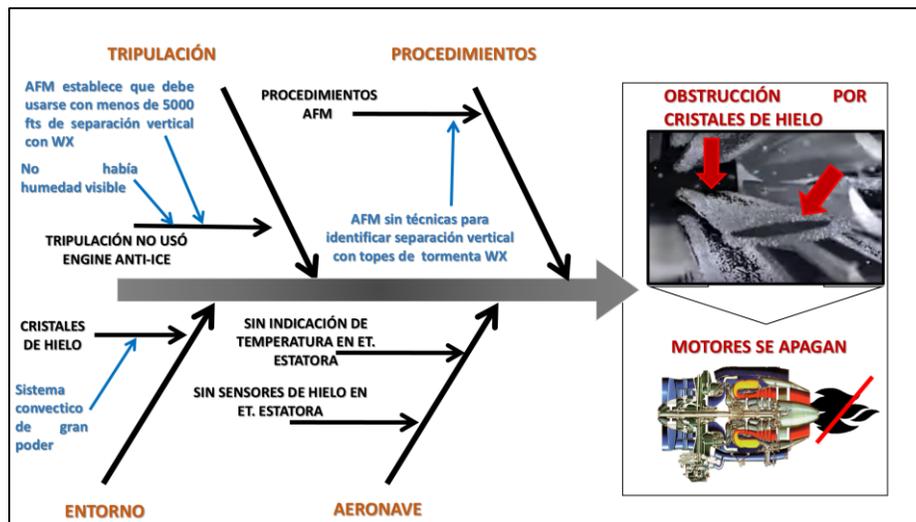
Modelo Ishikawa aplicado al proceso investigativo⁹⁸
¿Qué causó que se obstruyera el ingreso de aire a los motores del HK4756 con cristales de hielo?
