Investigación: COL-15-54-GIA

Incidente Grave

12 de Diciembre de 2015 en el Lote “La Francisca”, Municipio de Zona Bananera, Magdalena

Aeronave: Piper 36-300, Matrícula: HK1892

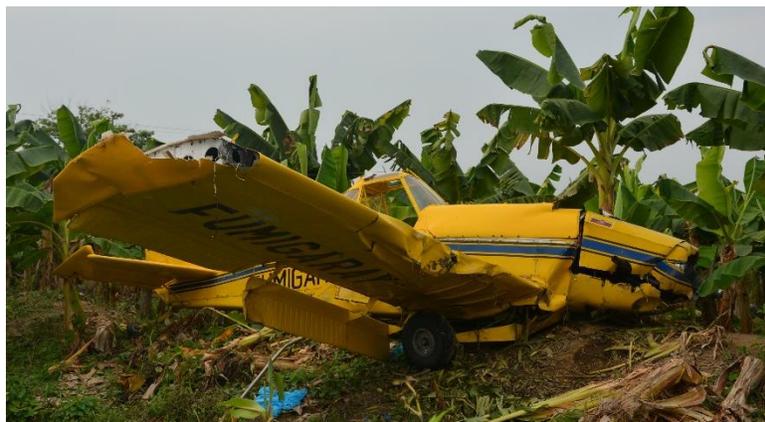
La aeronave se encontró ubicada en el lote “La Francisca” en coordenadas N10°48.942' / W074°08.988' a 109ft de elevación. El área correspondía a un terreno de plantación de palma de banano en el cual fue identificable la trayectoria de impacto en dirección 260°. La aeronave ingresó al terreno con baja velocidad y bajo ángulo hasta impactar el terreno en donde finalizó su posición con rumbo 008°. La aeronave sufrió visible rotura de los trenes de aterrizaje y abolladuras en ambos planos y fuselaje. El motor se encontró sin mayores afectaciones durante el impacto. La hélice presentó deformación en una de sus palas sin presentar rulo en sus puntas, característica de un impacto contra el terreno sin potencia.

Apariencia general de la aeronave HK1892
