# Investigación: COL-15-30-GIA

Incidente Grave

28 de Julio de 2015 en espacio aéreo CTR Medellín, FL450

Aeronave: Beechcraft 400-A, Matrícula: HK4756

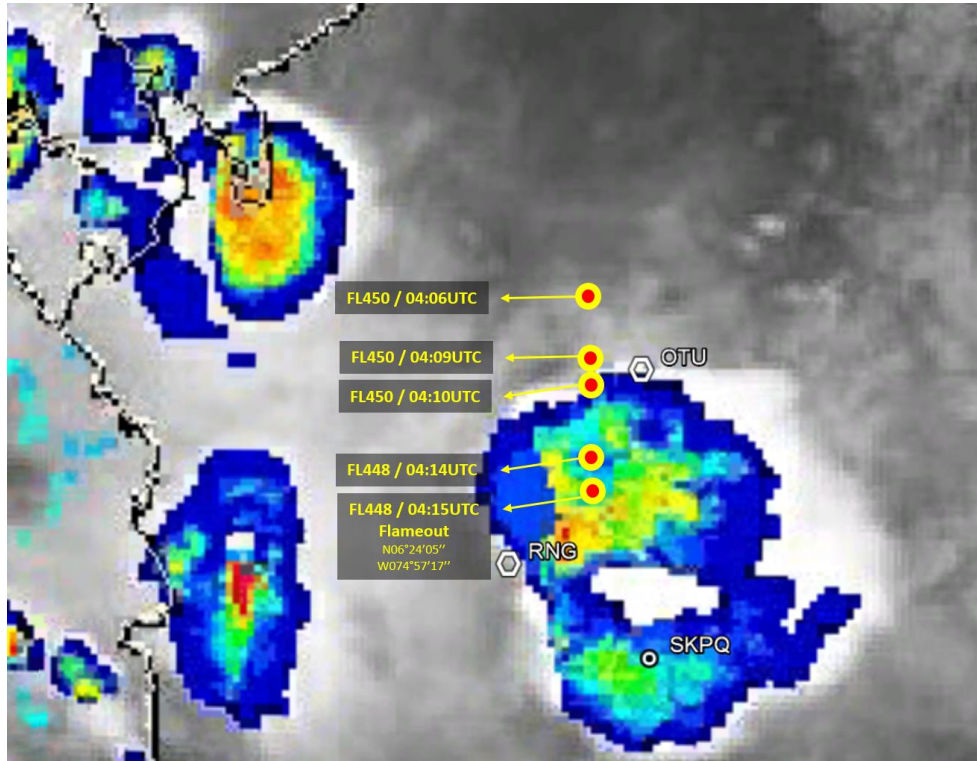
Dentro de los procedimientos iniciales, se obtuvieron las últimas trazas RADAR de la aeronave HK4756. Así mismo, se realizó la obtención de la imagen satelital en canal Infrarrojo IR con realce de agua precipitarle y posteriormente se georreferenció con la ruta volada por la aeronave. Se encontraron seis (6) trazas hasta que se produce la emergencia a las 04:16:06UTC. Durante el emplazamiento y comparación de la trayectoria de vuelo y la imagen satelital, se observó como la aeronave al iniciar el descenso para FL260, atraviesa la parte superior de una célula convectiva en fase de maduración de aproximadamente 60NM de diámetro. Al encontrarse en el centro de la célula convectiva e iniciar el descenso para FL260, a las 04:15:47UTC, la aeronave presenta el flameout en ambos motores.

Últimas Trazas RADAR HK4756 y situación meteorológica según imagen satelital IR con realce de agua precipitable (29/07/15 - 04:15UTC)
