Investigación: COL-14-27-GIA

Incidente Grave

27 de Junio de 2015 en espacio aéreo de Trinidad y Tobago, Zona de Control Piarco (TTZP CTR), – FL370

Aeronave: Airbus A330-243, Matrícula: N973AV

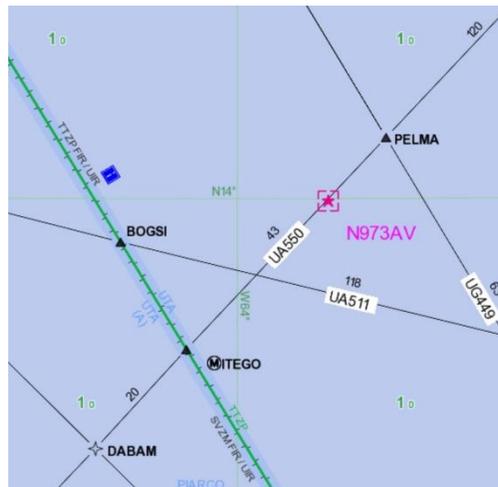
De acuerdo a declaraciones preliminares aportadas por la tripulación, encontrándose a 15NM del punto de notificación PELMA, la tripulación identifica en el radar de la pantalla de navegación (ND), una zona en verde que posteriormente fue confirmada visualmente al observar un tope nuboso ubicado debajo de la trayectoria de vuelo. Al sobrevolar el tope nuboso, la aeronave entró en condiciones de turbulencia, obligando a la tripulación a ejercer control de la trayectoria de vuelo.

Ubicación de la aeronave durante el encuentro turbulento

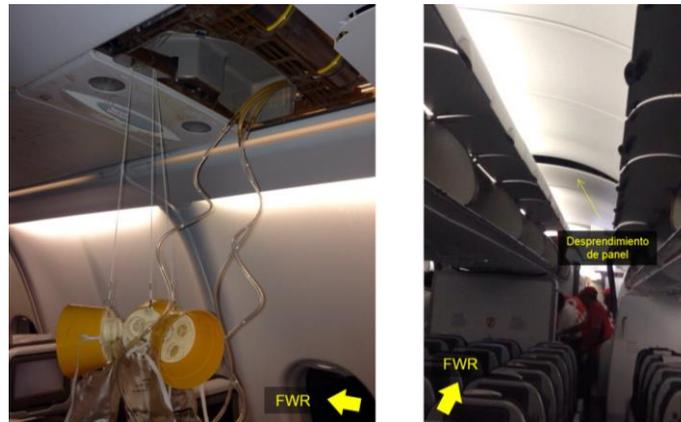
consecuencia del encuentro con turbulencia, la aeronave no sufrió daños estructurales. En la cabina de pasajeros, algunas unidades de servicio de pasajeros (PSU) resultaron desacopladas y rotas, como algunos paneles del techo de cabina que fueron desprendidos parcialmente.

Daños en la cabina de pasajeros

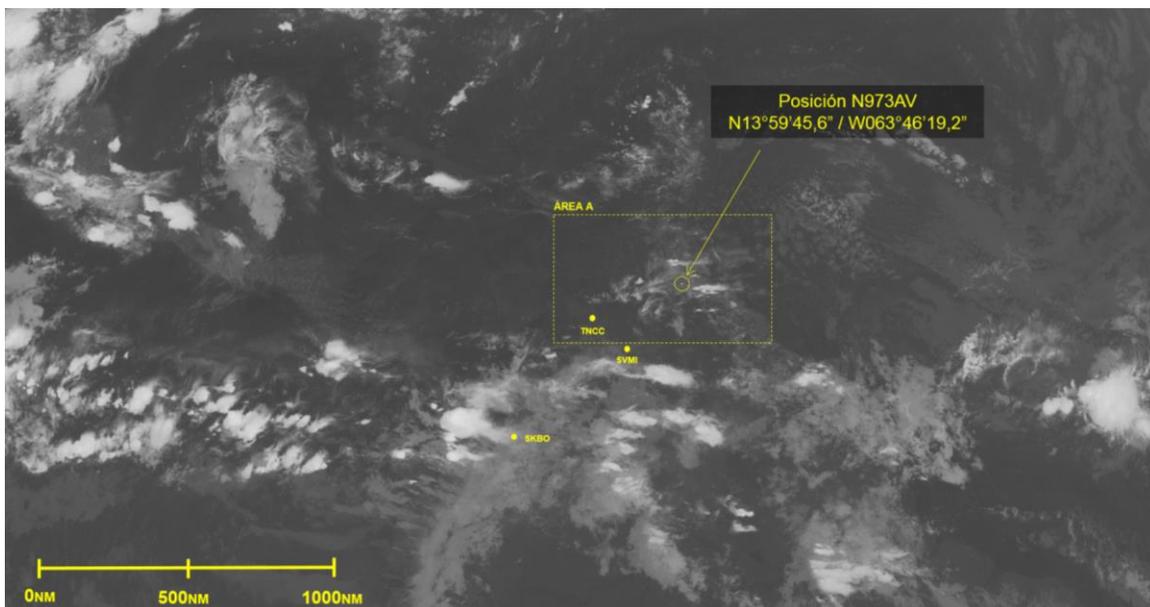
La imagen satelital en canal IR2 correspondiente a las 04:15UTC, mostró en la zona de la ocurrencia, abundante presencia de humedad en la media y alta atmósfera que interactuaba con el paso de un onda tropical. Al realizar una georreferenciación de la posición en la que se presentó la turbulencia, y la imagen satelital, se observó que la aeronave cruzaba una evolución convectiva de aproximadamente 8NM de circunferencia.

Imagen satelital en canal IR2 GOES 13 – 27 Junio 2015, 04:15UTC

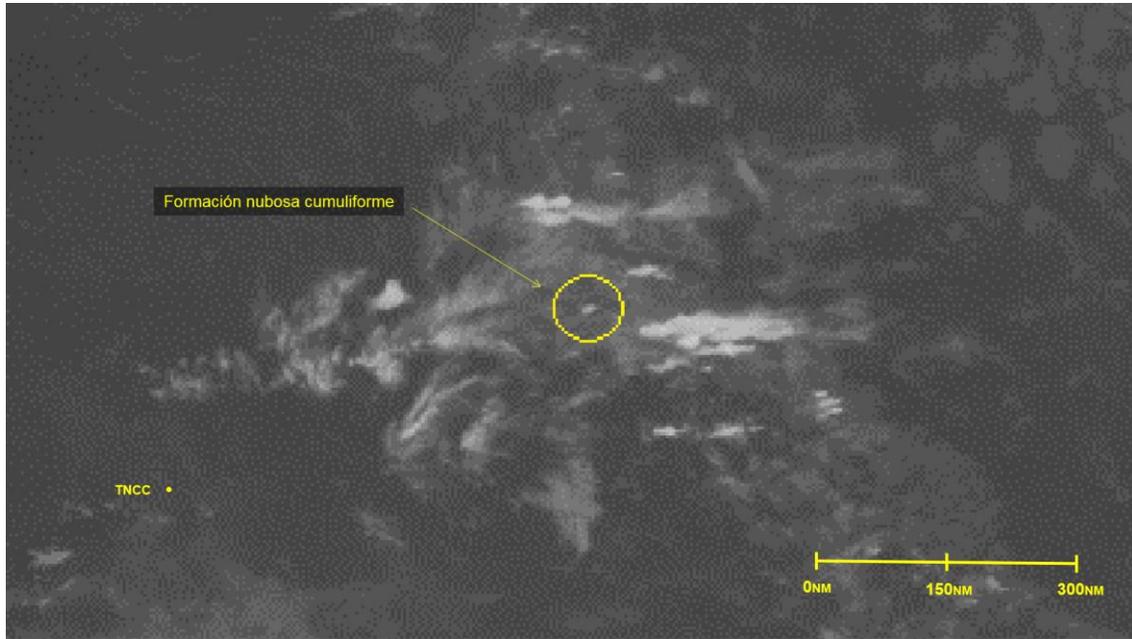
Detalle del área A – imagen satelital IR2, 27 Junio 2015, 04:15UTC
