# INFORME FINAL INCIDENTE GRAVE

## COL-18-10-GIA

**Aterrizaje en campo no  
preparado**

Cessna 172, HK 5101-G

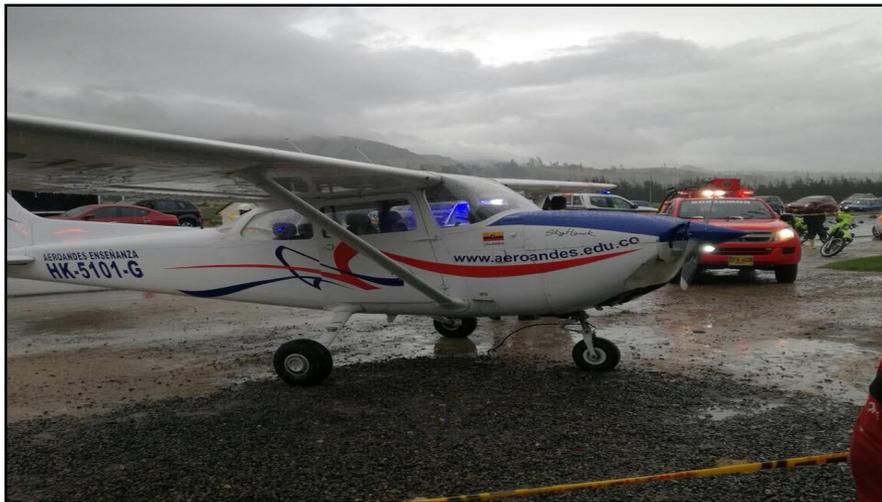
La aeronave sufrió daños menores en la sección de cubierta del motor y daño en el estabilizador horizontal derecho a consecuencia del efecto “latigazo” por el rompimiento de la cuerda de alta tensión.

Fotografía No. 1: Posición final aeronave HK5101G

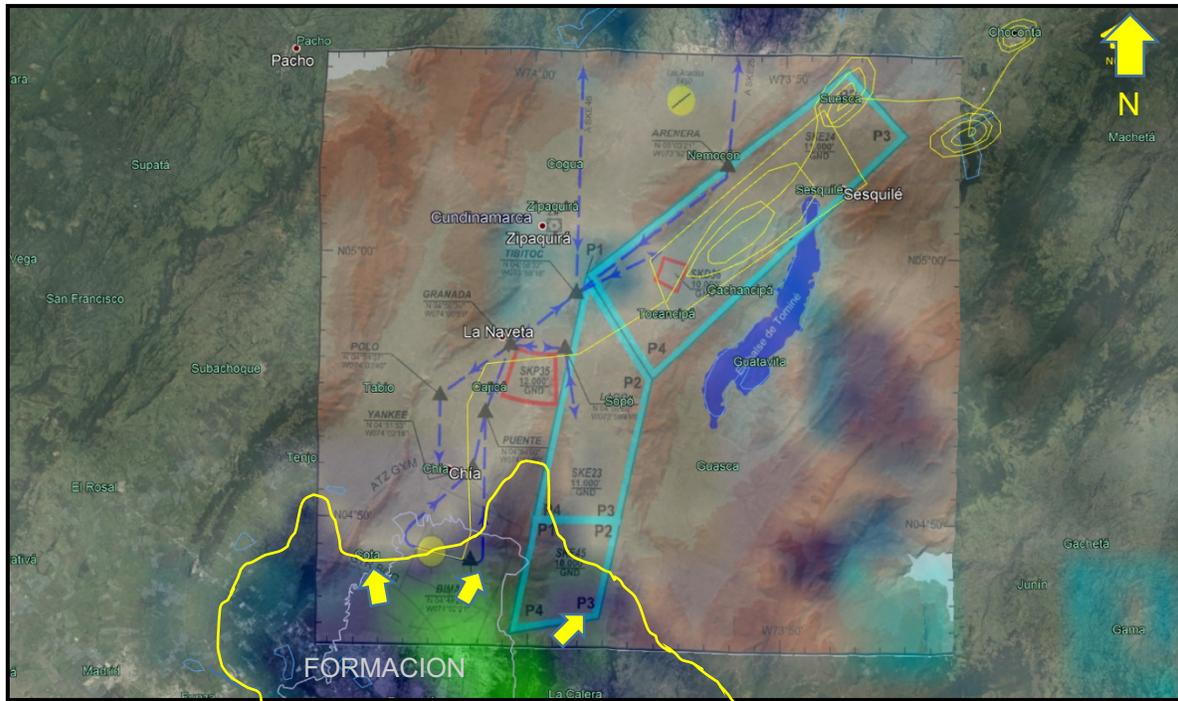
Imagen satelital No. 01 en canal infra-rojo 17:30UTC – 31 de marzo de 2018

En la imagen satelital No. 01 se aprecia la meteorología reportada a las 17:30 UTC hora en la cual aún la aeronave se encontraba en carreteo hacia la cabecera 11; comenzó a desarrollarse una formación convectiva del S al N de SKGY, con presencia de tormentas eléctricas (TS), nubes dispersas y presencia de cumulonimbos al Sierra de la misma; debió preverse el desarrollo de esta condición atmosférica, ya que era evidente el desplazamiento de la masa convectiva hacia dicha la estación, Guaymaral.

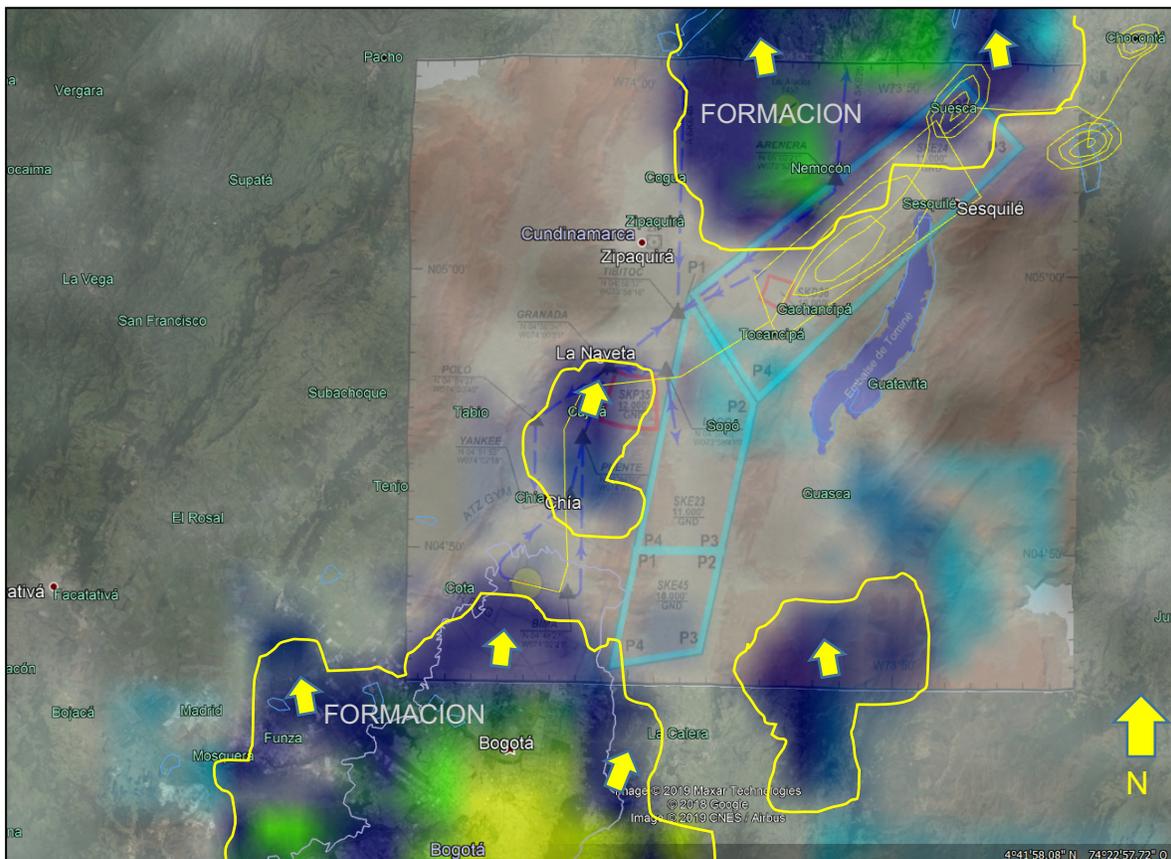
Imagen satelital No.02 en canal infra-rojo 17:45UTC – 31 de marzo de 2018

A las 17:44 UTC, y tras haber despegado la aeronave, el sistema convectivo continuó evolucionando con un desplazamiento significativo del SW al N, que llegaría a abarcar gran parte de las zonas de entrenamiento de Guaymaral. Ya entonces para SKGY se reportaban condiciones de precipitación con lluvia ligera y tormenta eléctrica.

En ese momento la tripulación se encontraba en cercanías del punto de notificación obligatorio PUENTE, cerca del Aeródromo, fue alertada que el aeródromo sería cerrado por condiciones meteorológicas adversas y se le informó que tendría un aproximado de 5 minutos para regresar a la estación y aterrizar en condiciones visuales, sin contratiempos.

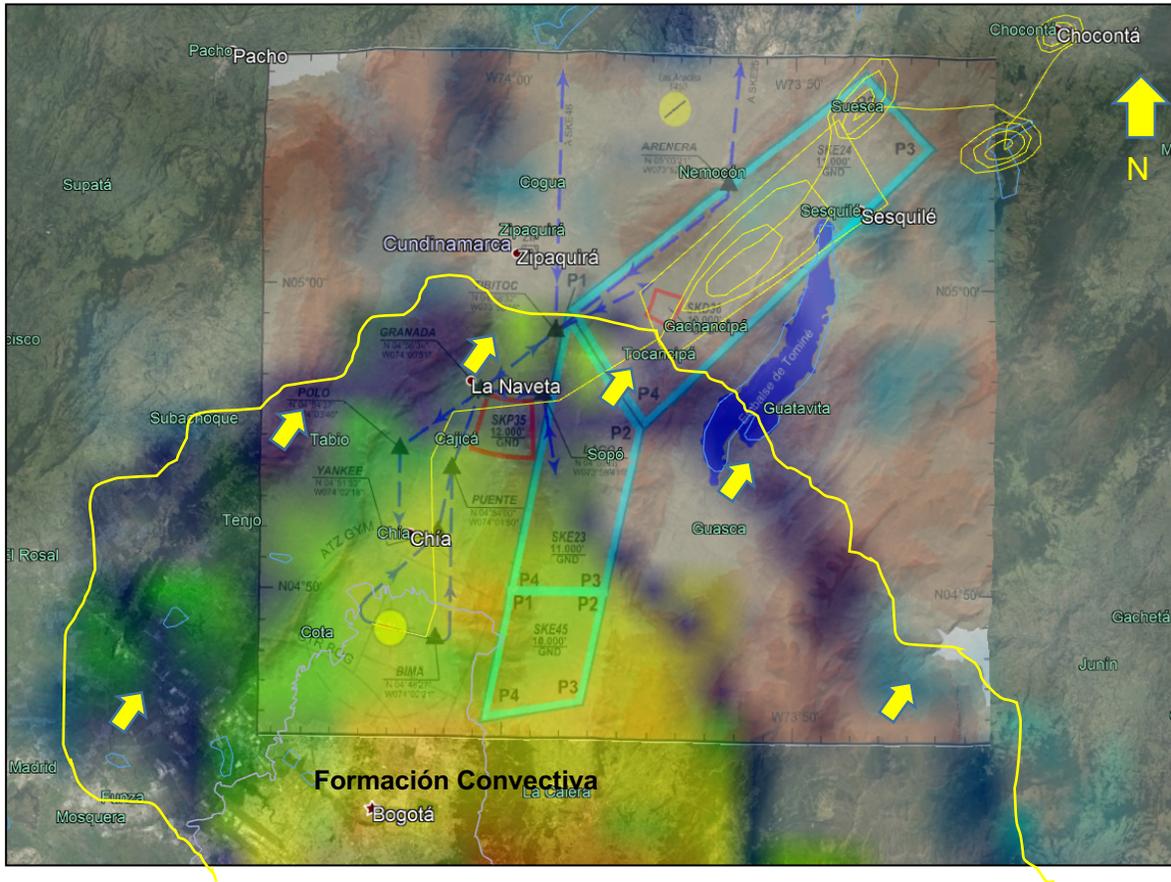
Imagen satelital No.03 en canal infra-rojo 18:00UTC – 31 de marzo de 2018

A las 18:00 UTC las condiciones son las que se muestran en la imagen satelital No. 3 de canal infra-rojo; la tripulación se encontraba establecida en la zona SKE24, esperando según la tripulación, que el mal tiempo se disipara para regresar a el aeropuerto SKGY.

Entonces fue emitido un nuevo METAR de dicha estación, que mostró un incremento significativo del viento de 10 nudos variable entre los 210 grados y 280 grados con una disminución de la visibilidad horizontal de 6000 metros, y lluvias fuertes con presencia de cumulonimbos, comunicando que el aeródromo se encontraba por debajo de los mínimos meteorológicos para operar.

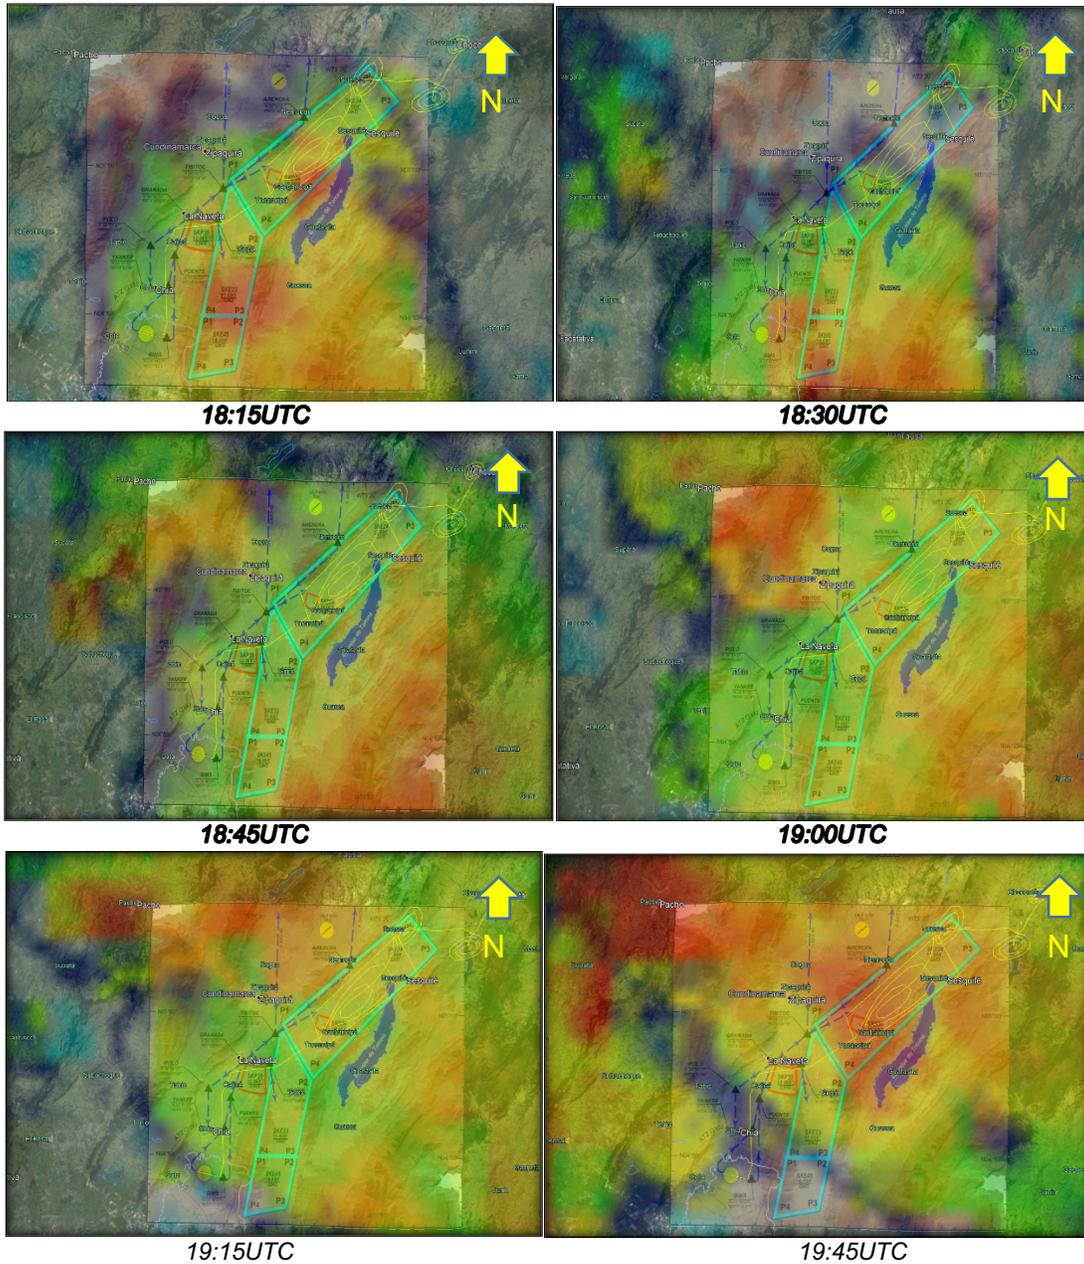
Imágenes satelitales No. 4-5-6-7-8-9 de la evolución meteorológica convectiva en canal infra-rojo entre las 18:15UTC hasta las 19:45UTC

En estas imágenes se puede evidenciar que posteriormente a que la aeronave se estableciera en las zonas de entrenamiento de SKGY, sin poder retornar por la evolución meteorológica adversa, entre las 18:15 UTC y las 19:45 UTC empezó a mantener una situación de alerta que conllevó luego a una declaración en emergencia por la imposibilidad de proceder a aterrizar en un aeródromo. Y, debido a la dificultad de comunicarse con Guaymaral, por distancia, la tripulación estableció comunicación con Información Bogotá, en frecuencia 126.9 MHz.

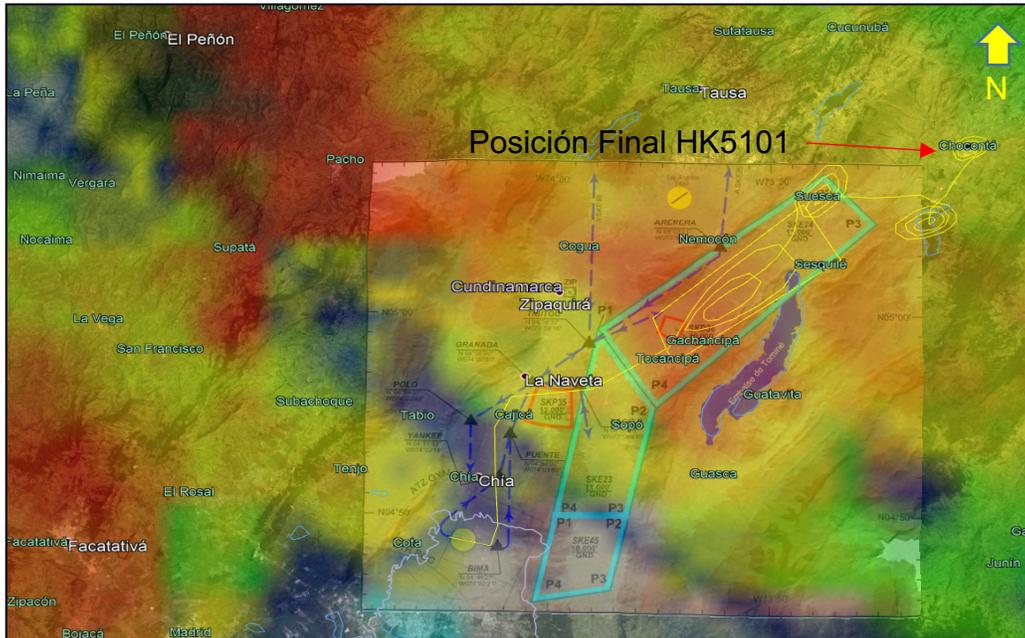
*Imagen satelital No.10 de la evolución convectiva meteorológica en canal infra-rojo entre las 20:00 UTC y lugar*

A las 19:55 UTC, hora en la que la aeronave HK5101G realizó su aterrizaje forzoso, las condiciones en el lugar prevalecían con lluvia y visibilidad reducida y el aeródromo SKGY se encontraba bajo mínimos para una operación visual.
