INFORME FINAL INCIDENTE GRAVE

COL-17-03-GIA

Excursión de Pista
Dromader PZL M-18
Matrícula HK-5102
10 de febrero de 2017
Aeródromo Los Cedros, Carepa,
Antioquia – Colombia

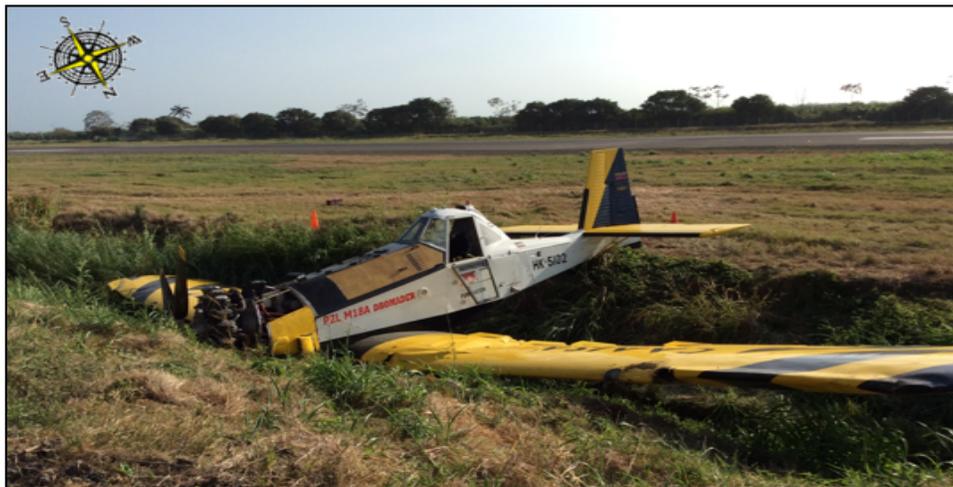
Fotografía No. 1: Posición final aeronave HK-5102

La aeronave aterrizó por la pista 33 recorriendo aproximadamente 500 metros y posteriormente abandonó la pista por el costado derecho, hasta detenerse más allá de la zona de seguridad, sobre el canal de desagüe, en las coordenadas N07° 48'32" W076°42'50", con un rumbo final de 90° y una elevación del terreno de 46 pies sobre el nivel medio del mar.

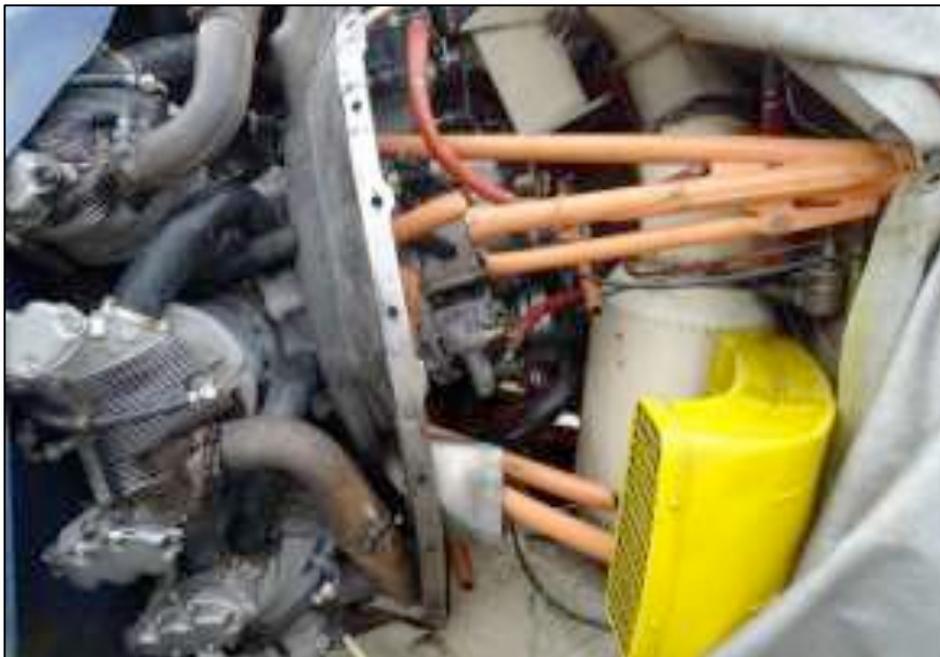
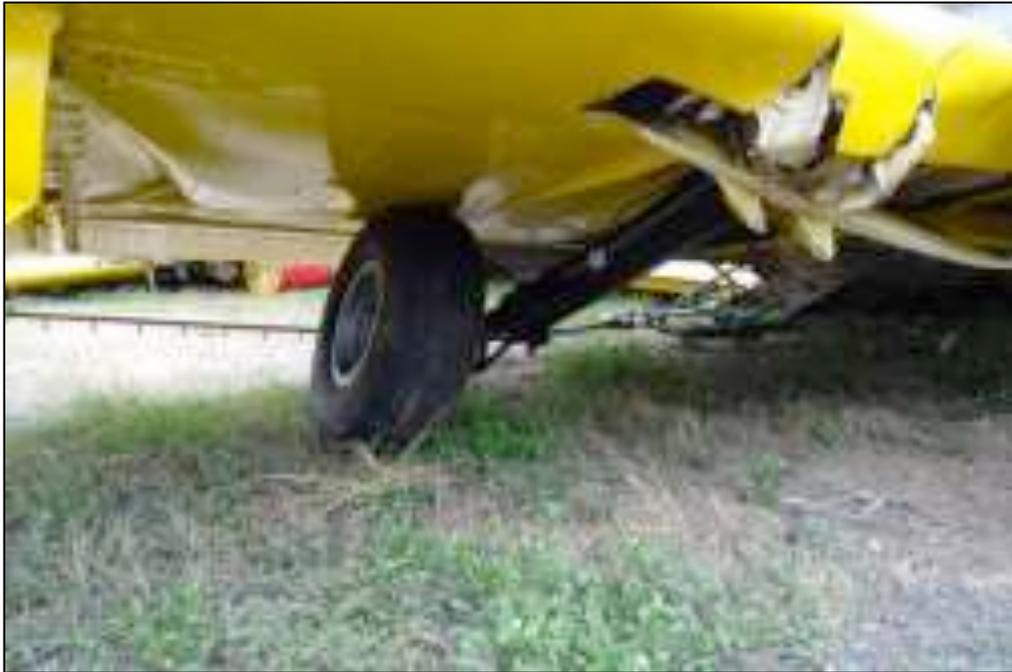
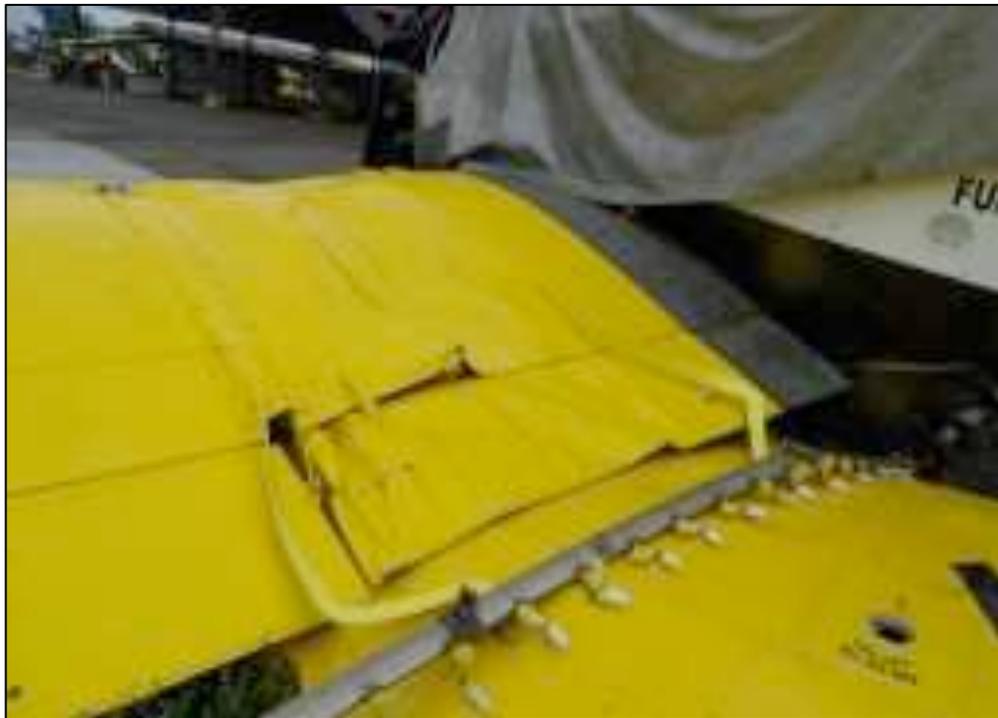
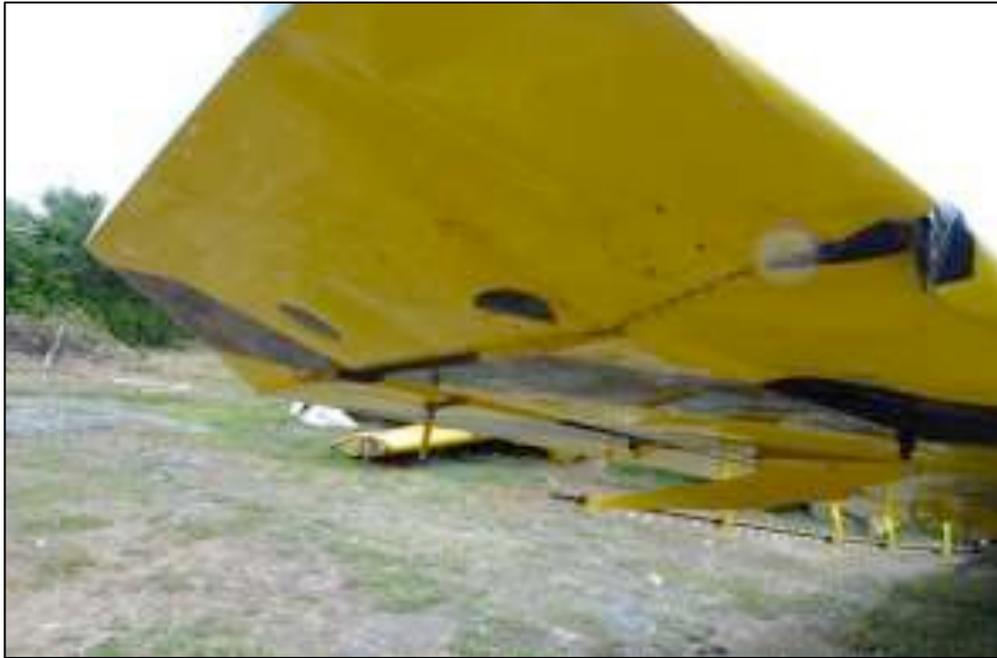
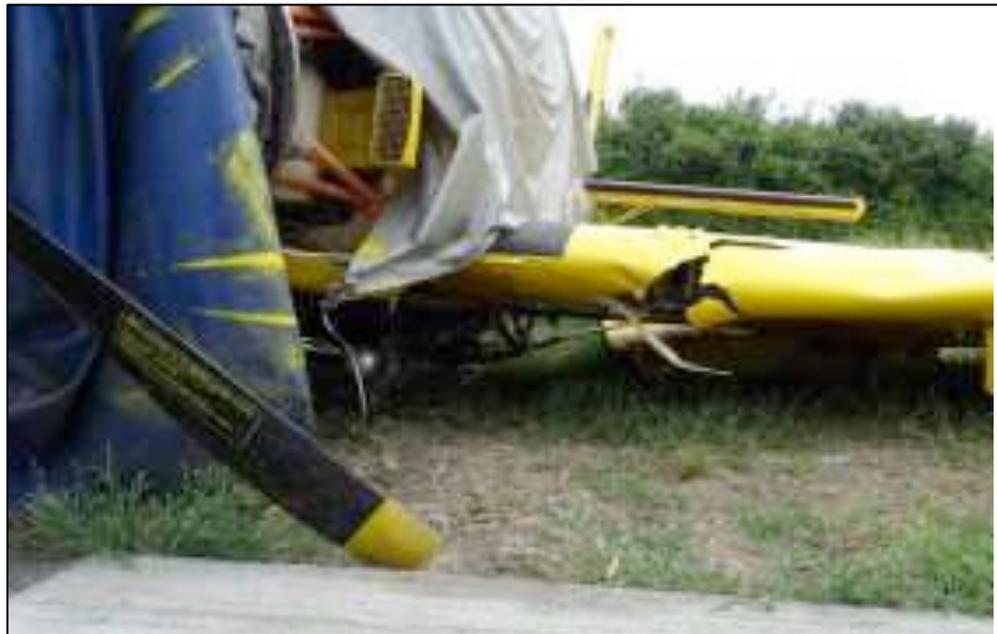
Fotografías No. 2 al 5: Daños presentados en la Aeronave HK-5102

- Fuselaje parte inferior delantera: zona de equipo de aspersion aérea golpeada.
- Hélice: golpe contra el terreno de 2 palas.
- Motor: parada súbita, sistema de exosto 6 y 7 rotos, deformación de coberturas de motor (inferiores y laterales), estructura de la bancada doblada y agrietada.
- Plano derecho: Se deformó y agrietó el borde de ataque; la sección central y el borde de salida con deformación en la piel.
- Plano izquierdo: deformación y grietas en el borde de salida en la sección central, deformación en la piel superior y en el borde de ataque.
- Equipo de aspersion: bomba de fumigación y tuberías delanteras golpeadas.
- Tren de aterrizaje: trenes principales y patín de cola rotos.

Como resultado de la excursión lateral de pista, la aeronave presentó parada súbita de la planta motriz, daños en el fuselaje, hélice, plano derecho e izquierdo con deformaciones, tren principal y patín de cola rotos.

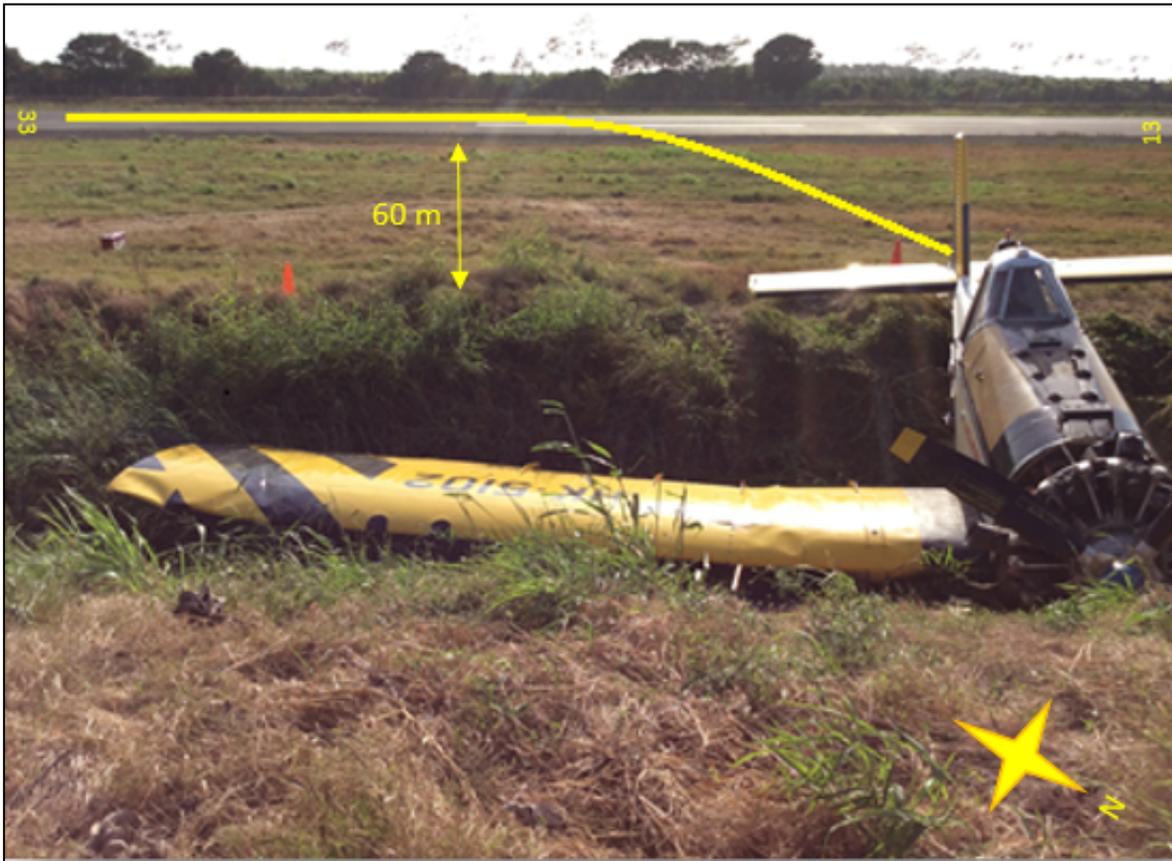
Fotografía No. 6: Posición final aeronave HK-5102

La aeronave efectuó la aproximación por la cabecera 33 del aeropuerto Antonio Roldán Betancur, aterrizando de manera controlada; no obstante, ante la falta de control direccional que proveen los frenos, la aeronave se desvió hacia el lado derecho, abandonando la pista hacia la zona de seguridad y deteniéndose sobre el canal de desagüe del aeródromo.

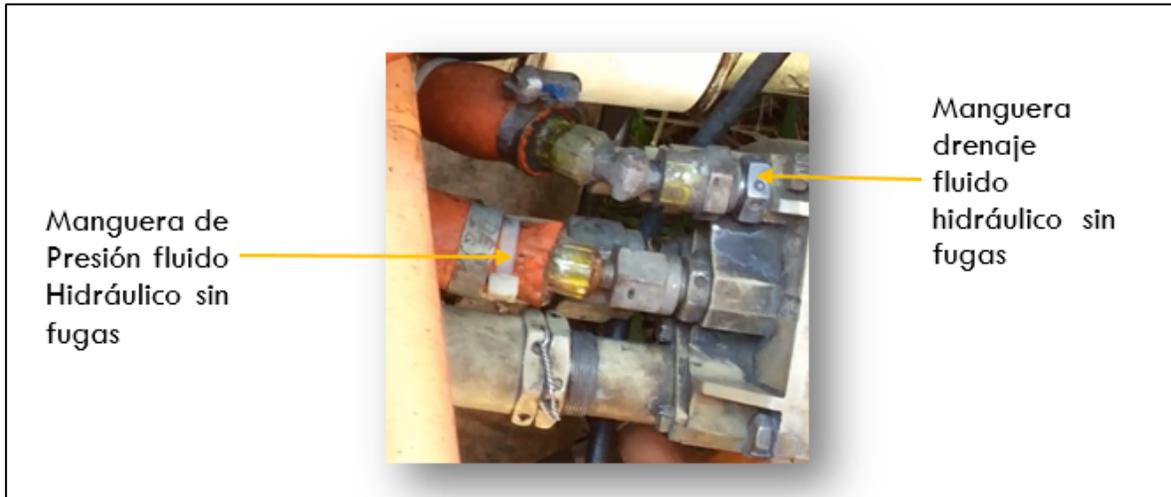
Imagen No. 2: Captura Video Mangueras Fluido Hidráulico Aeronave HK-5102

En las tomas fotográficas y filmicas del suceso, no se evidenciaron mangueras desgastadas o rotas, pre ni post incidente; así como tampoco escapes de fluido hidráulico.
