INFORME FINAL INCIDENTE GRAVE

COL-18-47-GIA

**Aterrizaje forzoso por pérdida
de potencia**

Rockwell S-2

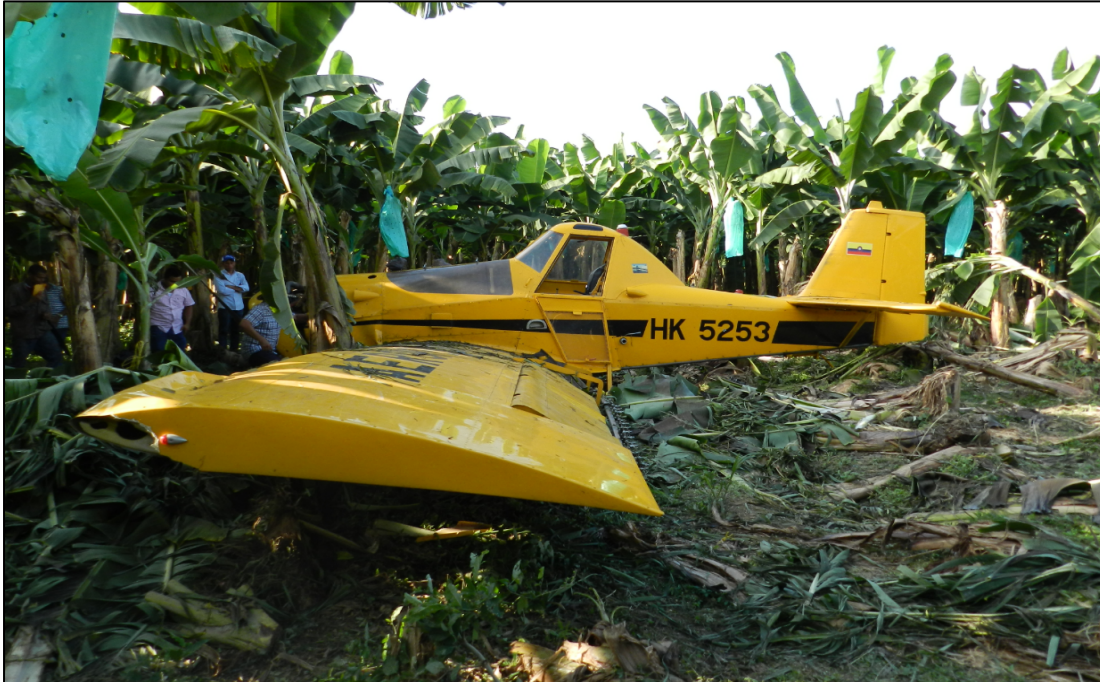
Fotografía No. 1: posición final de la aeronave.

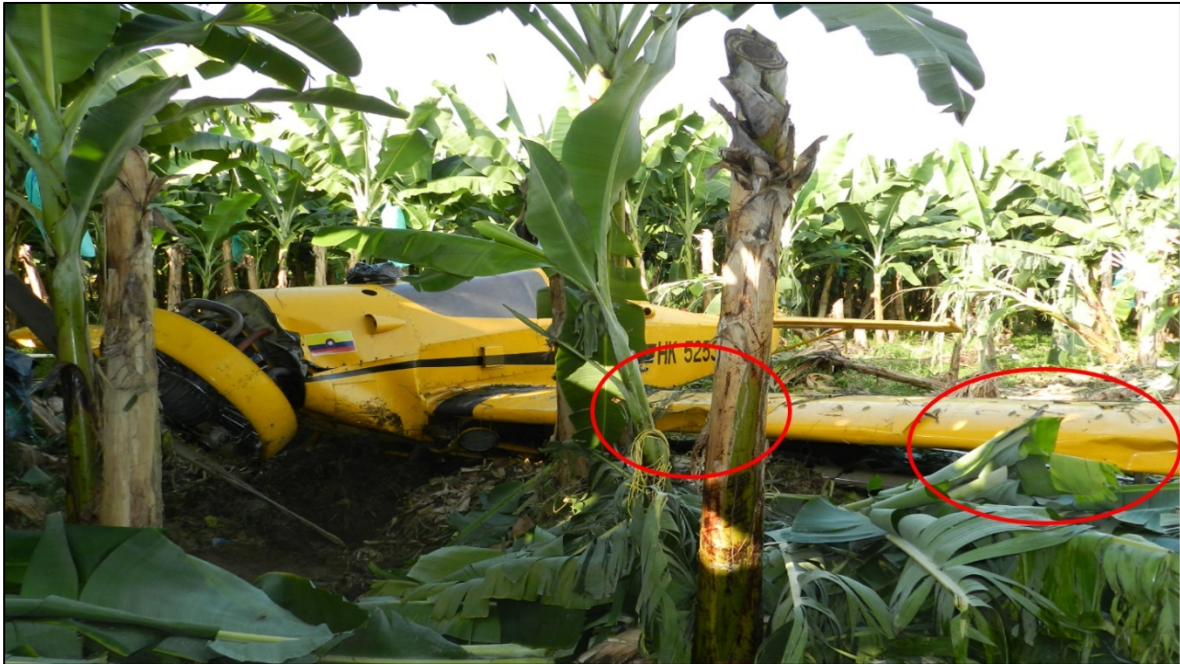
IMPORTANTES. La inspección de campo fue realizada al siguiente día del evento. Se determinó que la aeronave sufrió abolladuras en los bordes de ataque de ambos planos, separación del sistema de aspersión, deformación de la estructura del tren principal izquierdo y deformación de la bancada del motor. Se encontró fracturado el cilindro No. 7.

Fotografía No.2: daños en los planos de la aeronave

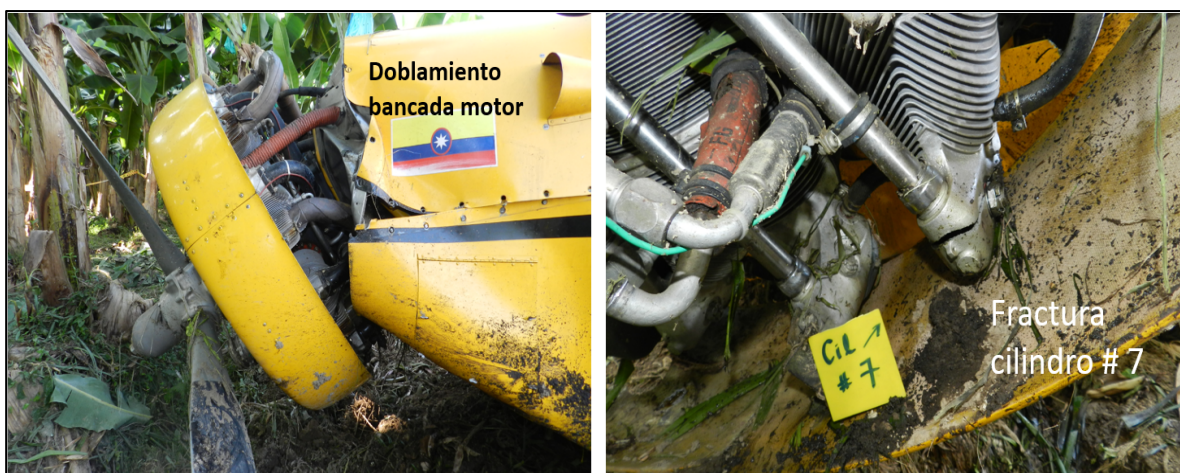
Fotografía No. 3 y 4: Daños en el motor y cilindro fracturado.

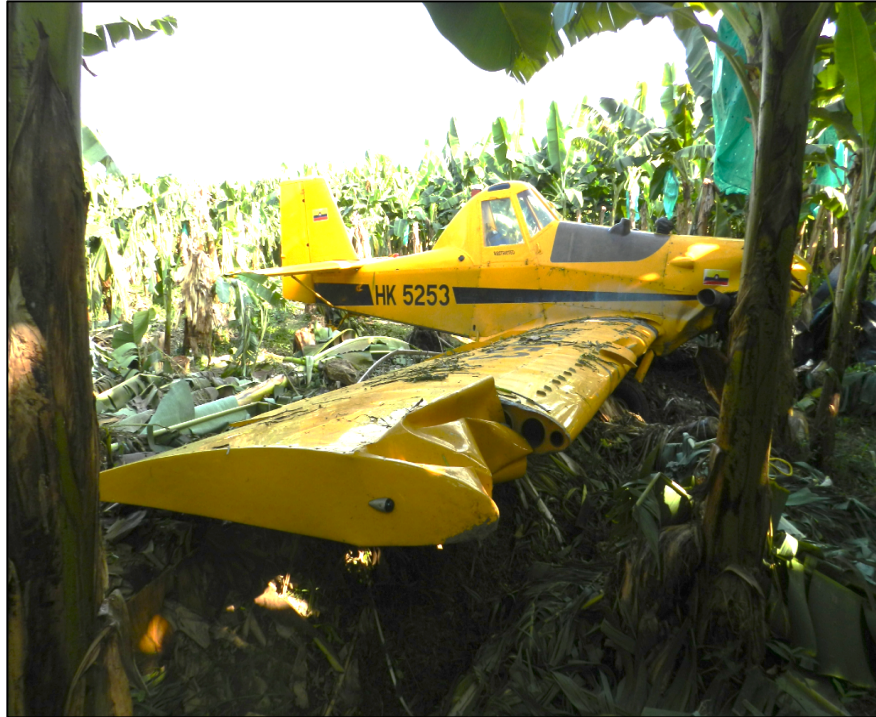
Fotografía No. 5: Posición final de la aeronave, plano derecho

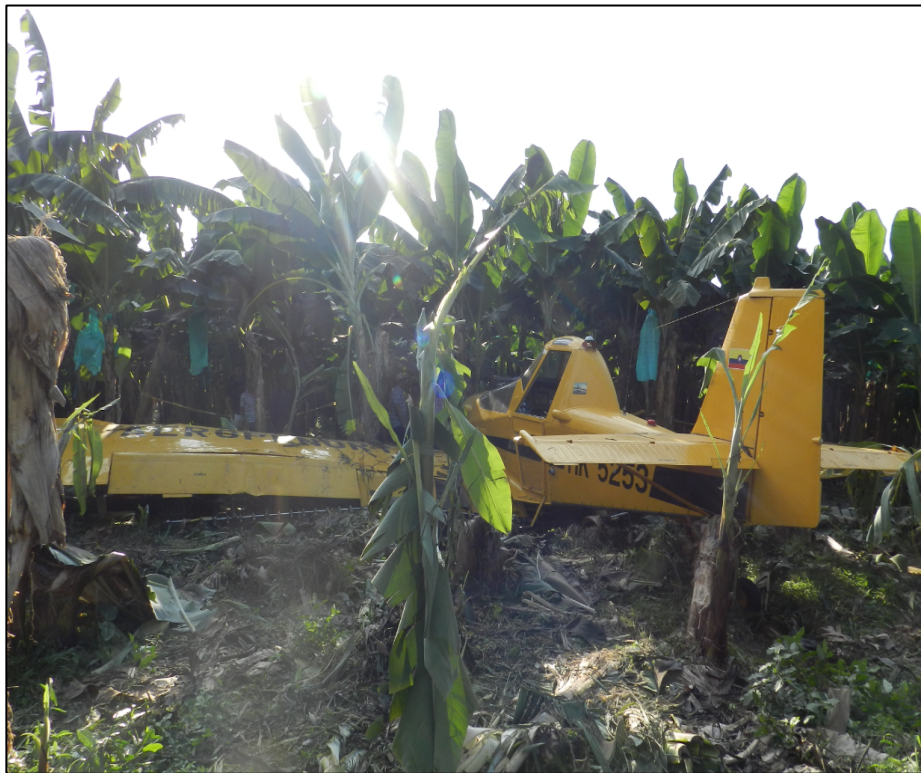
Fotografía No. 6: Posición final de la aeronave, vista desde atrás.

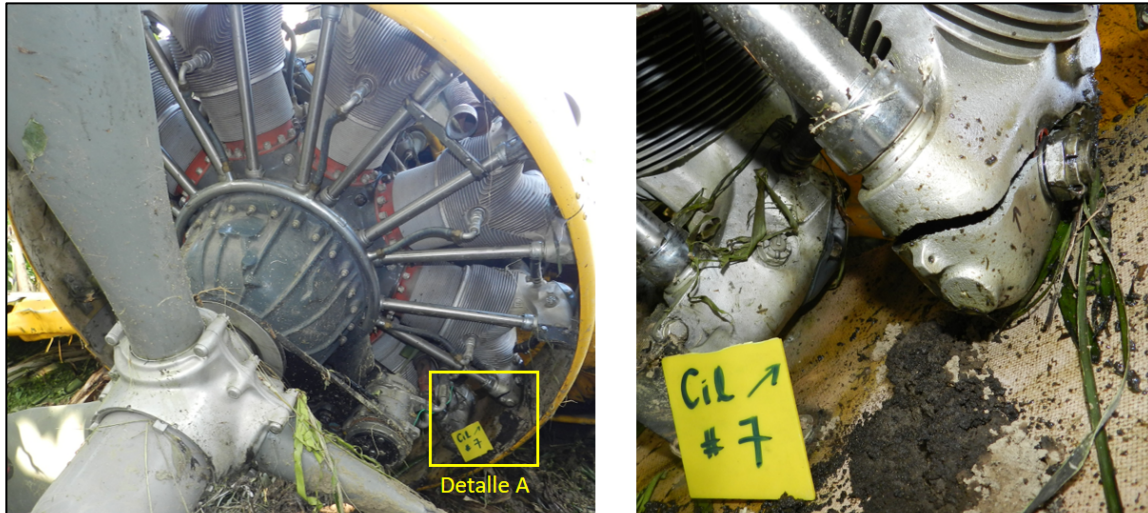
La aeronave se encontró en posición de aterrizaje. Adicionalmente a los daños señalados en 1.3, se encontró la fractura de la cabeza del cilindro No. 7. Evidentemente, parecía que dicha fractura no había sido resultado del impacto de la aeronave contra los obstáculos.

Fotografías No. 7 y 8: Fractura del cilindro No.7

Durante el trabajo de campo, tal como ya se dijo, se encontró una fractura del cilindro número 7 del motor, cuyas características de trayectoria lineal y “limpia” sobre el cilindro, así como la dinámica de impacto, indicaban que no era consecuencia del accidente.

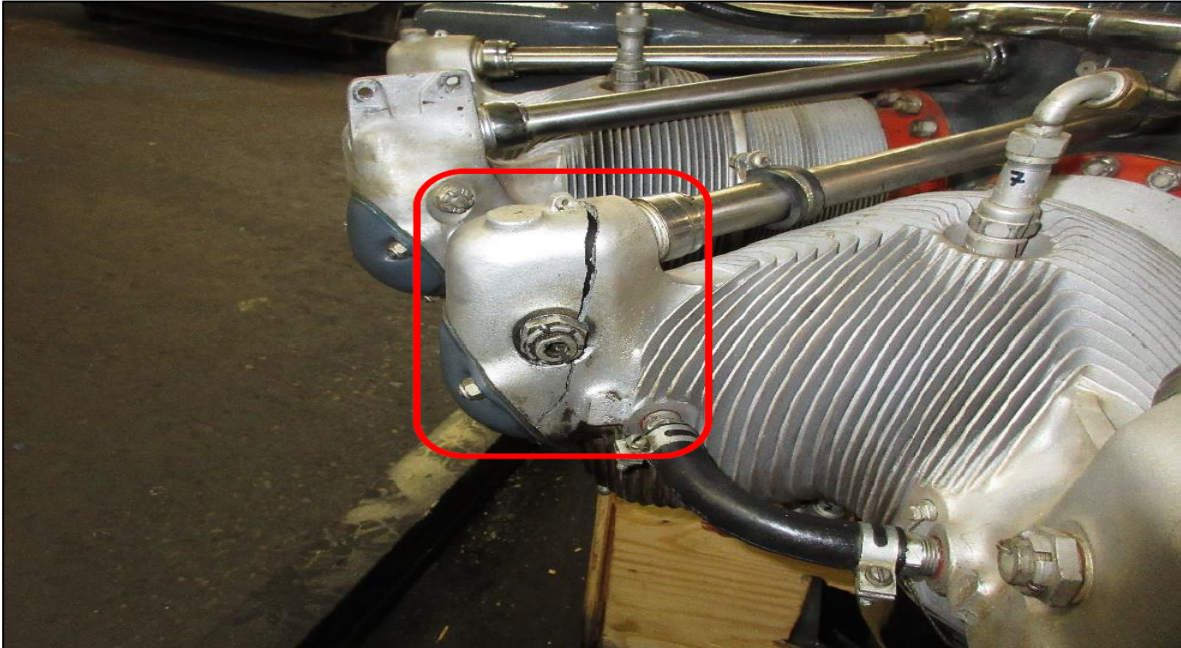
1. Daños mayores con fractura en la cabeza del cilindro No. 7, con pérdida de compresión importante del motor.

Fotografía No. 9: Cilindro fracturado.

“El cilindro # 7 del motor con número de serie 13569, fue enviado a un laboratorio de terceros para un análisis metalúrgico del agrietamiento de la carcasa del balancín para determinar la causa principal o las causas de falla.

Los resultados de las pruebas mostraron que la carcasa del balancín falló debido a fatiga de las intersecciones entre los dos bujes y la carcasa del balancín en la superficie interna, seguido de una separación del resto del material de la carcasa del balancín por sobrecarga. También hubo agrietamiento intergranular adyacente a un punto de inicio de fatiga”.

Teniendo en cuenta que los motores radiales ya no están siendo construidos en la actualidad por el fabricante, se recomienda que la firma Pratt & Whitney, genere un documento dirigido a los talleres reparadores de motores tipo R-1340-S3H1-G, orientando sobre la realización de inspecciones o pruebas no destructivas, a la carcasa de los cilindros para detectar fallas estructurales en el material.

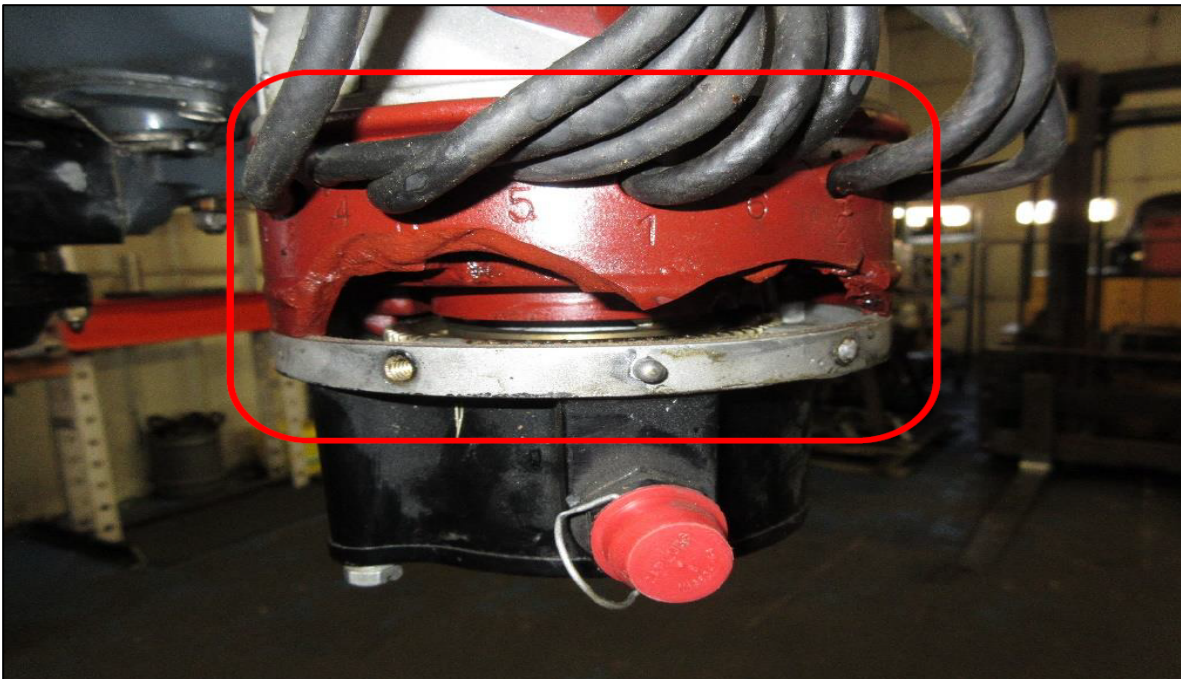
2. Daños sustanciales en los bloques de los dos magnetos del motor a causa de la para súbita del motor a consecuencia del impacto del mismo contra el terreno.

Fotografía No. 10: Magneto derecho con fractura post incidente grave.

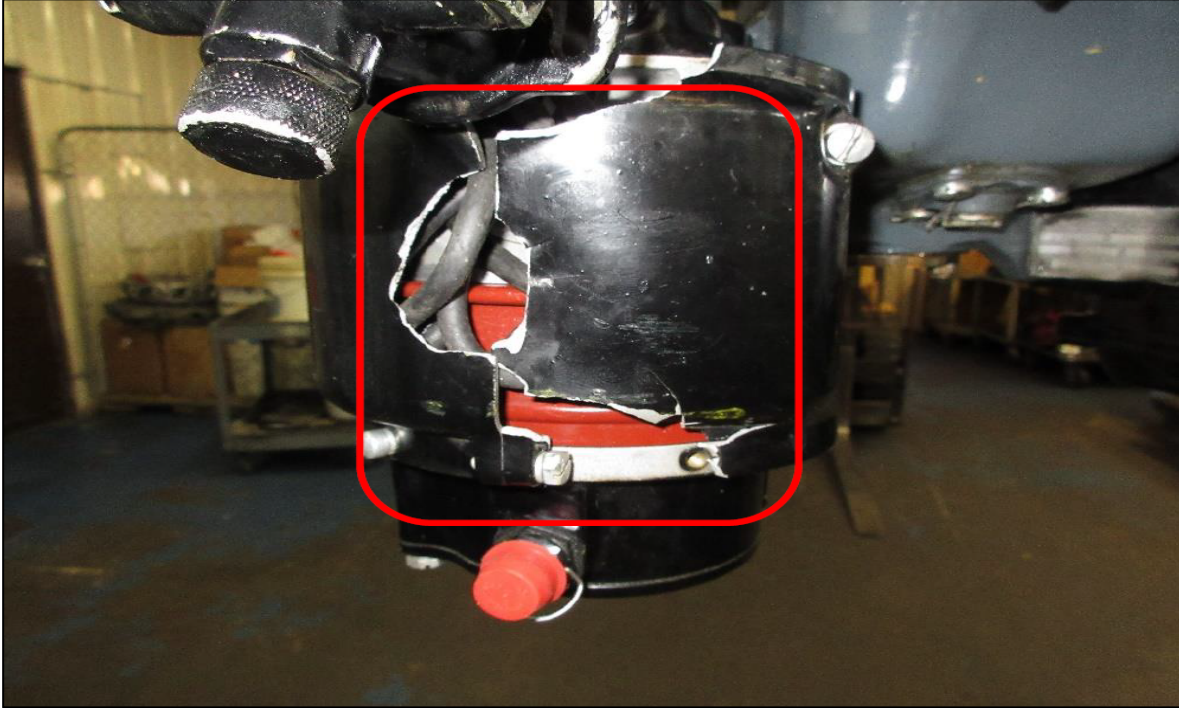
Fotografía No. 11: Magneto izquierdo con fractura post incidente grave.

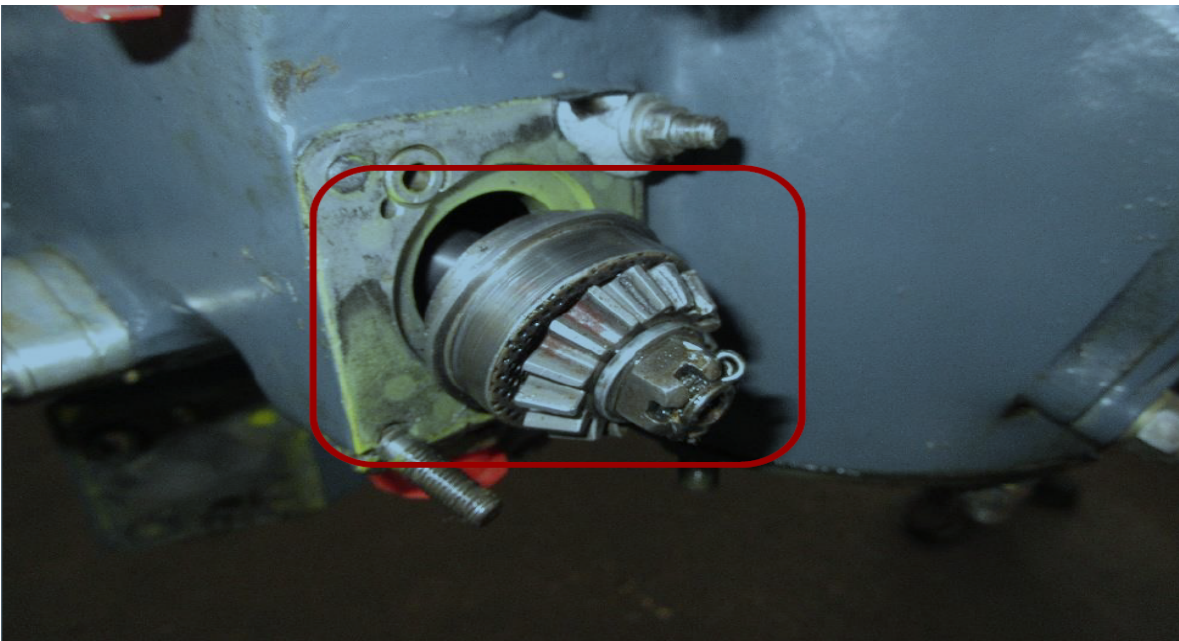
3. Deformación del eje del gobernador de la hélice.

Fotografía No. 12: Deformación en el eje del gobernador de la hélice.

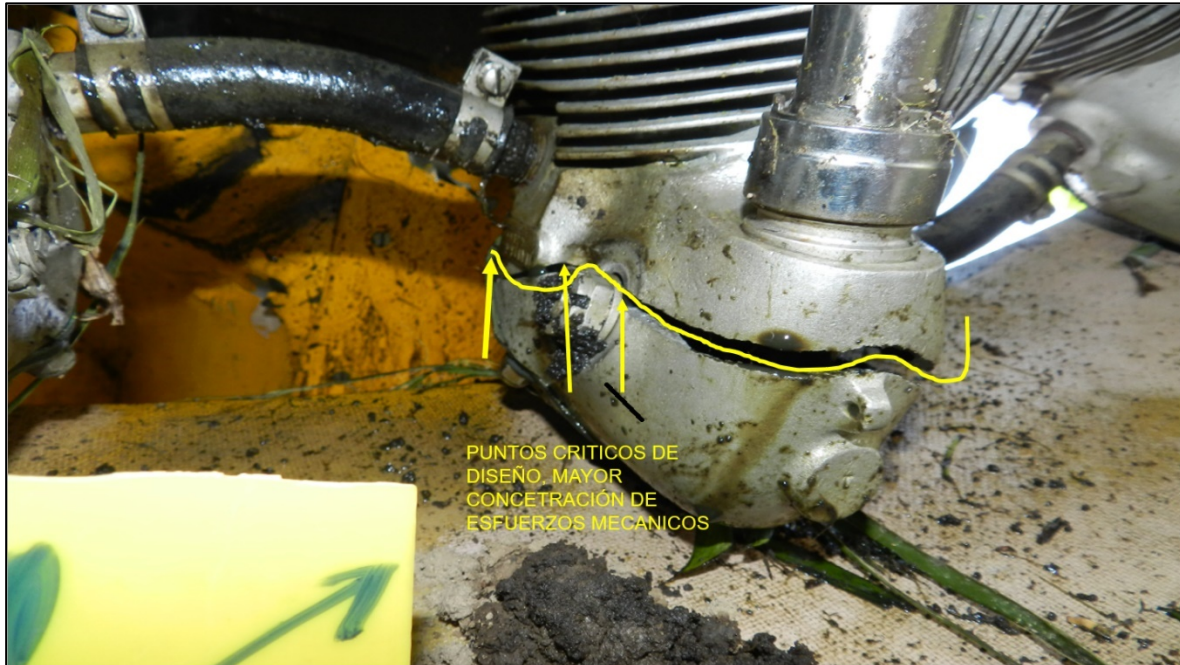
De acuerdo con los resultados de la inspección efectuada a la falla del material de la carcasa protectora de la cabeza del cilindro No. 7, esta consistió en una fractura larga, limpia y continua.

La fractura de la carcasa protectora de la cabeza del cilindro No.7 se produjo desde uno de sus extremos, atravesando longitudinalmente las partes sensibles por diseño a encontrar ángulos agudos de formación de la carcasa.

Fotografía No. 13: Puntos críticos de diseño para la carcasa del cilindro.

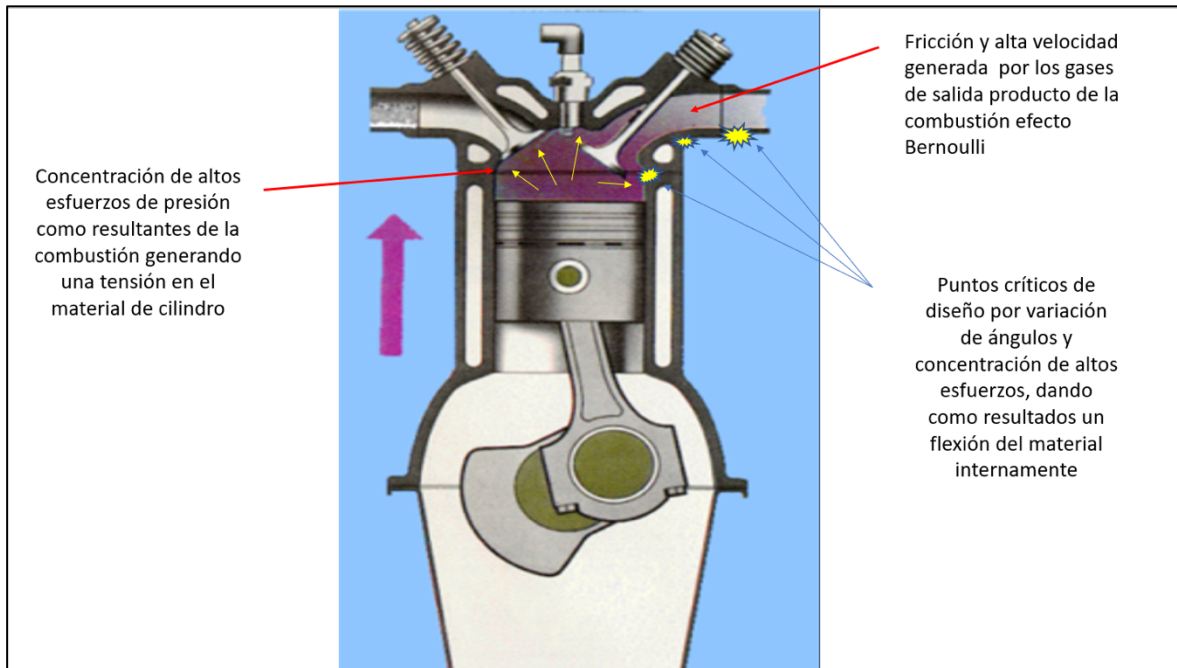
Durante el análisis realizado al funcionamiento del pistón, y la afectación a la cabeza del cilindro, se concluyó que existen partes de este componente que por la naturaleza de su trabajo generan una concentración de esfuerzos muy altas, principalmente dos esfuerzos mecánicos internos que son:

1. Tensión: cargas o esfuerzos generados por la combustión que están opuestos al componente y tienden a separar la pieza o el material.
2. Flexión: es un tipo de esfuerzo que se manifiesta perpendicularmente al eje longitudinal del componente y que, por lo tanto, tiende a producir giros en torno a los puntos de apoyo.

Gráfica No. 3: Concentración de cargas y esfuerzos en el cilindro.

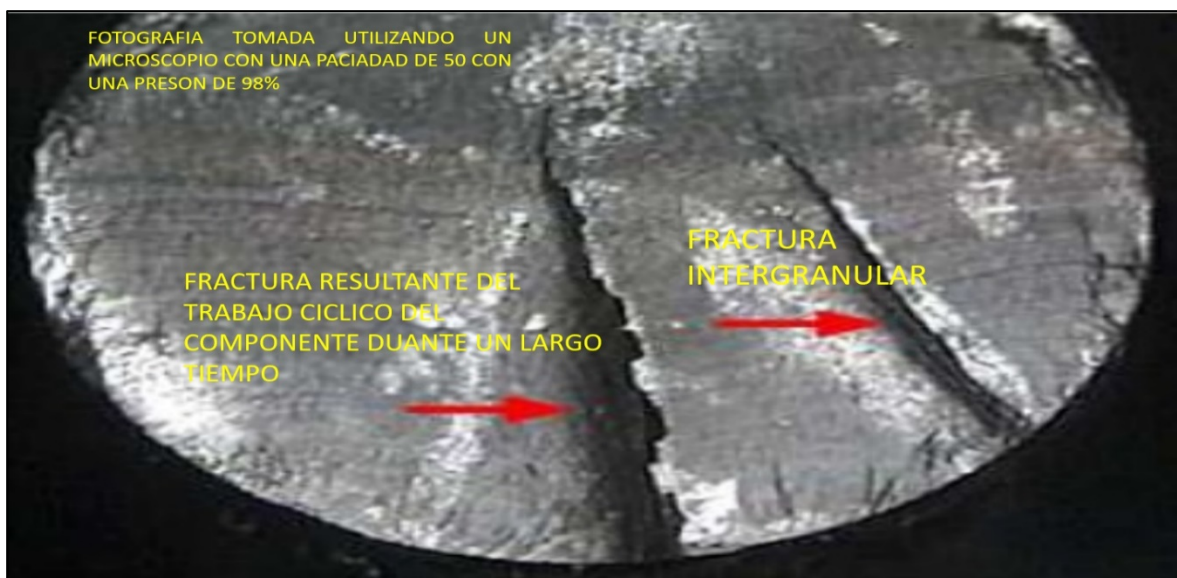
Las cargas generadas por los esfuerzos concentrados en el “housing” del cilindro explicadas anteriormente, y la fractura intergranular del material debido probablemente a un incorrecto proceso de fabricación del cilindro, se convirtió en una fractura por fatiga.

La fatiga sucede cuando los elementos mecánicos son sometidos a esfuerzos dinámicos y cíclicos; la fractura se produce después de un largo tiempo de aplicación de descargas repetidas o deformaciones cíclicas. La fractura ocurre siempre a niveles de esfuerzos muy inferiores a los de la resistencia del material.

Gráfica No. 4: Fractura intergranular del material.
