INFORME FINAL INCIDENTE GRAVE

COL-18-23-GIA

Excursión de pista en
aterrizaje

PA 34-200T, Matrícula HK5020

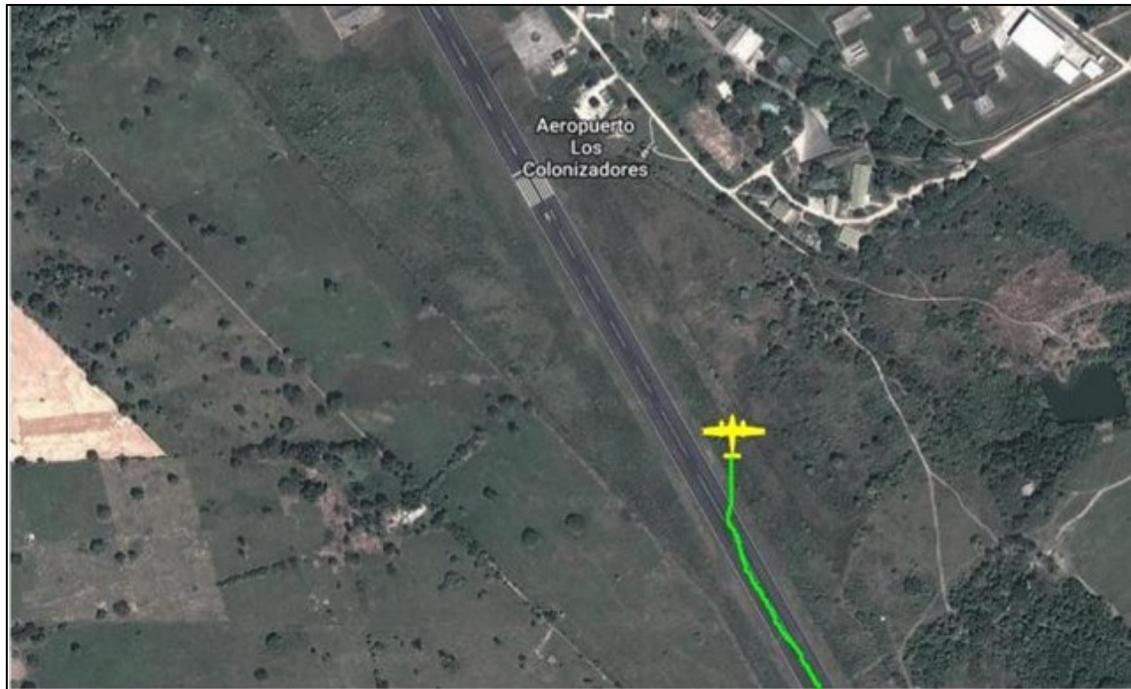
Imagen No. 1: Desplazamiento aproximando de la aeronave HK5020

La aeronave aterrizó de manera normal; recorrió aproximadamente 40 metros y cuando la tripulación inició la frenada se presentó la retracción súbita del tren de nariz; esta falla hizo que se perdiera el control direccional. La aeronave se desvió hacia la derecha, siendo imposible por la tripulación mantenerla en la pista, hasta abandonarla hacia la zona de seguridad. Finalmente se detuvo con rumbo aproximado 250°, a 3 metros del borde de la pista y aproximadamente a 273 metros de la cabecera 34.

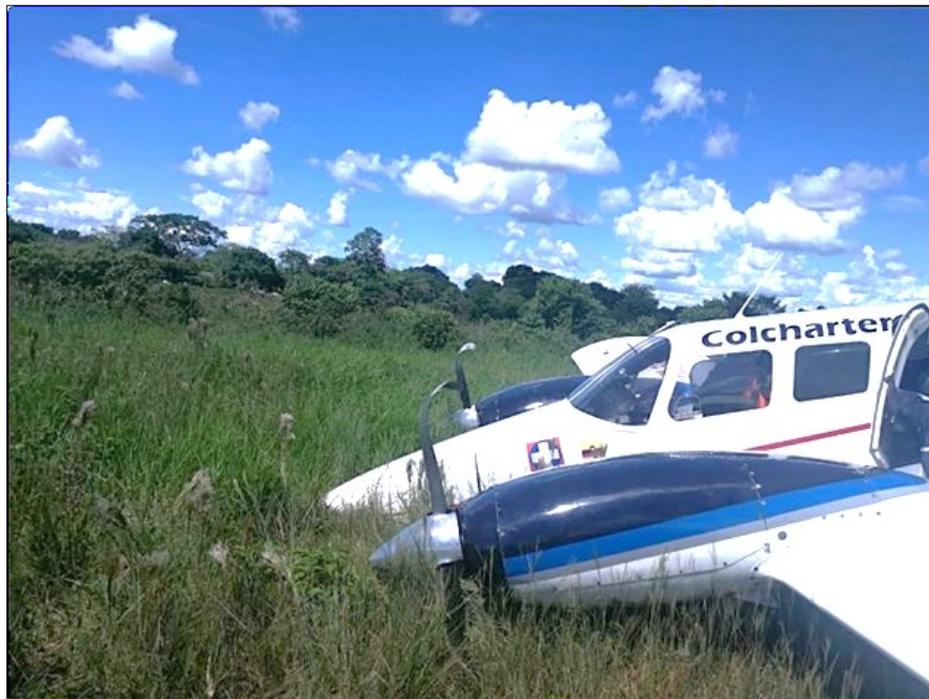
Fotografía No. 1: Posición final de la aeronave HK5020

La aeronave terminó apoyada en el tren principal y sobre la estructura inferior de la sección de nariz.

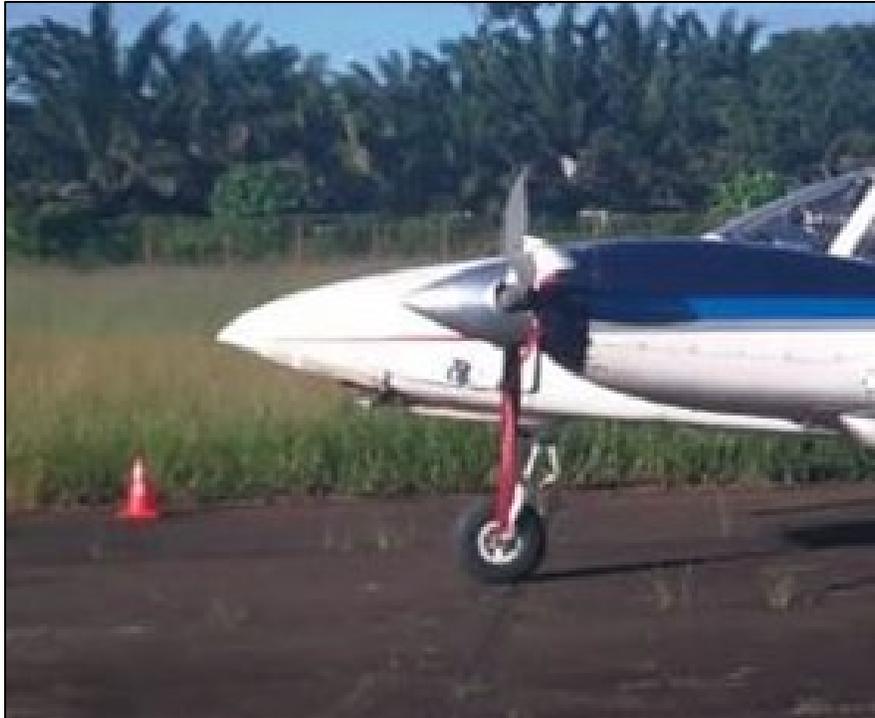
Sufrió daños evidentes en la parte baja del morro, afectándose únicamente las láminas de material compuesto que hacen parte de la piel o el recubrimiento externo, sin afectación visible o aparente de la estructura principal de la aeronave.

Se presentaron daños superficiales en el tren de aterrizaje de nariz debido al deslizamiento sobre el asfalto por su retracción.

También se observaron daños significativos en las palas de las hélices de los dos motores, con evidencia de contacto con la superficie de la pista mientras giraban. Las palas sufrieron daños aproximadamente en una tercera parte de su longitud.

Fotografía No. 2: estado de la sección delantera y hélice izquierda (motor No. 1)

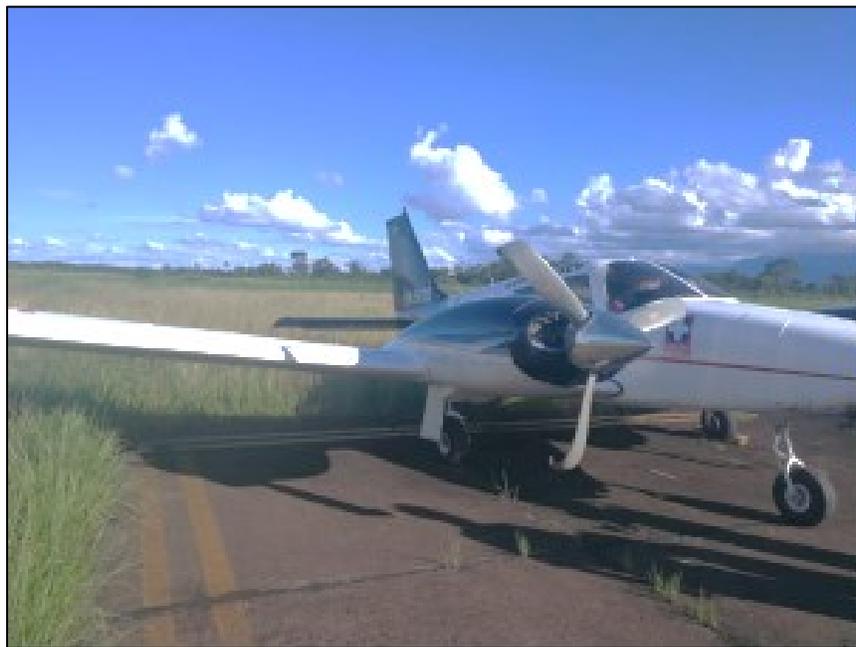
Fotografía No. 3: estado de la hélice derecha (motor No. 2)

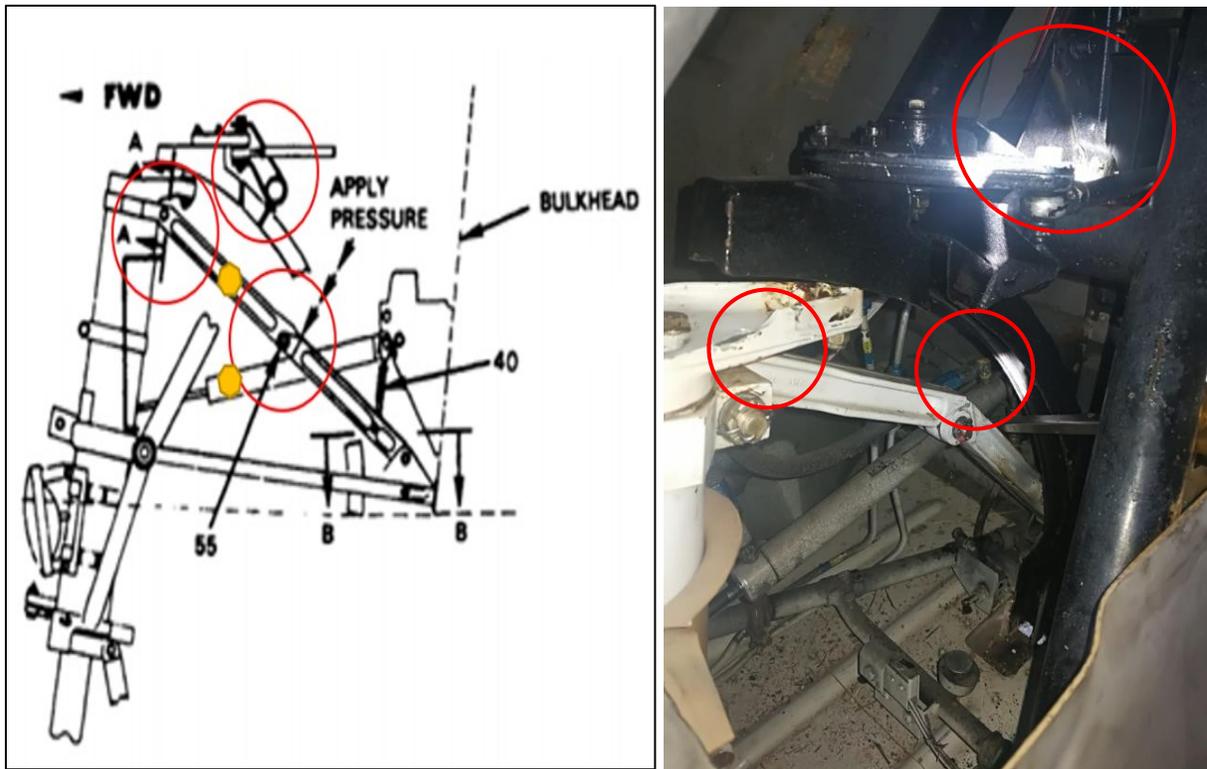
7. Con el esquema del componente y sus accesorios se puede analizar cada uno de ellos y determinar de acuerdo con su función, cuál puede ser la interacción que pueden tener en una cadena de eventos, que permitan generar la retracción inadvertida del tren de aterrizaje de nariz y desde cada uno cuál sería la probabilidad que tiene de fallar y como resultado provocar mal funcionamiento del sistema.

8. Todos los puntos señalados en el diagrama son pivotes y puntos importantes en el desplazamiento y correcto funcionamiento del sistema mecánico e hidráulico del tren de aterrizaje.
- Tal como se ve en la evidencia fotográfica, no se encontraron signos visibles de fracturas o fallas estructurales en los pivotes o puntos de apoyo.
 - El actuador hidráulico no tenía fugas y su desplazamiento era normal.
 - También se encontró que la posición de la barra de acoplamiento superior e inferior no correspondía con la posición normal cuando el tren se encuentra extendido y asegurado; aunque esta extensión se haga sin soporte hidráulico, es claro que este elemento debe tener una posición normal, pues en caso de pérdida de presión hidráulica el sistema debe operar por gravedad y todos sus elementos deben tener un desplazamiento normal.

- Se encontró que la posición de la barra de acoplamiento superior e inferior del tren de nariz no correspondía con la posición normal cuando el tren se encuentra extendido y asegurado.

- Esta falta de alineación de la barra de acoplamiento y de regulación de la guía del sobre centro del tren de aterrizaje de nariz causó que el tren de nariz se desasegurara después del aterrizaje, una vez que recibió parte del peso del avión y la inercia de la fuerza de frenado.

- La posición anormal de la barra de acoplamiento superior e inferior indica que el sobre centro no estaba asegurando el tren de aterrizaje debido a una posible fatiga o regulación fuera de límites de los componentes.

Falla de la barra de acoplamiento y de regulación de la guía del sobre centro del tren de aterrizaje de nariz, que se desalineó probablemente por fatiga de los componentes que hacen parte esencial en la operación segura del tren de aterrizaje. Esta condición causó la retracción del tren de nariz, la pérdida de control direccional y la excursión de pista.

Enfatizar, exigir y verificar que los trabajos de mantenimiento al tren de aterrizaje correspondan con lo indicado en los manuales del fabricante y se extiendan lo necesario para detectar posibles anomalías no contempladas en los manuales y que pueden resultar de las características propias de operación, especialmente en pistas no preparadas.

Orientar a los operadores del equipo PA 34-200T sobre procesos de inspección y de mantenimiento de la “barra de acoplamiento y regulación de la guía del sobre centro” para prevenir fallas en este componente, sobre todo cuando se trata de aeronaves que operen en pistas no preparadas.
