# INFORME FINAL INCIDENTE GRAVE

## COL-18-38-GIA

**Aterrizaje antes de la pista**

Cessna 182Q

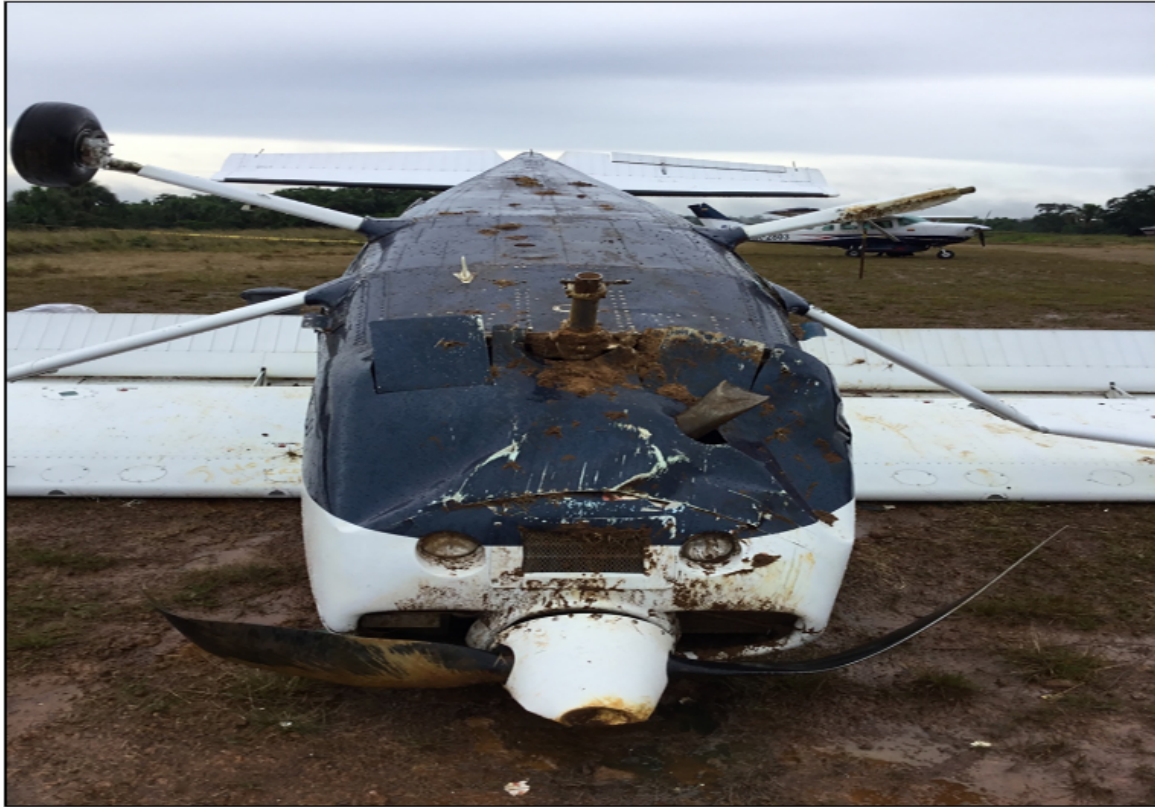
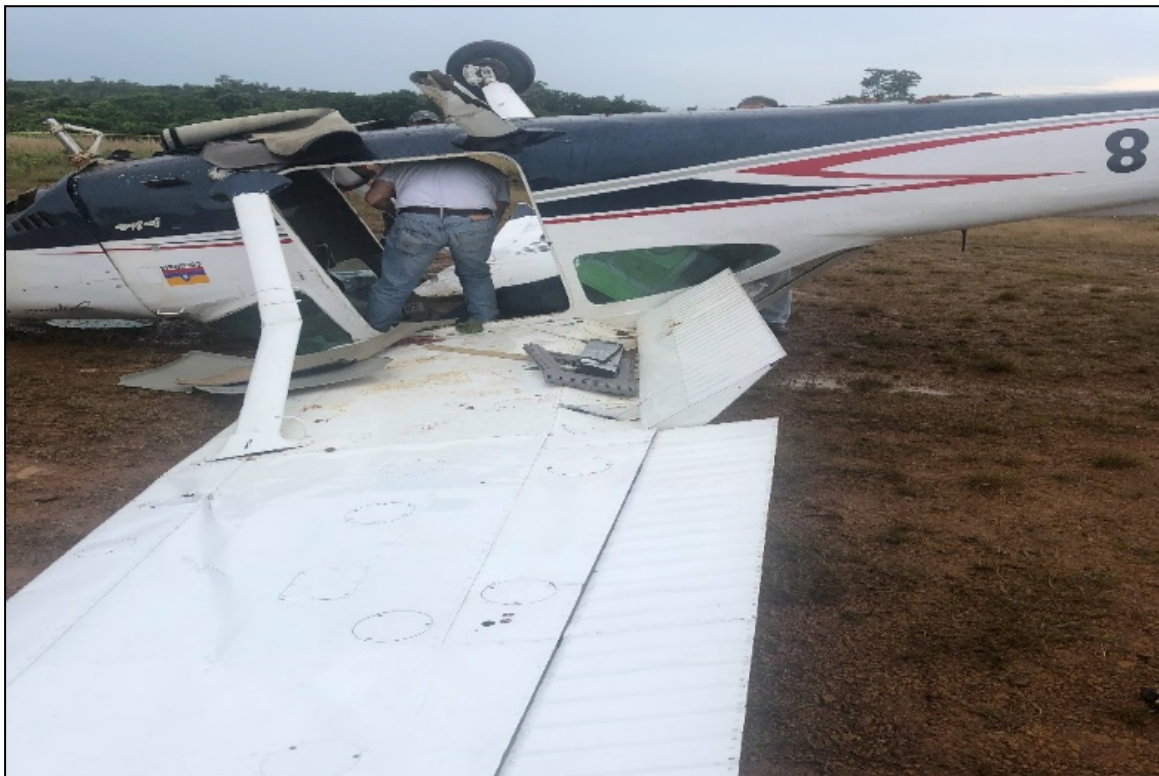
Fotografías No.1 y 2: posición final de la aeronave

El avión rodó por 30.8 metros después del contacto inicial, giró 180° sobre su eje transversal, ocasionándose un volteo dinámico y quedando sobre la pista, en posición invertida.

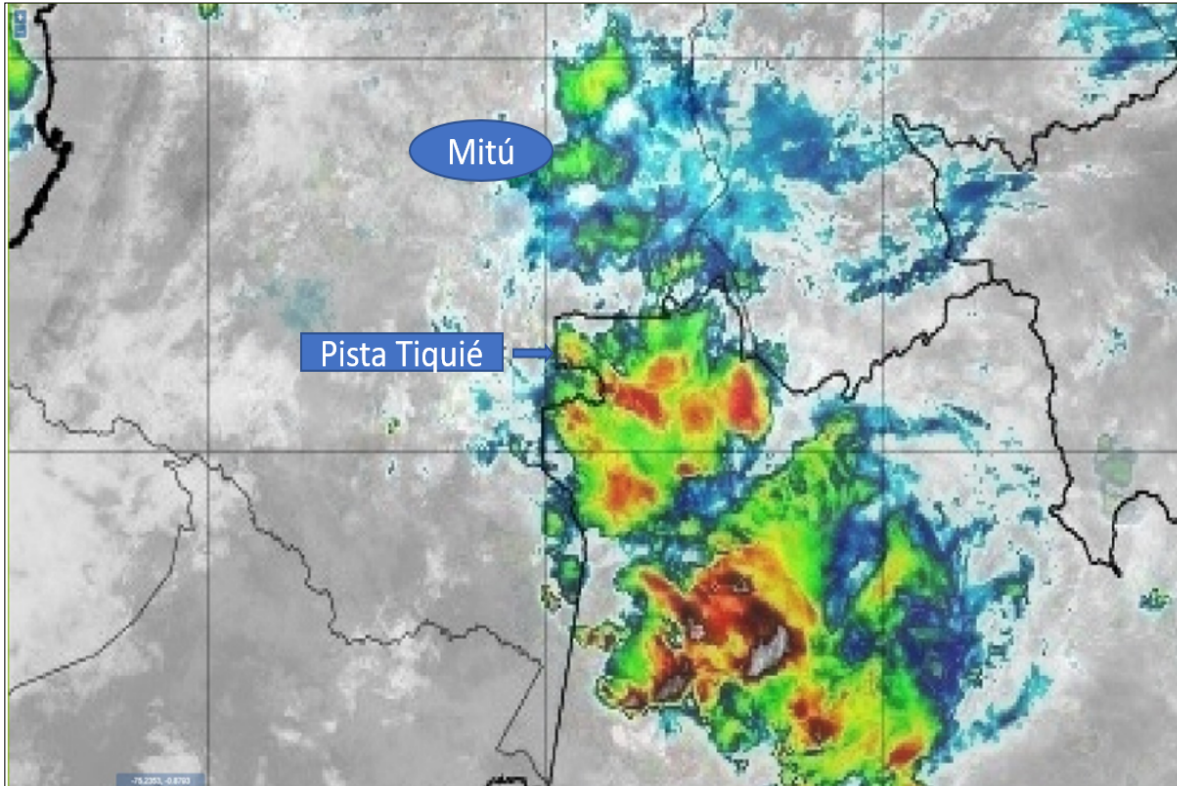
En el sector del Vaupés hacia el Sierra de Mitú, ubicación de la pista de Tiquie, se presentaba una condición de mal tiempo que empezó a cubrir gran parte del área, generando riesgos potenciales para la operación de las aeronaves (Ver figura No. 1).

Figura No. 1: condiciones meteorológicas en el momento del Incidente Grave

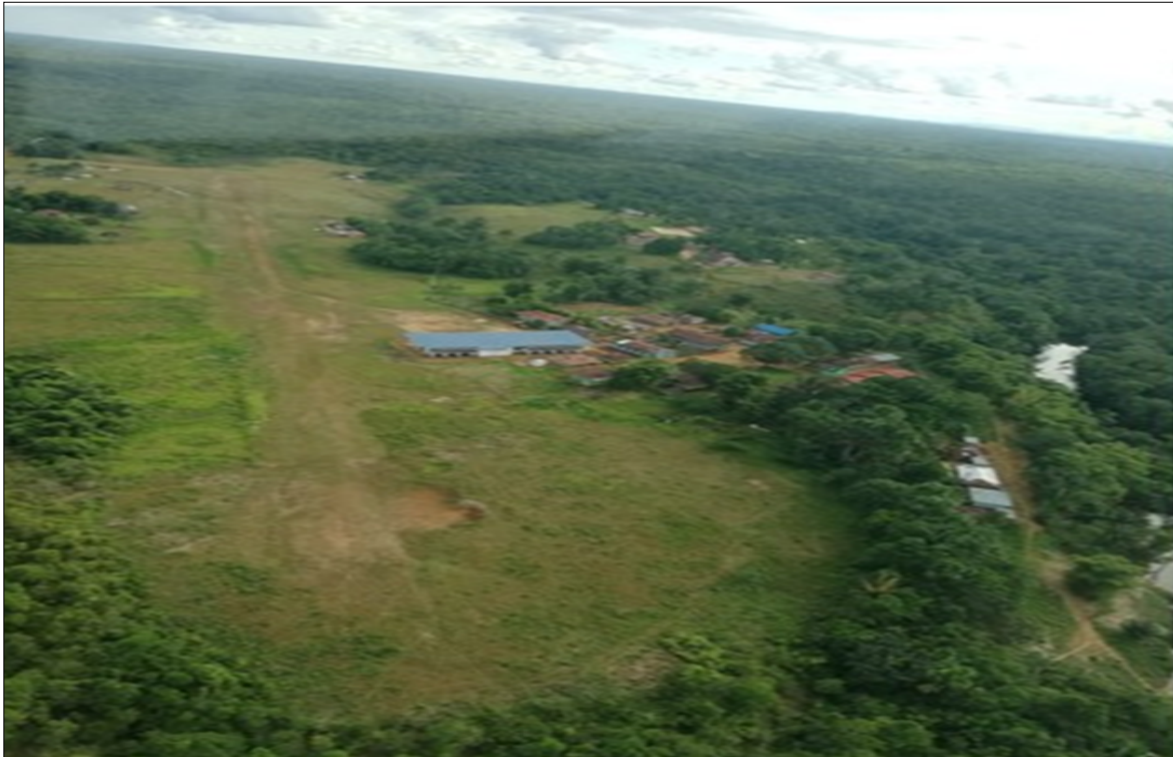
No disponía de manga veletas, ni de señalización alguna que sirviera para determinar el umbral de las cabeceras ni los límites laterales. Las superficies de las zonas de seguridad son irregulares, con desniveles.

*Fotografía No. 3: condiciones de la pista de Tiquié*

Las zonas de seguridad del aeródromo de Tiquié se encontraban desniveladas y con maleza, y no ofrecían condiciones de seguridad a la operación.

A través de la Secretaría de Seguridad Operacional y de la Aviación Civil, exigir a la Gobernación del departamento del Vaupés la adecuación de la pista de Tiquié con las condiciones mínimas para una operación segura, demarcando sus límites e instalando manga veletas en ambas cabeceras de acuerdo con las disposiciones normativas del RAC 14.

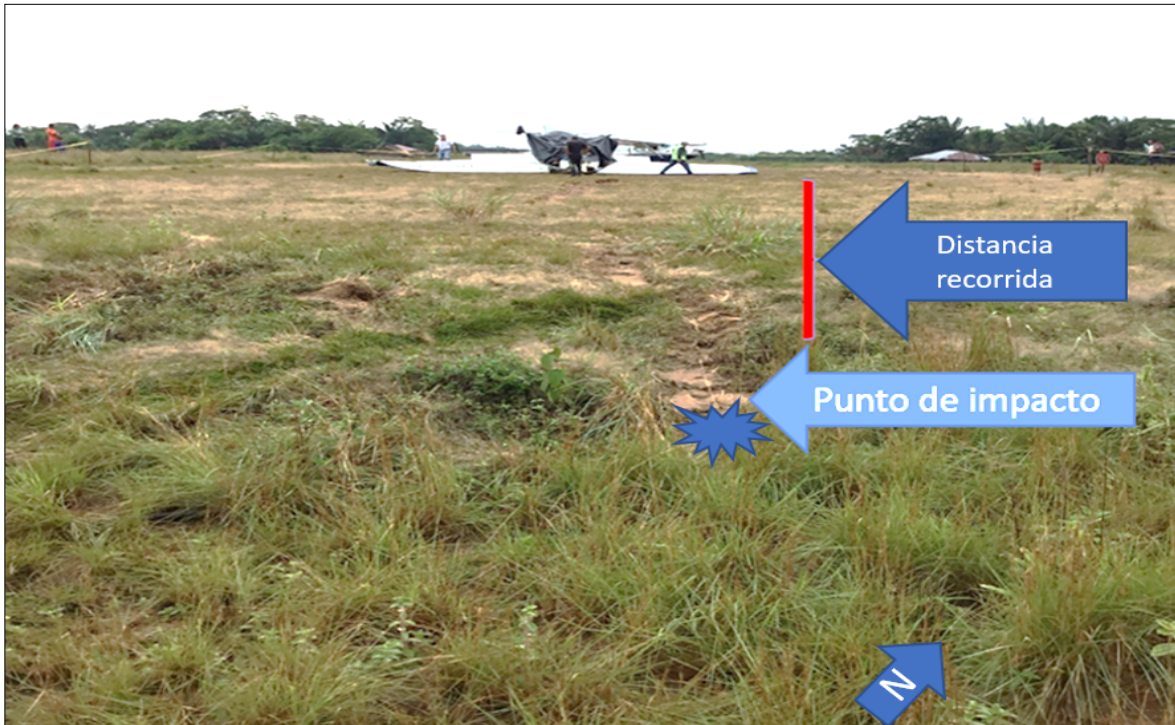
La aeronave realizó su aproximación por la cabecera 06, con un bajo ángulo y con una velocidad inferior a la velocidad  $V_{ref}$ ; sentó ruedas 05 mt antes de la cabecera de la pista. El terreno en ese punto no es plano y presenta vegetación, por lo cual cuando la velocidad disminuyó y la aeronave rodó sobre superficie irregular, se fracturó el tren de nariz.

Fotografía No. 4: ubicación de la aeronave 5 mts posterior al punto de impacto

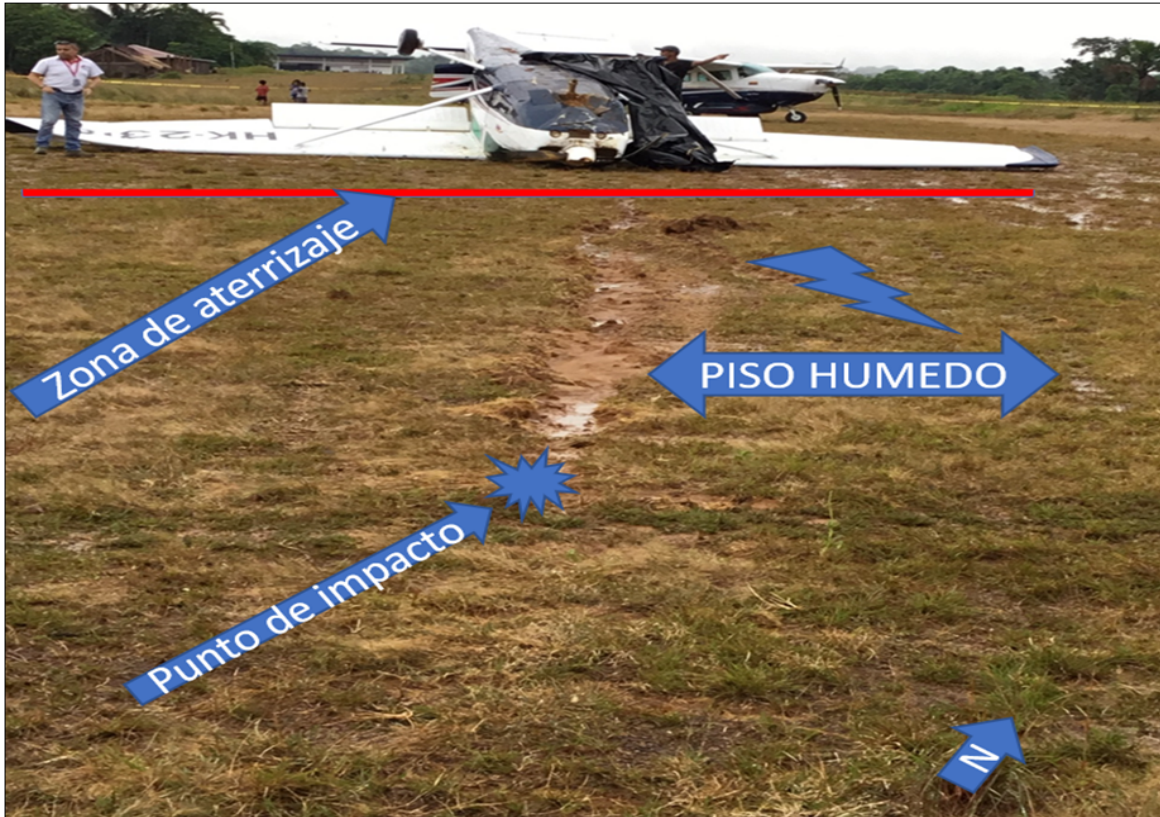
Las palas de la hélice presentaron deformación en su cuerpo hacia atrás, sin entorchamiento en sus puntas, lo que evidenciaba bajas RPM al momento del contacto con la superficie.

- Desprendimiento del tren de nariz.
- Desprendimiento rueda derecha tren principal.
- Parada súbita del motor.
- Deformación de las palas de las hélices en sus puntas.
- Deformación del empenaje.

Fotografía No. 4: posición de impacto con el terreno
