INFORME FINAL INCIDENTE GRAVE

COL-18-17-GIA

Excursión de pista en despegue

Cessna A185F, HK-1659-G

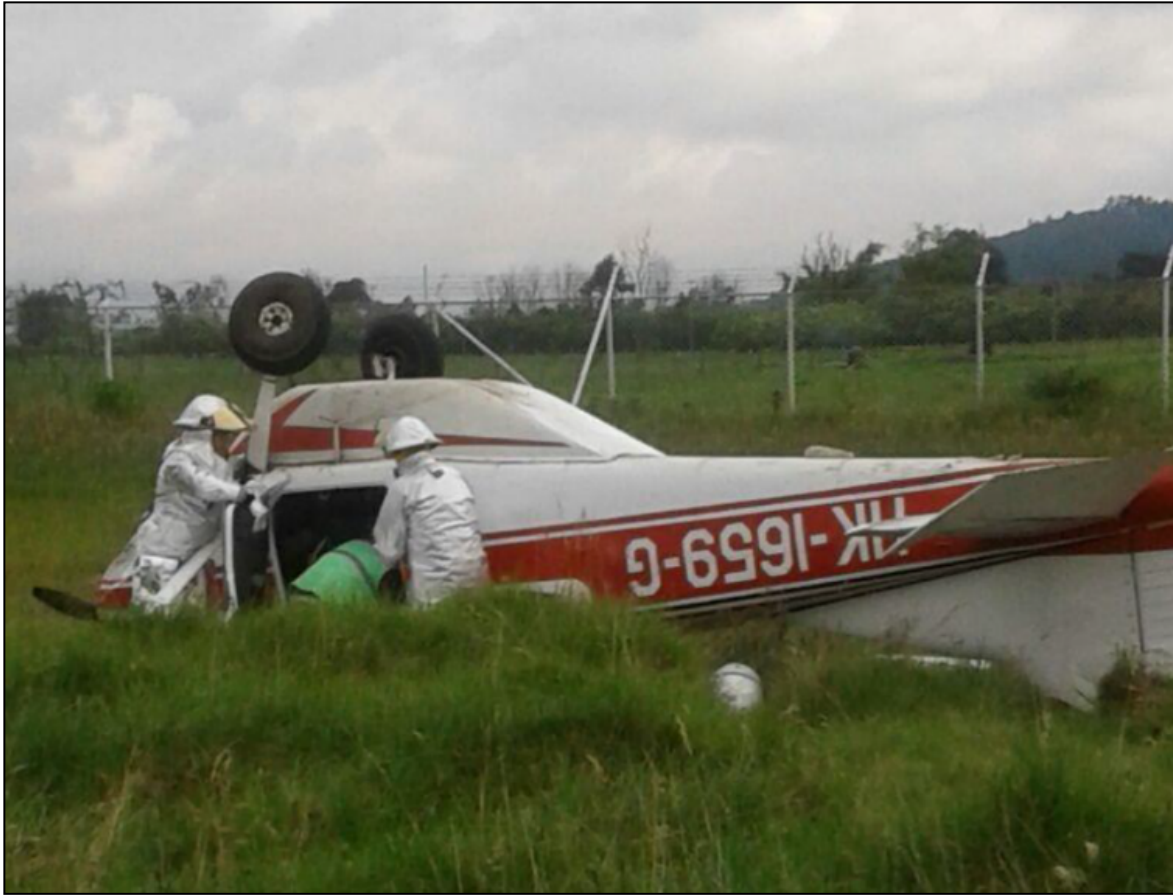
La aeronave sufrió daños importantes en su estructura, afectándose la viga de los planos, los soportes de los trenes principales y deformación importante en el estabilizador vertical. Además, se presentó parada súbita del motor.

Fotografía No. 1: posición final de la aeronave

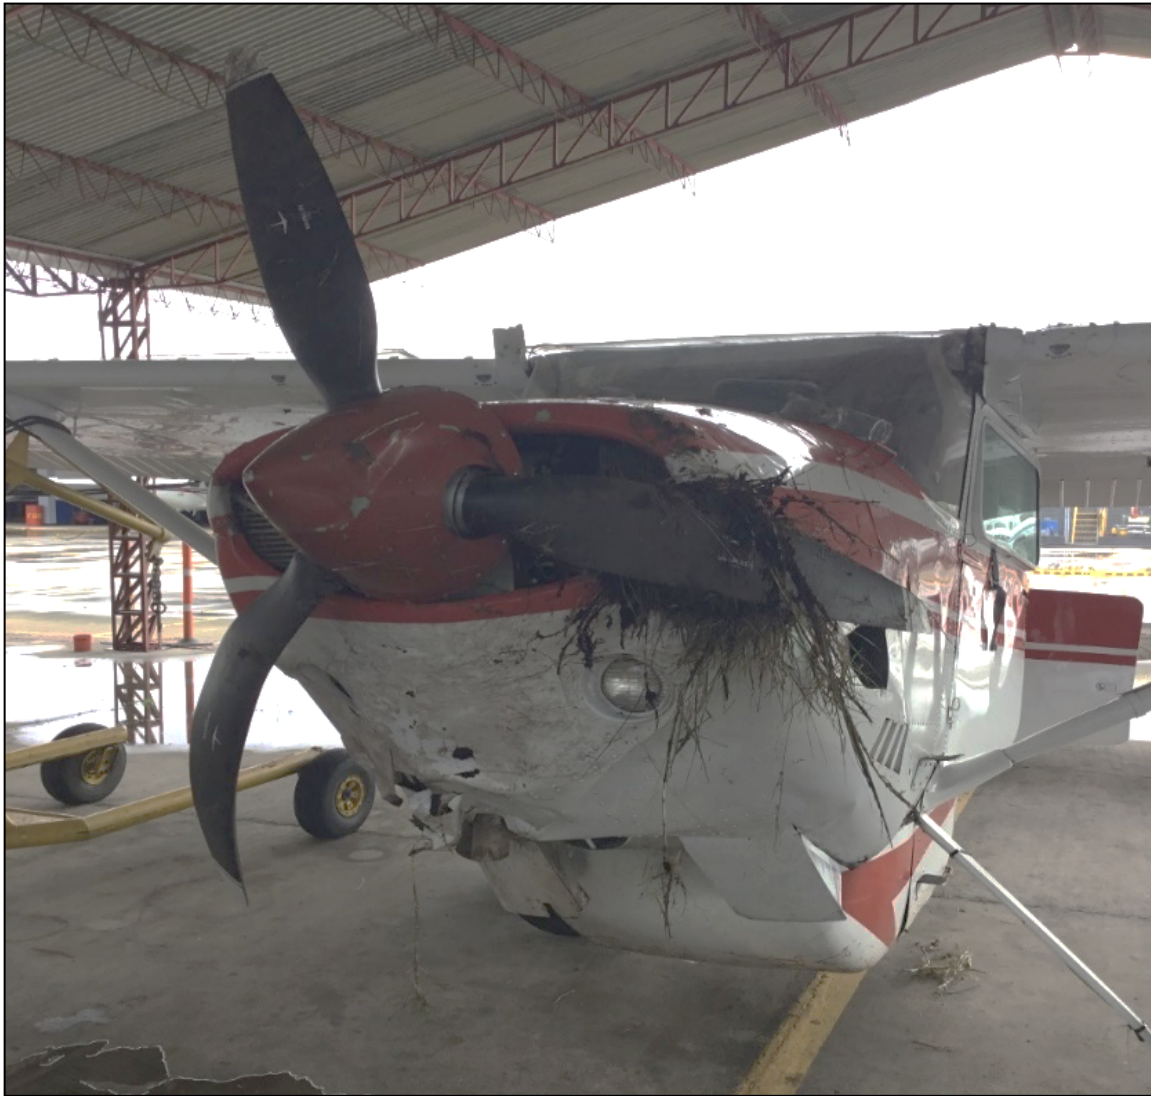
- Desprendimiento del tren de nariz.
- Desprendimiento rueda derecha tren principal.

- Parada súbita del motor.
- Deformación de las palas de las hélices en sus puntas.
- Deformación del empenaje.

Fotografía No. 2: Daños en las palas y estructura

Las palas de la hélice presentaron deformación en su cuerpo hacia atrás, sin entorchamiento en sus puntas, lo que evidencia bajas RPM al momento del contacto.

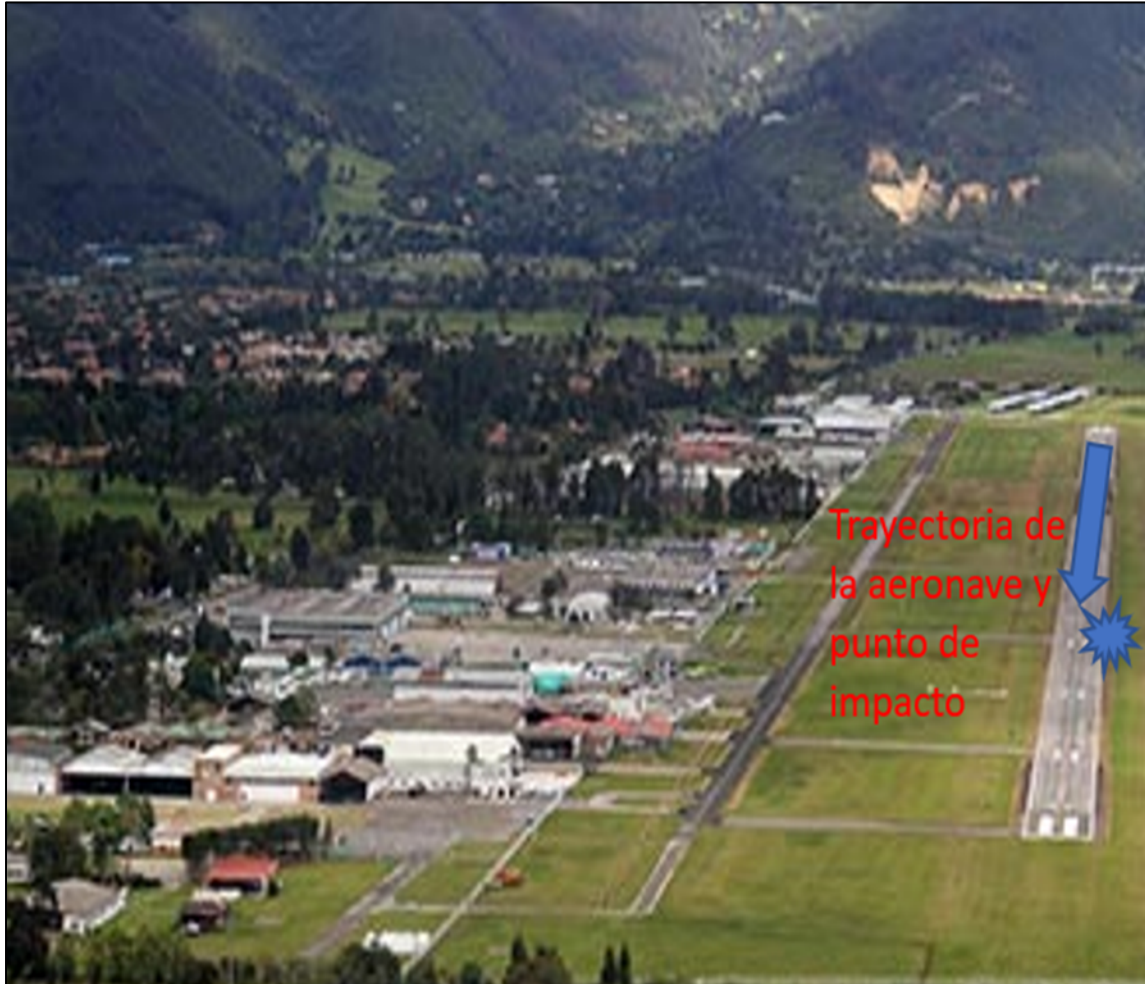
Imagen No. 1: trayectoria de la aeronave sobre la pista

En la carrera de despegue la aeronave rodó 220 metros después del umbral de la cabecera 29, y al obtener una velocidad indicada de 35 kts, el empenaje del avión se levantó y se niveló; fue entonces cuando la aeronave se desvió hacia la izquierda y el Piloto perdió el control, saliendo a la zona verde.

El terreno en esta zona no es plano y presenta ondulaciones; al intentar el Piloto recuperar el control de la aeronave, esta ingresó nuevamente a la pista, el Piloto redujo potencia, perdió velocidad y su control se hizo menos positivo, lo que hizo que la aeronave girara nuevamente a la izquierda; el tren derecho se fracturó. Como consecuencia, la aeronave realizó un giro de 180° sobre su eje transversal, quedando sobre la zona verde, invertida.

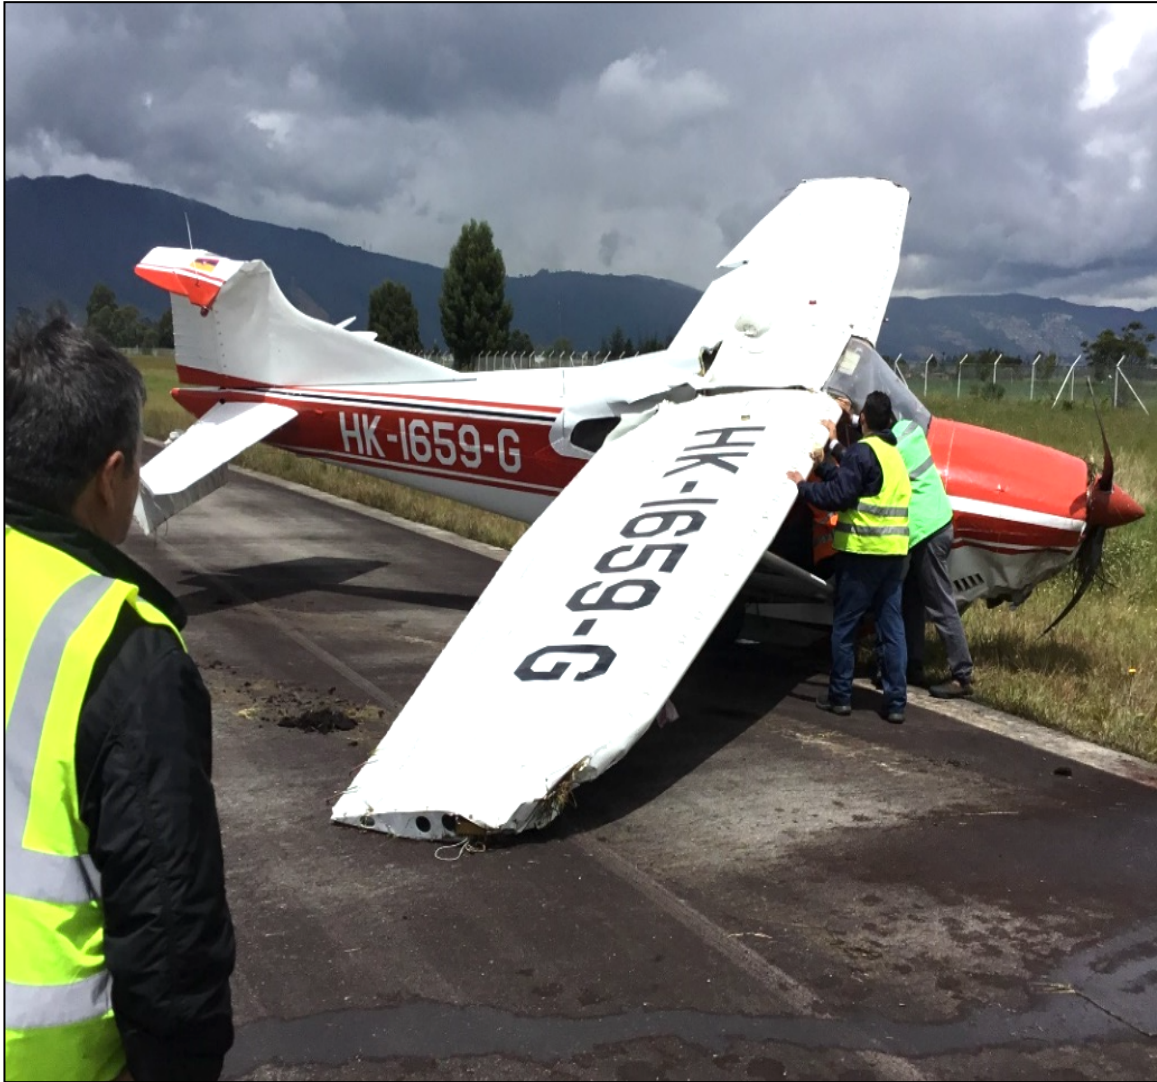
Fotografía No. 3: Procedimiento de rescate de la aeronave
