# INFORME FINAL

**COL-18-11-GIA**

**Toma de contacto fuera de la pista  
durante el aterrizaje**

**Cessna R172K, Matrícula HK2129**

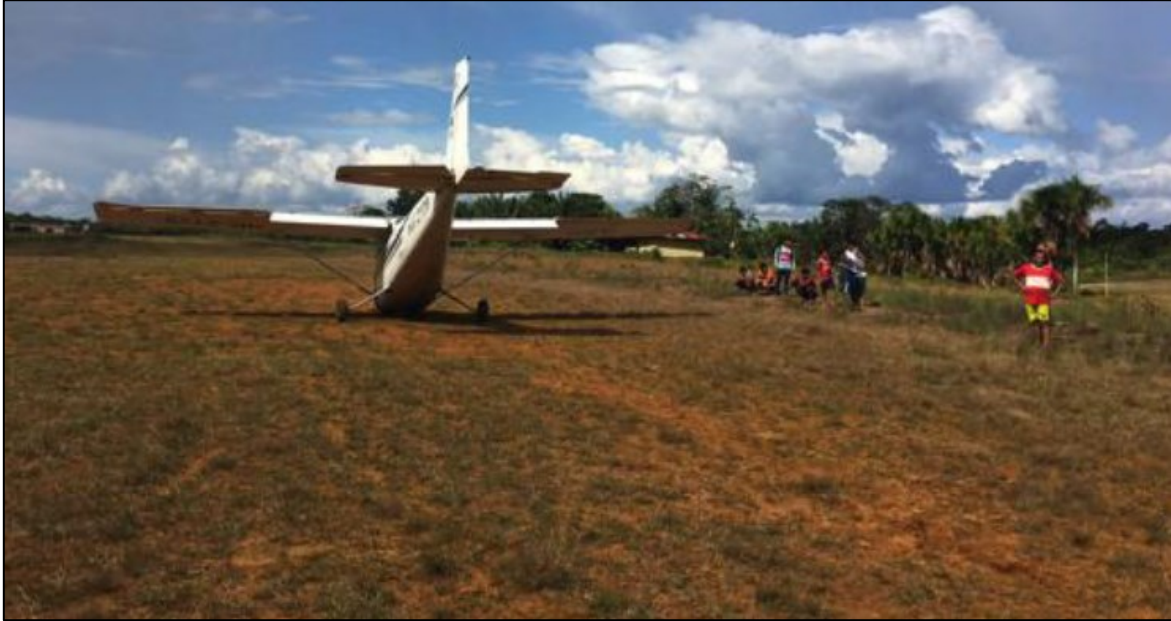
*Fotografía No. 1 – Estado final de la aeronave HK2129*

**SUSTANCIALES.** A consecuencia de la colisión de la aeronave contra el terreno, la aeronave presentó los siguientes daños:

- Parada súbita del motor.
- Deformación de las palas de la hélice por impacto contra el terreno.
- Ruptura del perno fusible que sujeta el conjunto del tren de nariz con el soporte de la pared de fuego.

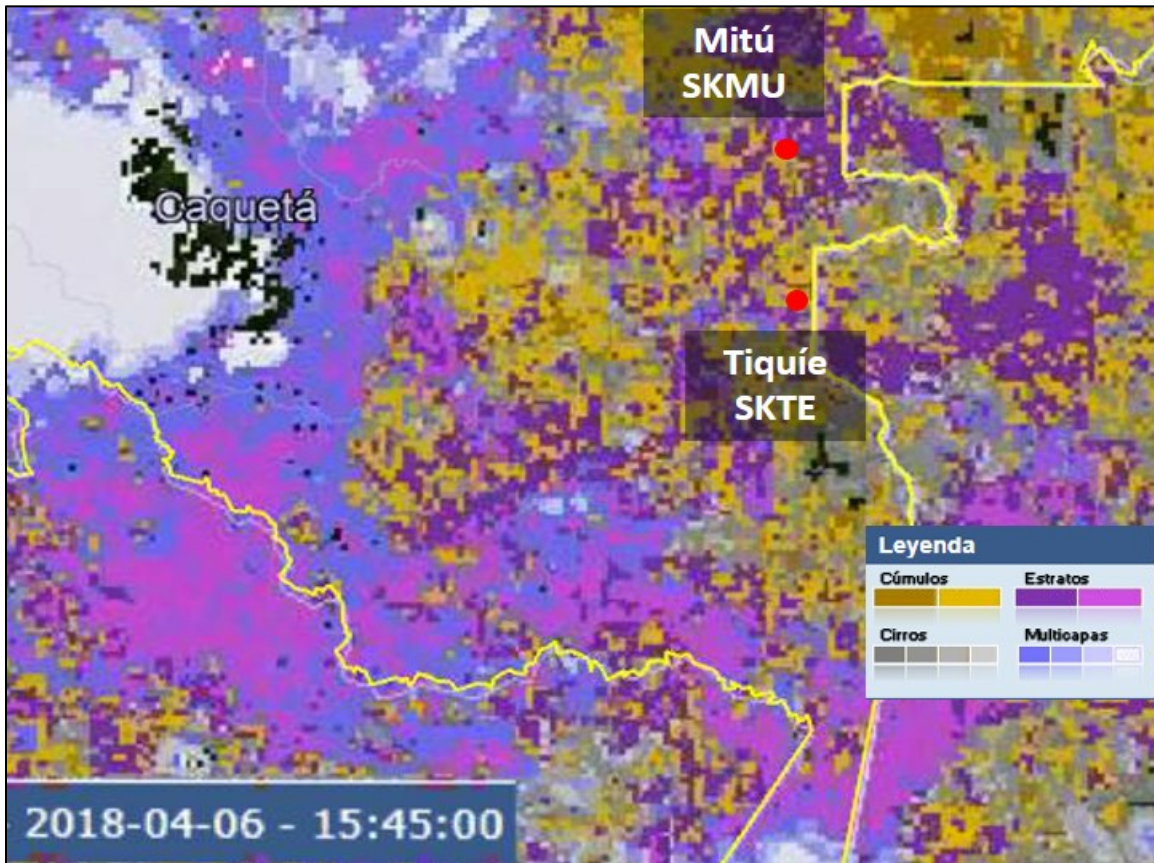
De acuerdo con la imagen satelital en canal compuesto 1 y 4 de alta resolución para clasificación de nubes obtenidas para el día 06 de abril de 2018 a las 10:45 HL, no se apreciaron formaciones convectivas en las inmediaciones del lugar del incidente grave.

Mediante un nefoanálisis<sup>1</sup>, se observó formación de nubosidad estratiforme dispersa en inmediaciones de la zona del evento, condiciones similares a las observadas en SKMU.

Imagen No. 1 – Imagen satelital compuesta de clasificación de nubes, 06 de abril de 2018, 10:45 HL

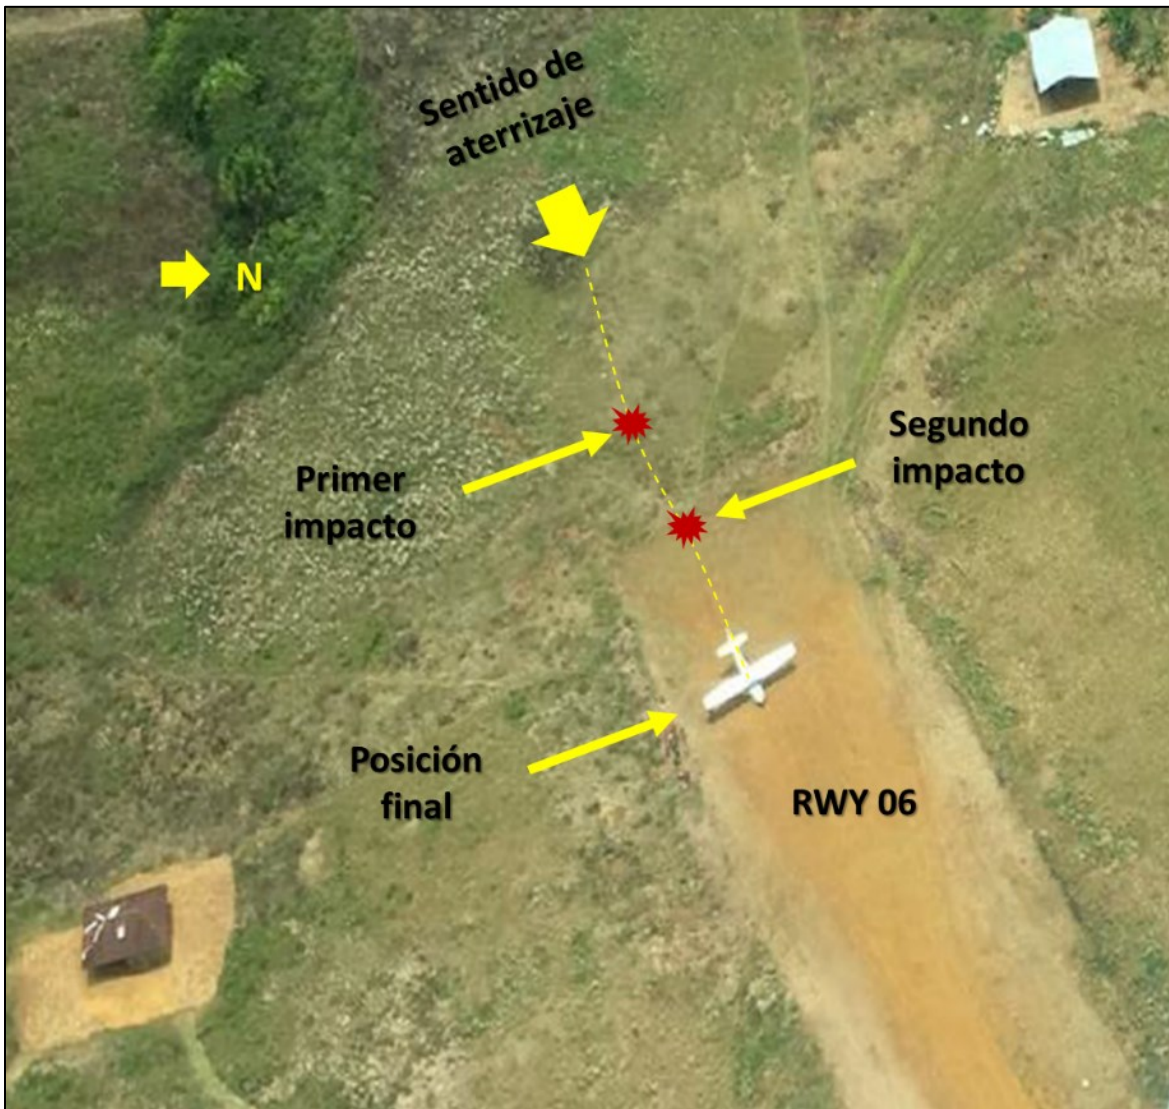
La aeronave quedó ubicada sobre la superficie de la pista en coordenadas N00°13'59.12" - W070°10'14.79", a 23 m de la cabecera 06, a una elevación de 630 pies con rumbo final de 055°.

En la dinámica de colisión, la aeronave impactó aproximadamente a diez (10) m antes de la cabecera de la pista 06 en coordenadas N00°13'58.54" - W070°10'15.70" en una depresión de 20 grados de inclinación aproximadamente. Posteriormente, se encontró otra marca de impacto con la sección delantera del tren de nariz al inicio de la cabecera 06.

Después de ésta última interacción con el terreno, la aeronave se deslizó en la superficie unos 23 m hasta finalmente detenerse.

*Imagen No. 2 – Ubicación final de la aeronave HK2129 y dinámica de impacto durante el aterrizaje*

El impacto contra el terreno generó gran afectación en la sección del tren de nariz, el cual resultó deformado y roto. También se presentó parada súbita del motor con evidente deformación de las palas de la hélice con signos de bajas RPM.

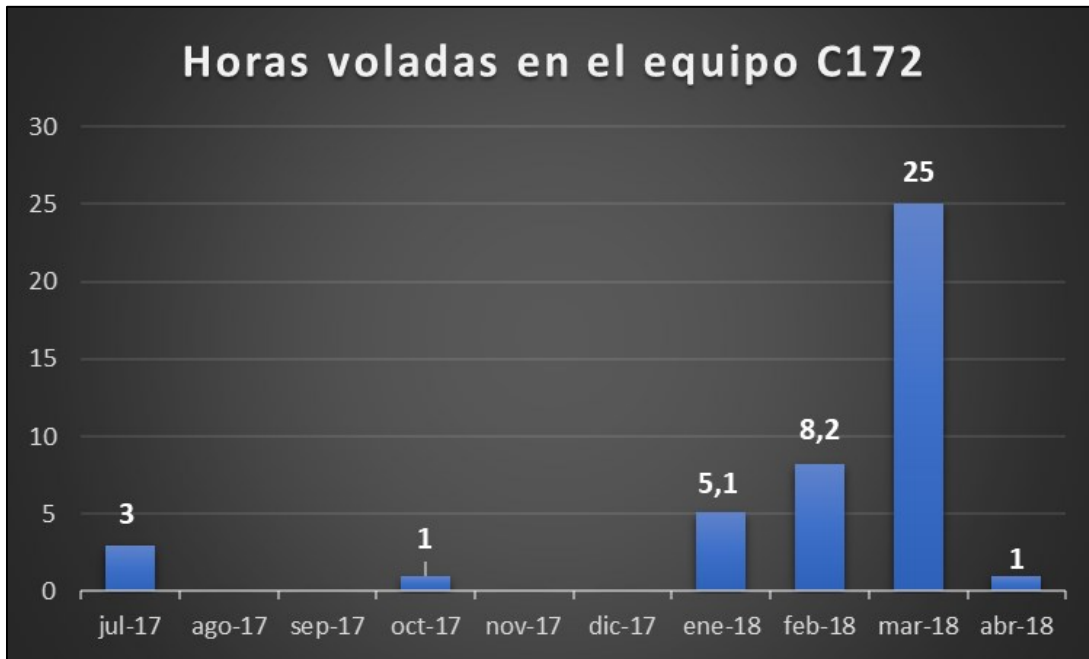
El Piloto se encontraba apto para la realización del vuelo y la operación a realizar se encontraba dentro de las actividades regulares de taxi aéreo de la compañía. Aun cuando el Piloto estaba calificado para realizar la operación, dentro de la investigación se evidenció una escasa continuidad en su operación de vuelo durante el último año. Para el día del suceso, acumulaba un total de 478:30 h y durante los últimos nueve (9) meses acumuló un total de 43:15 h en el equipo C172.

El último chequeo en el equipo fue realizado en octubre de 2017 con una (1) hora de vuelo y solamente hasta enero del año 2018 comenzó a ser recurrente su actividad de vuelo, acumulando un total de aproximadamente treinta y ocho (38) horas de vuelo hasta el 31 de marzo.

*Imagen No. 4 – Promedio de horas del tripulante aeronave HK2129*

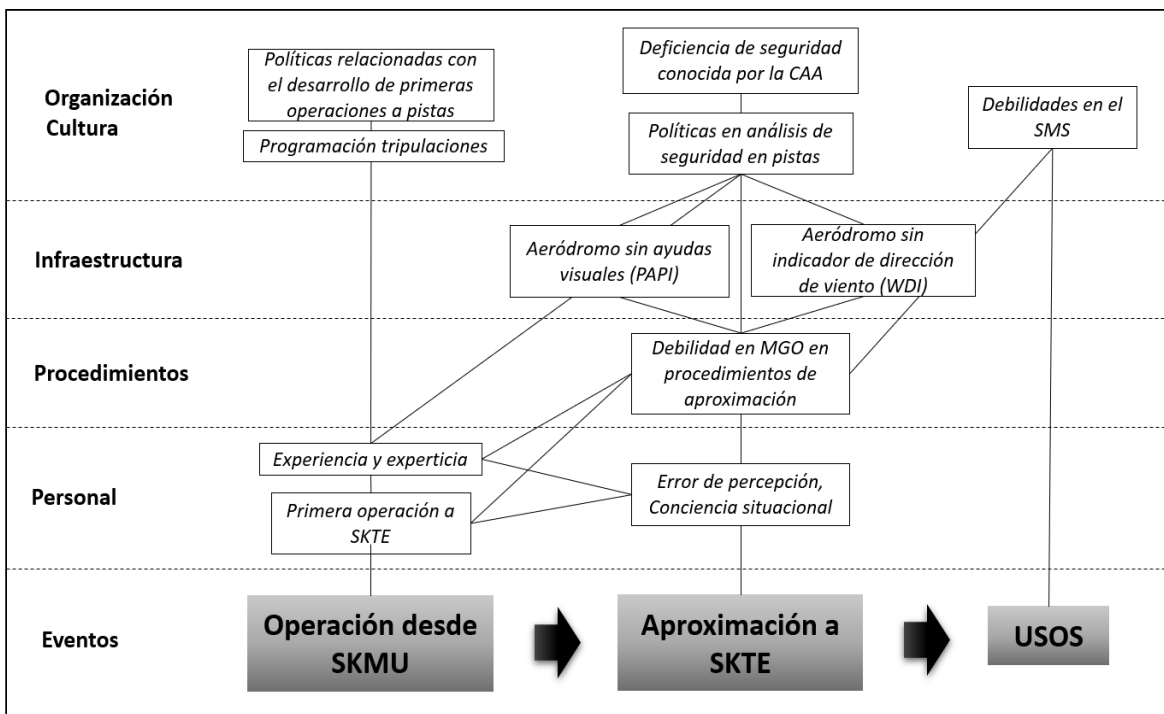
El evento de aproximación a SKTE, se enmarcó intrínsecamente en un error de percepción en la operación por parte del individuo y deficiente conciencia situacional, que ocasionó que la aproximación se realizara por debajo de la senda deseada, siendo esta muy baja de lo normal. Dentro de los procedimientos existentes, no existían criterios y normas suficientes para la ejecución de este tipo de aproximaciones; de otra parte, la infraestructura del aeródromo no contaba con sistema de ayudas visuales (ya que no eran requeridas para este tipo de aeródromo), ni indicadores de viento para conocer en tiempo real el comportamiento del viento. A estas situaciones latentes se enmarca un aspecto organizacional relacionado con la falta de políticas de análisis de pistas.

El aterrizaje corto antes de la pista (USOS), se da, evidentemente, tras la debilidad en la organización de gestionar el riesgo con su SMS en todas sus aristas del individuo, procedimientos, infraestructura y cultura organizacional.

Figura No. 1 - Análisis Accimap Incidente Grave HK2129
