# INFORME FINAL INCIDENTE GRAVE

**COL-18-19-GIA**

**Aterrizaje fuerte**

**B727-2S2F, Matrícula HK 4637**

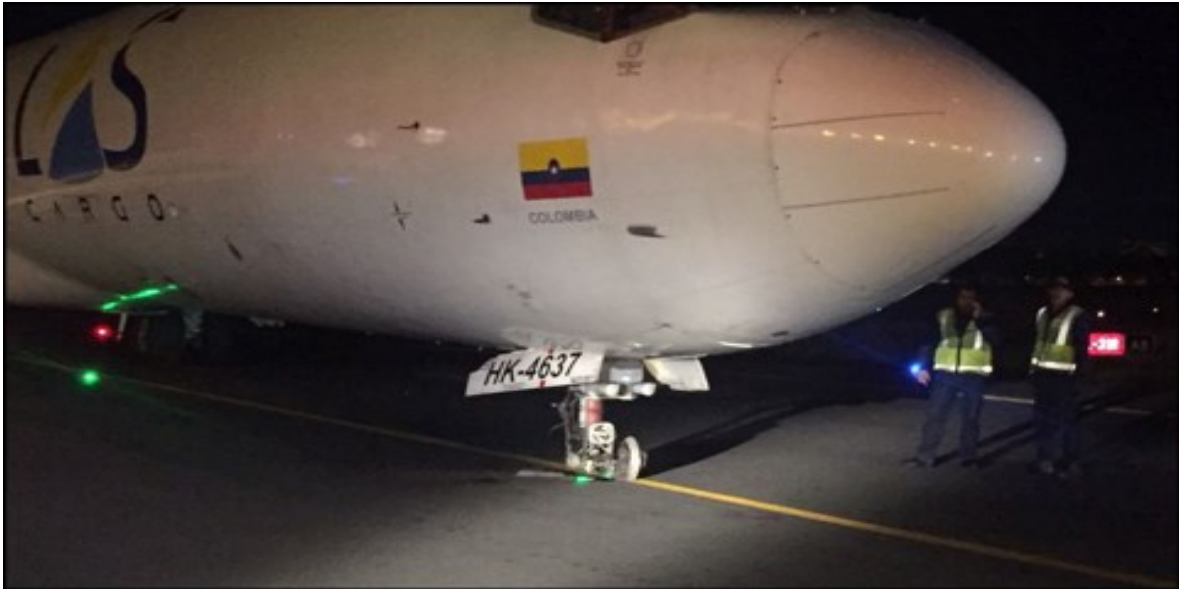
Se produjo así un aterrizaje fuerte, que ocasionó la estallada de una de las llantas del tren de nariz y otros daños derivados por el desprendimiento de las partes de la llanta.

Fotografía No. 2: Condiciones del tren de nariz.

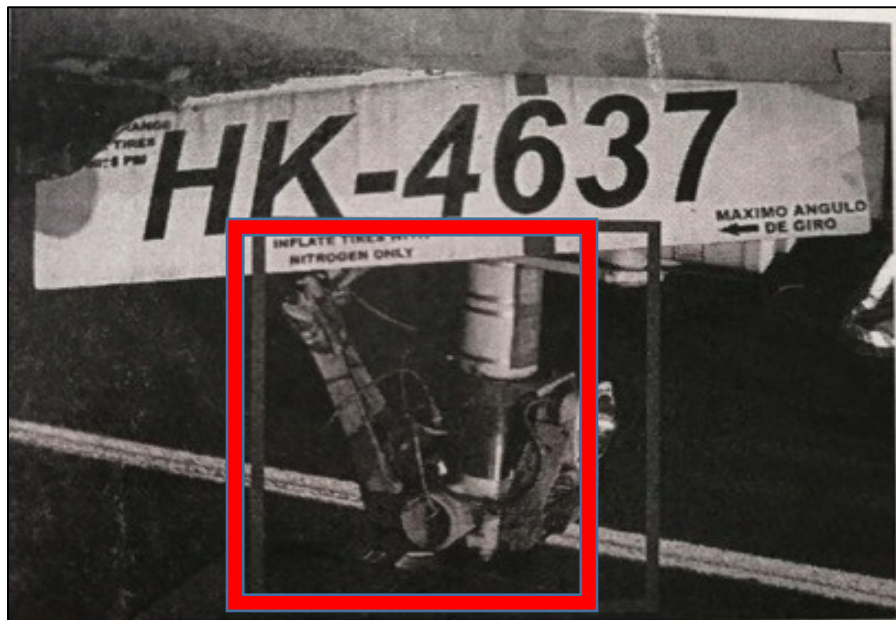
Fotografía No. 3: Eje roto del tren de nariz y eje faltante de lasruedas 1 y 2.

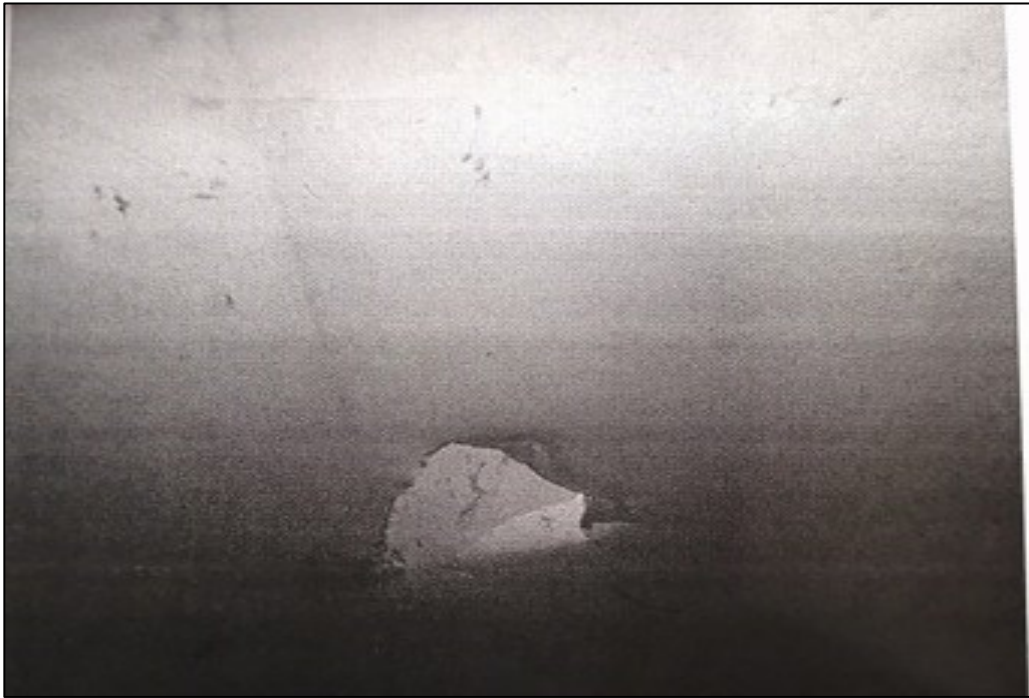
Fotografía No. 4: Piel del fuselaje, rota.

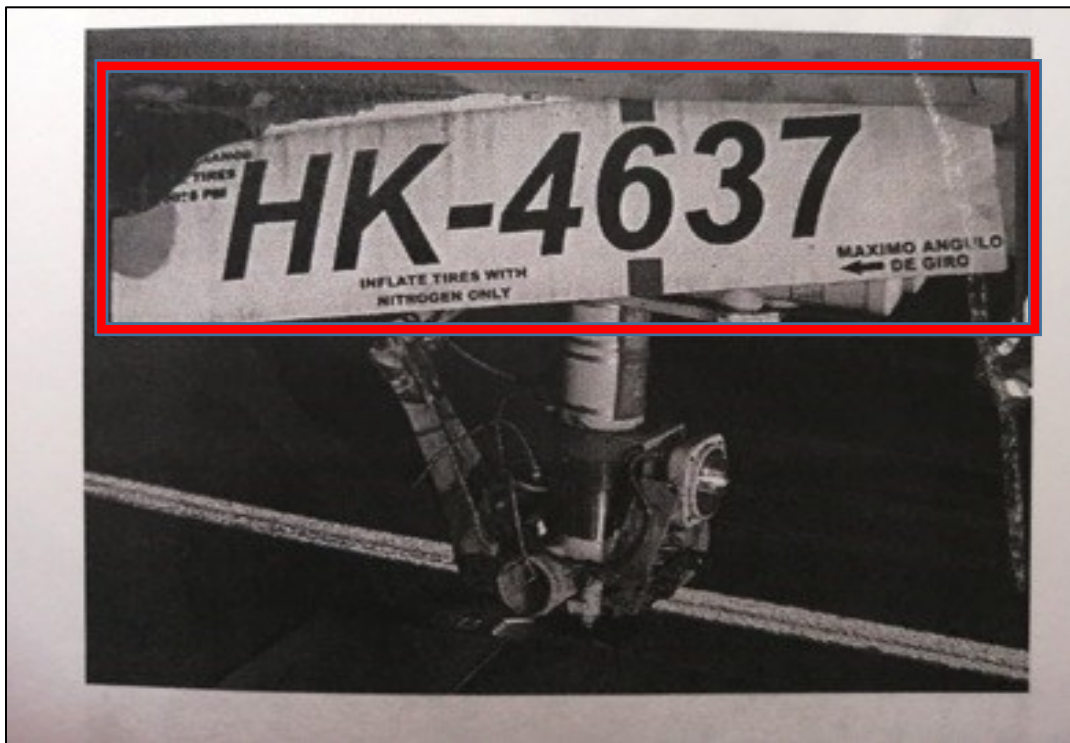
Fotografía No. 5: Daños en la compuerta fija del tren de nariz.

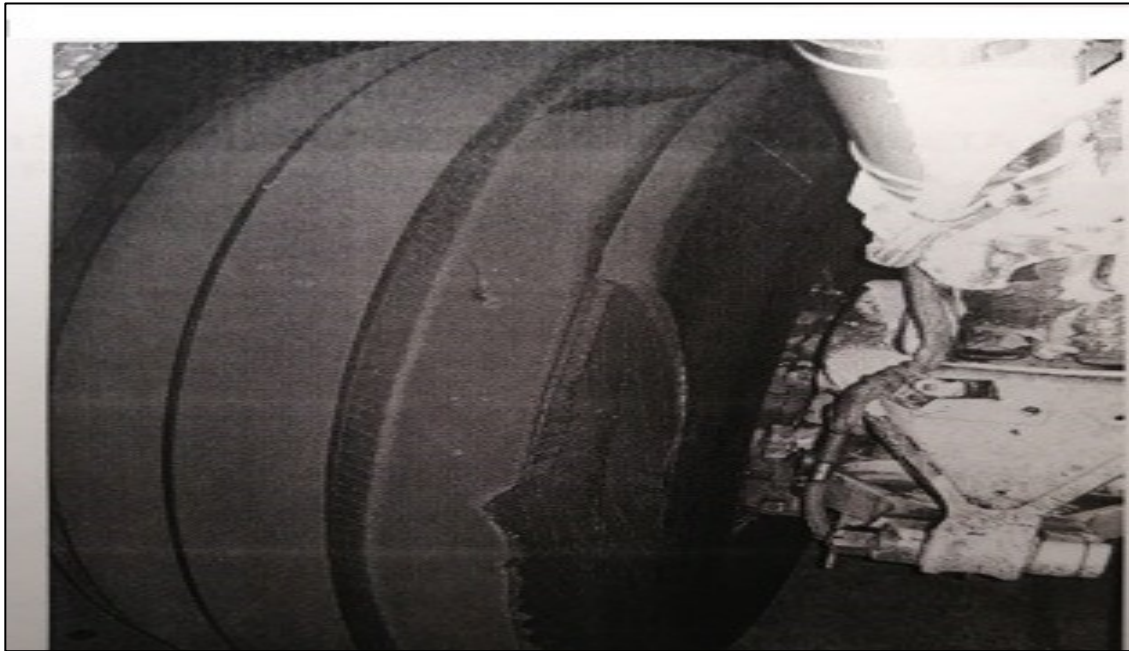
Fotografía No. 6: Rueda número 4 con desprendimiento de banda.

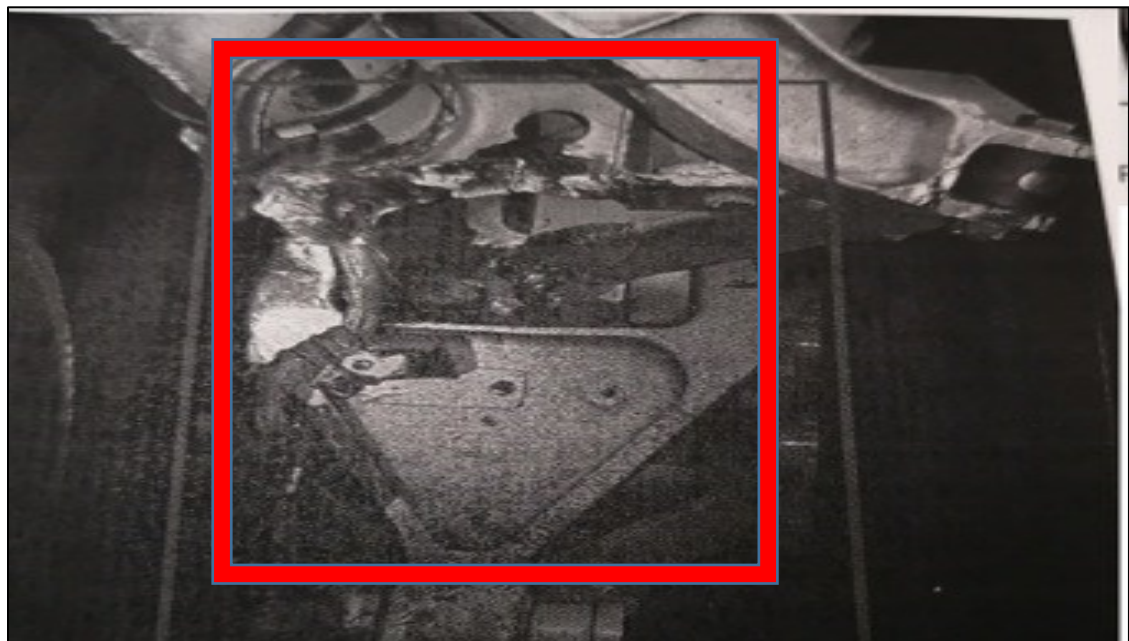
Fotografía No. 7: Soporte fijo brazo de arrastre roto; compuerta de ala tren principal RH

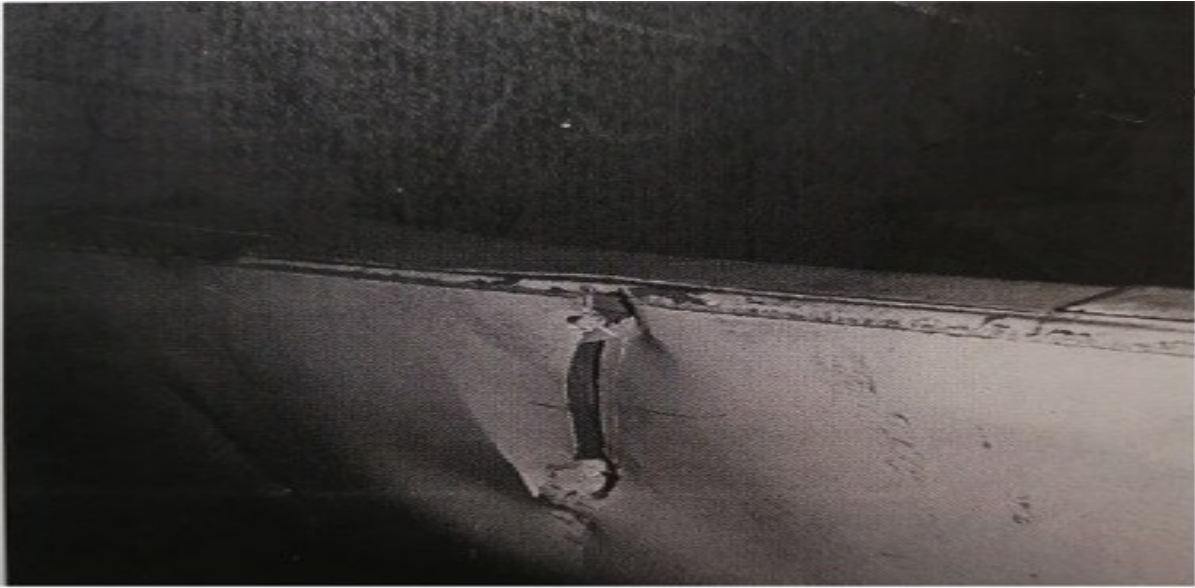
Fotografía No. 8: Fisura de la piel exterior en la aleta inferior de la compuerta del tren principal.

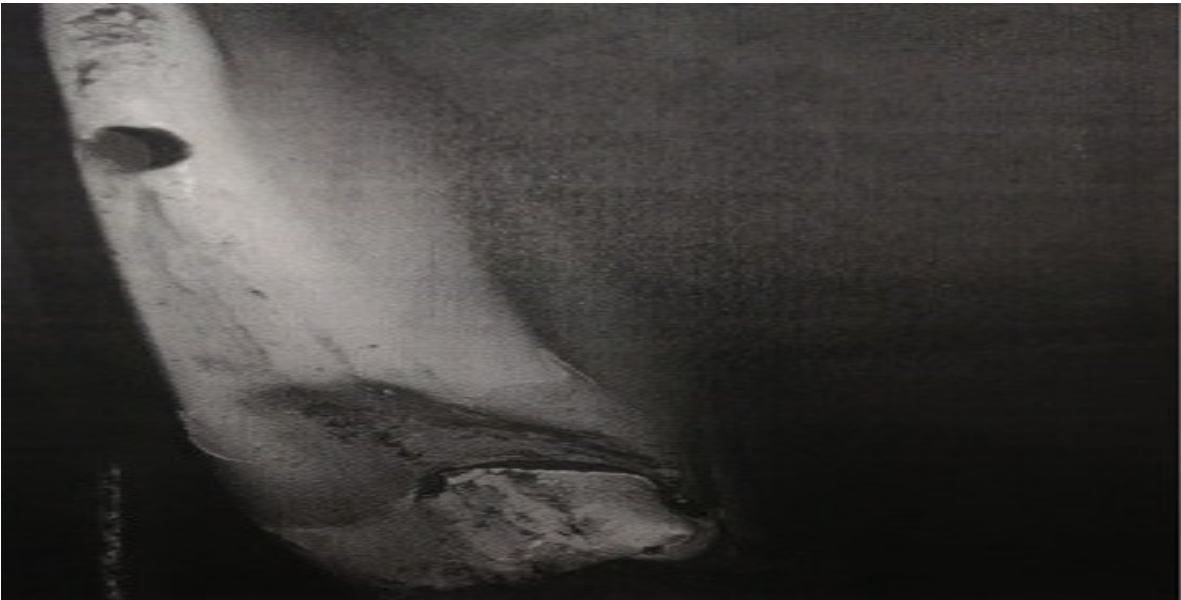
Fotografía No. 9: Ruptura del fairing de salida del flap medio interior, flap derecho.

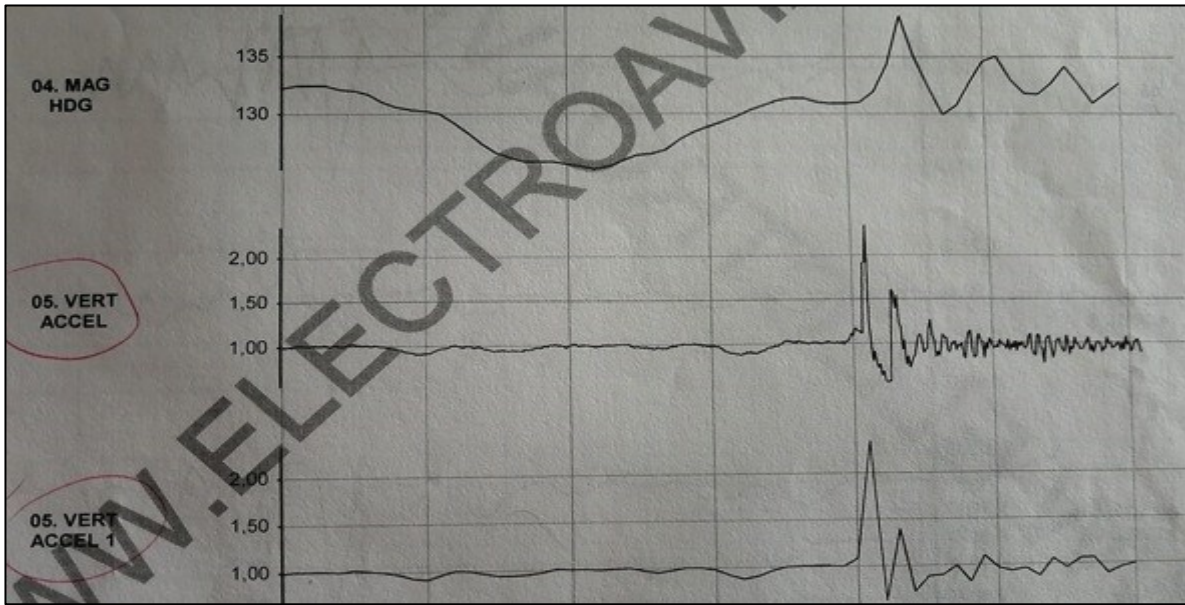
En el registro se observa que el contacto inicial con la pista se hizo con el tren de nariz, siendo este este componente, el que recibió y amortiguó la mayor energía del hundimiento.

Los acelerómetros verticales marcaron aumento de las fuerzas al momento del toque con el tren de nariz.

Figura No.2: Aceleración Vertical en el momento del impacto con la pista.

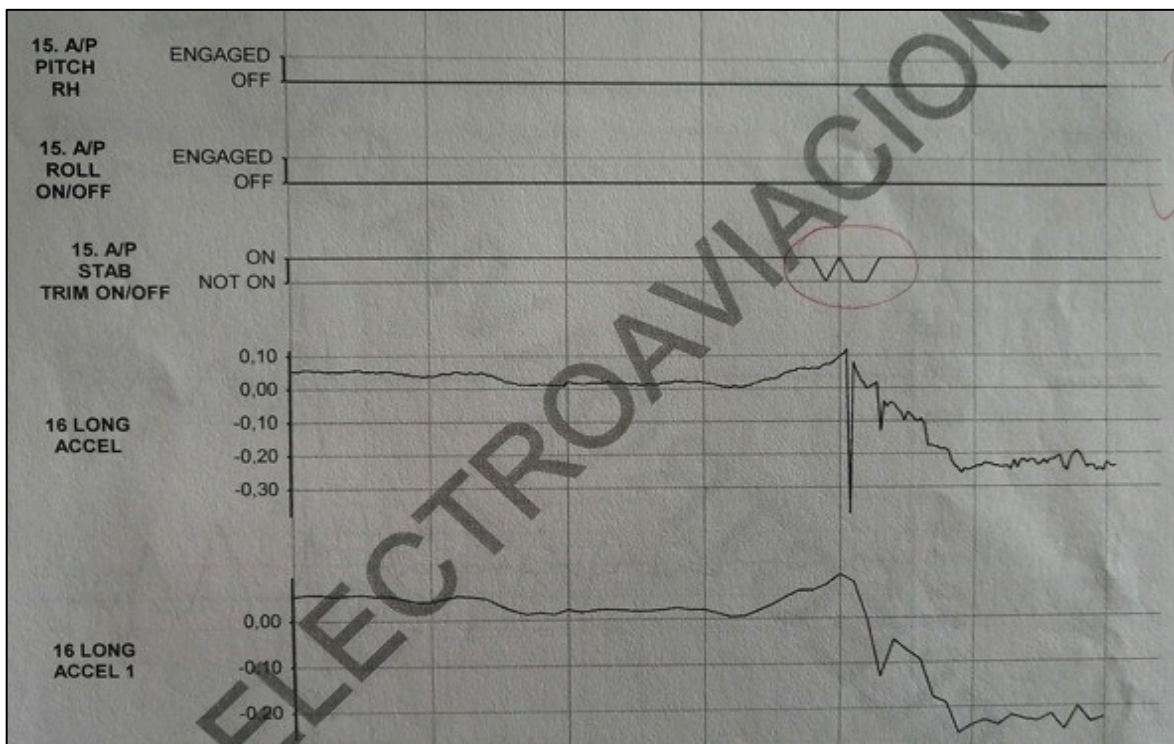
El FDR registró los parámetros de “heading”, “pitch” y “roll” inestables durante la aproximación ILS-Y a la pista 13L. El “heading” estuvo siempre desplazado del establecido para efectuar el ILS; el “roll” se notó con múltiples alteraciones, al igual que el “pitch”, parámetros en los cuales se observan oscilaciones y correcciones tardías, configurando una aproximación desestabilizada.

Figura No. 3: Registro FDR de pitch, roll y aceleraciones.
