INFORME FINAL

INCIDENTE GRAVE

COL-16-05-GIA

Cessna 414 HK4825

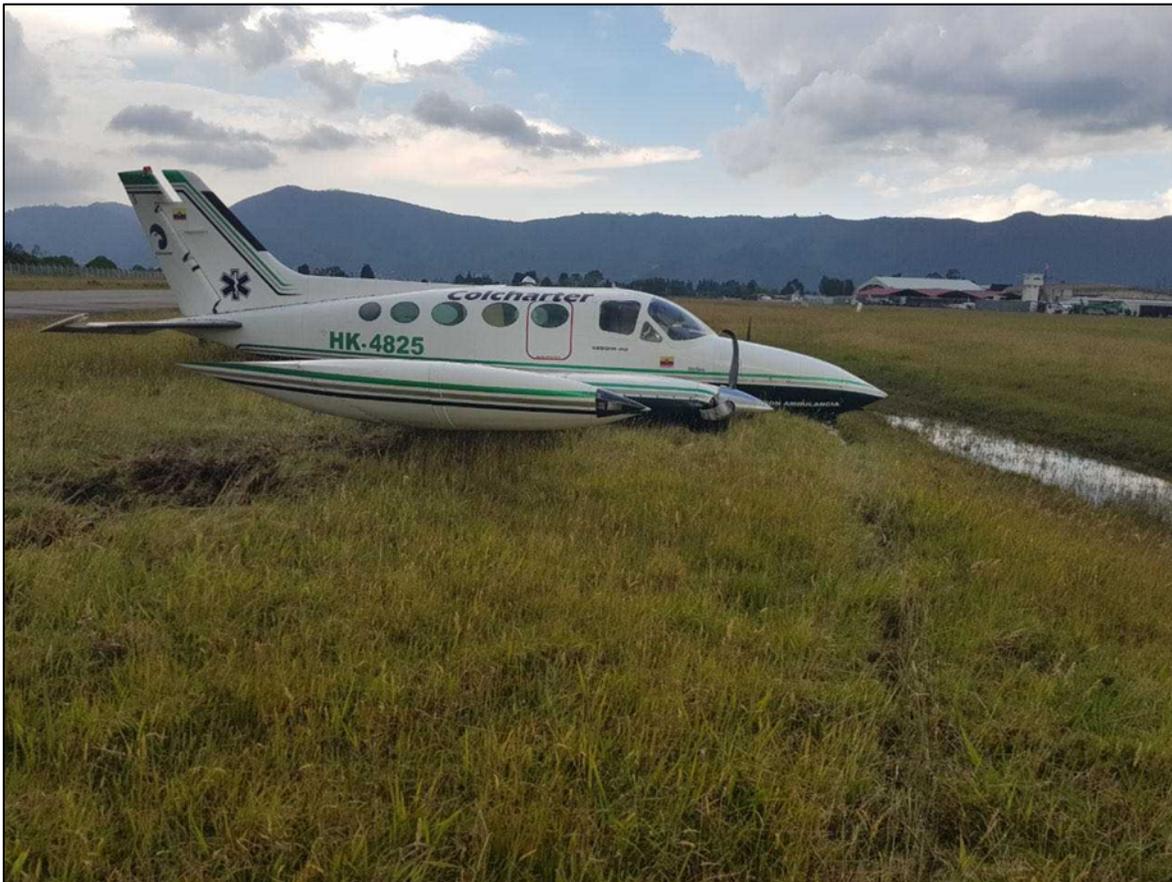
Fotografía No. 1: posición final de la aeronave

Como resultado de la pérdida de control, la aeronave abandonó la pista por el costado derecho, a la altura de la calle de rodaje Charlie, quedando ubicada a 08.32 metros del borde de pista, en la zona de seguridad, frente al hangar de la Policía Nacional y con rumbo final de 340°.

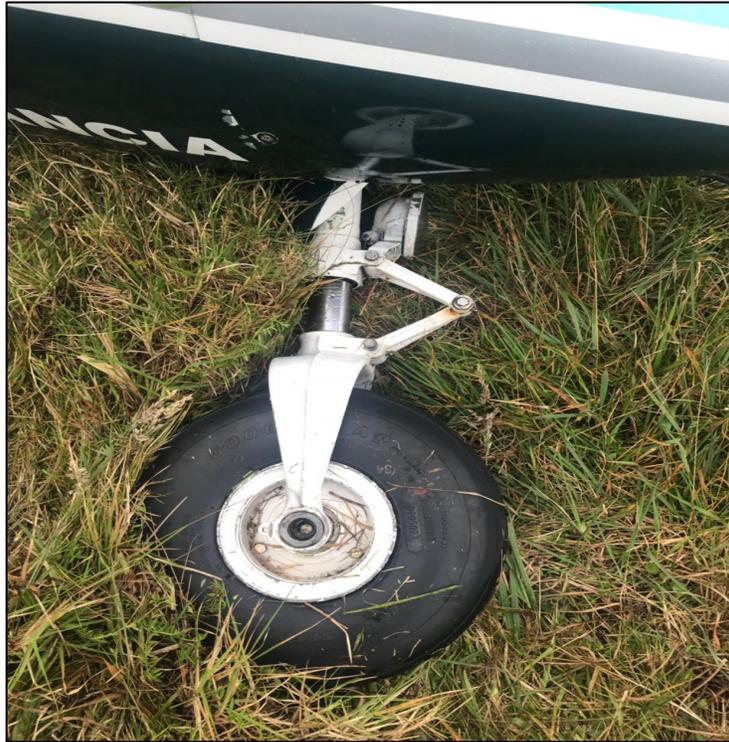
Fotografía No. 2: posición del tren de nariz

El HK4825 presentó desprendimiento total del tren principal derecho sobre la pista; la asimetría creada por la falta del tren derecho ocasionó la fractura del tren principal izquierdo y, consecuentemente el de nariz, al entrar en contacto con la zona de seguridad; la falta de los trenes de aterrizaje ocasionó el contacto de las hélices con la superficie, ocasionando parada súbita de los motores.

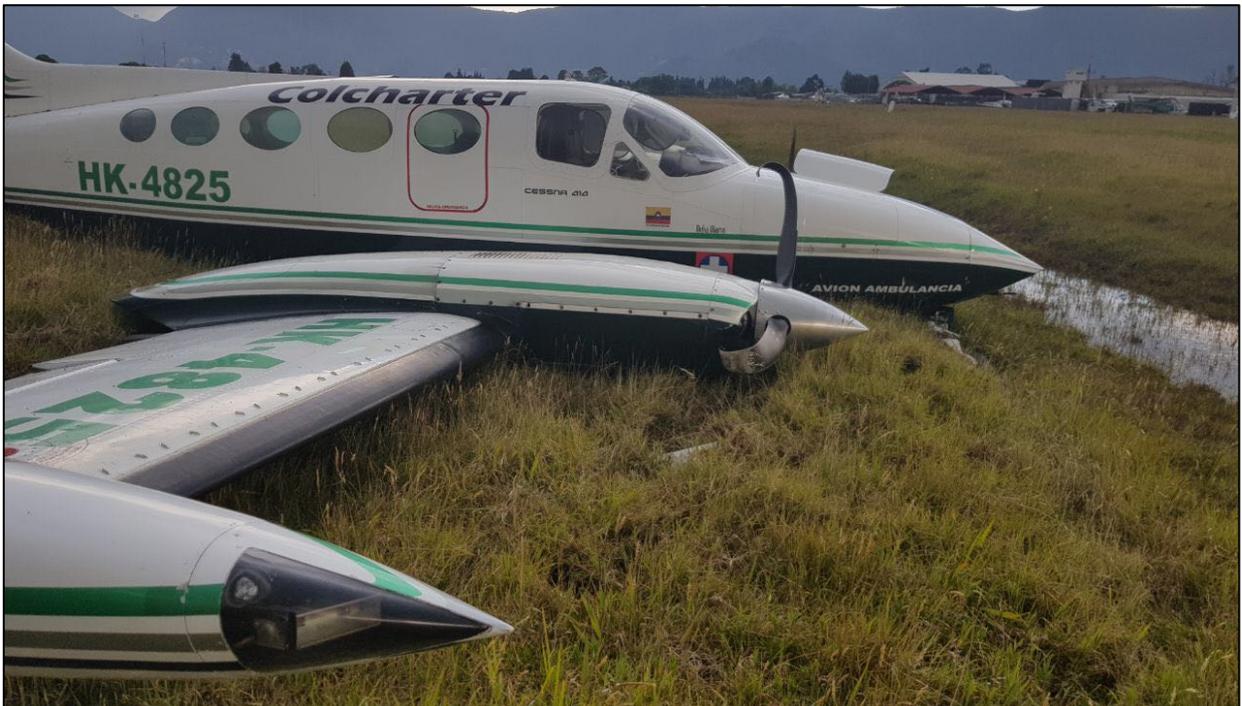
Fotografía No. 3: dobleces de las palas por parada súbita

Dos de las palas de la hélice del motor izquierdo exhibían deformación en su cuerpo hacia atrás, sin entorchamiento en sus puntas, lo que evidencia bajas RPM al momento del contacto.

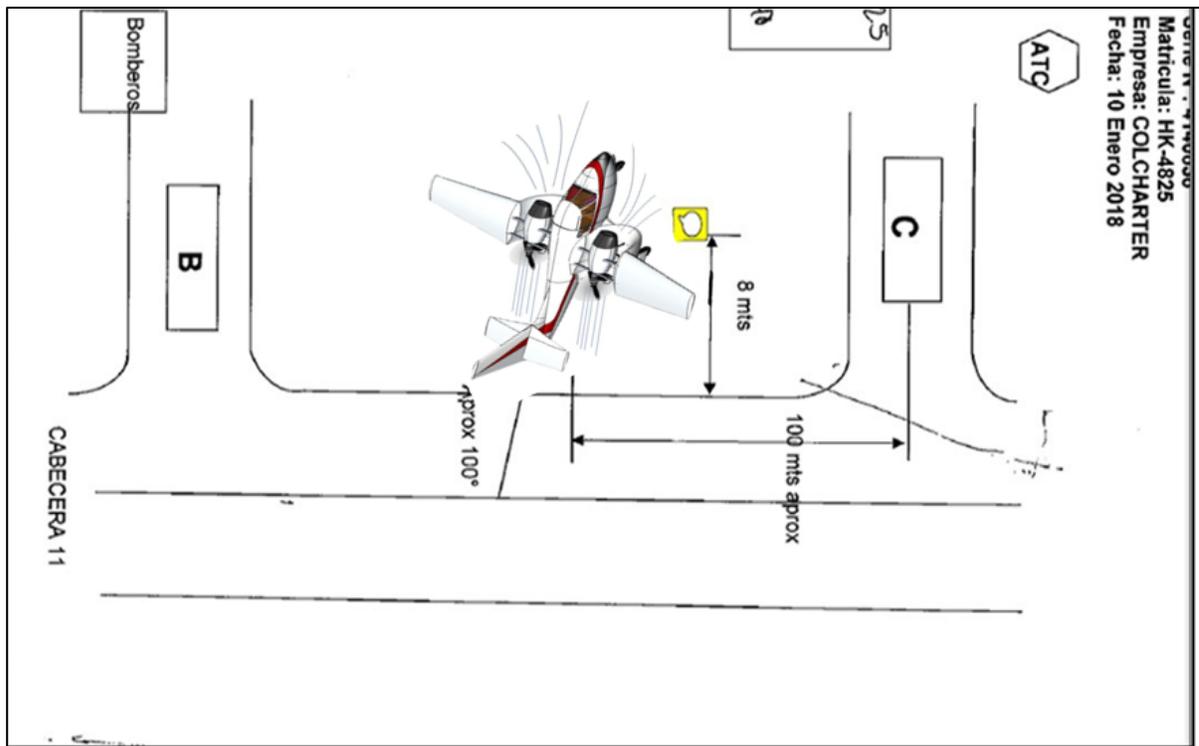
Figura No. 1: posición final de la aeronave entre calles de rodaje C-B

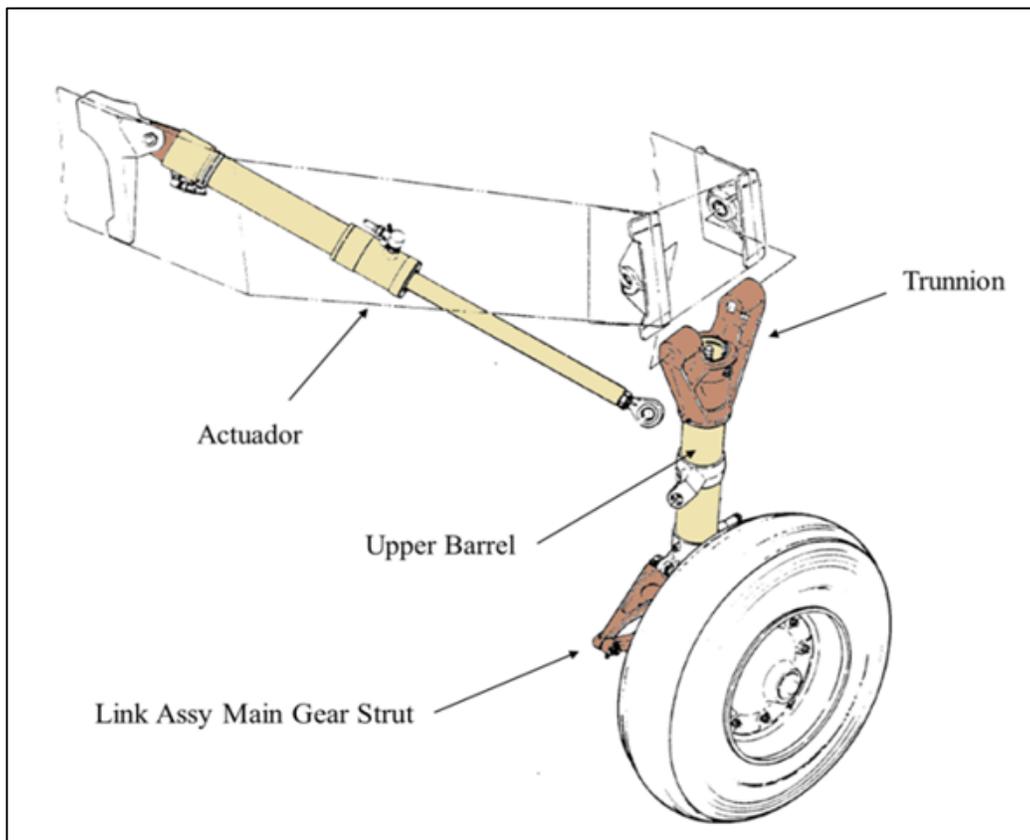
El “link assy main gear strut” es la unión de dos piezas ancladas al cuerpo del “upper barrel” que proporciona estabilidad lineal a la rueda del tren de aterrizaje para que éste mantenga siempre su perpendicularidad con el eje longitudinal de la aeronave. El actuador, conectado al “upper barrel”, provee la fuerza requerida al mecanismo para la extensión, retracción y bloqueo del tren de aterrizaje.

Figura No. 2: ubicación del perno en el Upper Barrel

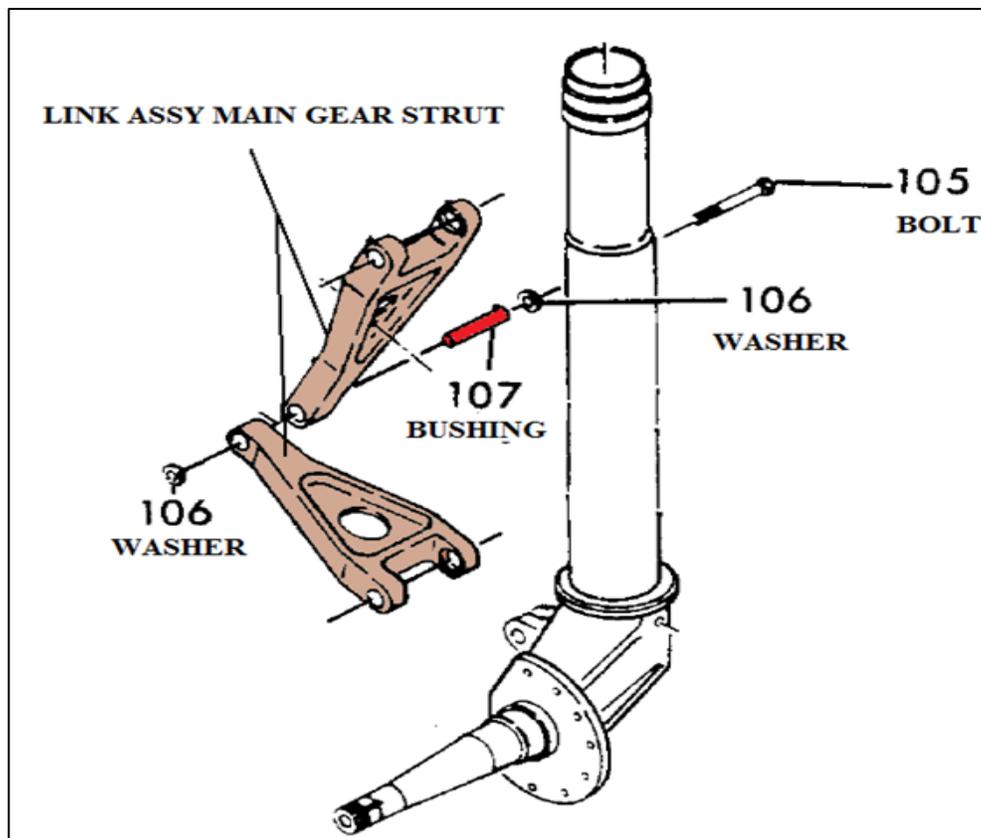
Figura No. 3: perno en el Upper Barrel

En las pruebas realizadas de líquidos penetrantes, se comprobó la ausencia de grietas en los elementos de cada una de las zonas de falla analizadas, mostrando que no existía riesgo previo de rotura por defectos en el material o procesamiento de este, o bien, generado por las condiciones de servicio y no captadas durante los servicios de mantenimiento; se debe tener en cuenta las chapas del tren principal izquierdo y derecho fueron removidas por posibles fisuras, de acuerdo con el Manual de Mantenimiento de la aeronave, las cuales no fueron detectadas en la inspección y se instalaron en el avión nuevamente.

Los tipos de fracturas son típicas roturas por sobrecarga, por lo que se establece que fueron estos elementos los que soportaron el tren de aterrizaje antes de su rotura. Se considera que el "trunnion" fue el elemento que soportó las cargas máximas durante la falla, dada su alta deformación plástica y su rotura en varias partes al final de la sobrecarga.

La falla del perno de unión (Bushing) del Link Assy Main Gear Strut, probablemente pudo relacionarse a un desajuste progresivo como consecuencia de aterrizajes fuertes durante operaciones anteriores al evento.

Implementar un programa de gestión de riesgos para mitigar los efectos de aterrizajes fuertes o pistas deterioradas de las aeronaves de la compañía y garantizar la verificación de las acciones correctivas, de acuerdo con lo establecido en los manuales de mantenimiento.

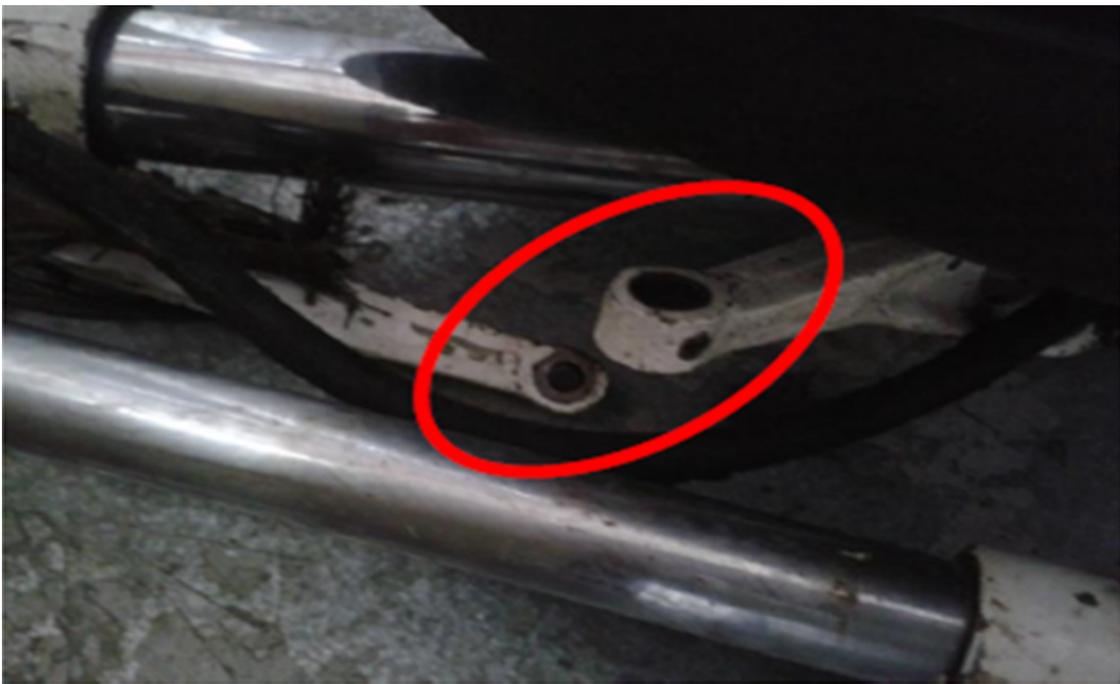
Los registros gráficos mostraron que existió una rotación entre la tijera superior y la tijera inferior del (Link Assy Main Gear Strut). Esta condición es una evidencia clara de la inexistencia de conexión en esta parte del tren de aterrizaje que provocó que la llanta quedara libre de rotar con respecto su eje vertical, causando una progresiva vibración y subsiguiente falla del mecanismo.

Fotografía No. 5: montante inferior del tren de aterrizaje Cessna 414

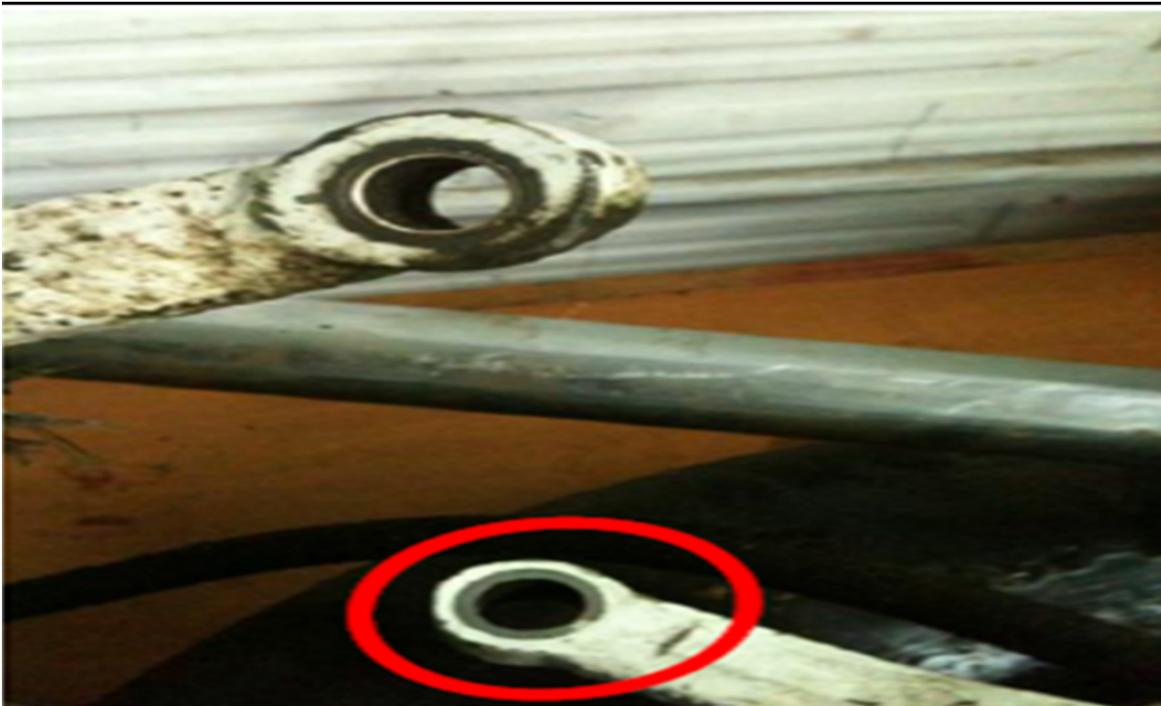
Fotografía No. 6: agarre del actuador del montante inferior

- Como consecuencia de lo anterior se ocasionó el rompimiento de la oreja de agarre del actuador, al no poder mantener el tren en su lugar.
- Seguidamente se ocasiona la rotura “catastrófica” del “trunnion”, la caída del plano, el ruido producido por la abrasión de la parte inferior del avión contra la superficie.
