INFORME FINAL INCIDENTE GRAVE

COL-18-09-GIA

**Activación de GPWS en
descenso sobre terreno
montañoso**

A318-112, Matrícula N596EL

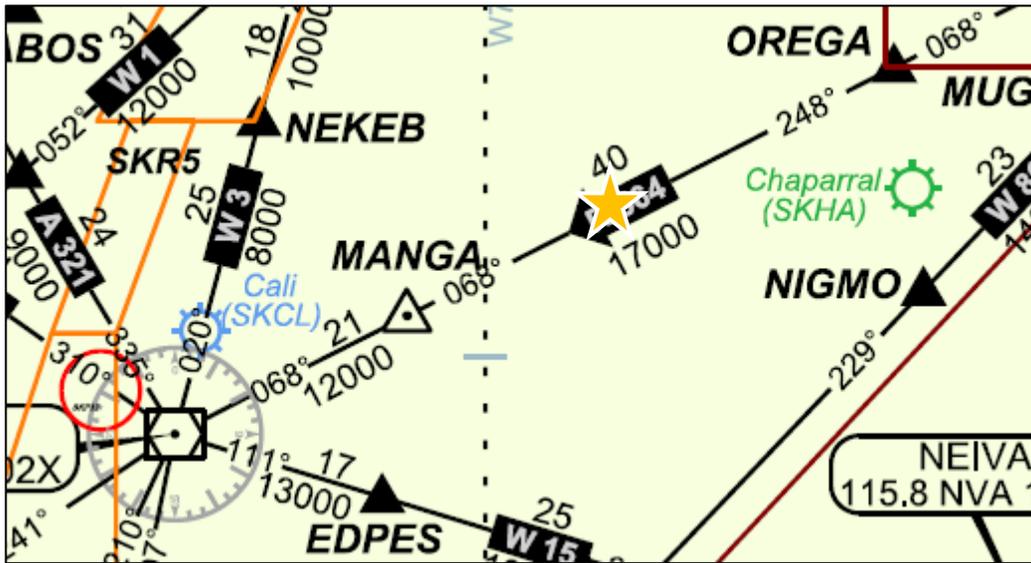
Figura No. 1: Procedimiento STAR MANGA 8. La estrella marca el lugar del descenso de la aeronave por debajo de la MEA

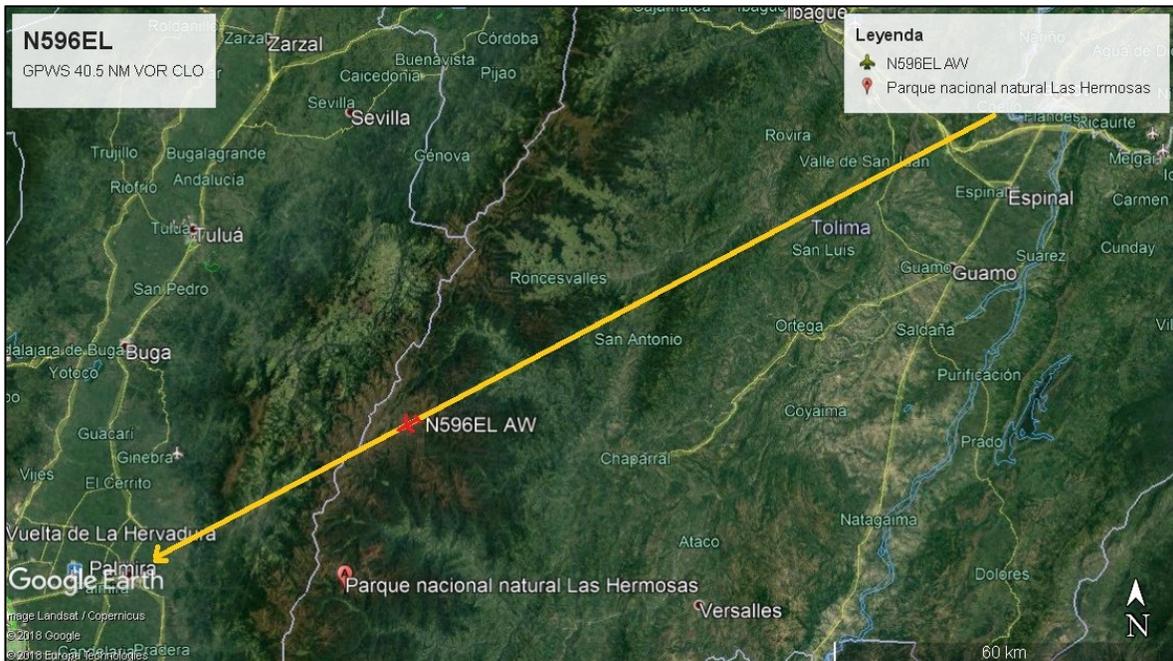
Figura No. 2: Referencia geográfica de la activación del GPWS. Corresponde al área del Parque Nacional Natural Las Hermosas. Altitud de 12.000 ft.

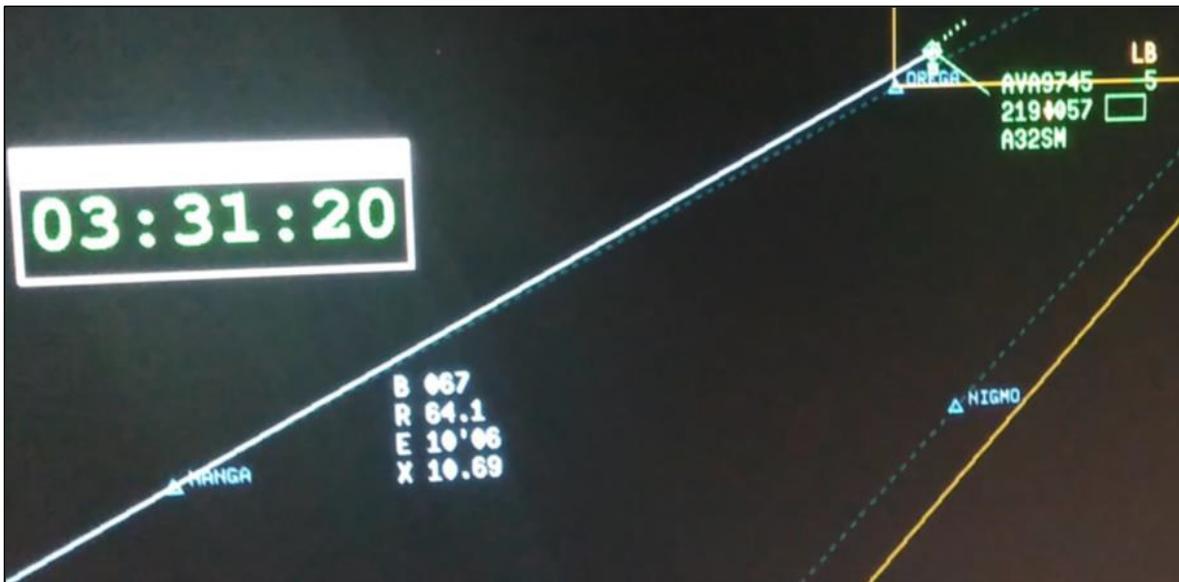
Figura No. 3: A 64 mn de CLO, el AVA9745 inicia descenso desde FL220

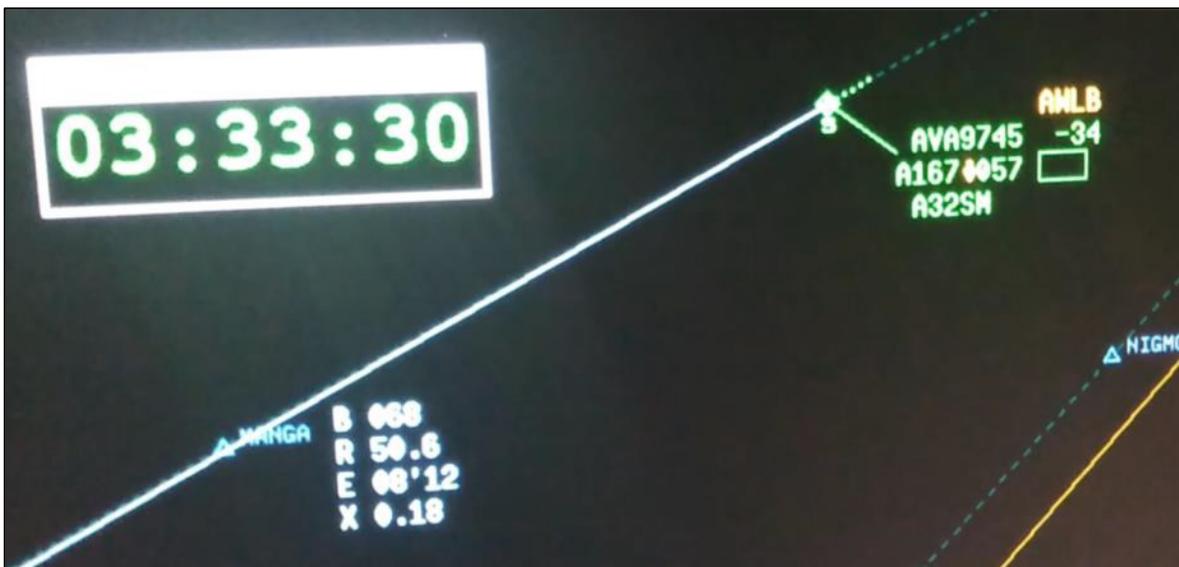
No obstante, en el video y en las fotografías radar del evento, (ver fotos que se presentan a partir de la Gráfica No. 2, arriba a la derecha) se pudo observar que la Alerta de Altitud mínima de seguridad (AW), se activó, en el momento que la aeronave abandonó la Altura Mínima en Ruta (MEA) de la llegada estandarizada MANGA8, 17.000 pies, alarma no advertida por el Control de Tránsito Aéreo.

Figura No. 4: A 50.6 mn de CLO, el AVA9745 abandona 17000' en descenso.
La pantalla mostraba ya la AW (Altitud Warning)

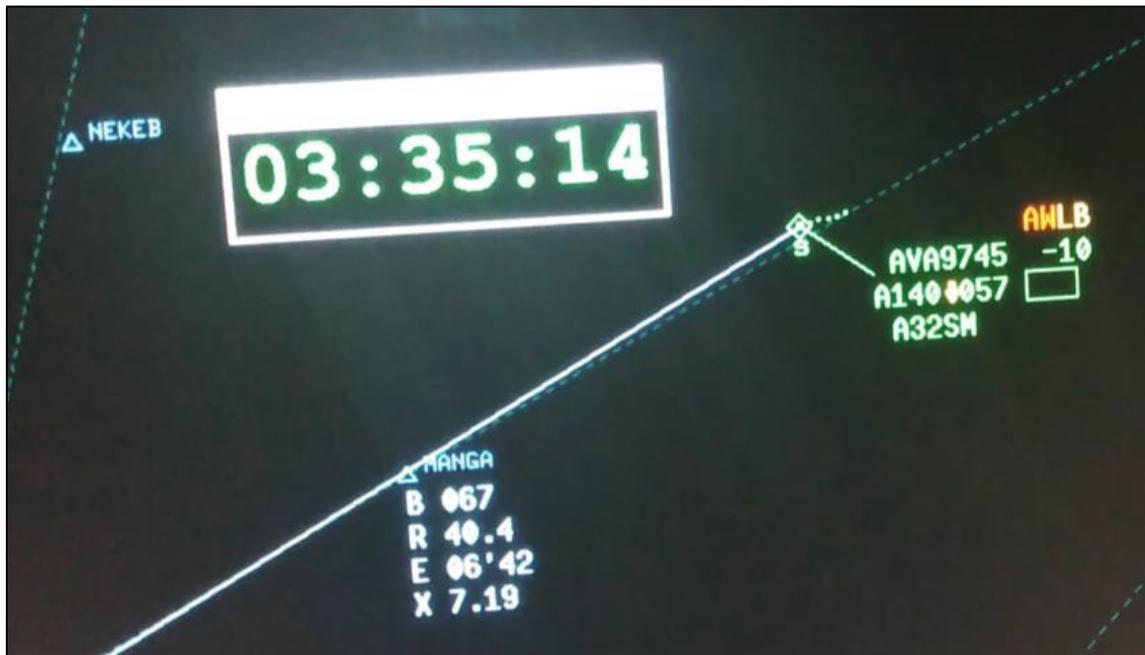
Figura No. 5: A 40.4 mn de CLO, el AVA9745 alcanza 14000

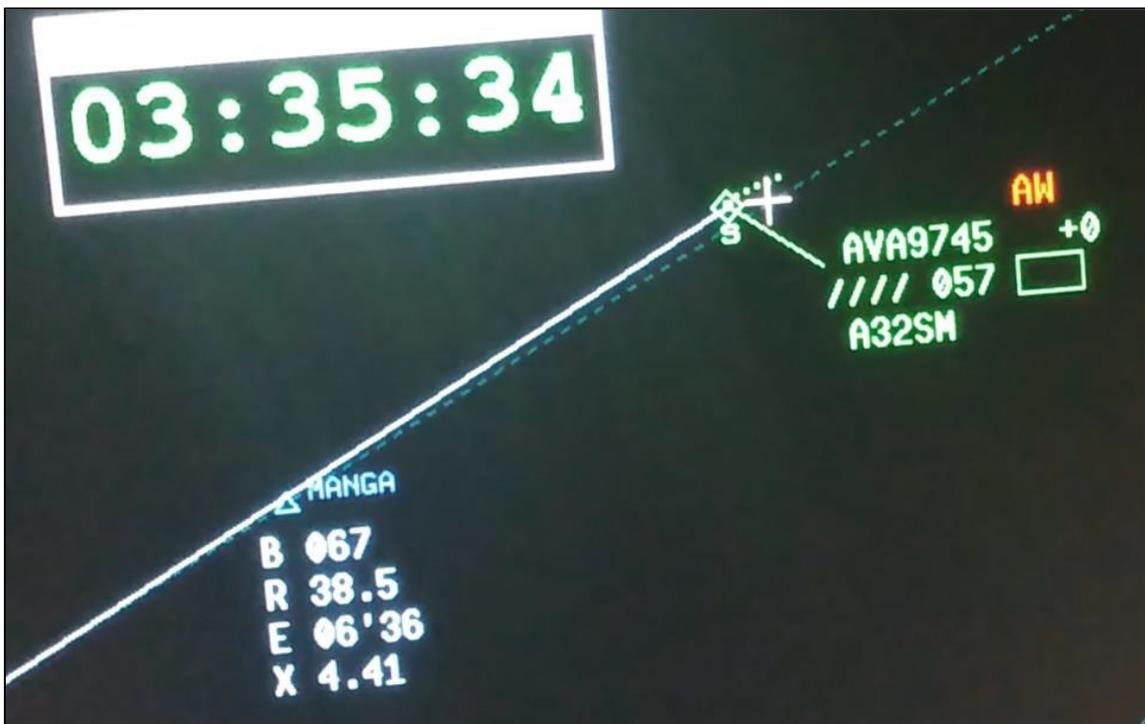
Figura No. 6: A 38.5 mn de CLO, el Modo C desaparece y la aeronave tiende a desaparecer de la presentación radar, por lo cual se desconoce la altitud en este momento.

Al analizar las grabaciones de las trazas radar se observó que la señal radar y el Modo C, desaparecieron cuando la aeronave se encontraba a 38.5 NM de CLO VOR, poco antes que la aeronave cruzara en descenso a través de 14.000 pies. Momentos después reaparecieron la señal radar y el Modo C, indicando que la aeronave se encontraba a FL 194.
