# INFORME PRELIMINAR INCIDENTE GRAVE

**COL-18-20-GIA**

**Desprendimiento de hélice  
en vuelo**

**Cessna 152, Matrícula HK2367G**

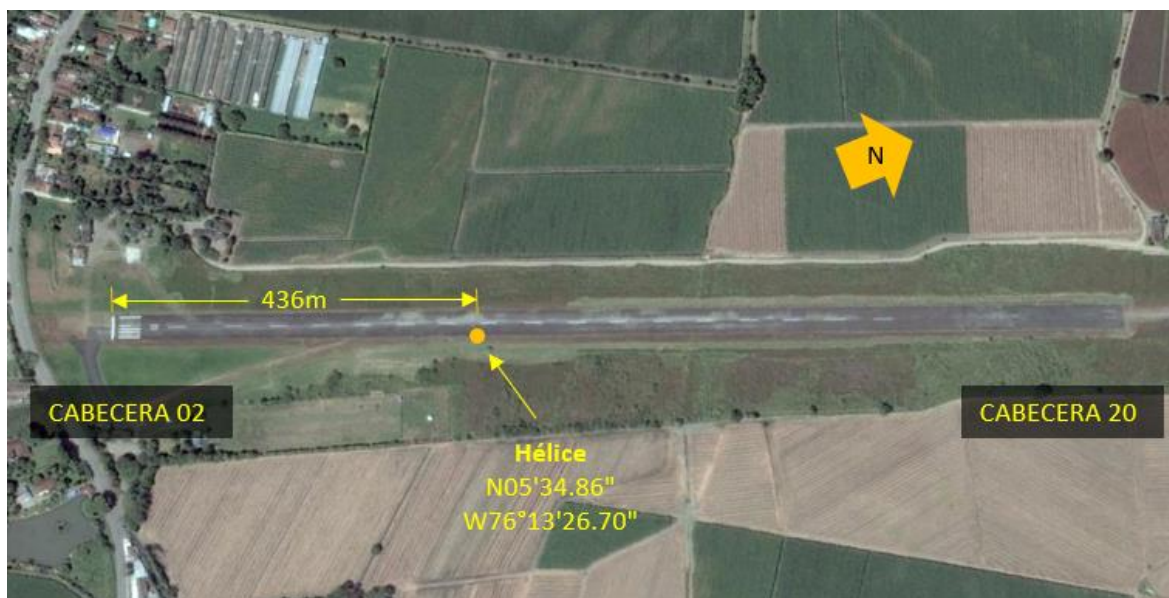
La inspección de campo fue realizada al siguiente día del evento. Dentro de los hallazgos iniciales, se evidenció la separación de la hélice la cual quedó íntegra con su sección del “spinner” ensamblada ubicada en coordenadas N05°34.86" - W76°13'26.70", a 436 metros de la cabecera 02 y sobre el borde de pista con un rumbo final de 203°.

*Imagen No. 1 – Ubicación final de la hélice en el aeródromo SKUL*

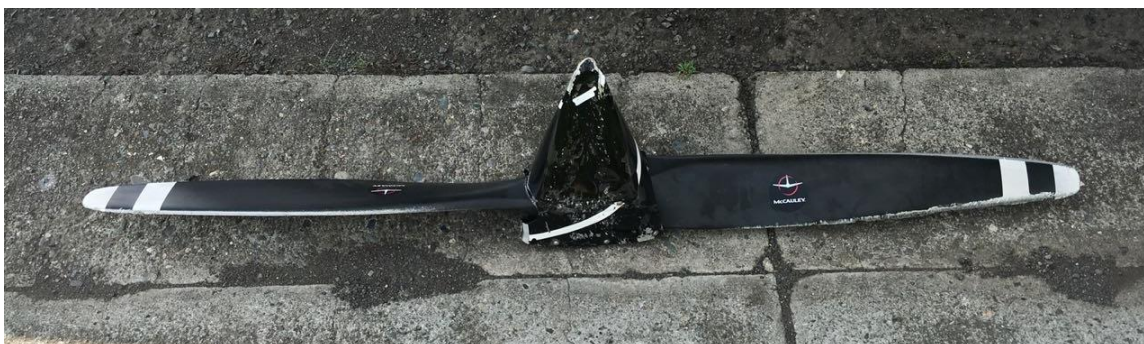
Las palas de la hélice no evidenciaban deformación típica por impacto de parada súbita, es decir, no presentaban señales de torsión en su cuerpo o en sus puntas. Las palas

presentaban en sus bordes de salida escoriaciones y deformaciones relacionadas con el impacto contra la superficie.

*Imagen No. 2 – Condición final de la hélice HK2367G*

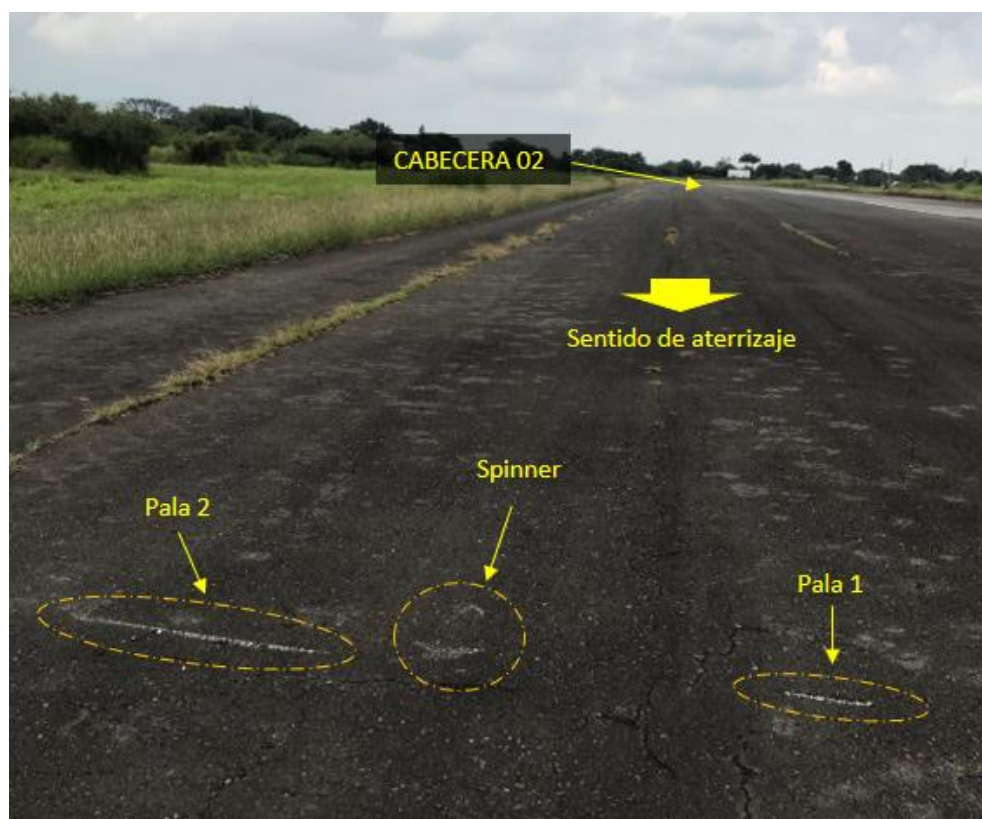
Se encontraron dos (2) marcas en la superficie de la pista relacionadas con el golpe de la hélice y sus palas. El primer golpe se identificó a 3 mts de la posición final de la hélice, a 433 mts de la cabecera 02 y a cuatro 4 mts del borde de pista con un rumbo 198°. La segunda marca correspondía a la ubicación final de la hélice, descrita previamente.

*Imagen No. 3 – Marcas en la superficie de la pista de la hélice HK2367G*

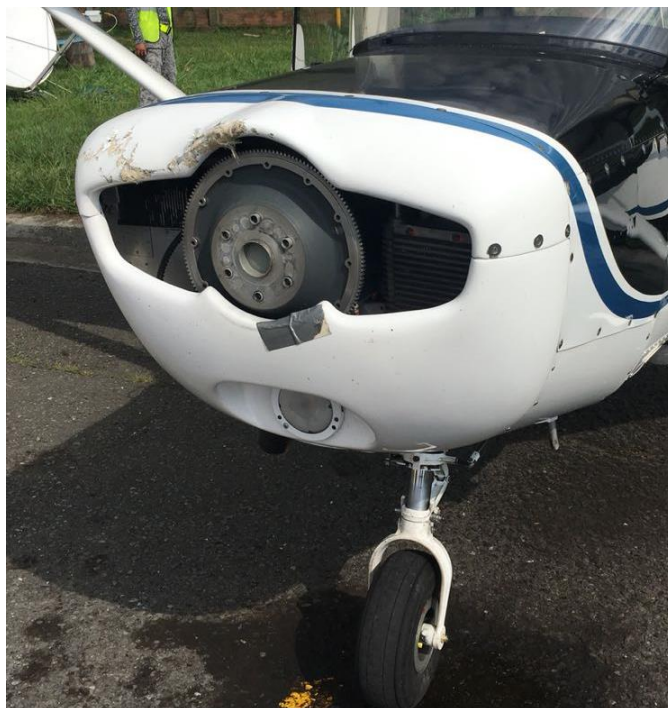
La aeronave, que fue posteriormente remolcada a la plataforma del aeródromo, evidenció la separación de la hélice al flanche del motor. Los seis (6) pernos (Bolt P/N: A2513-78) presentaron ruptura dentro de los primeros 2 cm del roscado. La hélice tenía instalados los seis (6) pernos que oscilaban en una longitud de 13,5cm, y el flanche del motor mantenía las longitudes de rosca remanentes de los seis (6) pernos.

*Imagen No. 4 – Condición final del motor de la aeronave HK2367G*
