INFORME PRELIMINAR

INCIDENTE GRAVE

COL -18-01-GIA
Falla de motor y aterrizaje forzoso
AT 301, HK 4615
29 de agosto de 2018
Apartadó, Antioquia – Colombia

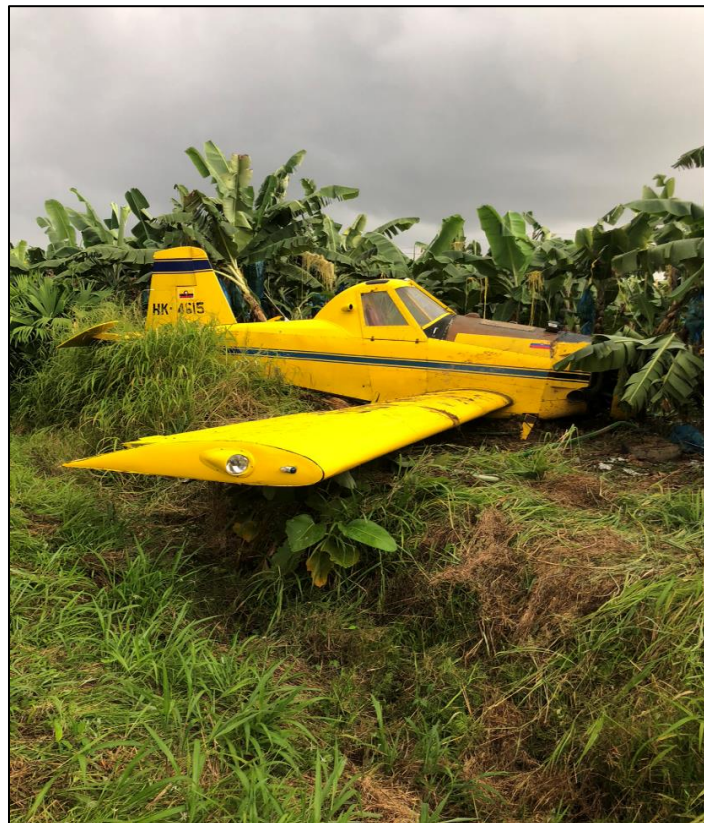
El Piloto intentó controlar la aeronave, pero encontró una zanja en donde golpeó el tren de aterrizaje y se produjo el desprendimiento de la llanta derecha. La aeronave impactó luego con una malla que desvió su trayectoria y la frenó, para detenerse con dirección final de 335° y a 45 ft de elevación.

Fotografía No. 2: Zanja que genera la ruptura del tren de aterrizaje
