INFORME PRELIMINAR INCIDENTE GRAVE

COL-18-23-GIA

**Excursión de pista en aterrizaje
PA 34-200T, Matrícula HK5020
23 de junio de 2018
Saravena, Arauca, – Colombia**

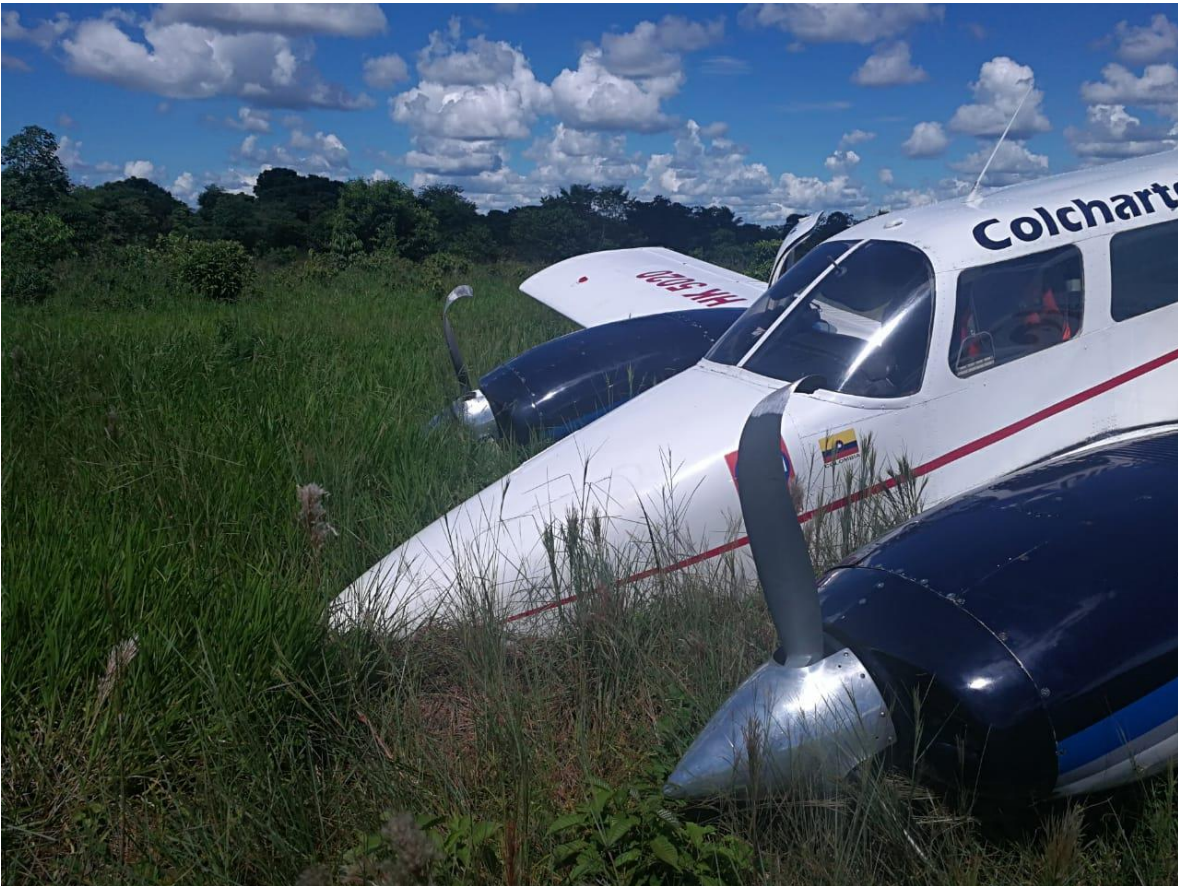
Fotografía No. 1: Posición final de la aeronave HK 5020

Durante la inspección inicial a la aeronave se encontraron daños significativos; aparentemente en la parte baja del morro, afectándose únicamente las láminas de material compuesto que hacen parte de la piel o recubrimiento externo, sin afectación visible o aparente de la estructura principal de la aeronave; se observaron daños superficiales en el tren de aterrizaje (principal), debido al deslizamiento sobre el asfalto por la retracción del tren de aterrizaje (rueda de nariz).

A su vez también se observaron daños significativos en las palas de las hélices de los dos motores, mostrando evidencia de contacto con la superficie de la pista.
