INFORME PRELIMINAR INCIDENTE GRAVE

COL-18-37-GIA

Apagada de motor en vuelo

Matrícula HK5265G

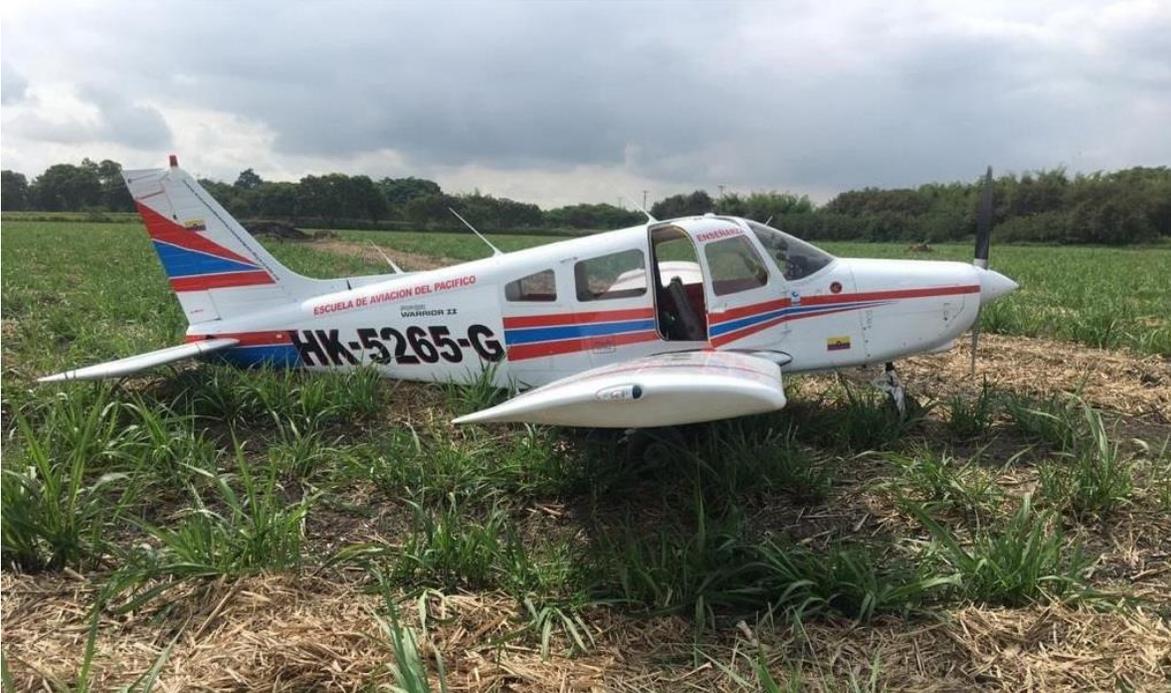
El avión recorrió aproximadamente 150 metros, y se detuvo con rumbo 260°. Aparentemente no se presentaron daños, ni en la aeronave ni en el entorno.

Estado final de la aeronave HK5265G
