INFORME FINAL INCIDENTE GRAVE

COL-19-45-GIA

Apagada de motor en vuelo

ATR 42 500

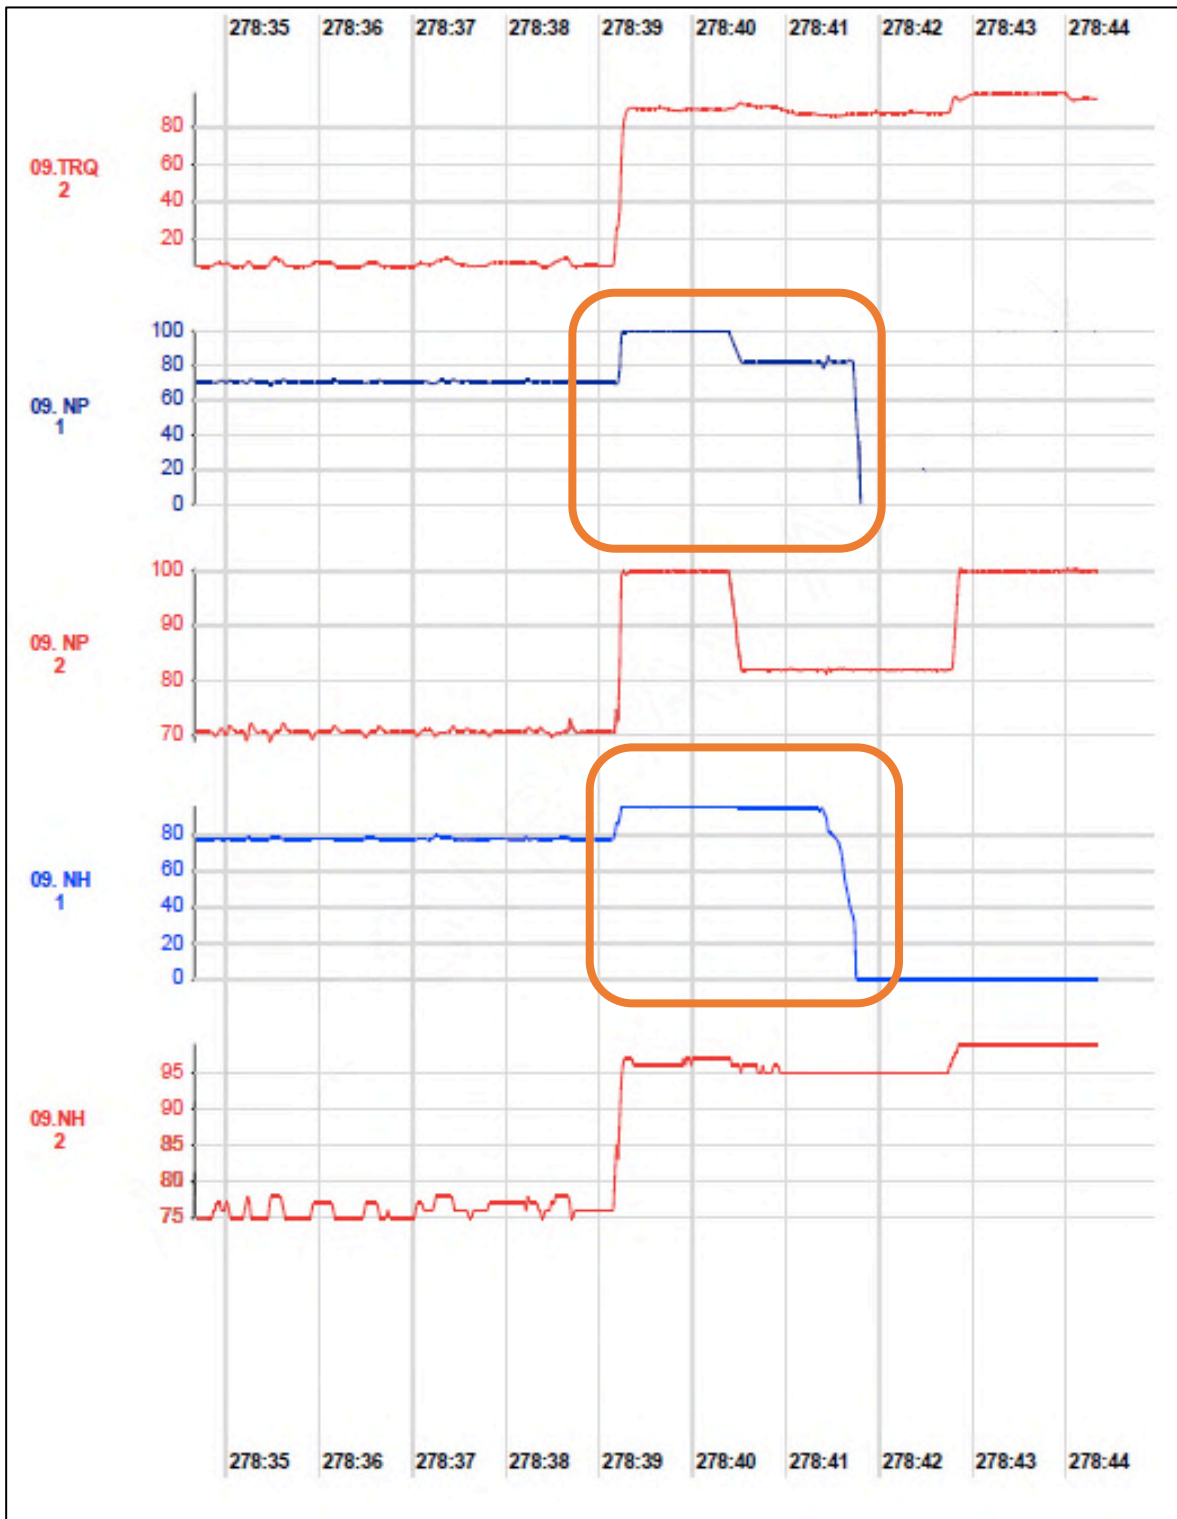
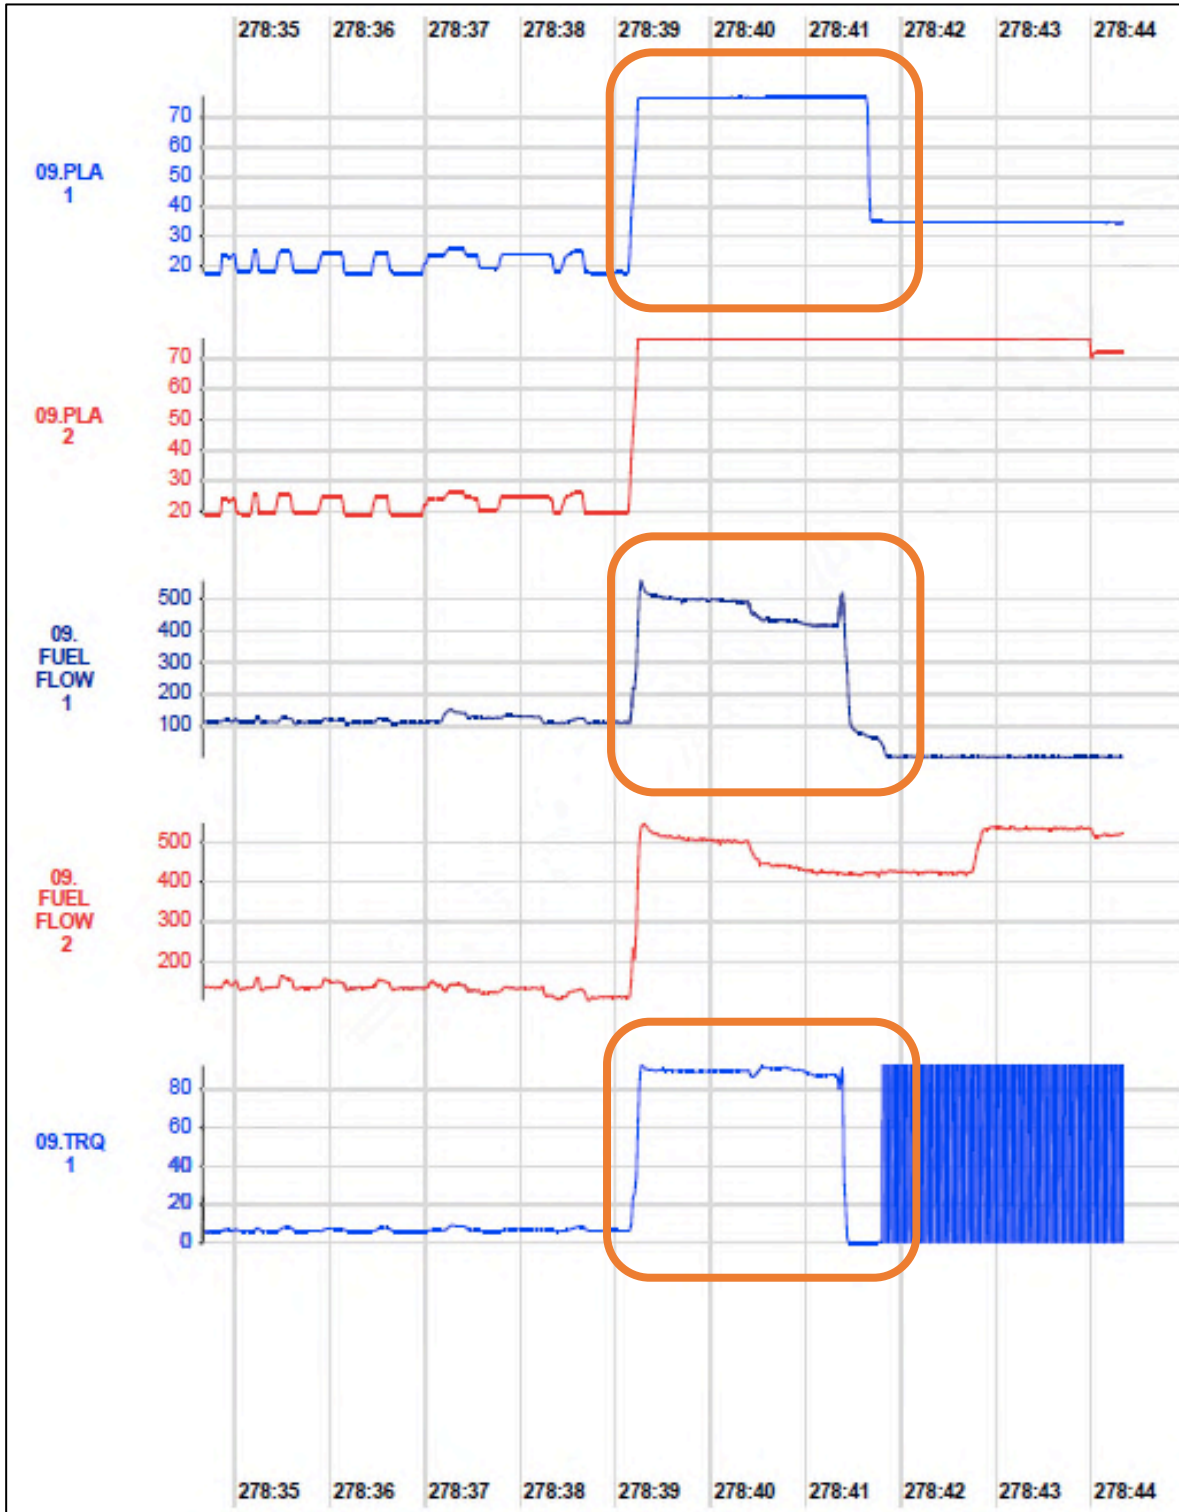
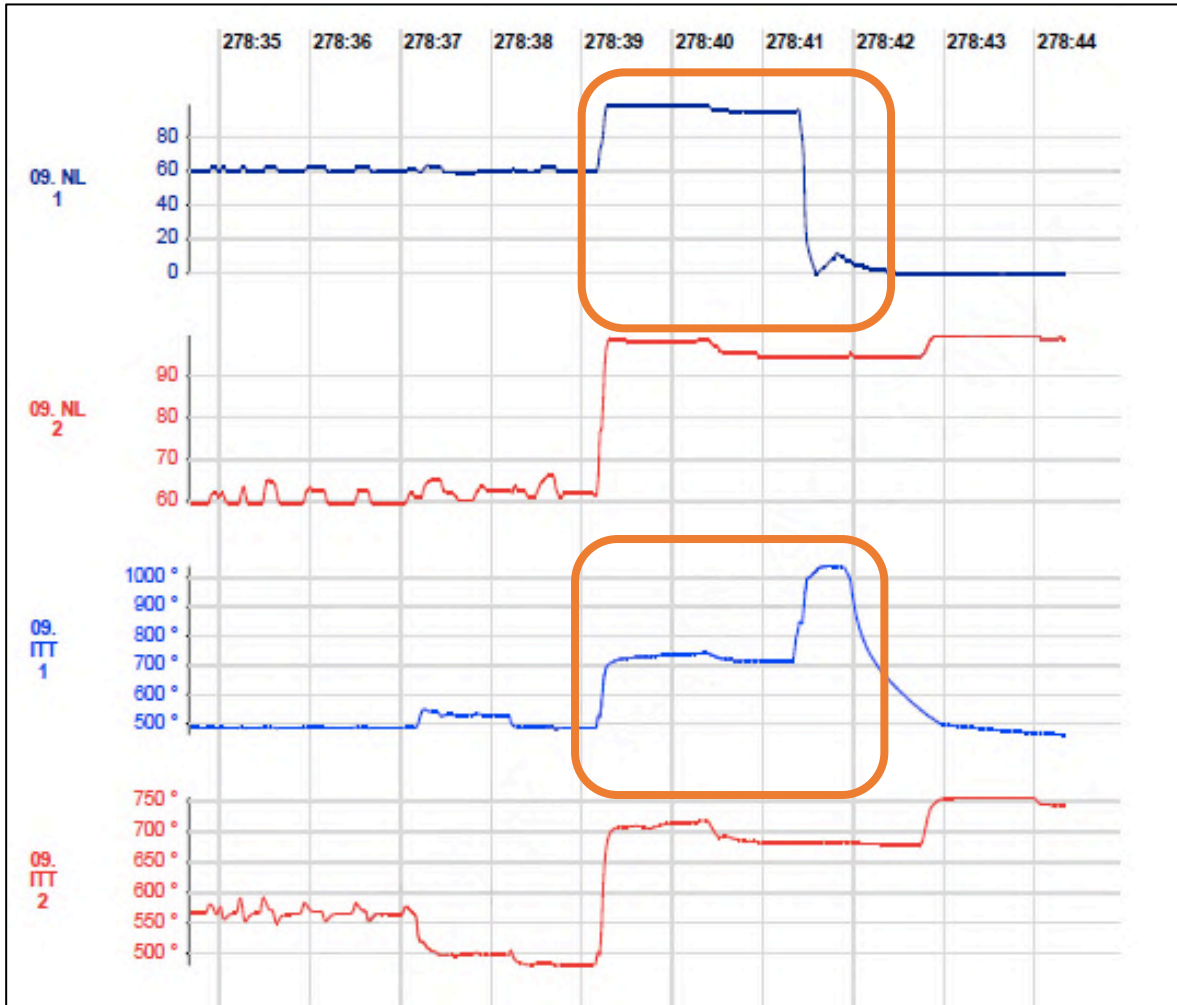
Se examinaron los datos del registrador de datos de vuelo FDR. Se verificó que después del despegue, cuando el control de potencia seleccionado para el ascenso estaba enganchada en ambos motores, efectivamente hubo un reajuste simultáneo del *NP1* y *NP2*¹ del 100% a cerca del 80%, entre los tiempos 278:40 y 278:41. (Gráfico No. 1)

Poco después, el motor No. 1 (TQ No. 1)² comienza a fluctuar y luego cae (Gráfico No.2), seguido de cerca por una caída en la velocidad (NL No. 1)³ con un pico de temperatura correspondiente (Gráfico No.3). El pico de temperatura también ocurre casi simultáneamente con una caída en la velocidad del rotor de alta presión (NH1)⁴ (Gráfico No. 1). El TQ1, NL1 y NH1 van a cero con el PLA⁵ posteriormente reducido y luego NP1 va a cero (Gráficos No. 1 a 3).

Gráfica No. 1: parámetros de los dos motores, antes y durante la falla.

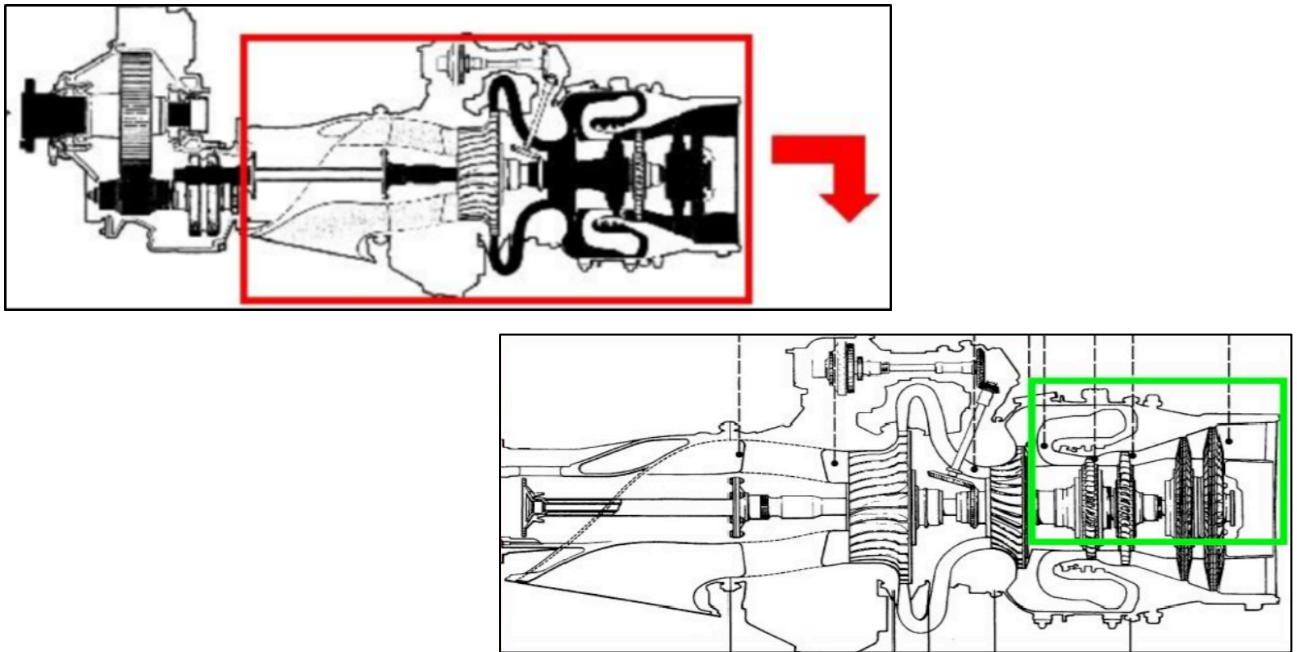
Los daños a la aeronave se limitaron al motor No. 1 (izquierdo), causados por el daño interno y por alta temperatura, originados, a su vez, por la fractura interna de los álabes de la turbina,. Los daños quedaron contenidos en el motor, sin afectar a otras partes de la aeronave, y fueron los siguientes:

- Todos los álabes de la primera etapa, PT1, se fracturaron justamente por encima de la plataforma
- Los álabes de la segunda etapa, PT2, se fracturaron en diferentes puntos.
- Los tubos de presión de aceite, de colección y ventilación de los cojinetes No. 6 y 7 se deformaron y fracturaron.
- Los álabes de la turbina de baja presión LPT fundidos y/o fracturados.
- Todos los álabes de la turbina de alta presión, HPT, quemados/fracturados
- El deflector de escape con daños mecánicos

- El tubo de ventilación en la extremidad del escape también resultó daños mecánicos
- Daños por alta temperatura

Imagen No. 2: Ubicación inicial de los daños del motor

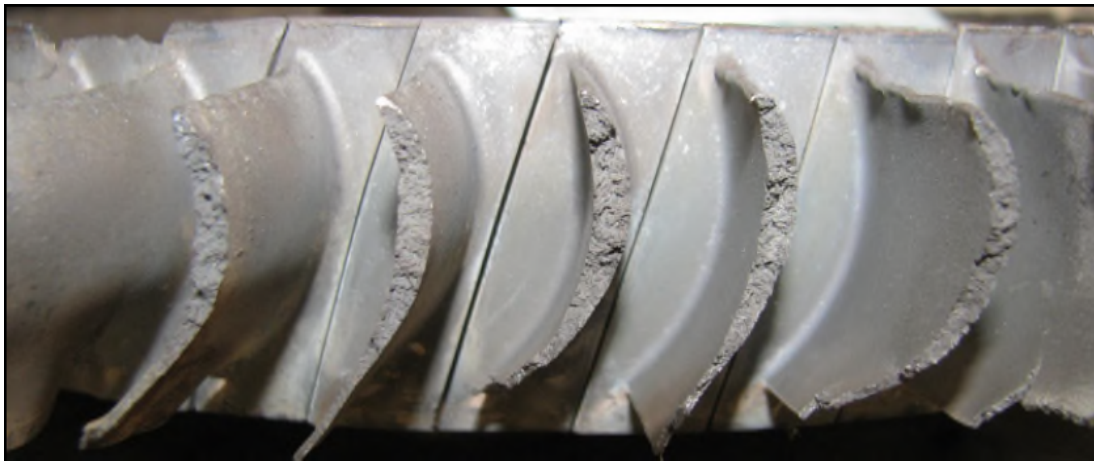
- Los álabes de la segunda etapa PT (PT2) se fracturaron a varias alturas. La plataforma del borde de ataque de los álabes PT2 se encontró toda fracturada y golpeadas por el contacto con fragmentos y hacia abajo de la pared del diámetro interno del anillo de paleta PT2. El examen visual con una lupa 10X de todo el PT2 fracturado indicó una morfología de fractura indicativa de sobrecarga de tracción.

- El disco PT2 se transportó posteriormente al laboratorio de materiales de P&WC; el examen óptico con un microscopio estereoscópico de las fracturas en las superficies de los álabes no halló evidencia de una fractura de superficie primaria.

- Se revisó el historial de álabes PT2. Los álabes PT2 eran 63 de N/P 3118204-01 y 7 de N/P 3113304-01. Como los álabes PT2 no se serializaron y algunos se intercambiaron en visitas previas al taller, no se pudo determinar el TSN, pero tenían un mínimo de 2.645 horas desde la última revisión. Las álabes fueron Pre SB21876 (Categoría 7), que reemplazan los álabes con una modificación que tiene un recubrimiento de cromo y Pre SB21917 (Categoría 5, 7), que reemplaza los álabes PT con álabes serializadas que no tienen un recubrimiento de cromo.

Fotografía No. 2: Álabes de la segunda etapa PT (PT2)

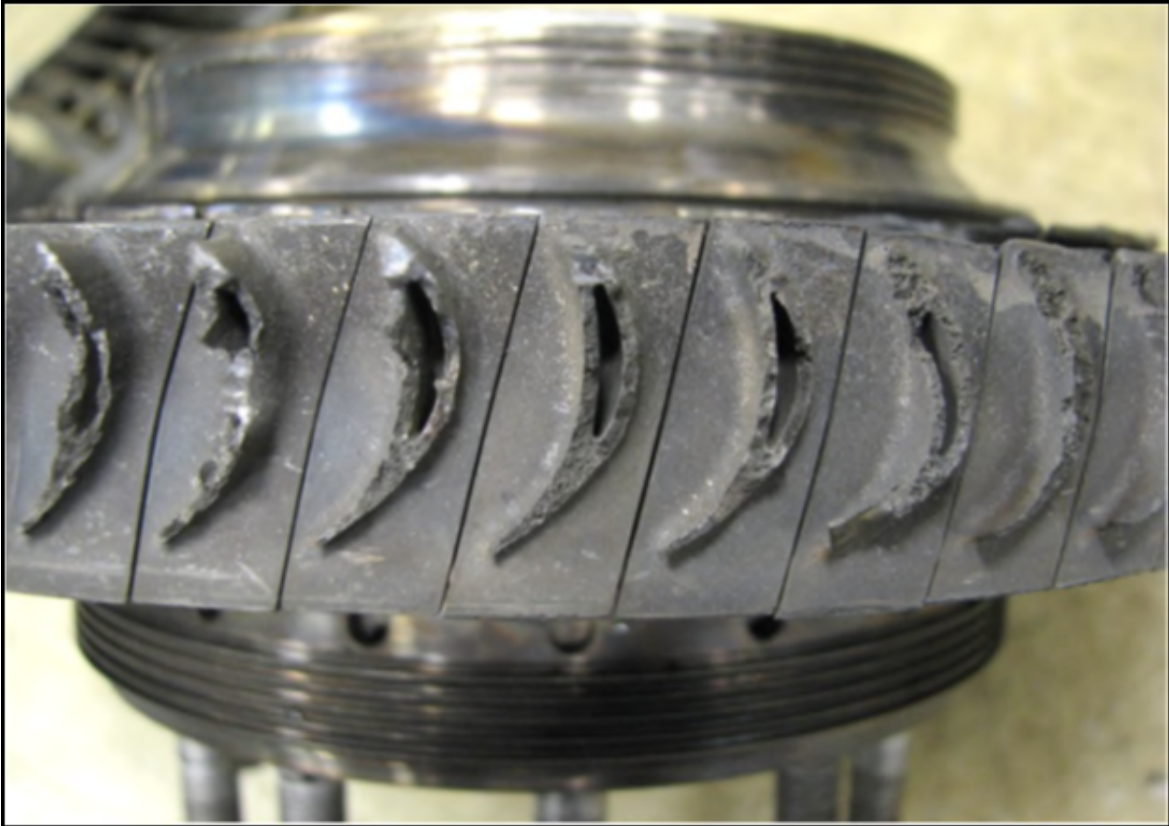
Se efectuó un examen de los álabes de la primera etapa PT1 y se identificó una fractura primaria de los mismos, aunque debido a daños secundarios esto no se pudo establecer de forma concluyente.

- Todos los álabes PT1 se fracturaron justamente por encima de la plataforma. El borde de equilibrio del PT1 hacia arriba se deformó plásticamente y se fracturó de manera consistente con la exposición a temperaturas elevadas con contacto mecánico. El examen visual, con una lupa 10X, de todos los álabes PT1 fracturados reveló una morfología de fractura que denota sobrecarga de tracción.

Fotografía No. 3: Álabes de la segunda etapa PT (PT1)

Continuar investigando la causa raíz de la falla de los álabes los motores PW127, y en particular el origen de la falla que causó el presente incidente grave al HK5199, e informar al Grupo de Investigación de Accidentes, AIG Colombia, las soluciones implementadas y recomendaciones necesarias para mejorar la seguridad de la operación.

Monitorear la tasa de fallas del álabes PT1 de los motores con la configuración de álabes que tienen el mismo número de parte (PN) de las álabes PT1 en el motor 127066 (posterior a SB 21758 y anterior a SB 21852)

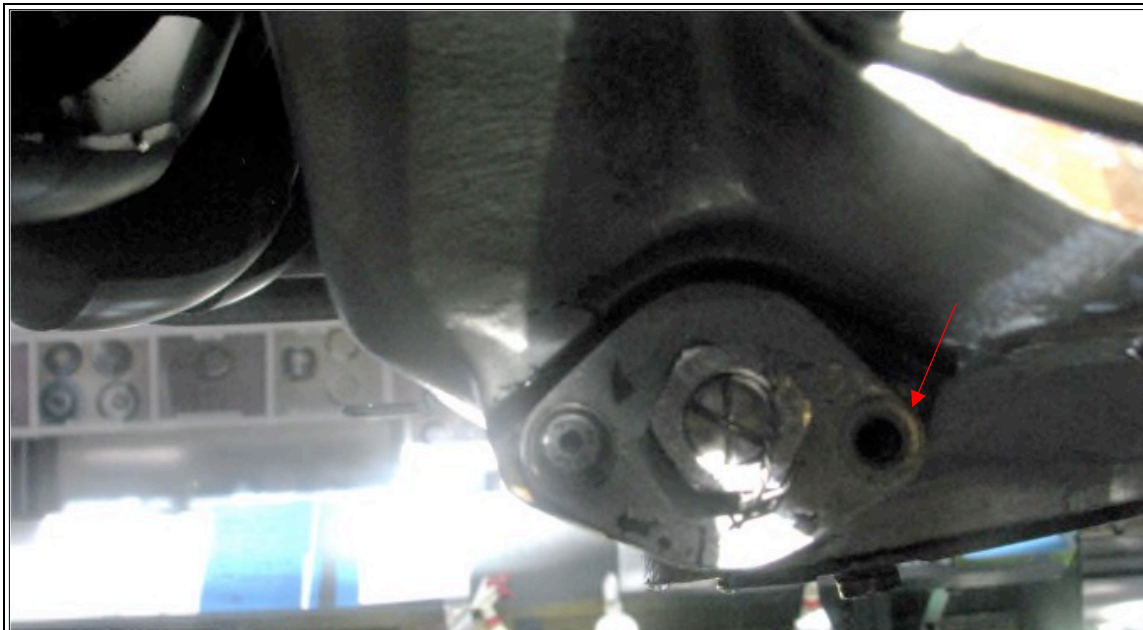
Se corroboró durante la inspección de motor, que al tapón de drenaje del tanque de aceite le faltaba uno de sus pernos de retención P/N MS 9208-10 (flecha, fotografía No. 4). De igual forma, al perno P/N MS9217-10, todavía en su lugar, le faltaba el alambre de sellado.

Fotografía No. 4: perno faltante

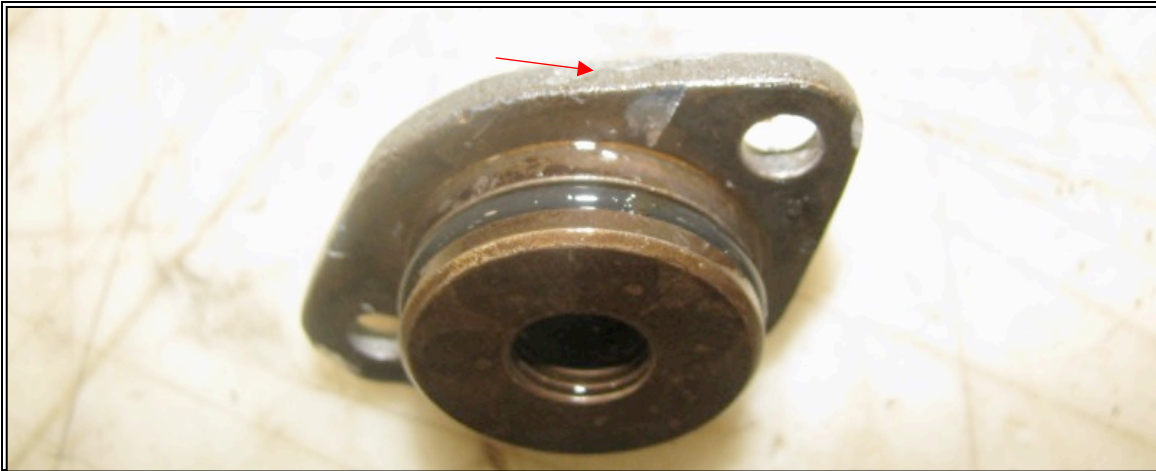
Fotografía No. 5: marcas por uso de herramienta no apropiada

Se evidenció durante la inspección del motor, la aplicación de técnicas inadecuadas en lo concerniente al uso de herramientas no apropiadas y aplicación de fuerzas de torque, que se evidenciaba en el daño que mostraban algunos componentes externos.

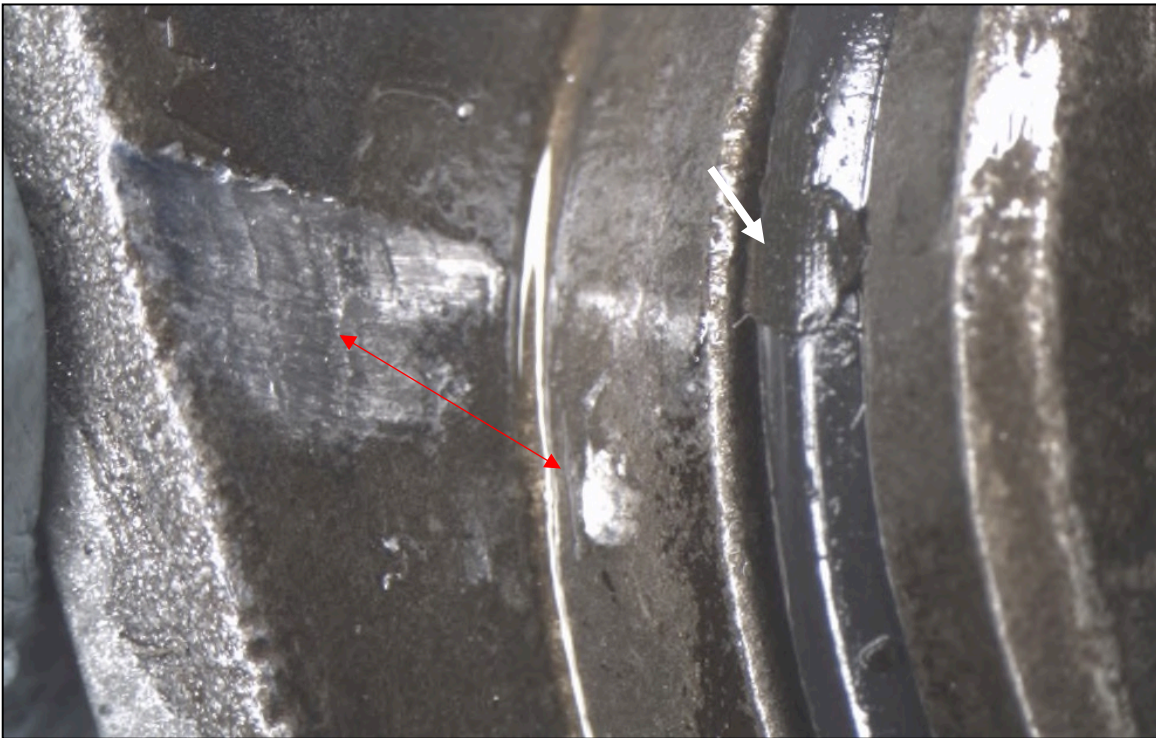
Fotografía No. 6: daño en el tapón

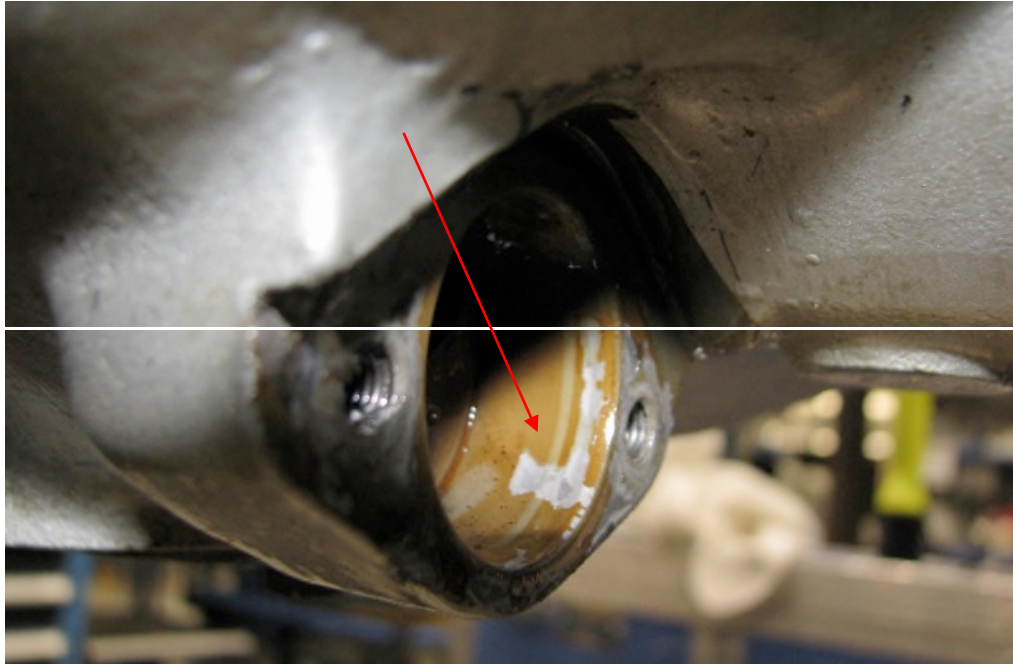
Fotografía No. 7: daño en la rosca
