INFORME FINAL INCIDENTE GRAVE

COL-19-45-GIA

Apagada de motor en vuelo

ATR 42 500

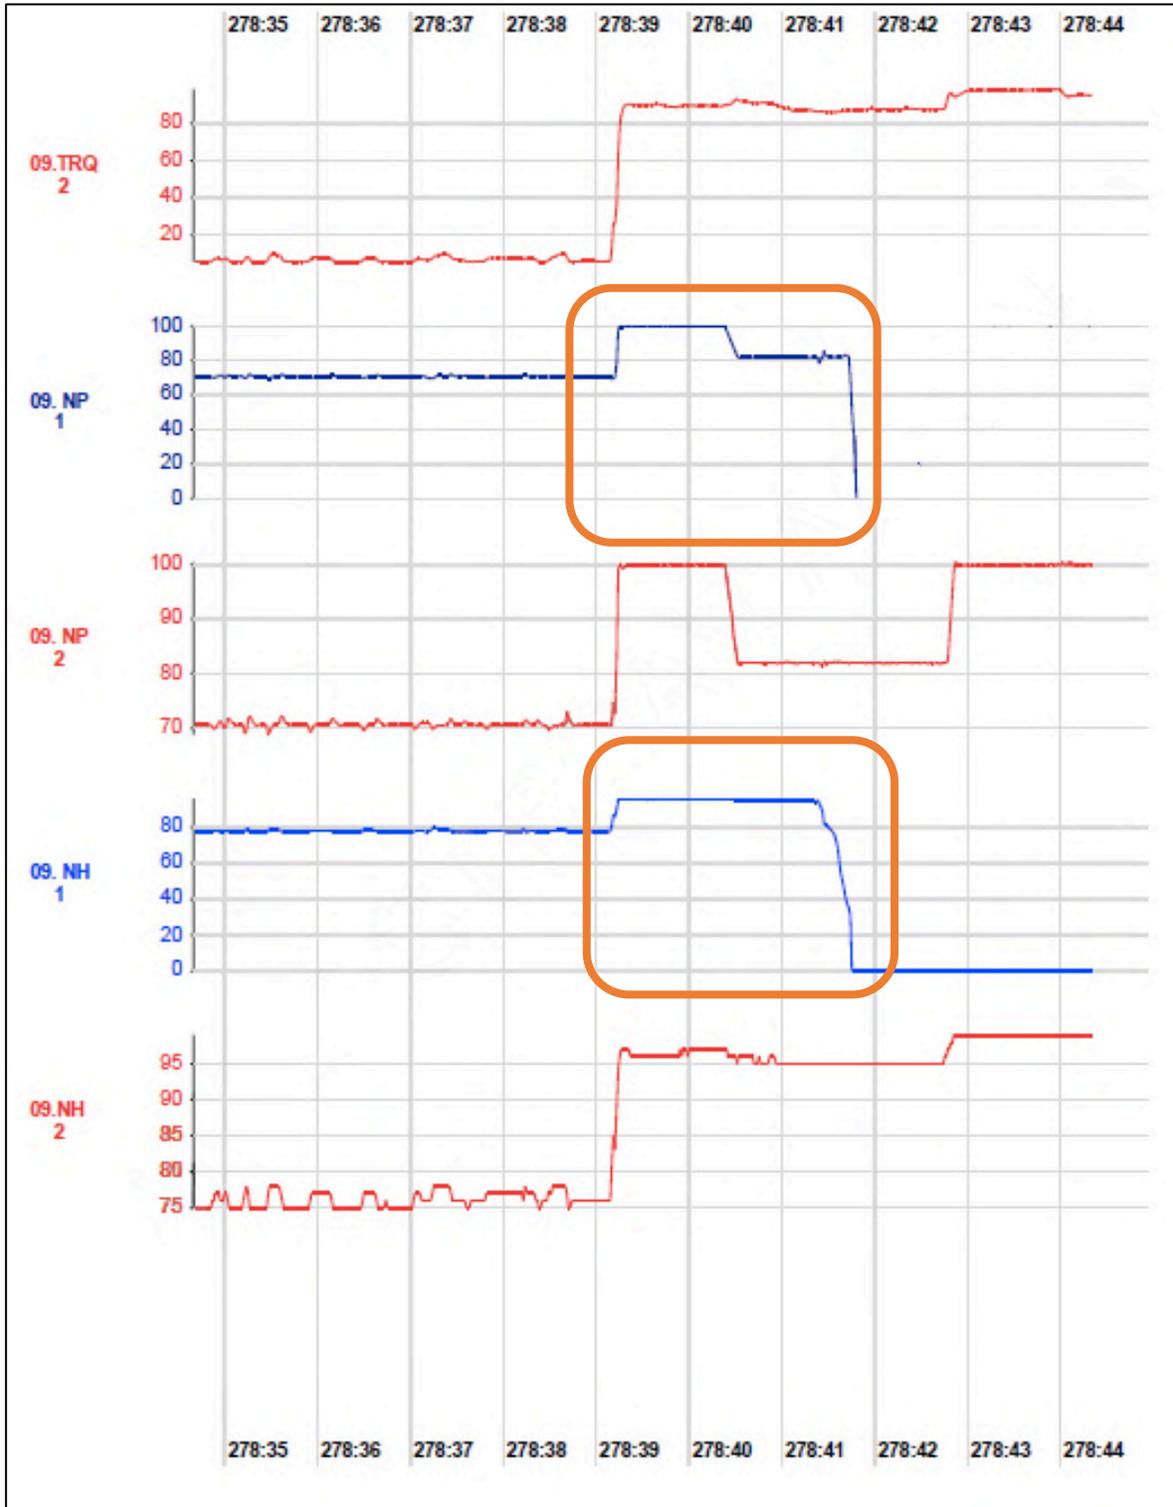
Se examinaron los datos del registrador de datos de vuelo FDR. Se verificó que después del despegue, cuando el control de potencia seleccionado para el ascenso estaba enganchada en ambos motores, efectivamente hubo un reajuste simultáneo del *NP1* y *NP2*¹ del 100% a cerca del 80%, entre los tiempos 278:40 y 278:41. (Gráfico No. 1)

Gráfica No. 1: parámetros de los dos motores, antes y durante la falla.

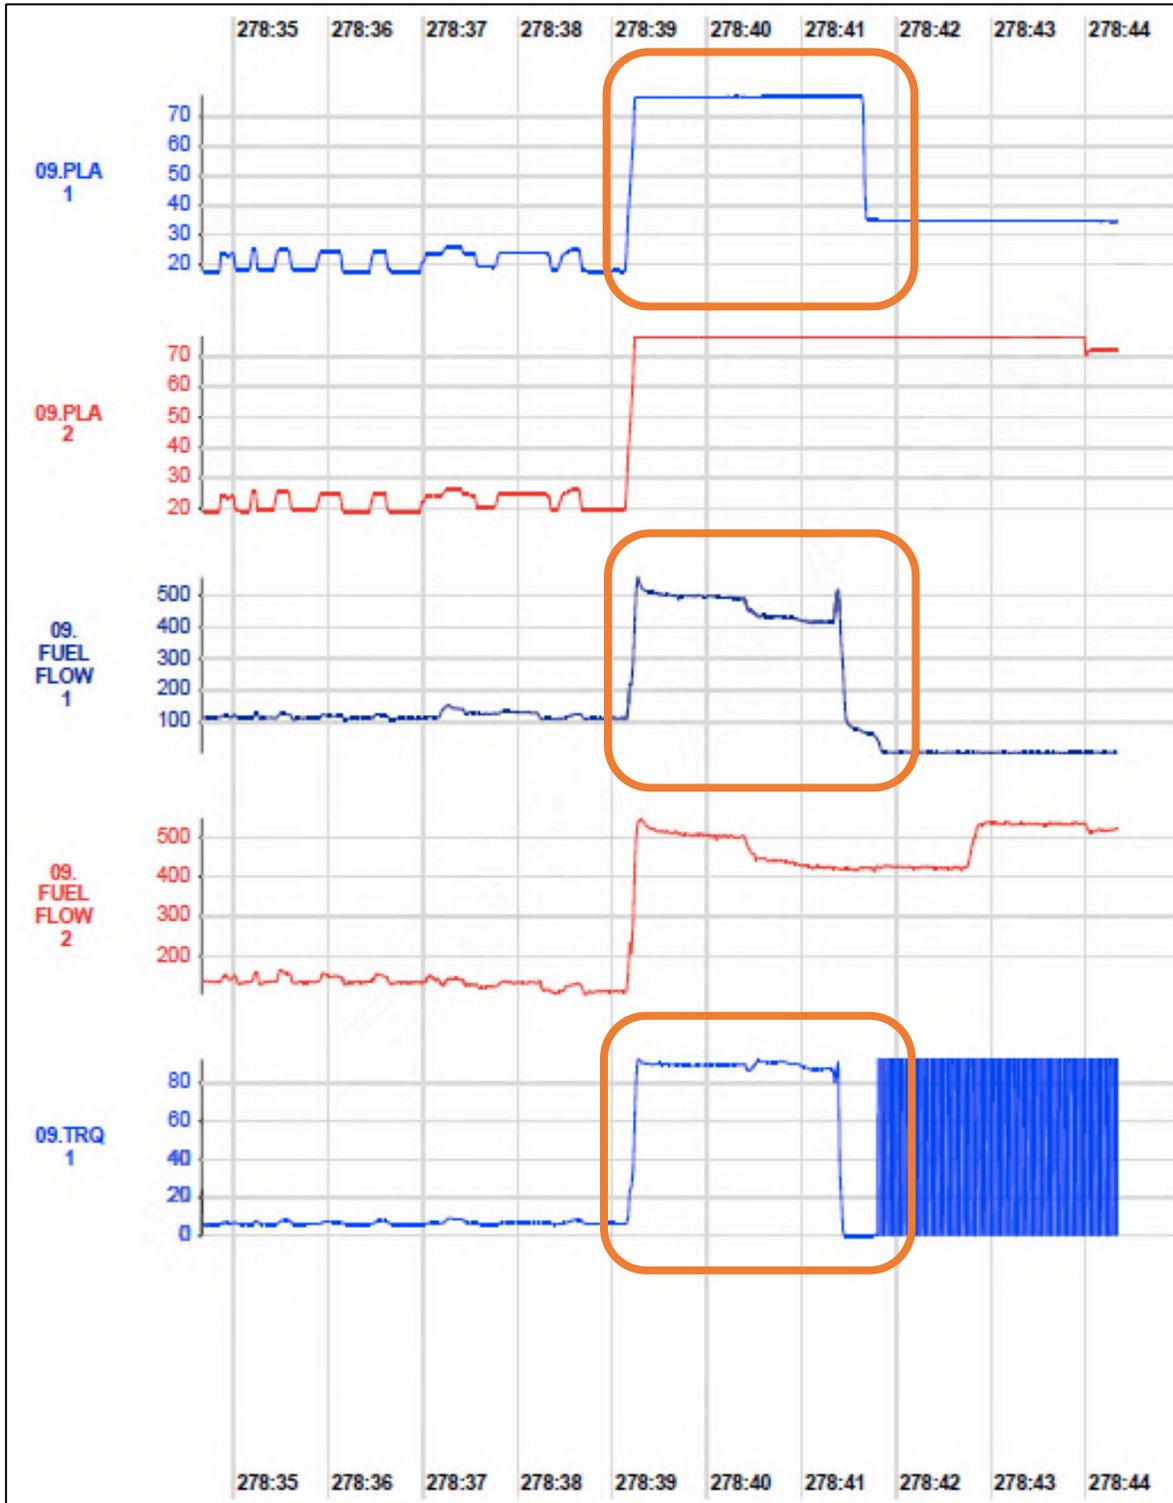
Poco después, el motor No. 1 (TQ No. 1)² comienza a fluctuar y luego cae (Gráfico No.2), seguido de cerca por una caída en la velocidad (NL No. 1)³ con un pico de temperatura correspondiente (Gráfico No.3). El pico de temperatura también ocurre casi simultáneamente con una caída en la velocidad del rotor de alta presión (NH1)⁴ (Gráfico No. 1). El TQ1, NL1 y NH1 van a cero con el PLA⁵ posteriormente reducido y luego NP1 va a cero (Gráficos No. 1 a 3).

Gráfica No. 2: parámetros de los dos motores, antes y durante la falla

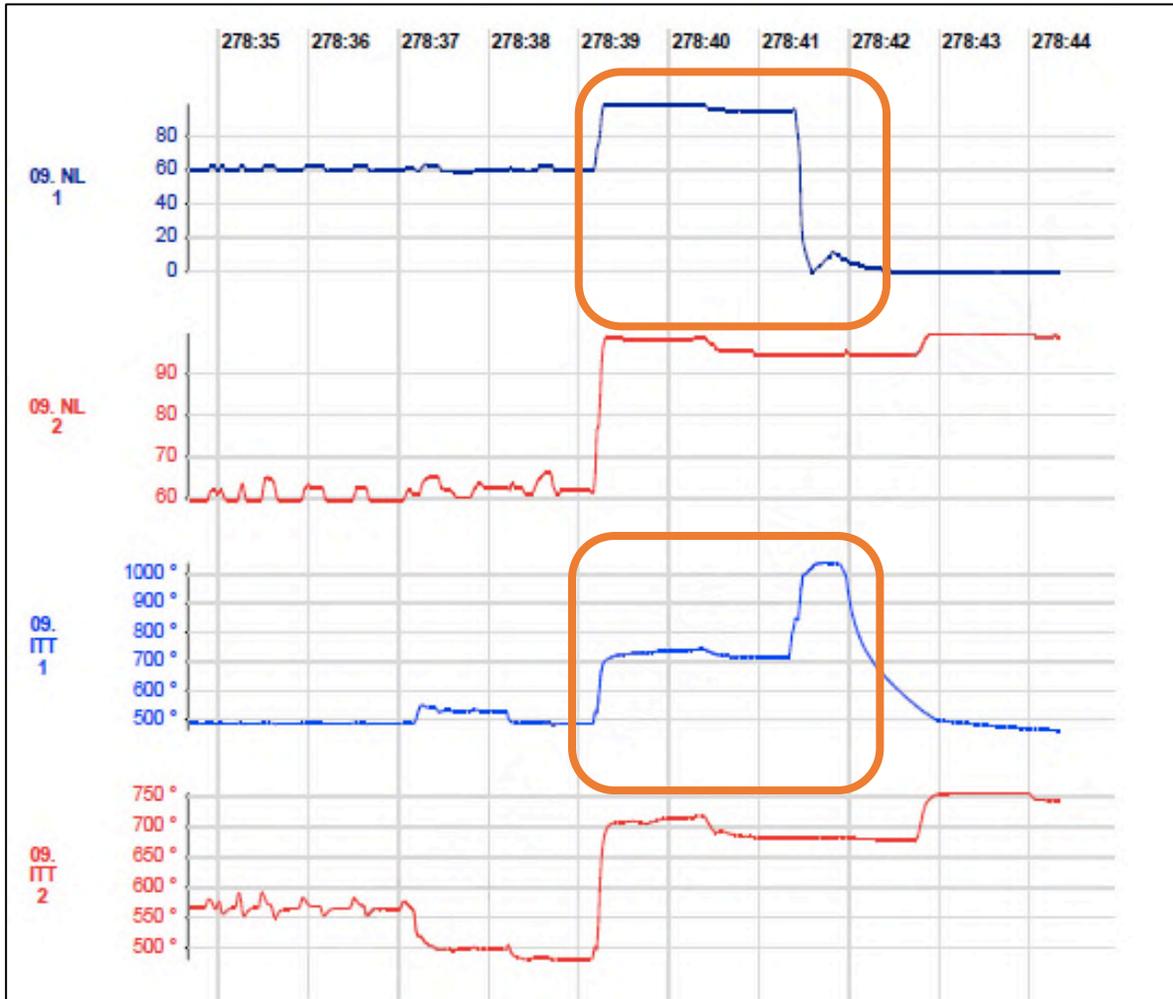
Gráfica No. 3: parámetros de los dos motores, antes y durante la falla

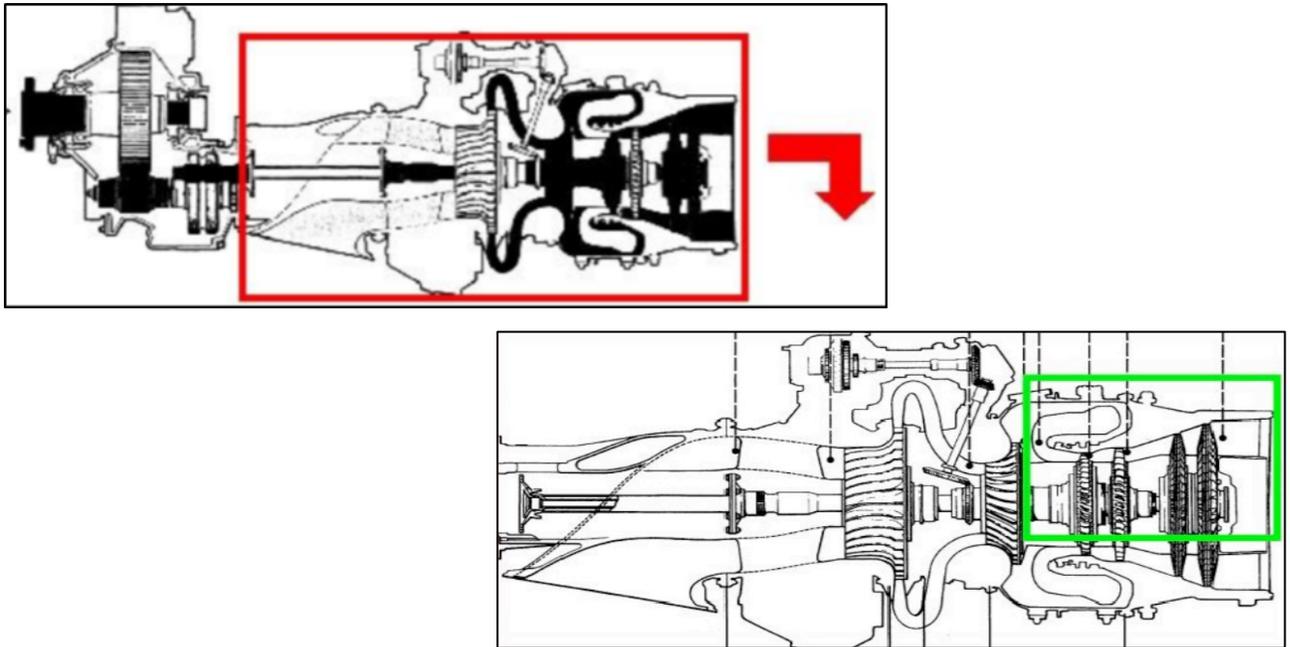
Los daños a la aeronave se limitaron al motor No. 1 (izquierdo), causados por el daño interno y por alta temperatura, originados, a su vez, por la fractura interna de los álabes de la turbina,. Los daños quedaron contenidos en el motor, sin afectar a otras partes de la aeronave, y fueron los siguientes:

- Todos los álabes de la primera etapa, PT1, se fracturaron justamente por encima de la plataforma
- Los álabes de la segunda etapa, PT2, se fracturaron en diferentes puntos.
- Los tubos de presión de aceite, de colección y ventilación de los cojinetes No. 6 y 7 se deformaron y fracturaron.
- Los álabes de la turbina de baja presión LPT fundidos y/o fracturados.
- Todos los álabes de la turbina de alta presión, HPT, quemados/fracturados
- El deflector de escape con daños mecánicos

- El tubo de ventilación en la extremidad del escape también resultó daños mecánicos
- Daños por alta temperatura

Imagen No. 2: Ubicación inicial de los daños del motor

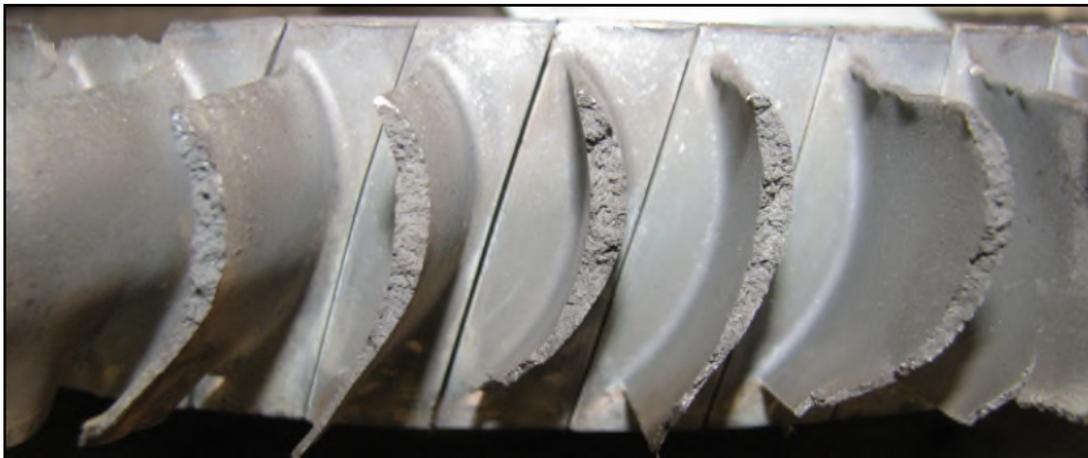
- Los álabes de la segunda etapa PT (PT2) se fracturaron a varias alturas. La plataforma del borde de ataque de los álabes PT2 se encontró toda fracturada y golpeadas por el contacto con fragmentos y hacia abajo de la pared del diámetro interno del anillo de paleta PT2. El examen visual con una lupa 10X de todo el PT2 fracturado indicó una morfología de fractura indicativa de sobrecarga de tracción.

- El disco PT2 se transportó posteriormente al laboratorio de materiales de P&WC; el examen óptico con un microscopio estereoscópico de las fracturas en las superficies de los álabes no halló evidencia de una fractura de superficie primaria.

- Se revisó el historial de álabes PT2. Los álabes PT2 eran 63 de N/P 3118204-01 y 7 de N/P 3113304-01. Como los álabes PT2 no se serializaron y algunos se intercambiaron en visitas previas al taller, no se pudo determinar el TSN, pero tenían un mínimo de 2.645 horas desde la última revisión. Las álabes fueron Pre SB21876 (Categoría 7), que reemplazan los álabes con una modificación que tiene un recubrimiento de cromo y Pre SB21917 (Categoría 5, 7), que reemplaza los álabes PT con álabes serializadas que no tienen un recubrimiento de cromo.

Fotografía No. 2: Álabes de la segunda etapa PT (PT2)

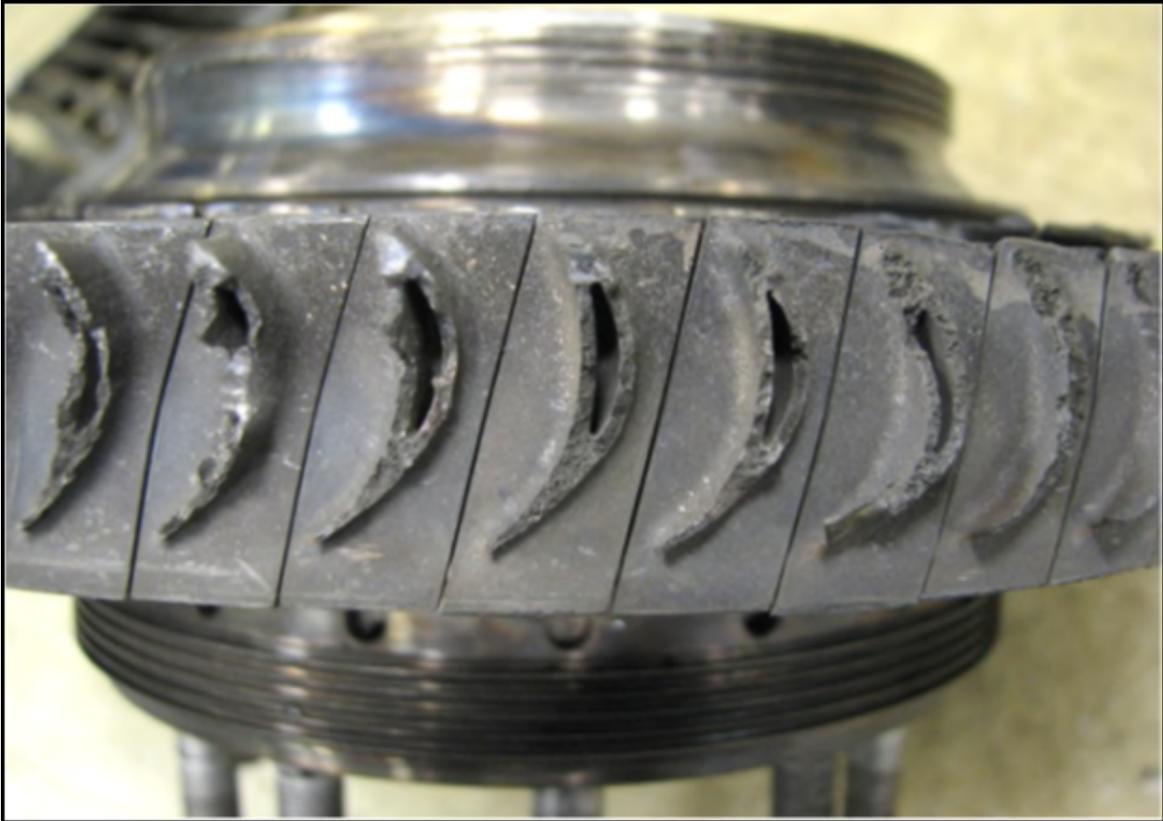
Se efectuó un examen de los álabes de la primera etapa PT1 y se identificó una fractura primaria de los mismos, aunque debido a daños secundarios esto no se pudo establecer de forma concluyente.

- Todos los álabes PT1 se fracturaron justamente por encima de la plataforma. El borde de equilibrio del PT1 hacia arriba se deformó plásticamente y se fracturó de manera consistente con la exposición a temperaturas elevadas con contacto mecánico. El examen visual, con una lupa 10X, de todos los álabes PT1 fracturados reveló una morfología de fractura que denota sobrecarga de tracción.

Fotografía No. 3: Álabes de la segunda etapa PT (PT1)

Continuar investigando la causa raíz de la falla de los álabes los motores PW127, y en particular el origen de la falla que causó el presente incidente grave al HK5199, e informar al Grupo de Investigación de Accidentes, AIG Colombia, las soluciones implementadas y recomendaciones necesarias para mejorar la seguridad de la operación.

Monitorear la tasa de fallas del álabes PT1 de los motores con la configuración de álabes que tienen el mismo número de parte (PN) de las álabes PT1 en el motor 127066 (posterior a SB 21758 y anterior a SB 21852)

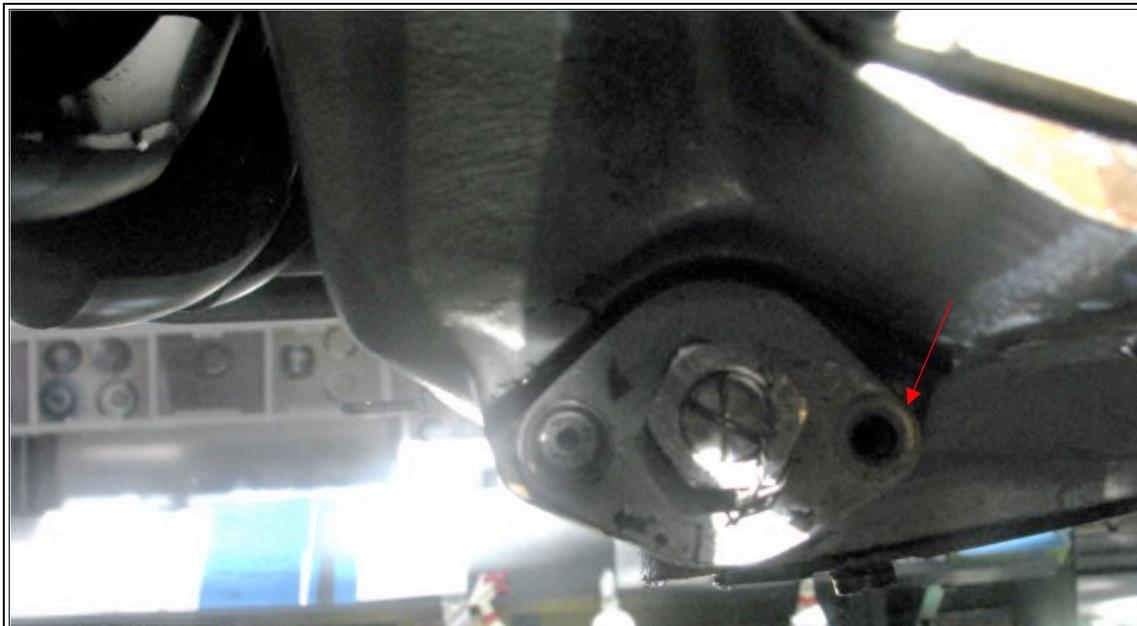
Se corroboró durante la inspección de motor, que al tapón de drenaje del tanque de aceite le faltaba uno de sus pernos de retención P/N MS 9208-10 (flecha, fotografía No. 4). De igual forma, al perno P/N MS9217-10, todavía en su lugar, le faltaba el alambre de sellado.

Fotografía No. 4: perno faltante

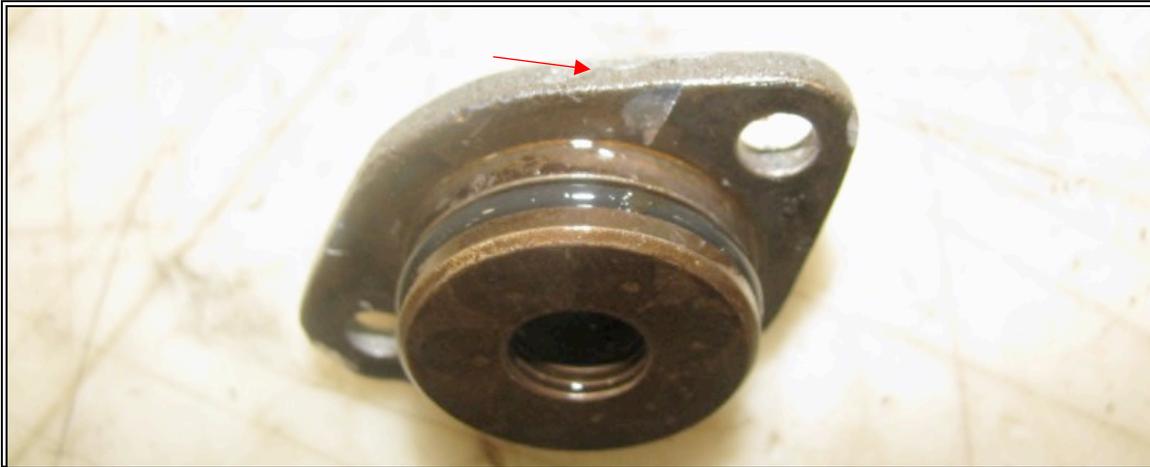
Fotografía No. 5: marcas por uso de herramienta no apropiada

Se evidenció durante la inspección del motor, la aplicación de técnicas inadecuadas en lo concerniente al uso de herramientas no apropiadas y aplicación de fuerzas de torque, que se evidenciaba en el daño que mostraban algunos componentes externos.

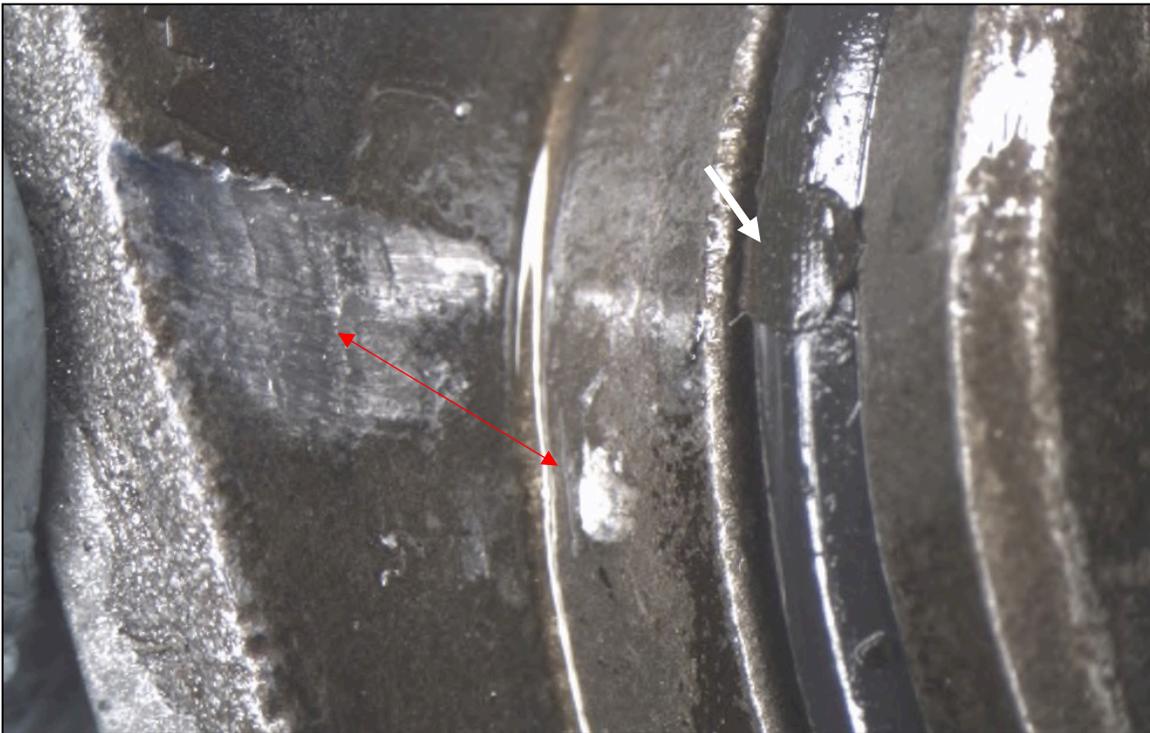
Fotografía No. 6: daño en el tapón

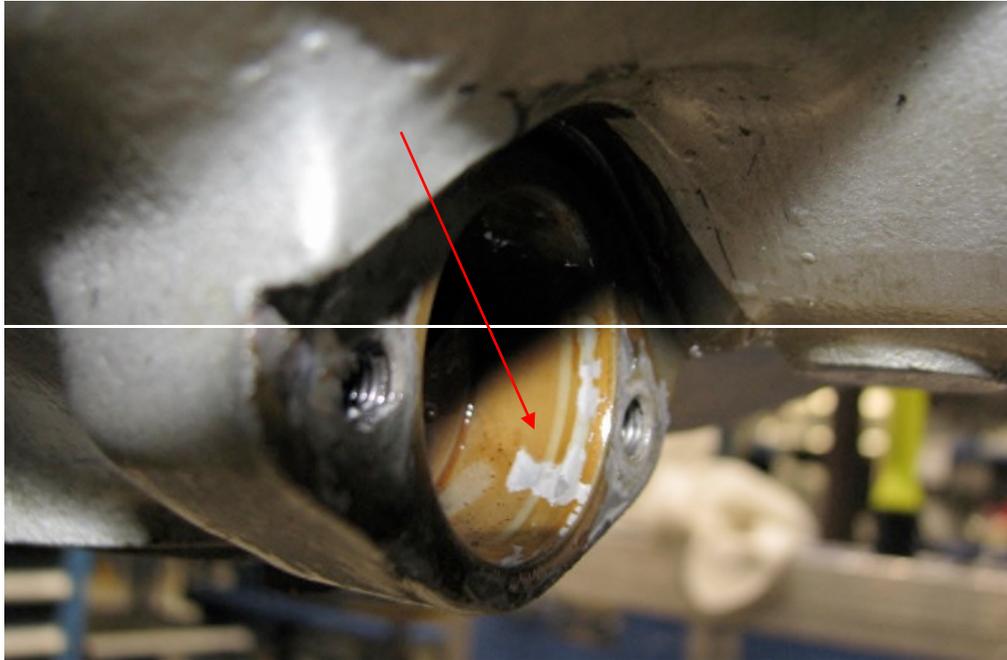
Fotografía No. 7: daño en la rosca
