# INFORME FINAL INCIDENTE GRAVE

## COL-19-20-GIA

**Excursión de Pista en Aterrizaje**

Matrícula HK 5026

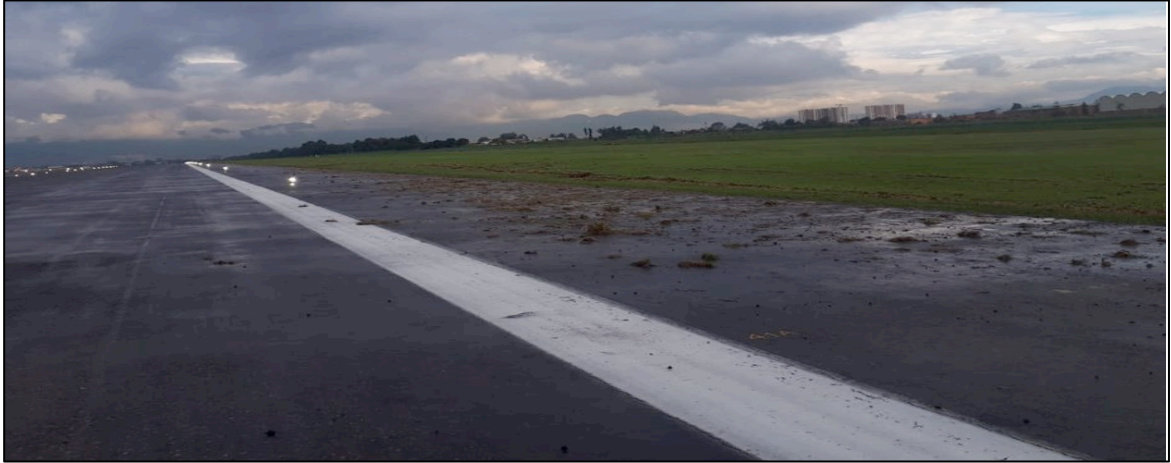
El tren principal derecho y el tren de nariz hicieron contacto por fuera de la pista, sobre la zona de seguridad. El tren principal izquierdo hizo contacto con la pista. Una vez que el Piloto advirtió la posición de la aeronave, aplicó diferentes controles para reposicionarla, dando como resultado que el avión regresara a la pista 13R.

**Fotografía No. 1: Posición de excursión de pista HK5026 pista 13R SKBO.**

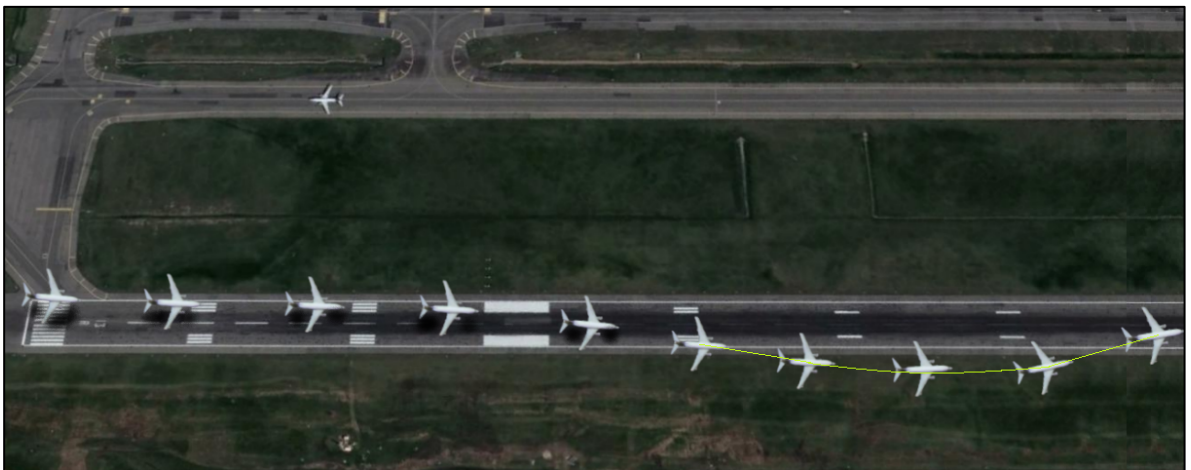
Posteriormente, la tripulación perdió completamente la visibilidad hacia el exterior por la intensidad de la lluvia, y el avión se desvió hacia el costado derecho.

**Fotografía No. 2: Secuencia de la aeronave durante el contacto con zona de seguridad y pista**

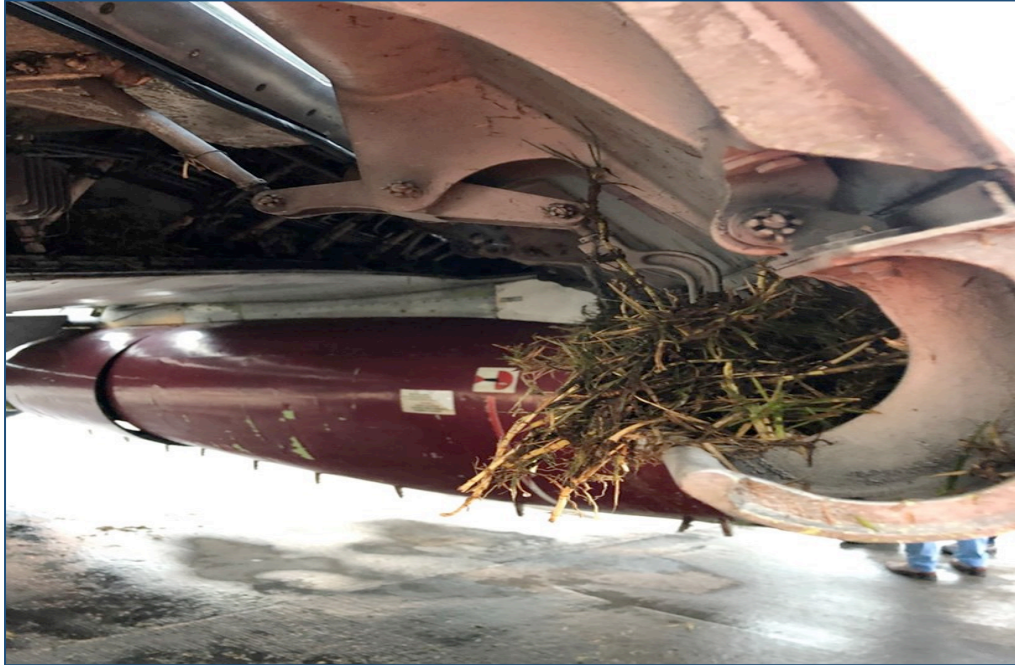
El avión sufrió daños en el tren de aterrizaje, en las superficies de control del lado izquierdo (plano, alerones, flaps y parte inferior del fuselaje). El motor izquierdo se afectó por la ingesta de pasto, durante las correcciones realizadas por el Piloto para hacer regresar la aeronave al centro de la pista.

La aeronave sufrió daños en el tren de aterrizaje izquierdo, superficies del plano izquierdo, parte inferior del motor izquierdo, alerones, flaps, parte inferior del fuselaje de la aeronave, parte inferior del plano y daños ocasionados por ingesta en el motor izquierdo.

*Fotografía No. 3: Daños causados en plano izquierdo.*

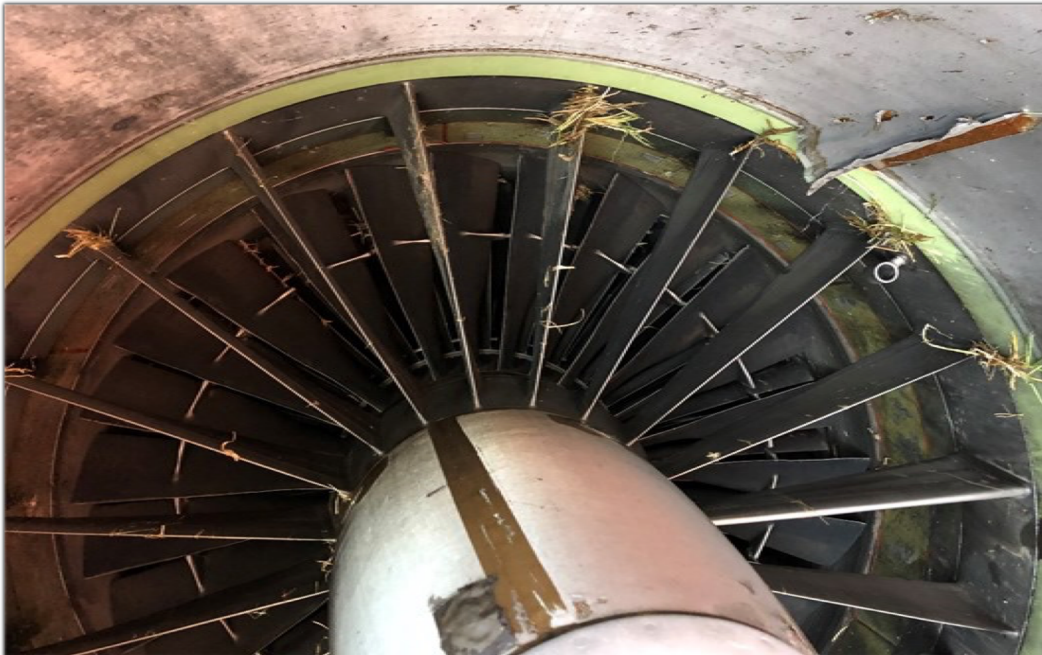
*Fotografía No. 4: Daños en alabes motor No. 1*

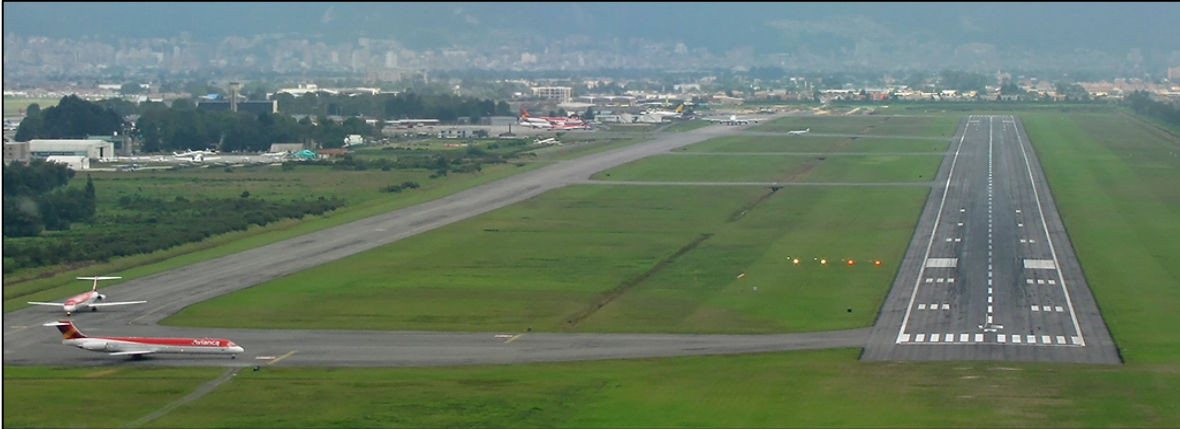
*Fotografía No. 5: Pista 13R de El Dorado*

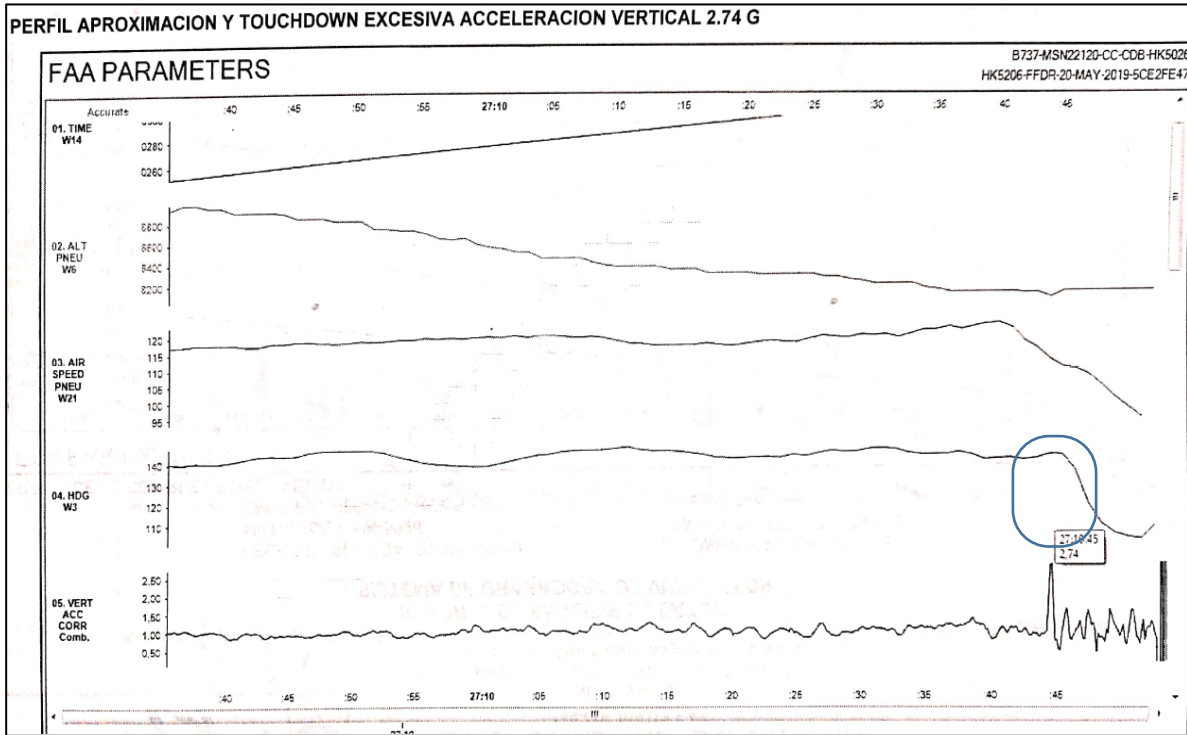
El FDR registró los parámetros de aproximación y toque inicial a 8.361 ft altitud por presión, a una velocidad indicada de 112 kt con rumbo 142° y una aceleración vertical de 2.74 G. Posteriormente, hay un cambio brusco de rumbo a 134° con 109 kts, con el inmediato movimiento excesivo de pedales y el consiguiente cambio de rumbo hasta 101°.

Fotografía No.5: Aceleración vertical excesiva, 2.74 g, al aterrizar.

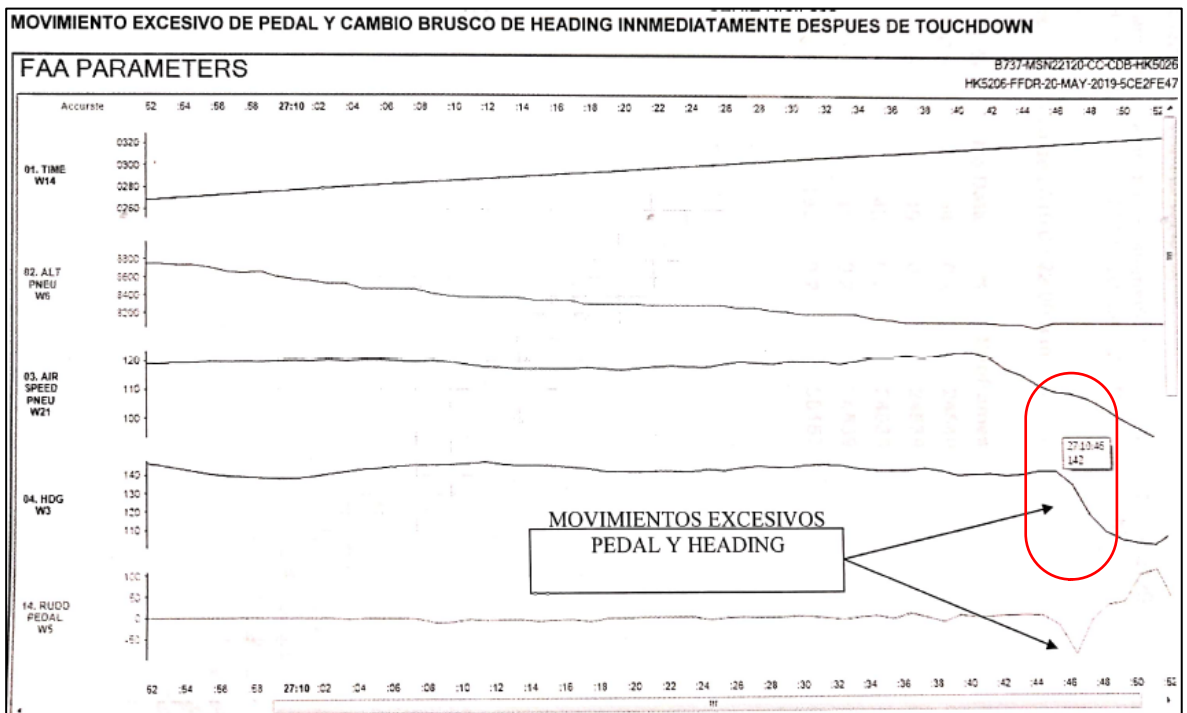
En los datos anteriores, se identifica una desviación del rumbo al momento del toque de la aeronave, momento en el cual se desvió desde el eje de la pista hacia la zona de seguridad, con posterior reingreso a la pista. No se leyeron otras alteraciones de importancia en los datos del FDR.

Figura No.6: Movimiento de pedales y cambio de rumbo.
