INFORME FINAL INCIDENTE GRAVE

COL-19-43-GIA

Douglas DC-3

Matrícula HK2820

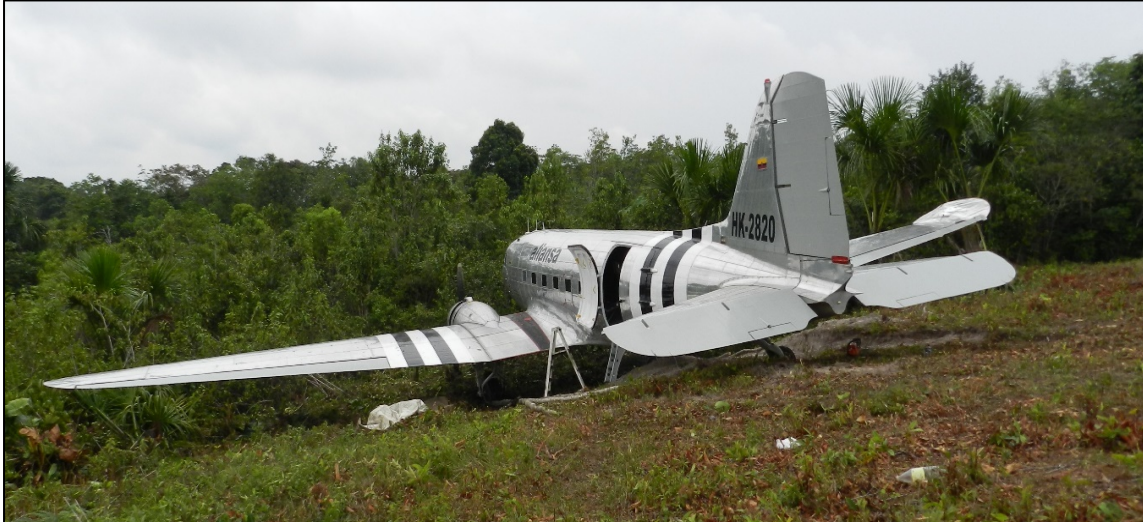
La aeronave abandonó la pista por la cabecera opuesta (22), deteniéndose en una pequeña hondonada. Durante la excursión de la pista, la punta del plano derecho impactó con una palma de la vegetación circundante, lo cual hizo que la aeronave se deslizara en dirección al noroeste, y posteriormente se detuvo. Los veintidós (22) ocupantes evacuaron la aeronave por sus propios medios, sin sufrir lesiones.

Fotografía No. 1: Condición final aeronave HK2820

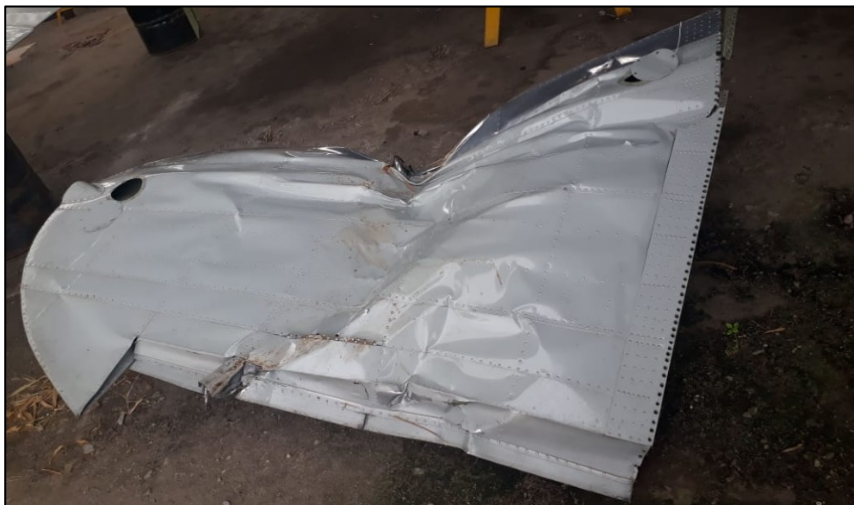
- Rotura de 3 pulgadas de la lámina de refuerzo de la unión de la punta del plano derecho de la aeronave.
- Deformación del borde de ataque del alerón izquierdo de la aeronave y daños en la tela del mismo.
- Daños en la tela del alerón izquierdo de la aeronave.
- Rotura del borde salida del alerón derecho estación 384 y daños en su tela.
- Rotura del borde salida del alerón derecho estación 323 y daños en la tela del mismo desde la estación 323 hasta la estación 96.
- Rotura de todas las cuerdas, desde el borde de ataque hasta el borde salida de la punta del plano derecho, estaciones 368 hasta 398 y daños totales en la piel.

Fotografía No. 2: Condición punta del plano derecho aeronave HK2820

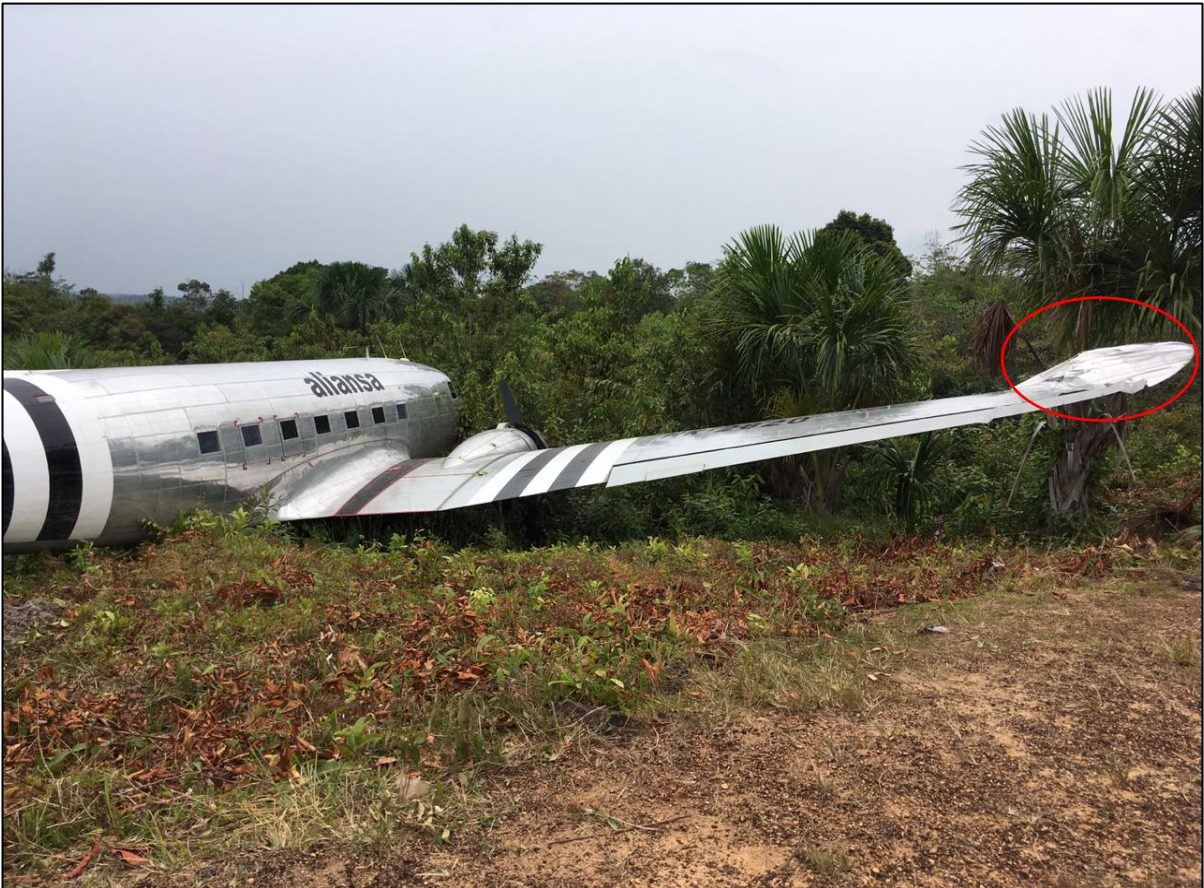
Fotografía No. 3: Condición final aeronave HK2820

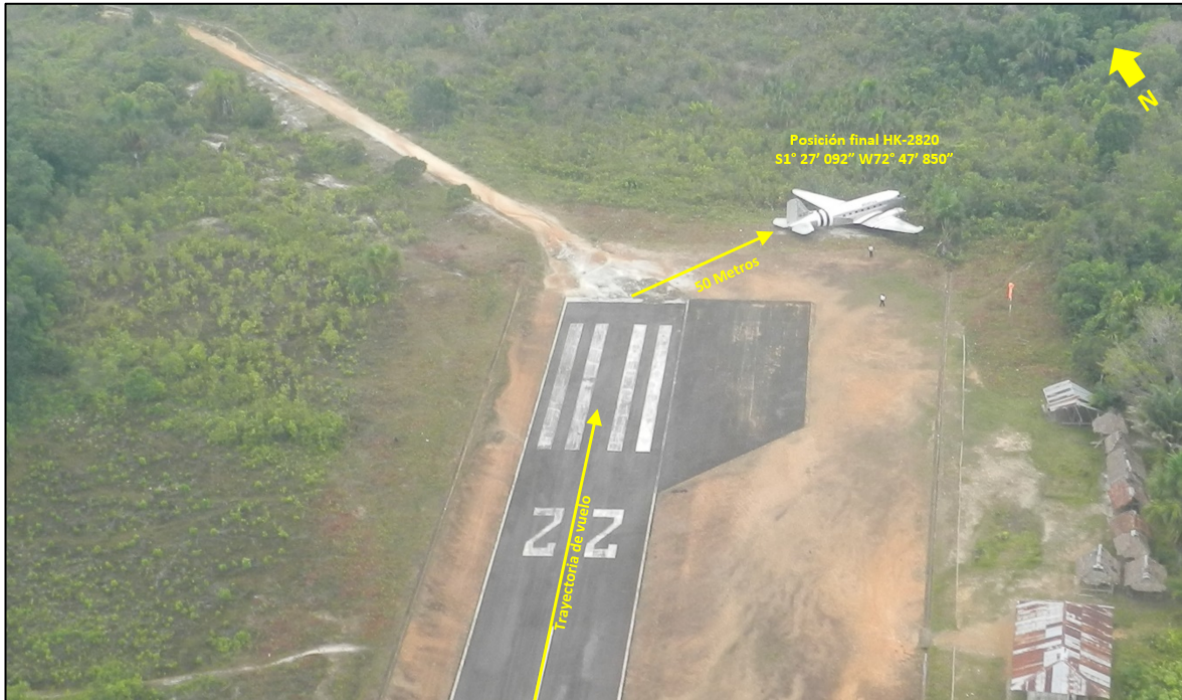
La aeronave presentó excursión de pista por la cabecera 22. Se desvió en un ángulo aproximado de 32°, desde el borde de la pista, y se detuvo a 50 metros de la cabecera 22, en coordenadas S01°27'092" W072°47'850", con rumbo 63°, y a una elevación de 580 pies.

Fotografía No. 4: Vista aérea de la ubicación de la aeronave HK2820

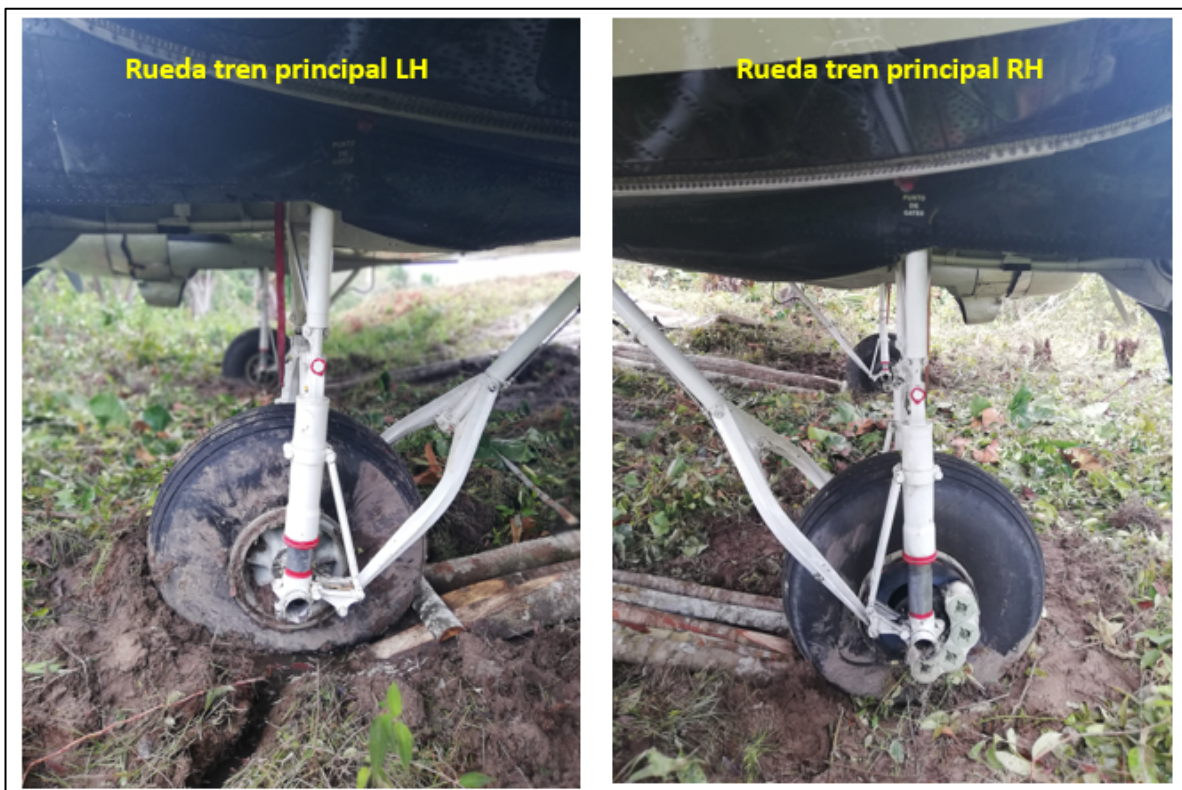
Fotografía No. 5: Estado tren principal de aterrizaje HK2820

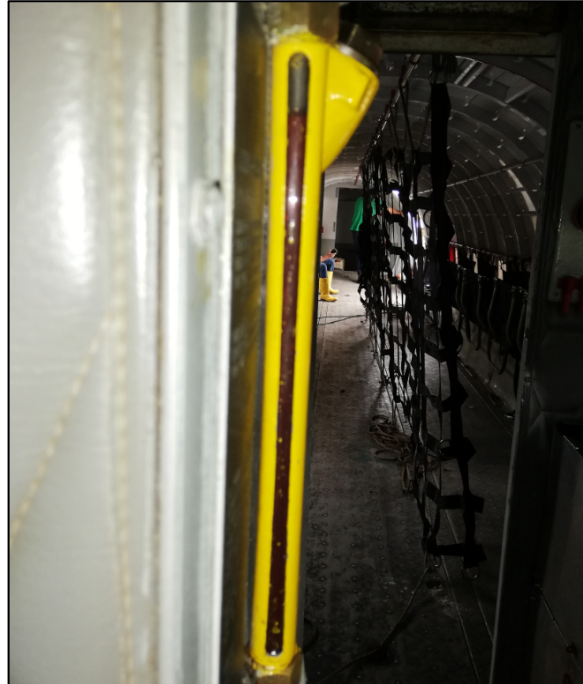
Al respecto, se realizaron pruebas al sistema de frenos, confirmando su correcto funcionamiento. Así mismo, los resultados de la inspección visual confirmaron la inexistencia de fugas de aceite hidráulico y se comprobó el contenido del mismo, a través de la verificación del medidor de contenido ubicado al interior de la aeronave.

Fotografía No. 6: Medidor y cantidad de aceite hidráulico HK2820

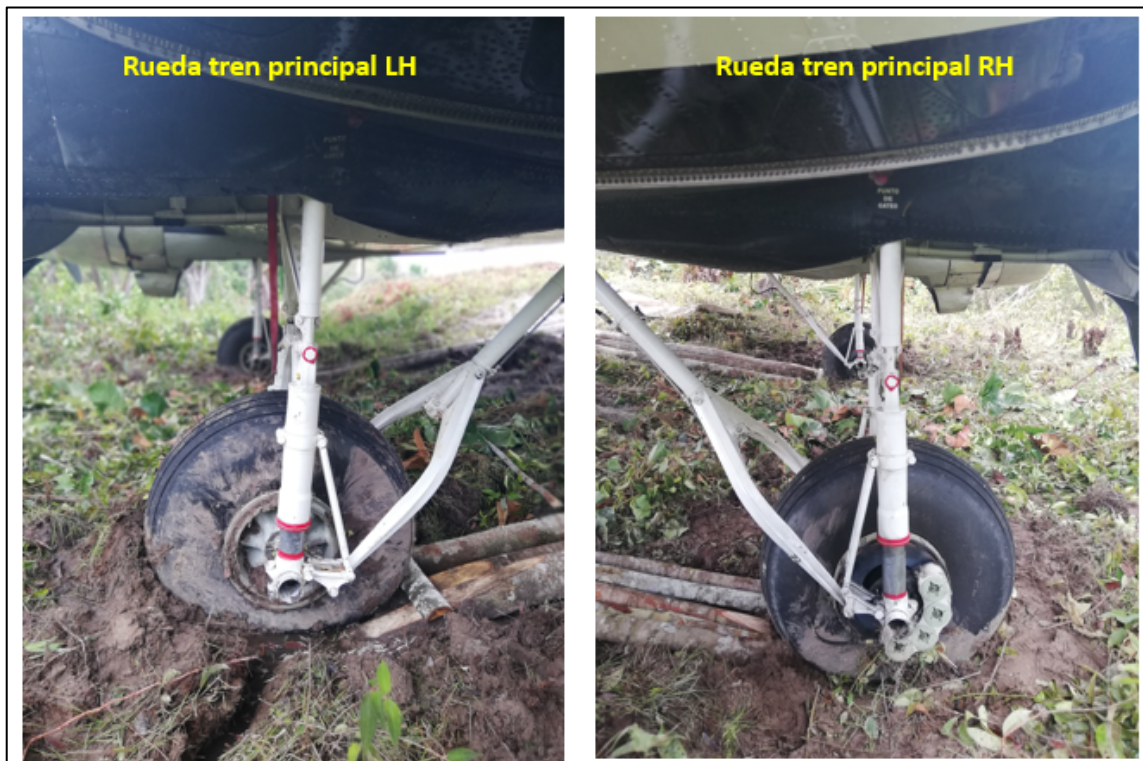
De otra parte, se verificó el estado de las ruedas del tren principal de aterrizaje y del patín de cola; se encontraron en buen estado para la operación, con evidencia de desgaste aproximadamente del 30%; no presentaban evidencia de estallido o desinflado.

Fotografía No. 7: Estado de las ruedas tren principal HK2820

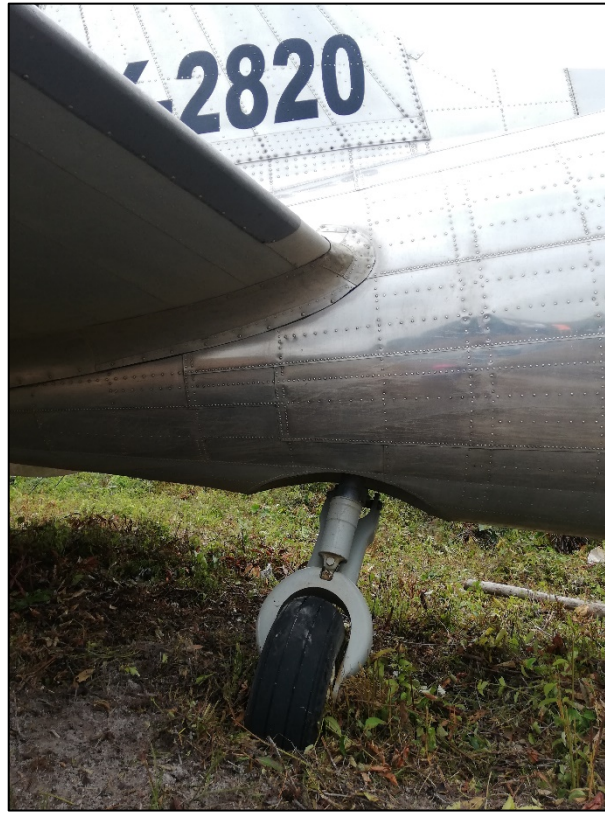
Fotografía No. 8: Rueda patín de cola HK2820

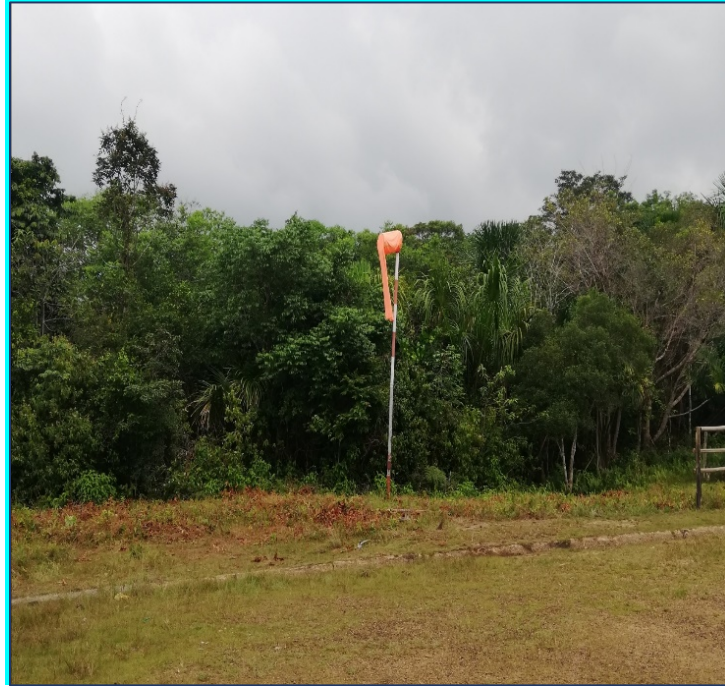
Al respecto, la indicadora de dirección e intensidad de viento (mangaveleta), ubicada en la zona de seguridad de la cabecera 22, confirmó la información del reporte meteorológico. Es importante mencionar que esta indicadora se encontró en buen estado.

Fotografía No. 9: Indicadora de viento cabecera 22 aeródromo La Chorrera

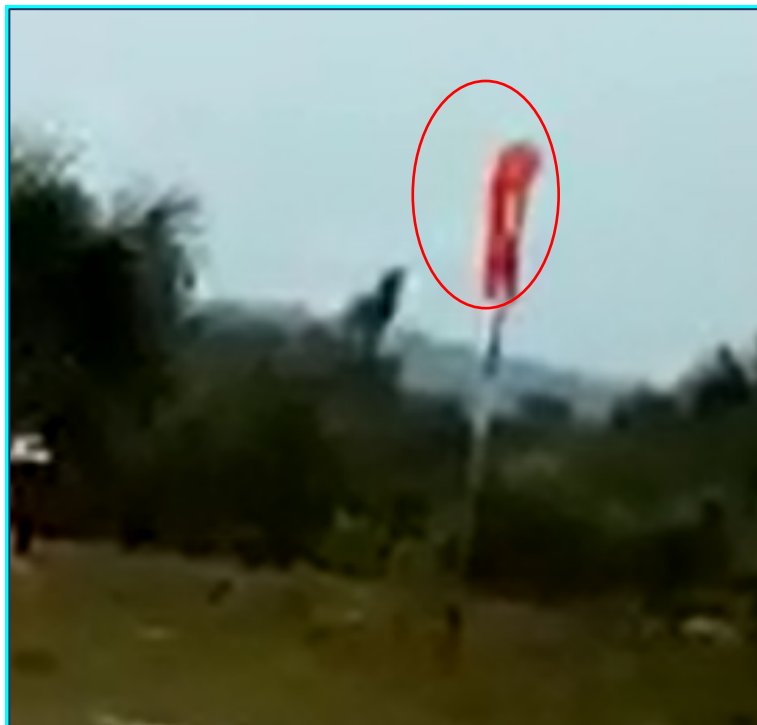
Fotografía No. 10: Captura de pantalla video aterrizaje HK2820

Para explicar la excursión de pista fue analizado el video proporcionado por un testigo que se encontraba presente en el momento de la ocurrencia de la excursión de pista de la aeronave de matrícula HK-2820. En las imágenes de este video se evidenció el movimiento del timón de dirección, indicación que la tripulación estaba operando los pedales, sin que fuera posible que la aeronave realizara el viraje por el costado derecho hacia la zona de parqueo, a la cual se quería dirigía.

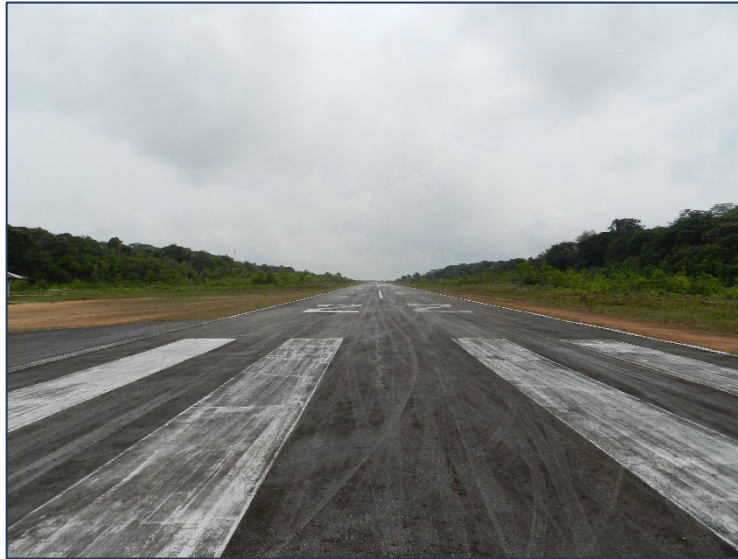
El aeródromo Virgilio Barco Vargas de La Chorrera es explotado por la Gobernación del Departamento del Amazonas. La superficie asfáltica de la pista se encuentra en buenas condiciones, sin evidencia de depresiones o grietas que puedan afectar las operaciones o causar daños a la estructura de las aeronaves que hacen uso de la misma. Sin embargo, la demarcación y señalización correspondiente al eje, borde, umbral, orientación y zona de contacto de la pista son deficientes.

Fotografía No. 11: Condición de la superficie asfáltica pista La Chorrera

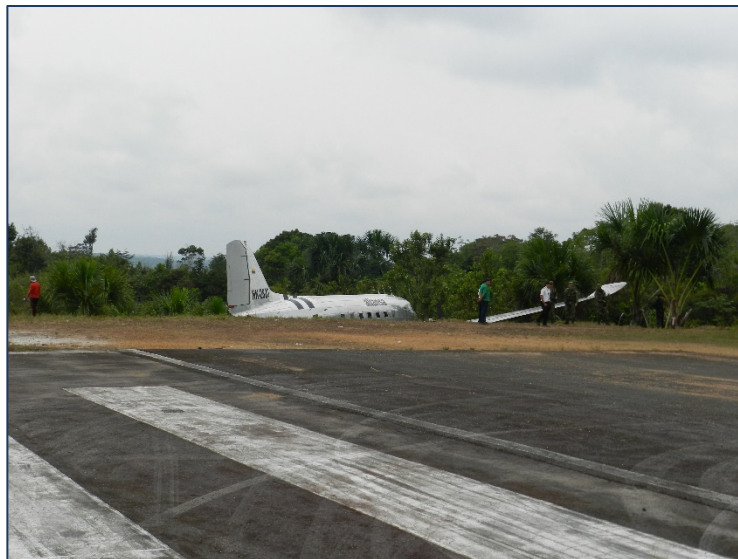
Fotografía No. 12: Condición de la zona de seguridad cabecera 22 pista La Chorrera

La zona de seguridad de la cabecera 22 mostraba presencia de vegetación (palmas), con una altura aproximada de 3 y 4 metros. Adicionalmente, la superficie al final de la cabecera presentó un hundimiento y mal estado de la superficie asfáltica.

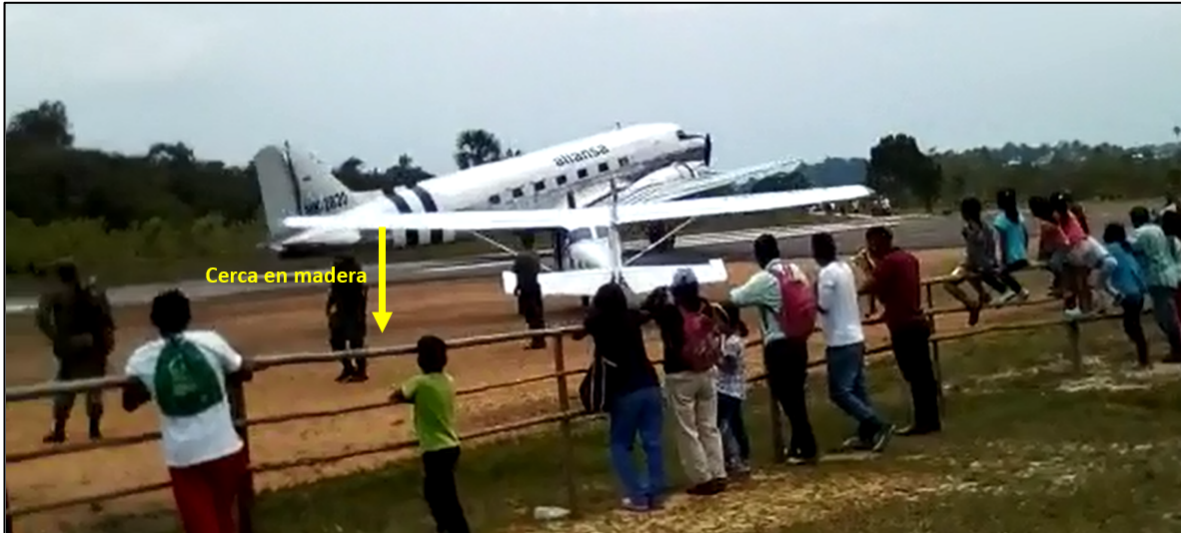
De otra parte, se determinó que el aeródromo no cuenta con un cerramiento que restrinja el acceso de personas, animales o vehículos a las zonas de maniobra y zonas de seguridad. Es frecuente que moradores de la zona acudan a observar los aterrizajes y/o despegues de las aeronaves; la única barrera que separa a las personas de las zonas de seguridad y maniobras es una cerca en madera de 1.20 Mts de altura.

Fotografía No. 13: Presencia de moradores de la zona

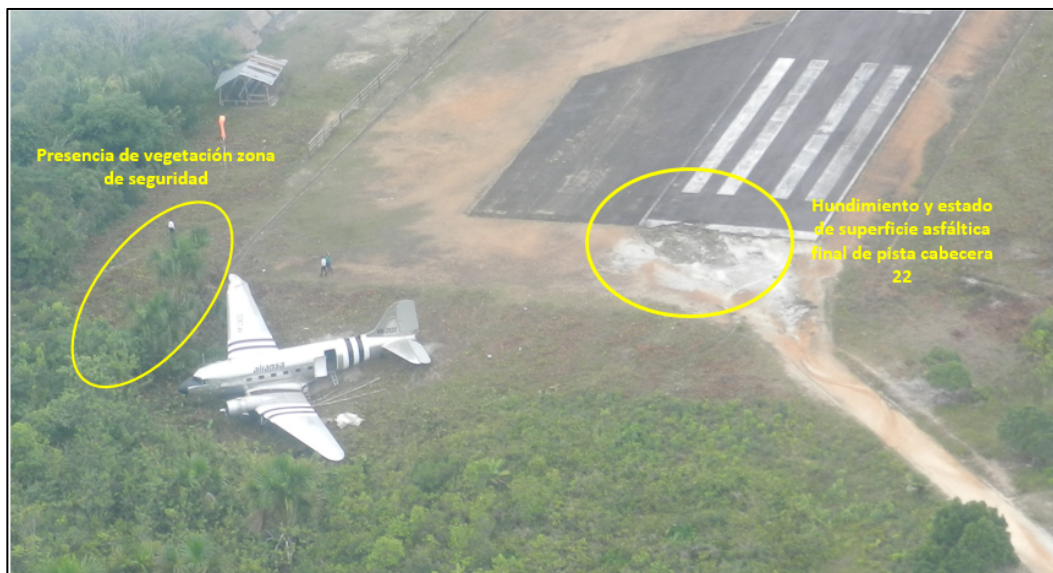
Fotografía No. 14: Zona de seguridad y final cabecera 22

Si bien la infraestructura del aeródromo evidenció falencias que deberán ser atendidas por parte del explotador, en este caso, la Gobernación del Departamento del Amazonas, el estado de la superficie asfáltica de la pista no fue un factor contribuyente en la ocurrencia del incidente grave.
