INFORME FINAL INCIDENTE GRAVE

COL-19-26-GIA

Contacto anormal con la pista,
aterrizaje con tren arriba

Cessna 402, Matrícula HK5126

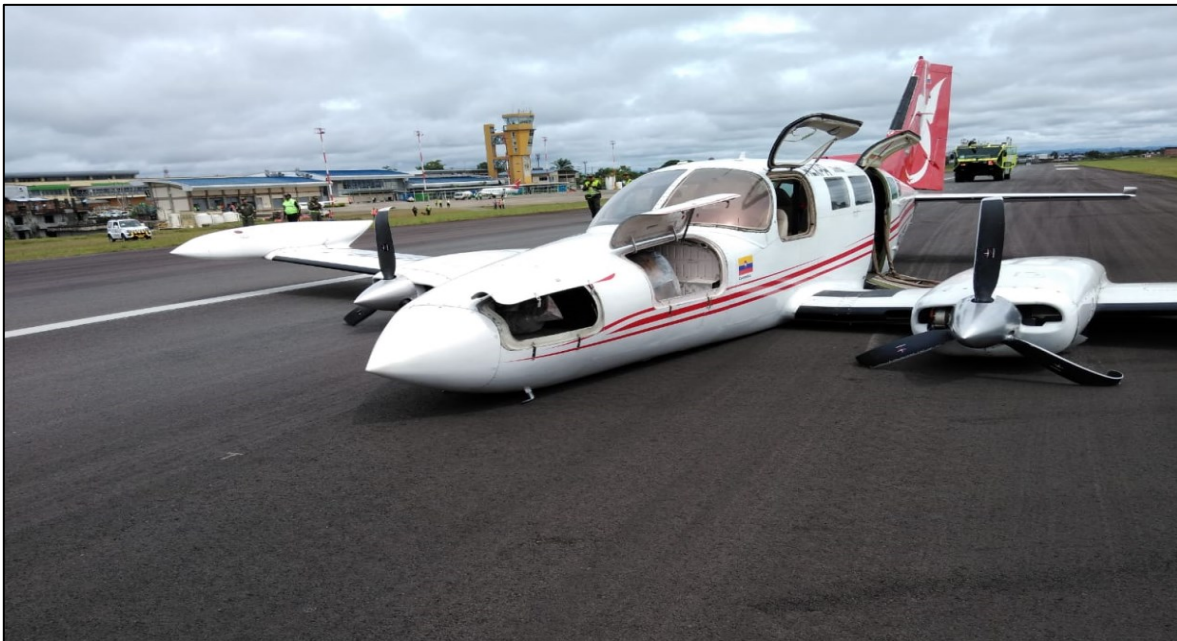
Fotografía No. 1: Estado Final de la Aeronave HK-5126

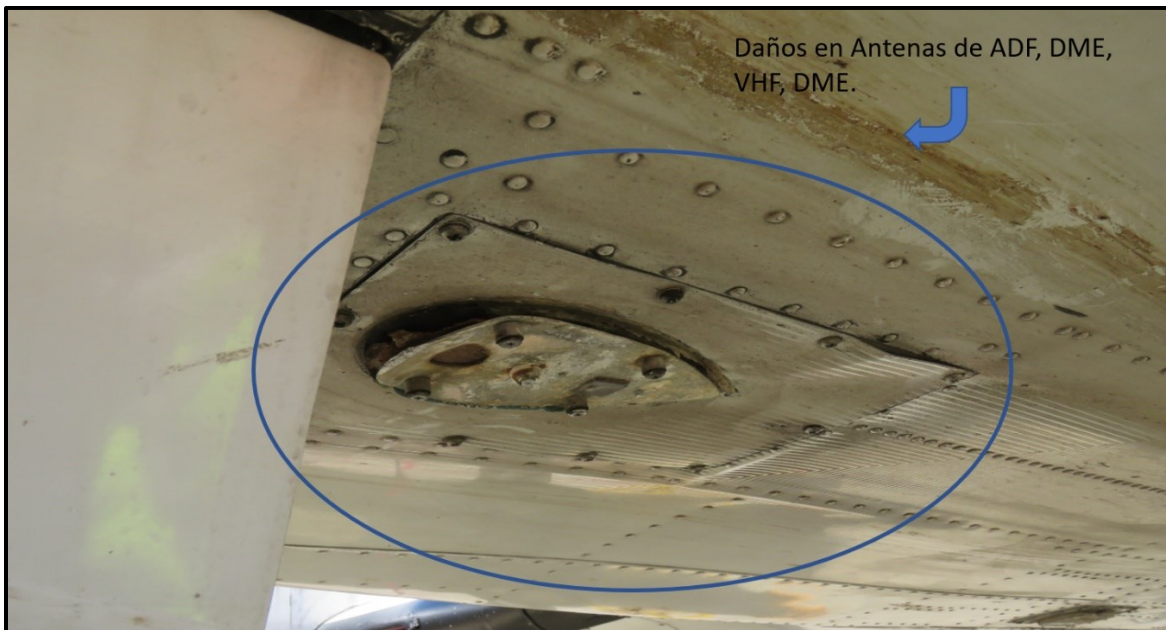
Daños en las antenas ATC, DME, VHF, ADF.

Fotografía No 3: Daños en antenas de navegación y comunicación.

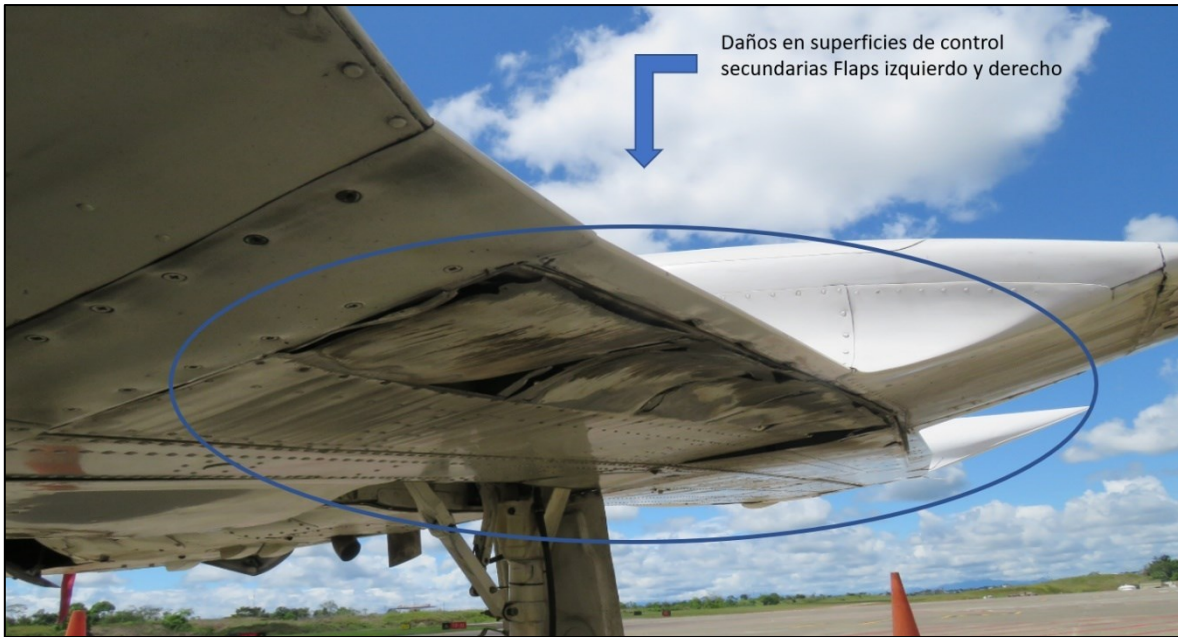
Daños en los flaps, izquierdo y derecho, con deformaciones en su estructura interna y recubrimientos en la piel de la superficie.

Fotografía No. 4: Daños en superficies de control secundarias Flaps izquierdo

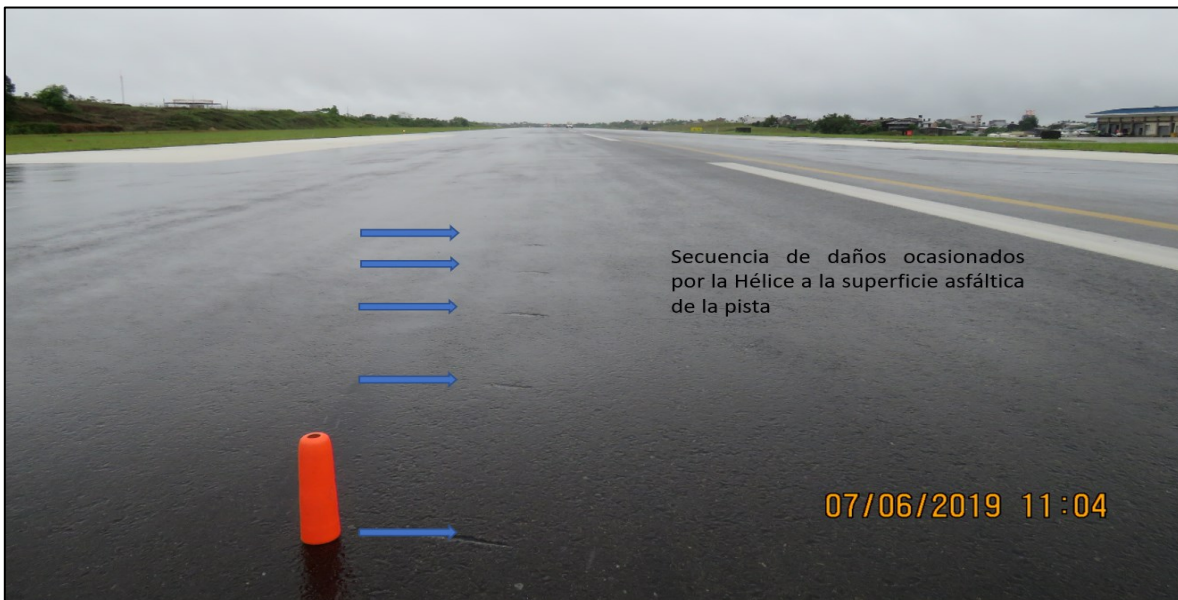
Marcas mínimas en la superficie asfáltica de la pista debido al contacto de las hélices.

Fotografía No. 5: Marcas dejada por la Hélice en la pista

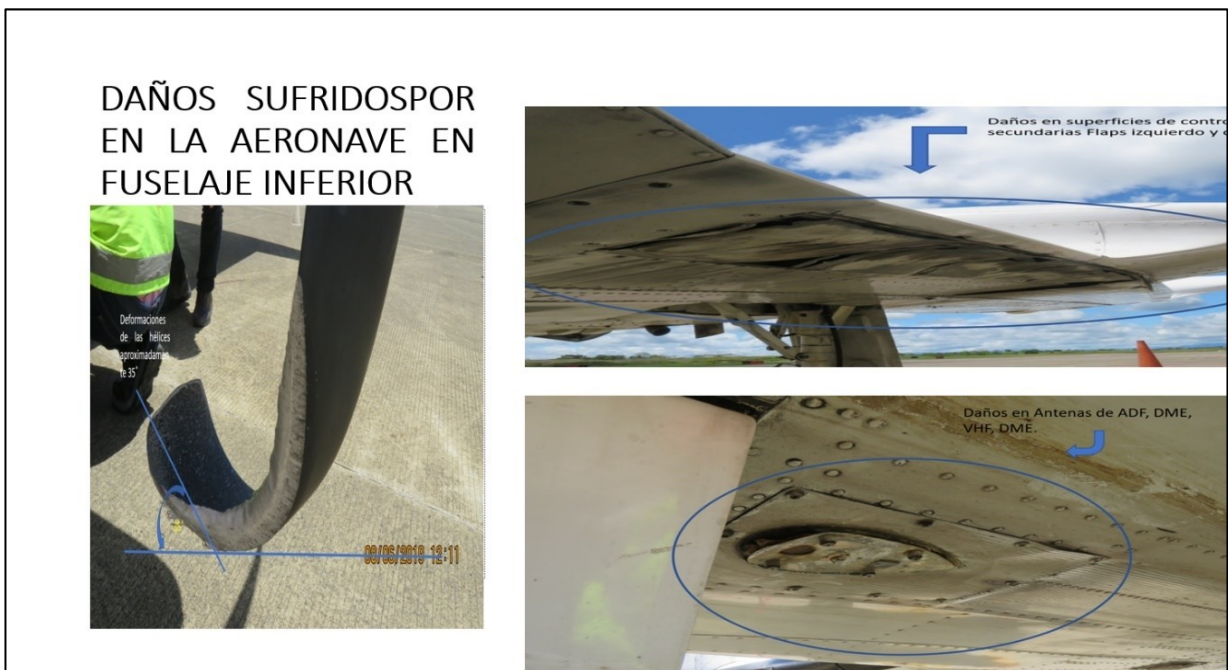
Durante la inspección de campo se evidenció un doblamiento pronunciado en las palas de la hélice.

Al efectuar el aterrizaje con el tren de aterrizaje arriba, la fuerza de fricción de la superficie asfáltica con la parte inferior de fuselaje y con la cubierta de los motores generaron desprendimientos de antenas, y la pérdida de material en la piel de planos y fuselaje central; adicionalmente se causaron daños en los motores y sen las hélices.

Fotografía No. 6: Daños sufridos por la aeronave

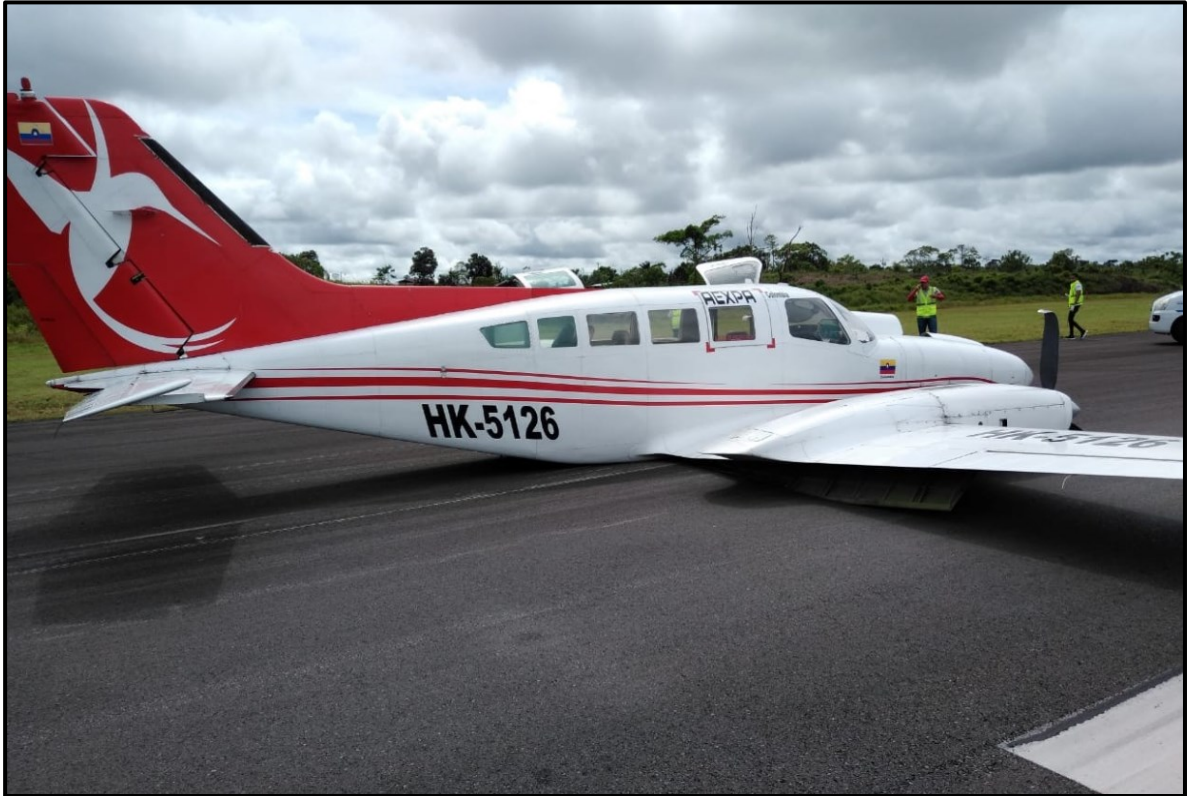
Fotografía No. 7: Estado final de la aeronave.

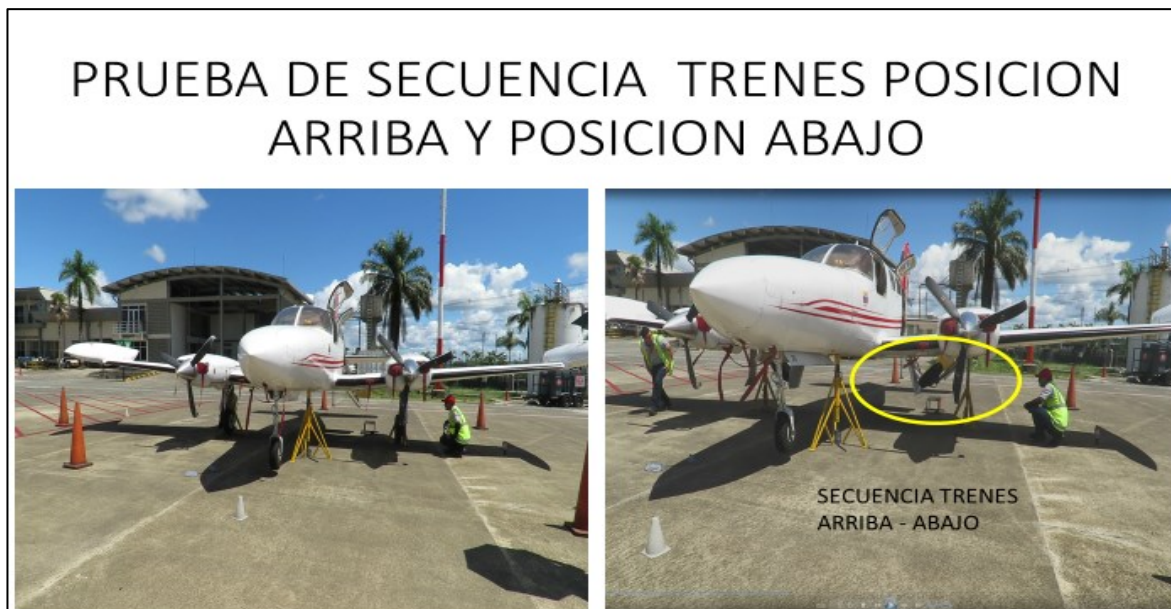
Durante la inspección de campo se realizaron pruebas operacionales a los sistemas que interactúan con el funcionamiento del tren de aterrizaje. Se realizaron pruebas de extensión y retracción y se descartó un mal funcionamiento del sistema eléctrico, resultando las pruebas, satisfactorias.

De acuerdo con el Manual de Mantenimiento y con las listas se chequeo, se configuró la aeronave para descartar cualquier mal funcionamiento de los sistemas al interactuar en conjunto. Se determinó que los tres trenes bajaban correctamente.

Fotografía No. 8: Pruebas operacionales del sistema de tren

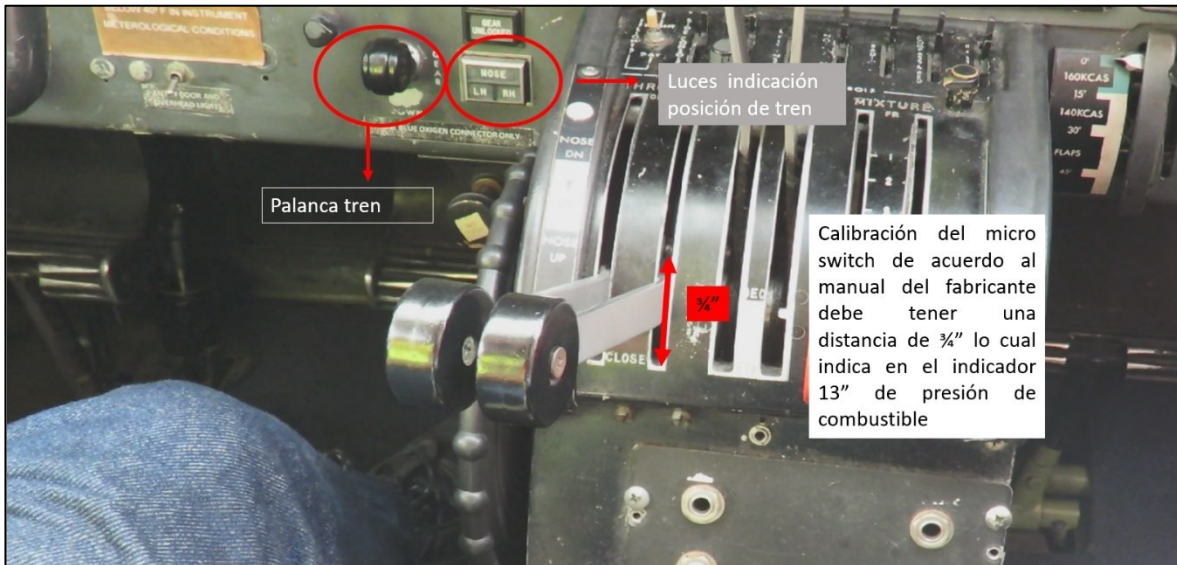
De acuerdo con el Manual de Mantenimiento de la aeronave, la alarma audible del sistema de alarma del tren de aterrizaje, debe funcionar cuando las palancas de los aceleradores se encuentran $\frac{3}{4}$ por encima de la posición mínima (idle) de los aceleradores; sin embargo, se encontró que, en el caso de esta aeronave, la alarma se activaba solamente cuando las palancas estaban totalmente atrás (idle).

Fotografía No. 9: Posición correcta de los aceleradores con alarma audible

Se encontró así que, al configurar la aeronave para la aproximación y aterrizaje, al colocar los flaps en 15° y el manifold de presión de combustible en 13 psi, no se activaba la alarma audible que indica que el tren está en posición arriba. Y que al igual que en la aeronave incidentada, la alarma sonora solamente se activaba con los aceleradores en “idle”.

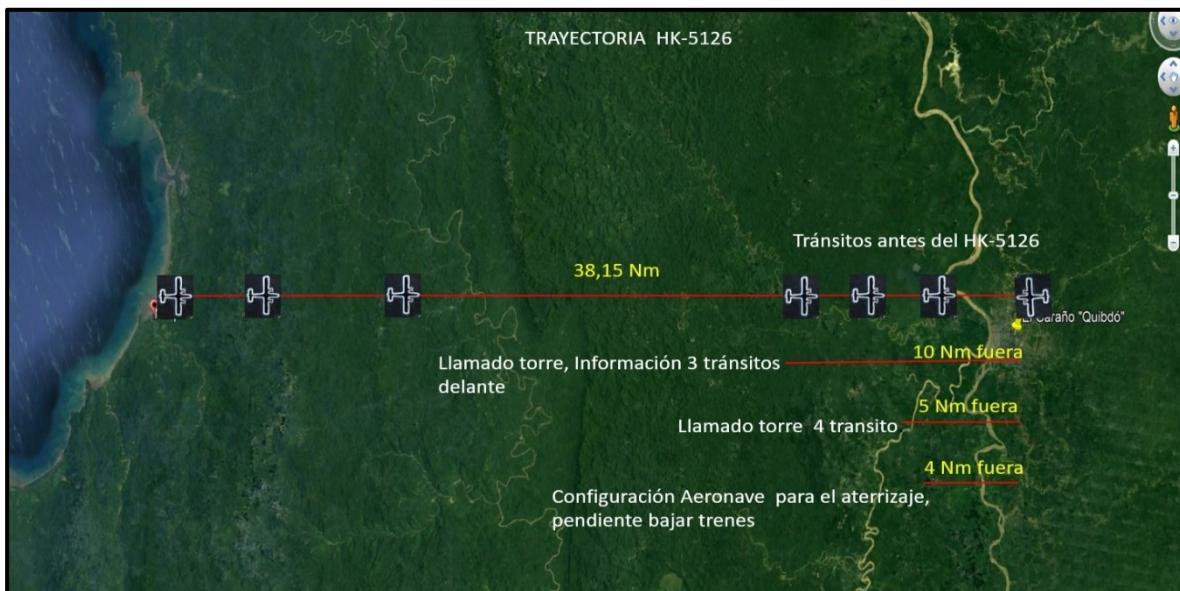
Al aeropuerto de Quibdó llegaban, simultáneamente, otras cuatro aeronaves, que hicieron que la tripulación se concentrara en las comunicaciones con la Torre de Control.

Imagen No 10: Tránsitos alrededor de la Aeronave HK5126 durante la aproximación

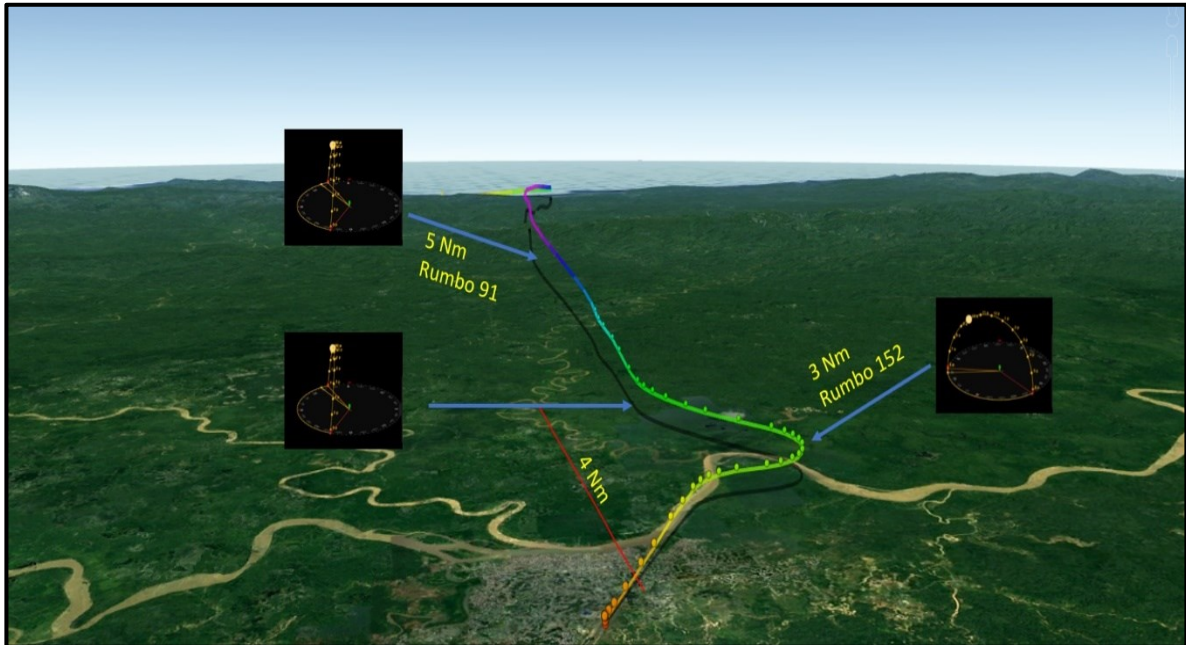
Aunque las condiciones meteorológicas fueron buenas durante todo el vuelo y la aproximación, la tripulación afirmó tener un brillo del sol incandescente en frente, que no les permitía visualizar de manera correcta al interior de la cabina. Sin embargo, realizando

un análisis de la posición del sol a esa hora de la mañana, se pudo determinar que este no afectó directamente la visión a los instrumentos de la cabina.

Imagen No 11: Posición del sol durante la aproximación
