INFORME FINAL INCIDENTE GRAVE

COL-19-44-GIA

Excursión de la pista

Embraer 120

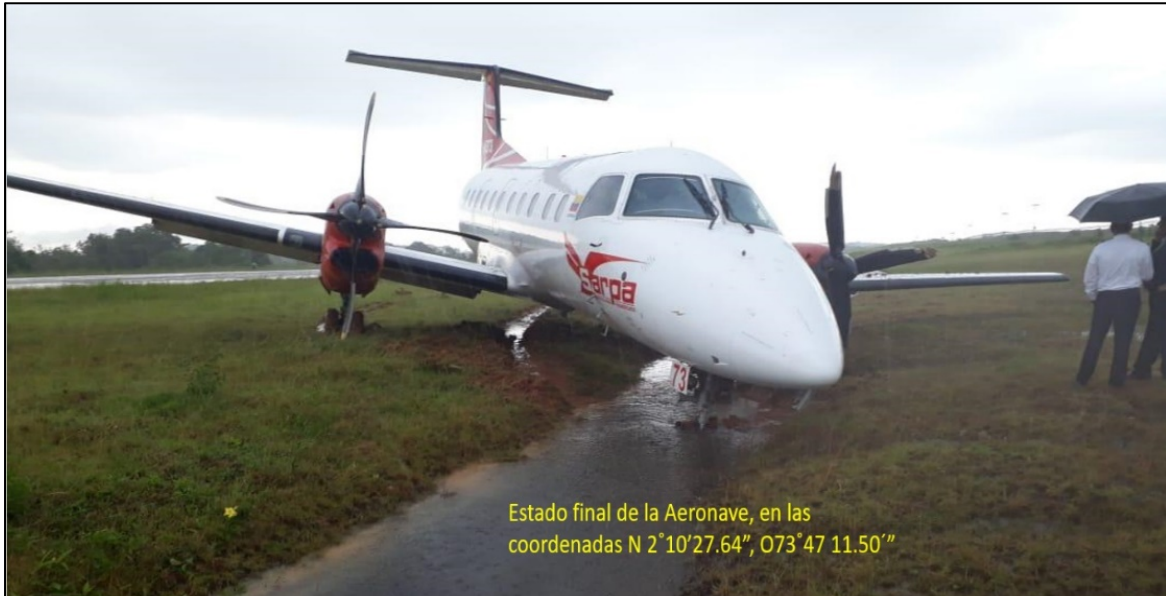
Fotografía No. 1: Posición final de la aeronave.

La aeronave quedó así detenida a 710 metros del punto de contacto inicial, a 28 metros del eje de la pista, con rumbo 347° , con el tren de nariz inmerso en el canal de desagüe y el tren izquierdo en el borde del canal.

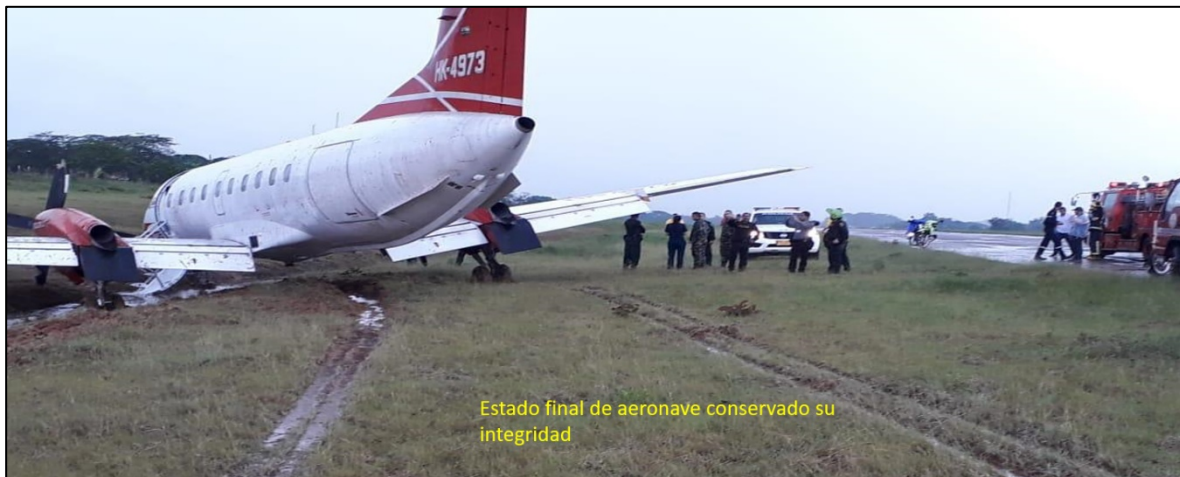
Fotografía No. 2: Marcas del tren de aterrizaje y posición final de la aeronave.

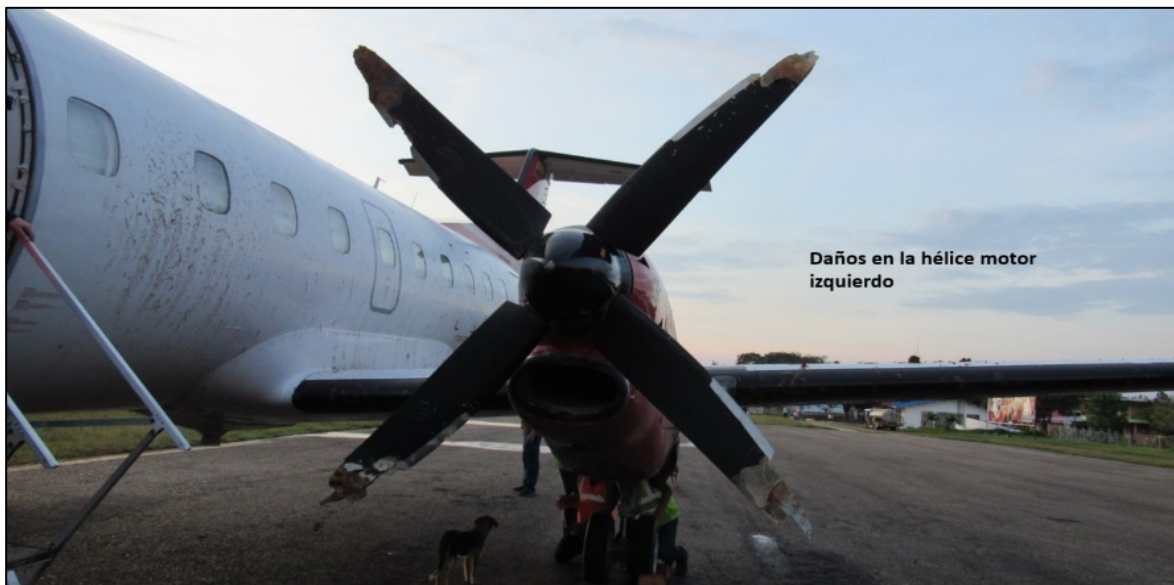
El motor izquierdo sufrió una parada súbita debido al contacto de las palas de la hélice contra el terreno; sin embargo, el motor giró libremente al momento de realizar la inspección de campo.

Las hélices del motor sufrieron daños sustanciales en la estructura del HUB y en las puntas de las palas, con pérdida de material y fragmentación de la mismas en diferentes puntos críticos.

Fotografía No. 3: Daños en la hélice del motor izquierdo.

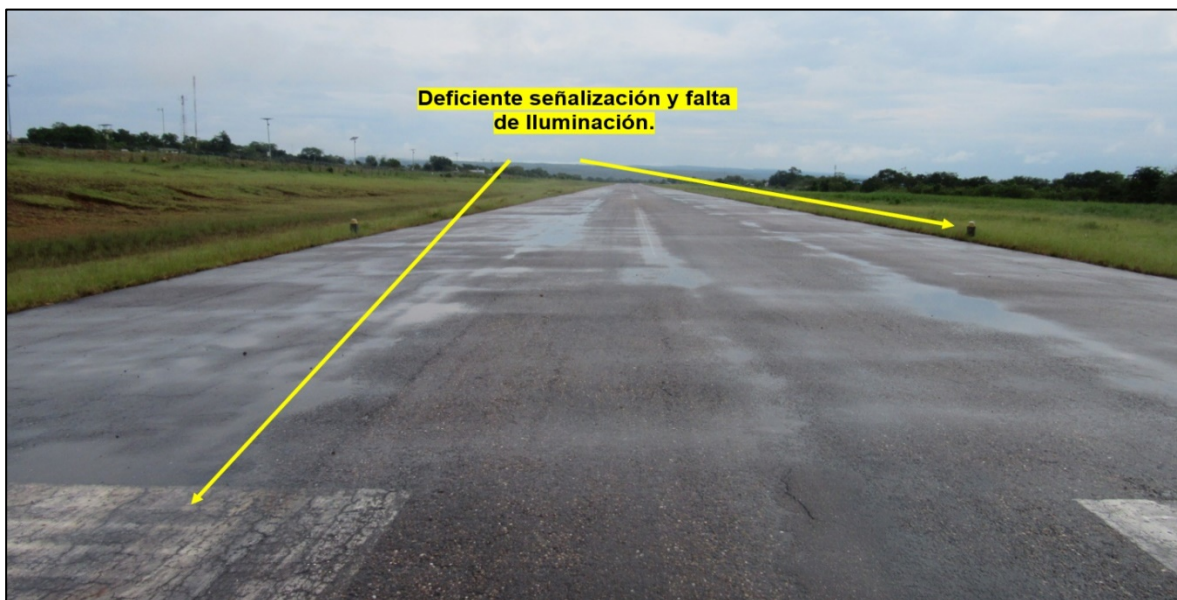
La pista tiene una longitud de 1.581 m y 16 m de ancho. Carece de iluminación, la señalización de la pista es borrosa y carece de demarcación de posiciones de espera, de bordes de pista de calle de rodaje.

Fotografía No. 4: Marcación de pista poco visible.

La demarcación de la pista de La Macarena era deficiente, y el aeródromo no disponía de luces de borde de pista, luces PAPI u otro tipo de ayuda visual que facilitara la ubicación de la pista y la aproximación a ella, sobre en todo en condiciones de visibilidad limitada.

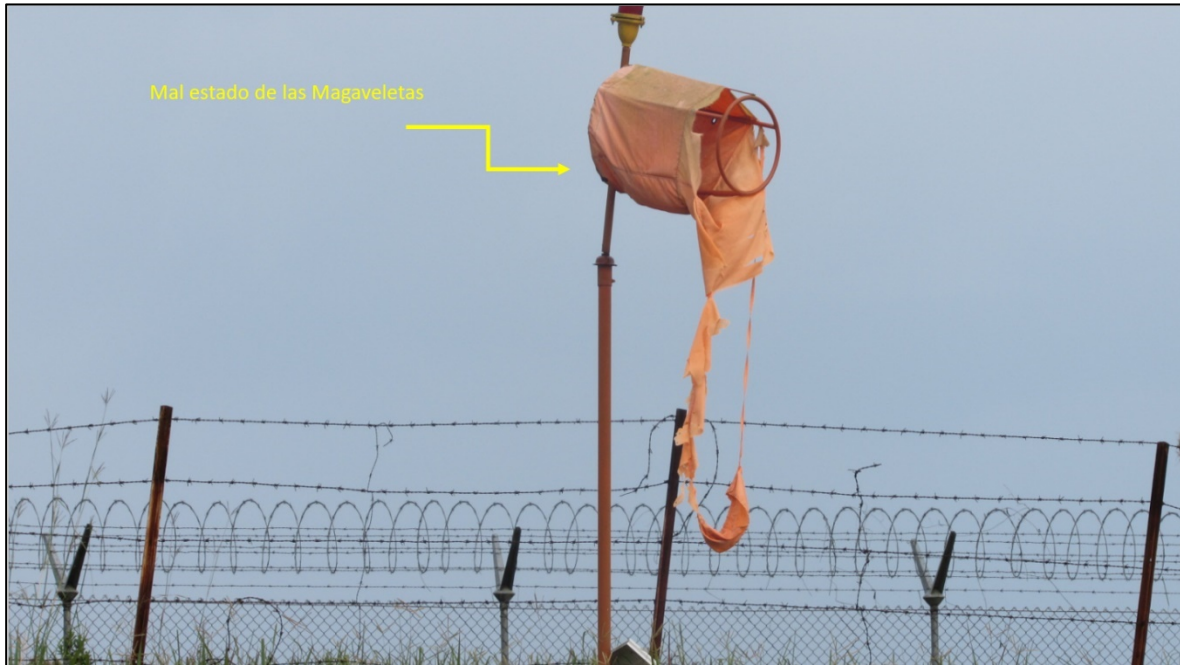
Las manga veletas ubicadas en las cabeceras se encontraban en mal estado.

Fotografía No. 5: Manga veletas deterioradas.

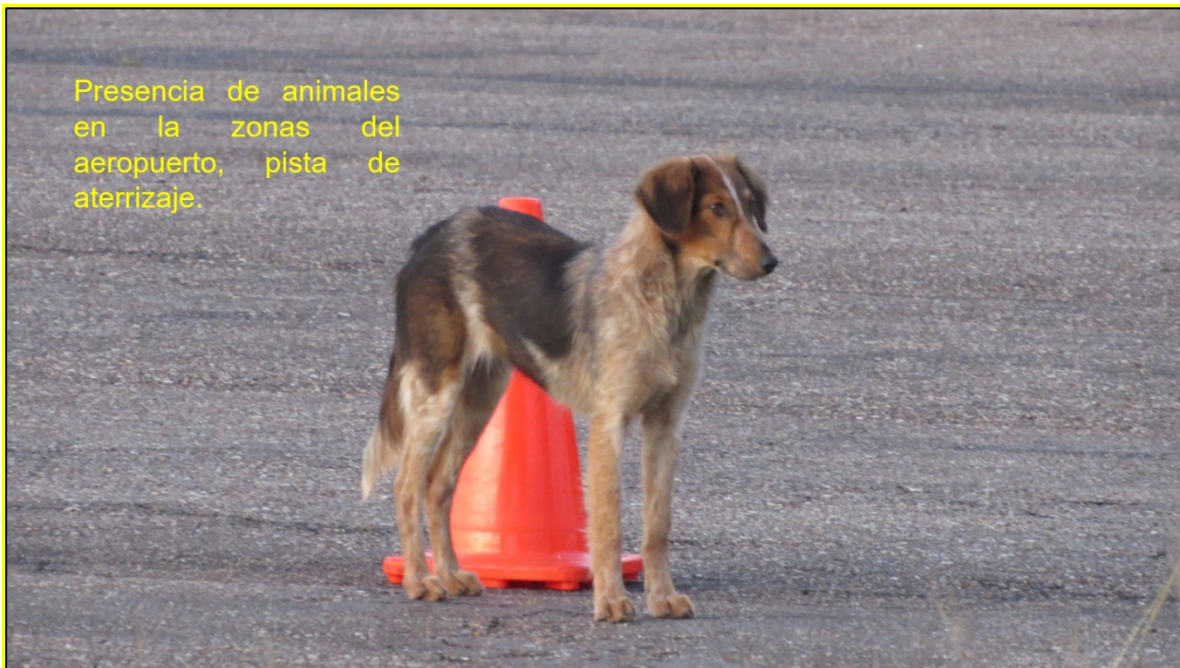
Se verificó que control de acceso al área de operaciones y el cerramiento del aeródromo eran deficientes, facilitando la presencia de animales dentro la pista y en las calles de rodaje.

Fotografía No. 6: Presencia de animales en la pista de aterrizaje.

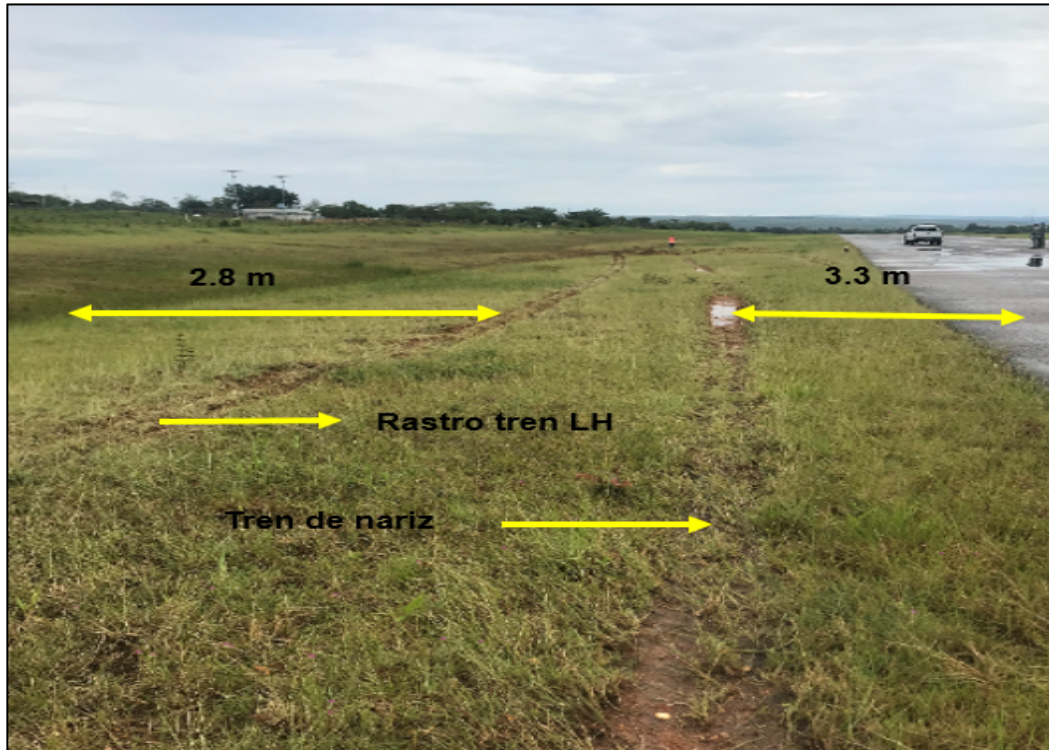
La aeronave hizo contacto con el terreno sobre la zona de seguridad del lado izquierdo, aproximadamente a 25.3 m del eje central de la misma. El tren principal izquierdo y el tren de nariz quedaron por fuera de la pista y dejaron marcas sobre la superficie húmeda. El tren principal derecho, permaneció sobre el borde de la pista.

El avión mantuvo una trayectoria prácticamente paralela a la pista. Los intentos de la tripulación para hacer volver el avión a la pista fueron infructuosos, debido a que la condición blanda del terreno impedía toda efectividad del control de dirección de nariz.

Fotografía No. 7: Rastros dejados por los trenes de aterrizaje izquierdo y nariz.

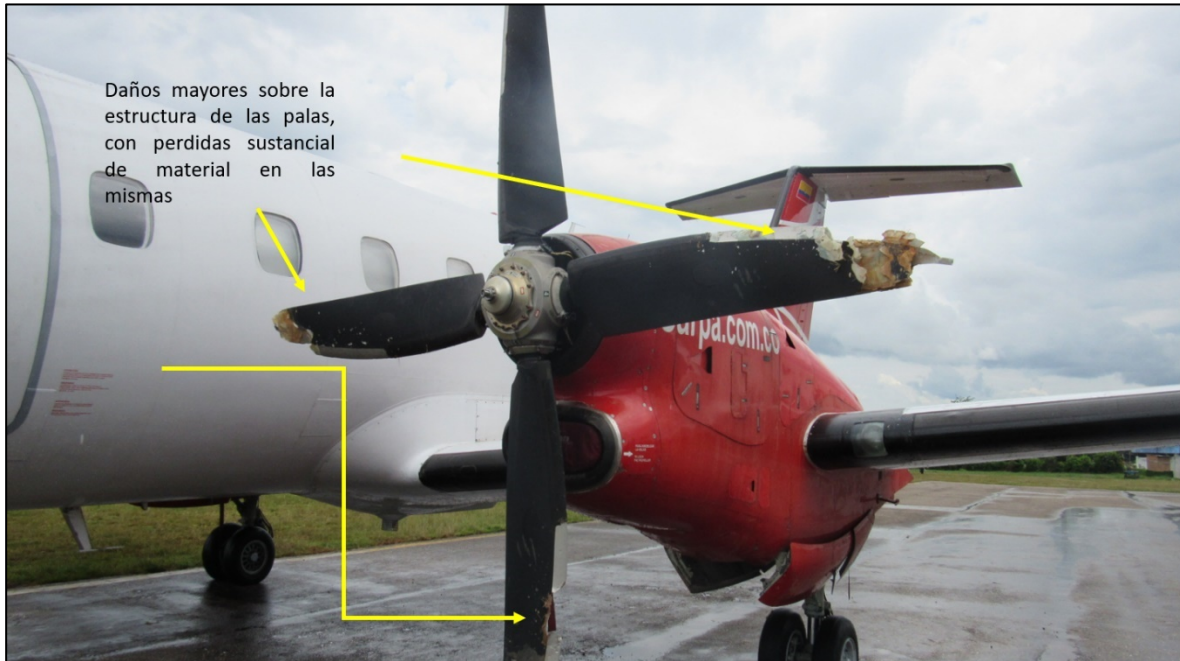
La aeronave mantuvo su integridad estructural y física sin evidencia de desprendimientos o fracturas en los componentes; sin embargo hubo pérdida de material de las puntas de las palas de la hélice del motor izquierdo, por su contacto que tuvo contra el terreno.

Estos daños variaban entre aproximadamente 25% a 100% de desprendimiento de material en la estructura de la cuerda aerodinámica de la pala, y con desprendimiento de material variando entre 15% al 30% de la longitud de la pala tomando como referencia su extremo exterior.

El desprendimiento era tal que permitía apreciar el “alma” de aluminio de la viga principal de la pala (las palas son de material compuesto). La posición de las palas, indicaban que la hélice no fue embanderada por la tripulación, pues se encontraba en posición de paso medio aproximadamente; estas indicaciones implicaban la necesidad de remover la hélice, y el motor para realizar una inspección por parada súbita.

Fotografía No. 8: Daños sustanciales en la estructura de la hélice.

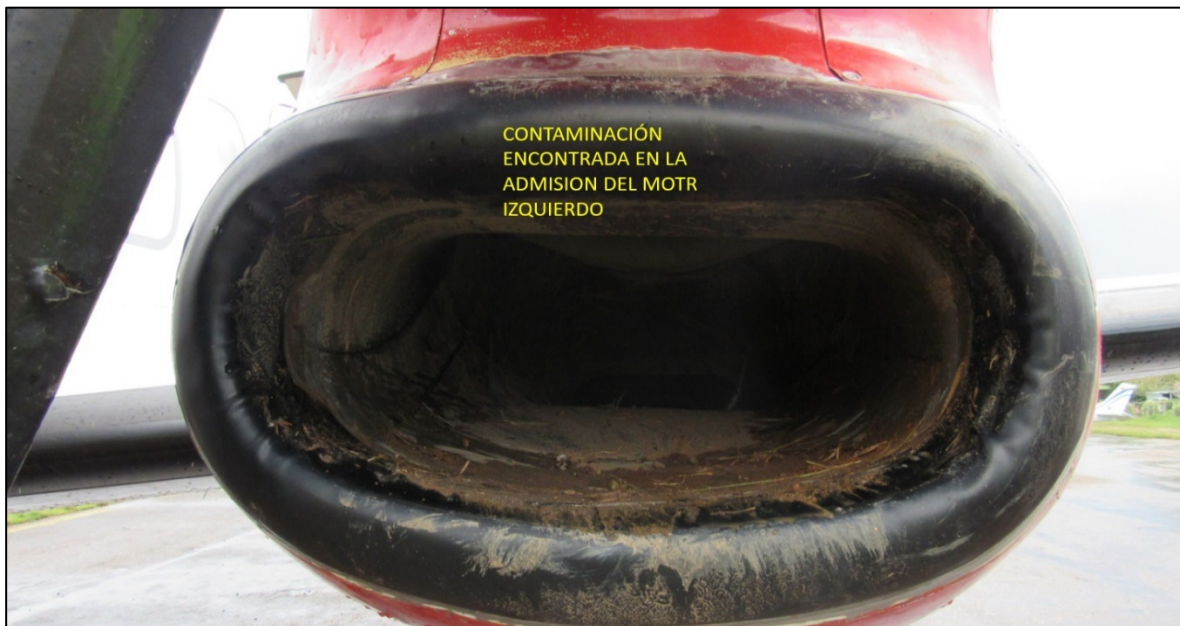
Las ruedas del tren de nariz perdieron presión; y sus rodamientos estaban contaminados por lodo. La entrada de aire del motor izquierdo absorbió barro y pasto.

Fotografía No. 9: Contaminación motor izquierdo.

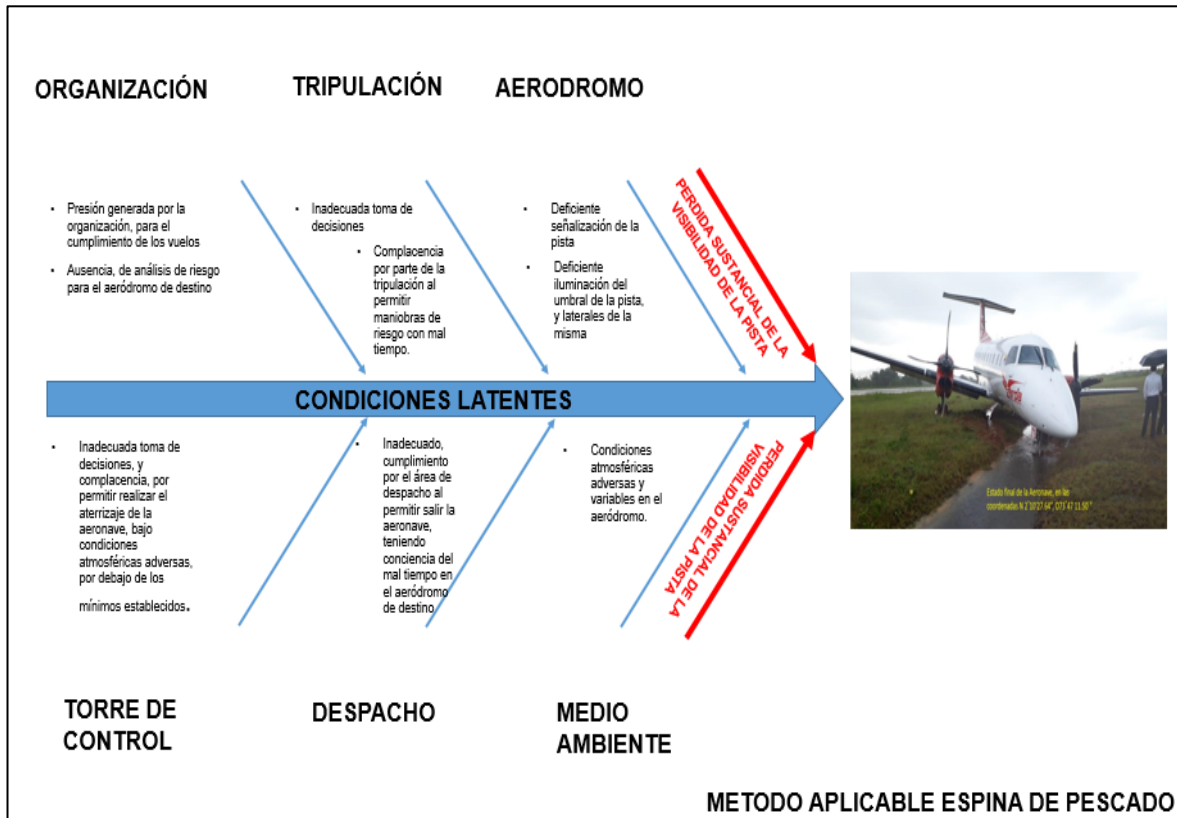
El análisis de la presente investigación se basó en toda la información factual recopilada en el sitio del accidente, en los registros documentales y en todas las pruebas y ensayos desarrollados durante la operación de la aeronave utilizando el método espina de pescado.

Gráfica No. 1: Análisis de factores causante.
