# INFORME PRELIMINAR

## INCIDENTE GRAVE

**COL-19-20-GIA**

**Excursión de pista en aterrizaje**

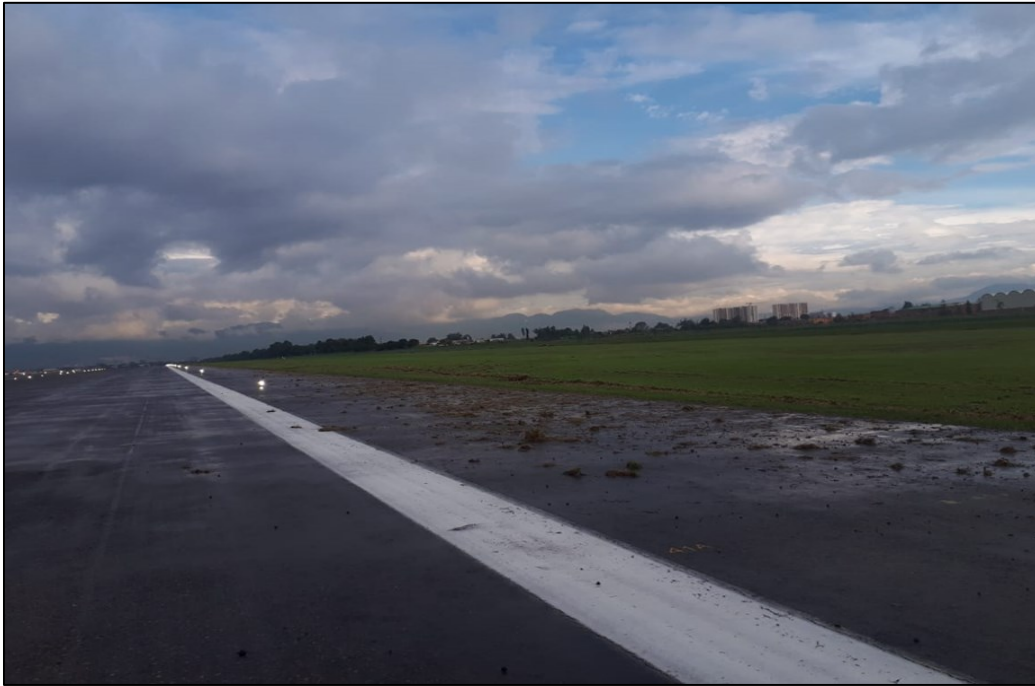
Después de hacer contacto en la pista con el tren principal, y al bajar la nariz del avión y sentar la rueda de nariz, la tripulación perdió visibilidad sobre la pista por la intensidad de la lluvia, lo que hizo que el avión se desviara del centro de la pista y, durante la carrera de desaceleración, se saliera de la pista hacia la zona de seguridad.

*Fotografía No. 1: Lugar en la zona de seguridad donde se presenta la excursión de pista*

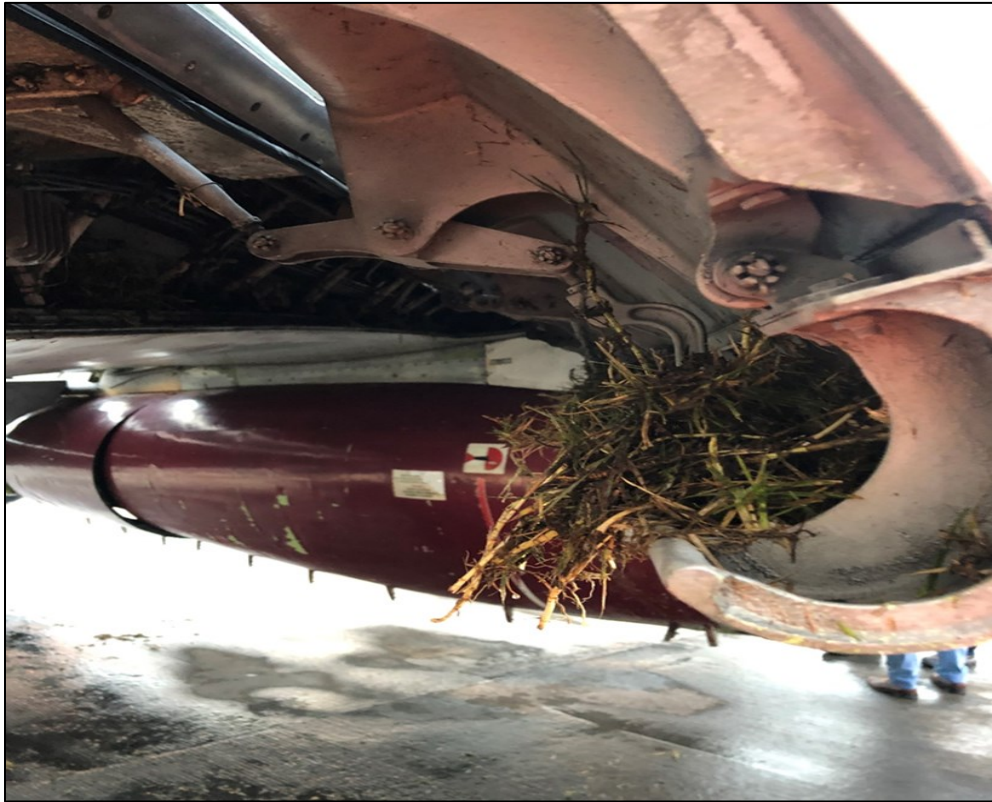
El avión sufrió daños en el tren de aterrizaje, en las superficies de control del lado izquierdo (plano, alerones, flaps y parte inferior de la estructura). El motor izquierdo se afectó por la ingesta de pasto.

*Fotografía No. 2: Daños causados a la aeronave por la ingesta de pasto*

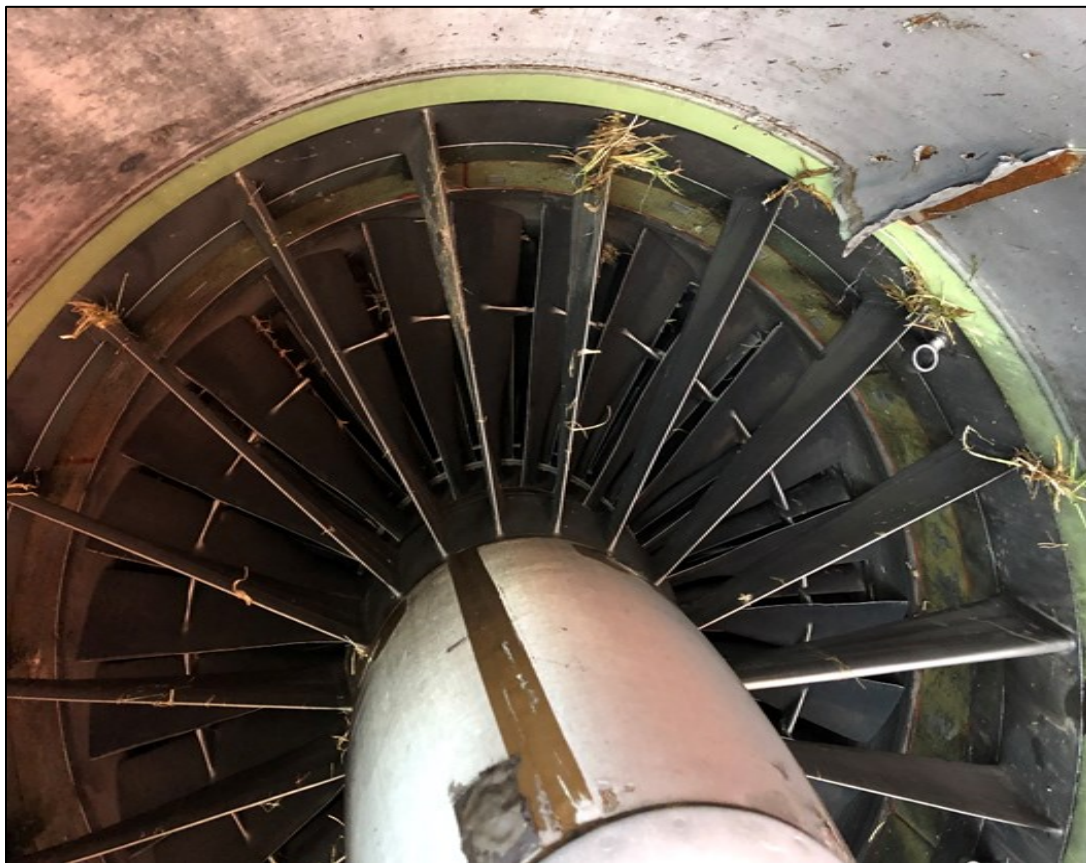
*Fotografía No. 3: Daños causados al motor por la ingesta de pasto*
