INFORME PRELIMINAR

COL-19-44-GIA

Excursión de la pista

Embraer 120

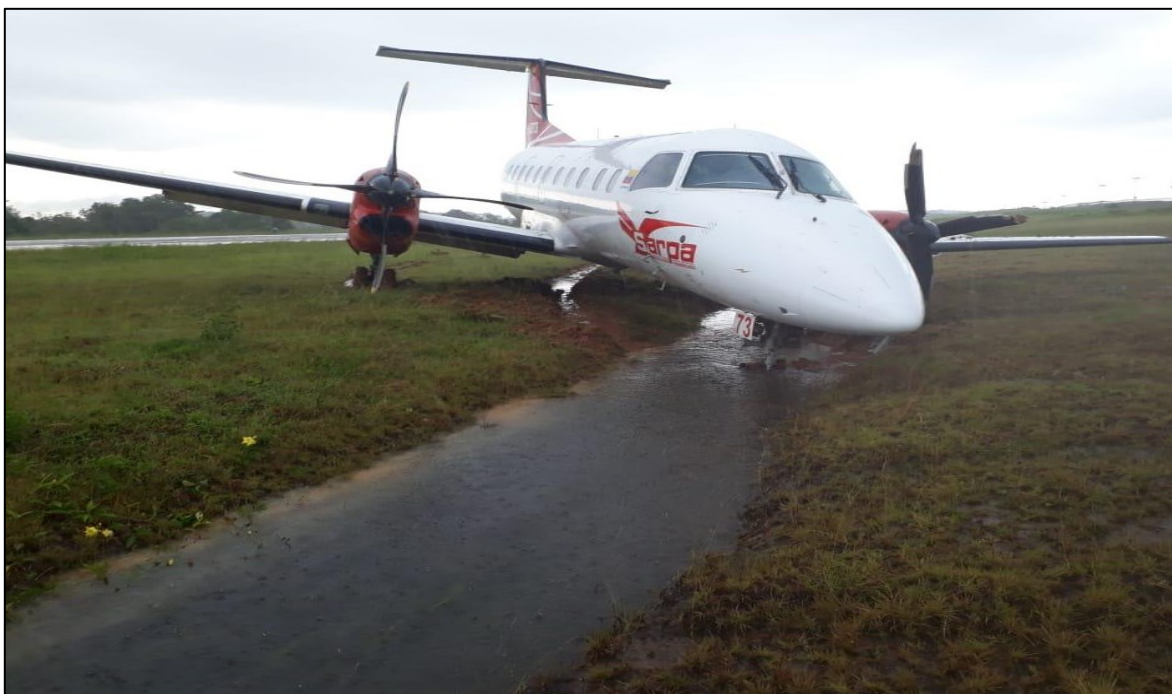
La aeronave se detuvo 700 metros más adelante del primer contacto con la pista, en las coordenadas N 2° 10' 27.64", O 73° 47' 11.50", con un rumbo final 347°.

Fotografía No. 1 – Posición final de la aeronave HK4973

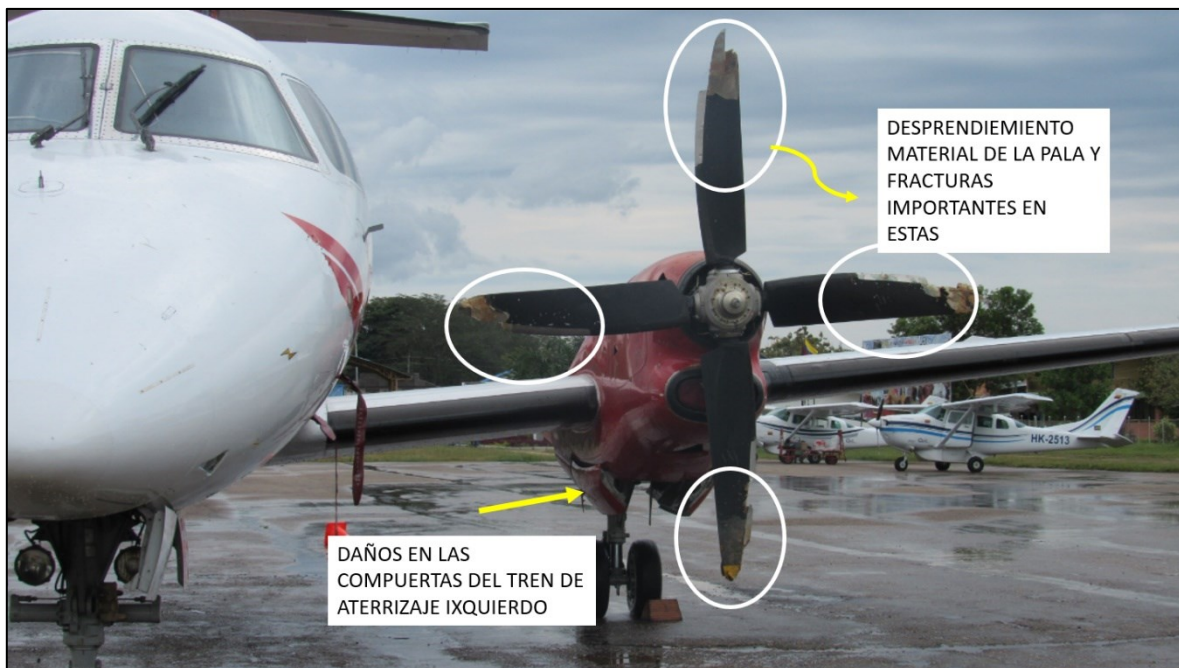
La aeronave sufrió una pérdida de presión en las ruedas del tren de nariz debido al impacto al salirse de la pista y caer dentro de una zanja ubicada en la parte izquierda.

Adicionalmente se evidenciaron daños menores en las compuertas del tren de aterrizaje izquierdo. El motor izquierdo tuvo ingestión de tierra, contaminado así la etapa compresora del motor.

La hélice izquierda tuvo daños en las 4 palas, tales como fracturas y desprendimiento de material en sus puntas.

Fotografía No. 2 – Daños encontrados en aeronave HK4973

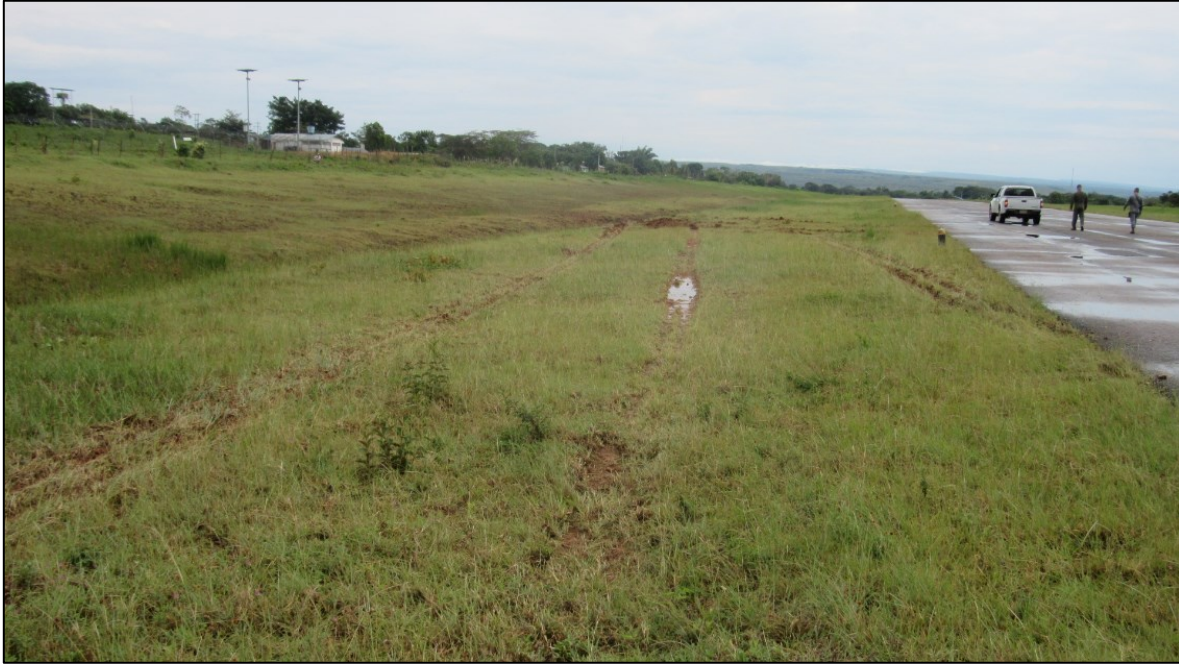
Fotografía No. 3 – Marcas del recorrido de la aeronave sobre la zona de seguridad
